บทที่ 2

การปฏิบัติตามมาตรการป้องกันและแก้ไขผลกระทบสิ่งแวดล้อม

จากการตรวจสอบผลการปฏิบัติตามมาตรการป้องกันและแก้ไขผลกระทบสิ่งแวดล้อมและมาตรการติดตามตรวจสอบผลกระทบสิ่งแวดล้อม (ระยะดำเนินการ) โครงการบ้านเอื้ออาทร จังหวัดชลบุรี (พานทอง) ซึ่งตั้งอยู่ที่ ตำบลพานทอง อำเภอพานทอง จังหวัดชลบุรี สามารถสรุปผลการปฏิบัติได้ดังนี้ (ดังรายละเอียดในตารางที่ 2-1 และตารางที่ 2-2)

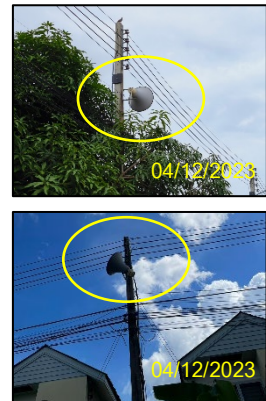
3.6 การคมนาคมขนส่ง (ต่อ)	10) ประชาสัมพันธ์ให้ผู้พักอาศัยภายในโครงการทราบถึงการบริการขนส่งมวลชน 11) จัดให้มีบริการรถรับส่งภายในโครงการไปยังจุดบริการขนส่งมวลชนสาธารณะ เพื่ออำนวยความสะดวกให้แก่ผู้พักอาศัยภายในโครงการ	10) โครงการมีการประชาสัมพันธ์เสียงตามสายให้ผู้พักอาศัยภายในโครงการทราบถึงการบริการขนส่งมวลชน 11) โครงการจัดให้มีบริการรถรับส่งภายในโครงการไปยังจุดบริการขนส่งมวลชนสาธารณะ เพื่ออำนวยความสะดวกให้แก่ผู้พักอาศัยภายในโครงการ	- ไม่มี - ไม่มี

การประชาสัมพันธ์เสียงตามสาย

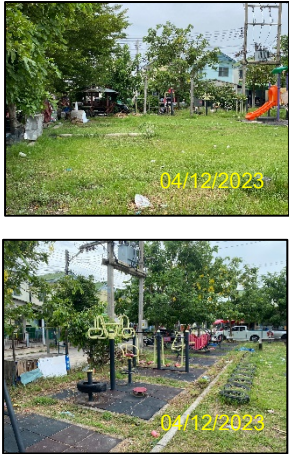
4.2 สุนทรียภาพ และ ทัศนียภาพ	<p>1) โครงการมีพื้นที่สีเขียวทั้งสิ้น 4,368.86 ตารางเมตร ซึ่งประกอบด้วยพื้นที่สวนสาธารณะ 3,854.76 ตารางเมตร หรือคิดเป็นร้อยละ 7.4 ของพื้นที่จำหน่าย และพื้นที่จัดสวนสาธารณะบริเวณบำบัดน้ำเสีย 514.10 ตารางเมตร โดยโครงการปลูกต้นไม้หลากหลายชนิด ต้นปี ต้นหมากเหลือง ต้นไทรคอมแพค ต้นพลับพลึง ต้นเฟื่องฟ้า และหล้านวลน้อย ตามจุดที่เหลือ เพื่อเพิ่มความร่มรื่น ให้กลับโครงการ</p> <p>2) ดูแลรักษาพื้นที่สีเขียวทั้งหมดภายในโครงการให้ยังคงมีพื้นที่ไม่น้อยกว่าร้อยละ 5 ของพื้นที่จำหน่าย รวมทั้งจัดให้มีเจ้าหน้าที่ดูแลบำรุงรักษาต้นไม้ทั้งหมด ให้อยู่ในสภาพที่สวยงามตลอดระยะดำเนินโครงการ</p> <p>3. ห้ามตัดทำลายหรือเปลี่ยนแปลงสภาพจากพื้นที่สีเขียวไปใช้ประโยชน์ด้านอื่น</p> <p>4. ตรวจสอบพื้นที่สีเขียว หากพบว่าไม่ยืนต้นที่ปลูกตายหรือเกิดความเสียหายต้องรีบปลูกทดแทนด้วยพันธุ์ไม้เดิมทันที</p>	<p>1) โครงการจัดให้มีพื้นที่สีเขียวทั้งสิ้น 4,368.86 ตารางเมตร ซึ่งประกอบด้วยพื้นที่สวนสาธารณะ 3,854.76 ตารางเมตร หรือคิดเป็นร้อยละ 7.4 ของพื้นที่จำหน่าย และพื้นที่จัดสวนสาธารณะบริเวณบำบัดน้ำเสีย 514.10 ตารางเมตร</p> <p>2) มีเจ้าหน้าที่คอยดูแลรักษาพื้นที่สีเขียวทั้งหมดภายในโครงการให้ยังคงมีพื้นที่ไม่น้อยกว่าร้อยละ 5 ของพื้นที่จำหน่าย รวมทั้งจัดให้มีเจ้าหน้าที่ดูแลบำรุงรักษาต้นไม้ทั้งหมด ให้อยู่ในสภาพที่สวยงามตลอดระยะดำเนินโครงการ</p> <p>3. โครงการมีการห้ามตัดทำลายหรือเปลี่ยนแปลงสภาพจากพื้นที่สีเขียวไปใช้ประโยชน์ด้านอื่น</p> <p>4. มีการตรวจสอบพื้นที่สีเขียว หากพบว่าไม่ยืนต้นที่ปลูกตายจะรีบปลูกทดแทนด้วยพันธุ์ไม้เดิมทันที</p>	<p>- ไม่มี</p> <p>- ไม่มี</p> <p>- ไม่มี</p> <p>- ไม่มี</p>

<p>พื้นที่สีเขียว</p>
