บทที่ 3

ผลการติดตามตรวจสอบคุณภาพสิ่งแวดล้อม

การติดตามตรวจสอบคุณภาพสิ่งแวดล้อม ของ โครงการ SERENITY CONDOMINIUM (ระยะดำเนินการ) นิติบุคคลอาคารชุด เซเรนีตี้ คอนโดมิเนียม ดำเนินการจัดจ้าง บริษัท เอส.พี.เจ.ไซแอนติฟิค จำกัด โดยทำการตรวจวัดคุณภาพน้ำทิ้ง บริเวณพื้นที่โครงการ ระหว่างเดือนกรกฎาคม – ธันวาคม พ.ศ.2566

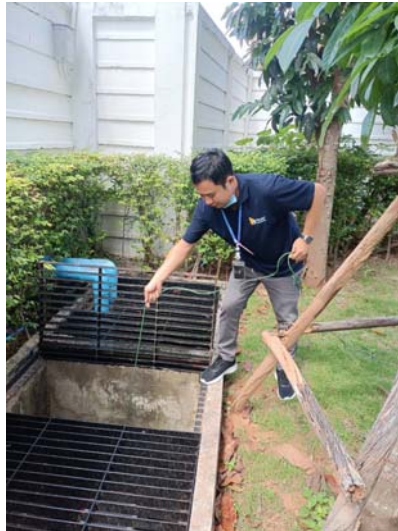
รูปที่ 3-1 จุดตรวจวัดคุณภาพน้ำทิ้ง (Wastewater Quality)
ของโครงการ SERENITY CONDOMINIUM ระหว่างเดือนกรกฎาคม – ธันวาคม พ.ศ.2566

บ่อพักสุดท้าย
