บทที่ 3

ผลการติดตามตรวจสอบคุณภาพสิ่งแวดล้อม

การติดตามตรวจสอบคุณภาพสิ่งแวดล้อมของ โครงการ แบงก์คอก ฮอไรซอน ไลท์ @ สถานีเพชรเกษม 48 (ระยะดำเนินการ) นิติบุคคลอาคารชุด แบงก์คอก ฮอไรซอน ไลท์ @ สถานีเพชรเกษม 48 ดำเนินการจัดจ้าง บริษัท เอส.พี.เจ.ไซแอนติฟิก จำกัด โดยทำการตรวจวัดคุณภาพสิ่งแวดล้อม บริเวณพื้นที่โครงการ ระหว่างเดือนกรกฎาคม – ธันวาคม พ.ศ.2566

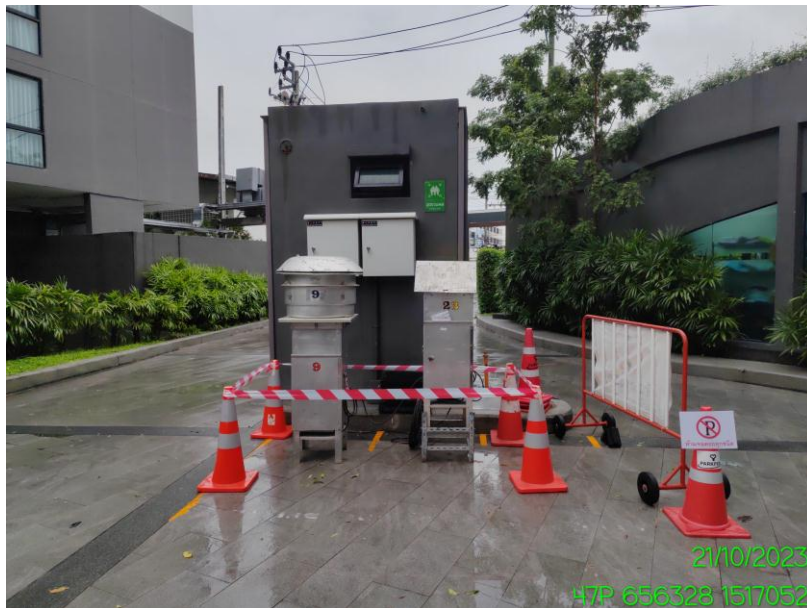
รูปที่ 3-1 จุดตรวจวัดปริมาณฝุ่นละอองรวม (TSP) และปริมาณฝุ่นละอองขนาดเล็ก (PM-10)
ของโครงการ แบงค์คอก ฮอไรซอน ไลท์ @ สถานีเพชรเกษม 48
ระหว่างเดือนกรกฎาคม – ธันวาคม พ.ศ.2566

ภายในพื้นที่โครงการ

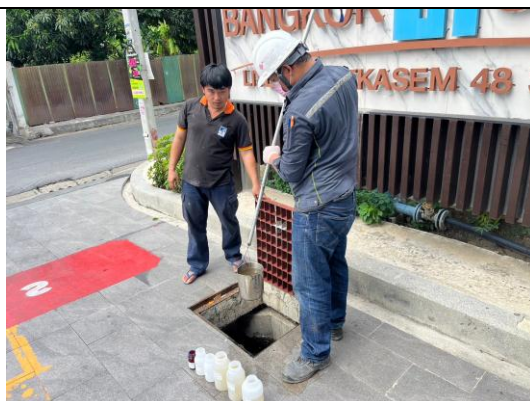
รูปที่ 3-2(ต่อ) จุดตรวจวัดคุณภาพน้ำทิ้ง (Wastewater Quality)
ของโครงการ แบงค์คอก ฮอไรซอน ไลท์ @ สถานีเพชรเกษม 48
ระหว่างเดือนกรกฎาคม – ธันวาคม พ.ศ.2566

น้ำทิ้งก่อนออกนอกโครงการ – บ่อตรวจคุณภาพน้ำ
