### บทที่ 3

#### ผลการติดตามตรวจสอบคุณภาพสิ่งแวดล้อม

การติดตามตรวจสอบคุณภาพสิ่งแวดล้อม ของ โครงการ โรงแรม FILBERT 9 (ระยะดำเนินการ) บริษัท แลงคาสเตอร์ คอร์ปอเรชั่น จำกัด ดำเนินการจัดจ้าง เอส.พี.เจ ไซแอนติฟิก จำกัด โดยทำการตรวจวัดคุณภาพน้ำบริเวณพื้นที่โครงการ ระหว่างเดือนกรกฎาคม – ธันวาคม พ.ศ.2566

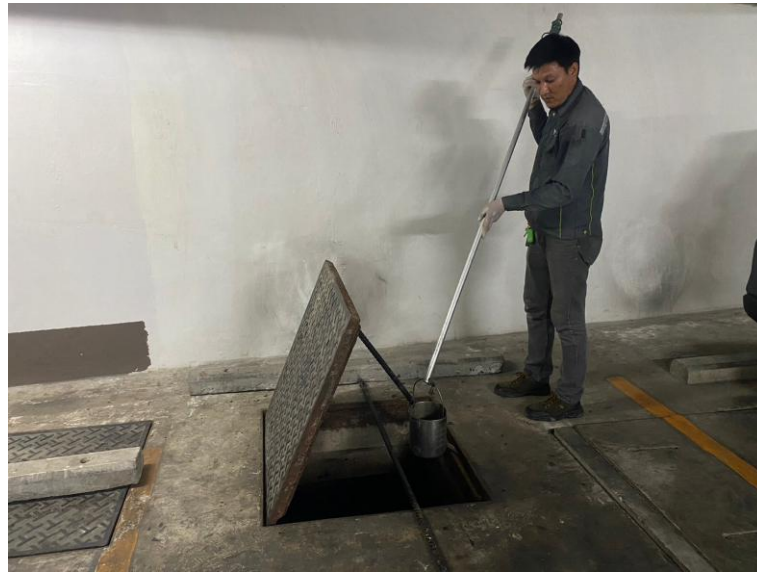
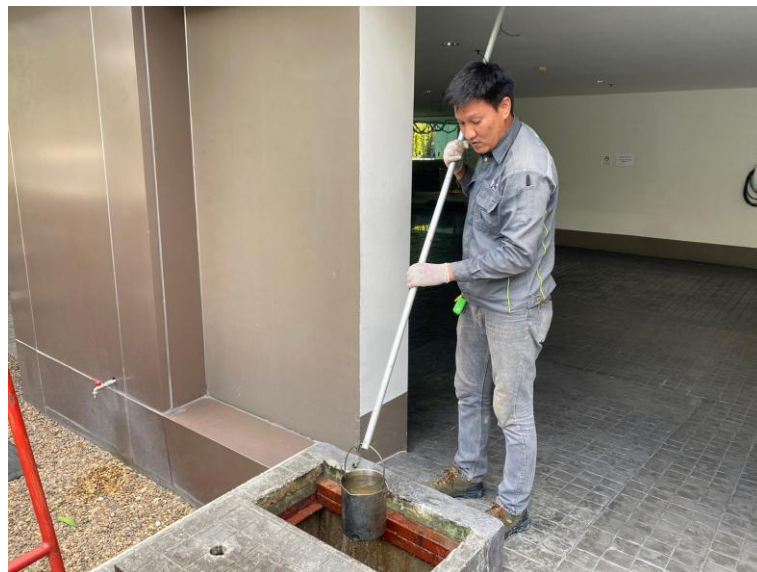
รูปที่ 3-1 จุดตรวจวัดคุณภาพน้ำทิ้ง (Wastewater Quality)  
ของโครงการ โรงแรม FILBERT 9  
ระหว่างเดือนกรกฎาคม – ธันวาคม พ.ศ.2566

น้ำทิ้งก่อนเข้าระบบ

น้ำจากบ่อบำบัดน้ำเสียสุดท้ายก่อนระบายออกระบบระบายน้ำทิ้งสาธารณะ

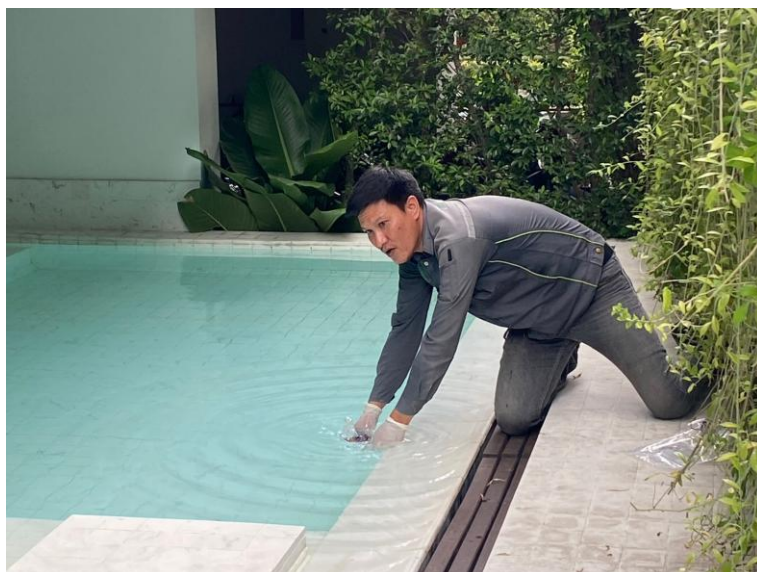
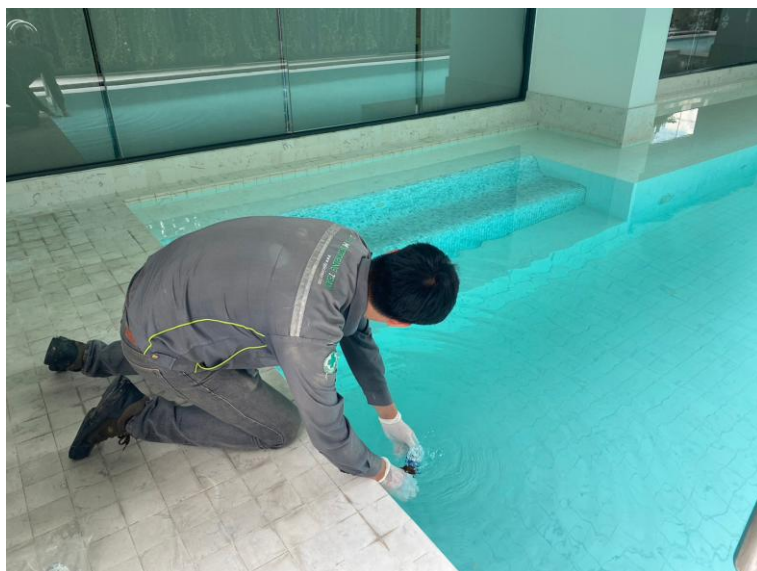
รูปที่ 3-2 จุดตรวจวัดคุณภาพน้ำจากสระว่ายน้ำ (Swimming pool Quality)  
ของโครงการ โรงแรม FILBERT 9  
ระหว่างเดือนกรกฎาคม – ธันวาคม พ.ศ.2566

น้ำในสระว่ายน้ำจากฝิวน้ำสระ

น้ำในสระว่ายน้ำความลึกกึ่งกลางสระ
