บทที่ 3

ผลการติดตามตรวจสอบคุณภาพสิ่งแวดล้อม

การติดตามตรวจสอบคุณภาพสิ่งแวดล้อมของ โครงการ Milestone (ระยะดำเนินการ) นิติบุคคลอาคารชุด ไมล์สโตนคอนโดมิเนียม เสรีไทย ดำเนินการจัดจ้าง บริษัท เอส.พี.เจ.โซลูชันติฟิค จำกัด โดยทำการตรวจวัดคุณภาพน้ำทั้ง บริเวณพื้นที่โครงการ ระหว่างเดือนกรกฎาคม – ธันวาคม พ.ศ.2566

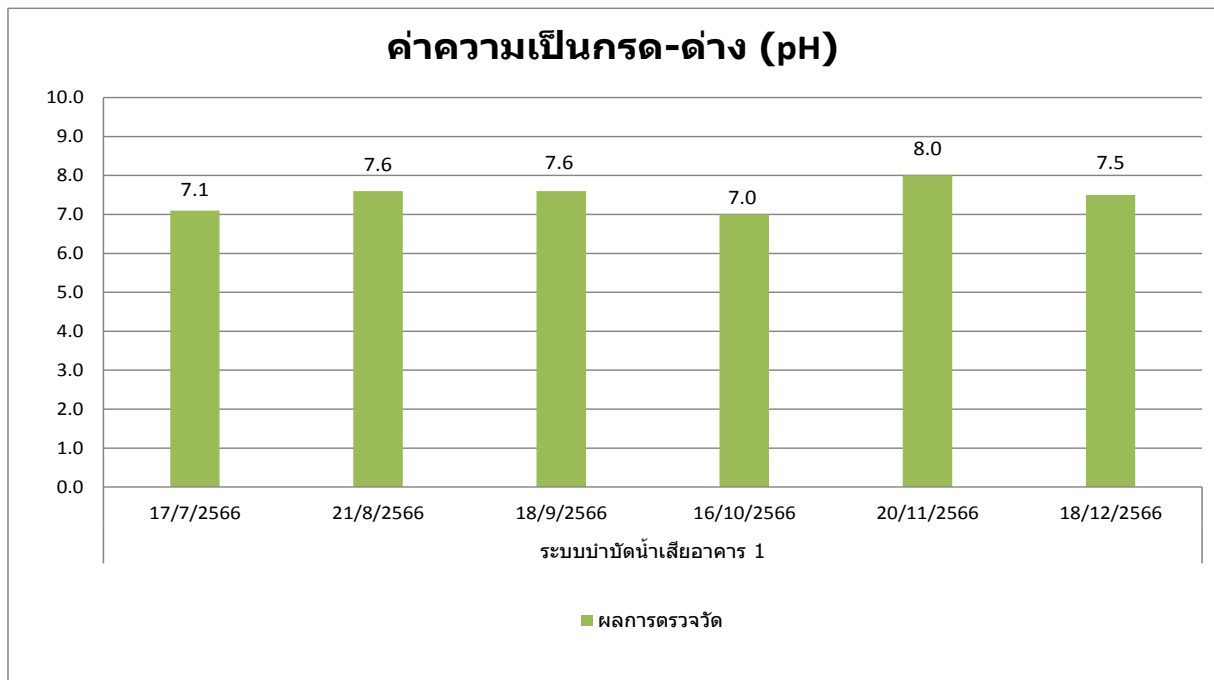
กราฟที่ 3.1-1 กราฟเปรียบเทียบผลการตรวจวัดคุณภาพน้ำทิ้งค่าความเป็นกรด-ด่าง (pH)
ระหว่างเดือนกรกฎาคม – ธันวาคม พ.ศ.2566 ระบบบำบัดน้ำเสียอาคาร 1

ดัชนีการตรวจวัด	หน่วย	ผลวิเคราะห์น้ำทิ้ง ระบบบำบัดน้ำเสียอาคาร 1					
		วันที่เก็บตัวอย่าง					
		17/07/2566	21/08/2566	18/09/2566	16/10/2566	20/11/2566	18/12/2566
pH at 25 °C	-	7.1	7.6	7.6	7.0	8.0	7.5
Biochemical Oxygen Demand	mg/L	47.30	88.57	79.29	20.84	58.2	16.30
Total Suspended Solids	mg/L	27	166	20	24	15	<10
Total Dissolved Solids	mg/L	476	394	282	320	366	478
Oil & Grease	mg/L	12.4	18.00	26.2	<1.0	<1.0	<1.0
Total Kjeldahl Nitrogen	mg/L	52.84	39.20	47.60	50.40	48.30	19.32
Sulfide	mg/L	5.3	14.0	2.4	<1.0	<1.0	<1.0
Settleable Solids	ml/L	<0.5	20	<0.5	<0.5	<0.5	<0.5
Fecal Coliform Bacteria	MPN/100 ml	6,200	16,000	12,000	840	880	420

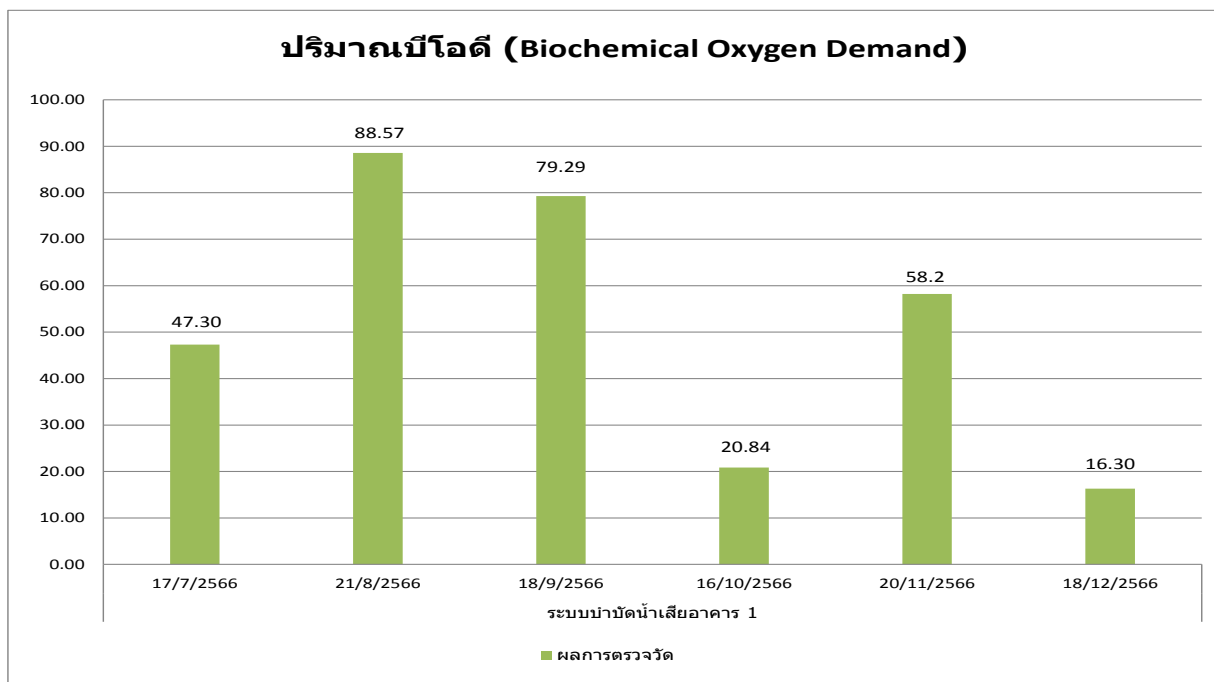
กราฟที่ 3.1-2 กราฟเปรียบเทียบผลการตรวจวัดปริมาณบีโอดี (BOD)
ระหว่างเดือนกรกฎาคม – ธันวาคม พ.ศ.2566 ระบบบำบัดน้ำเสียอาคาร 1

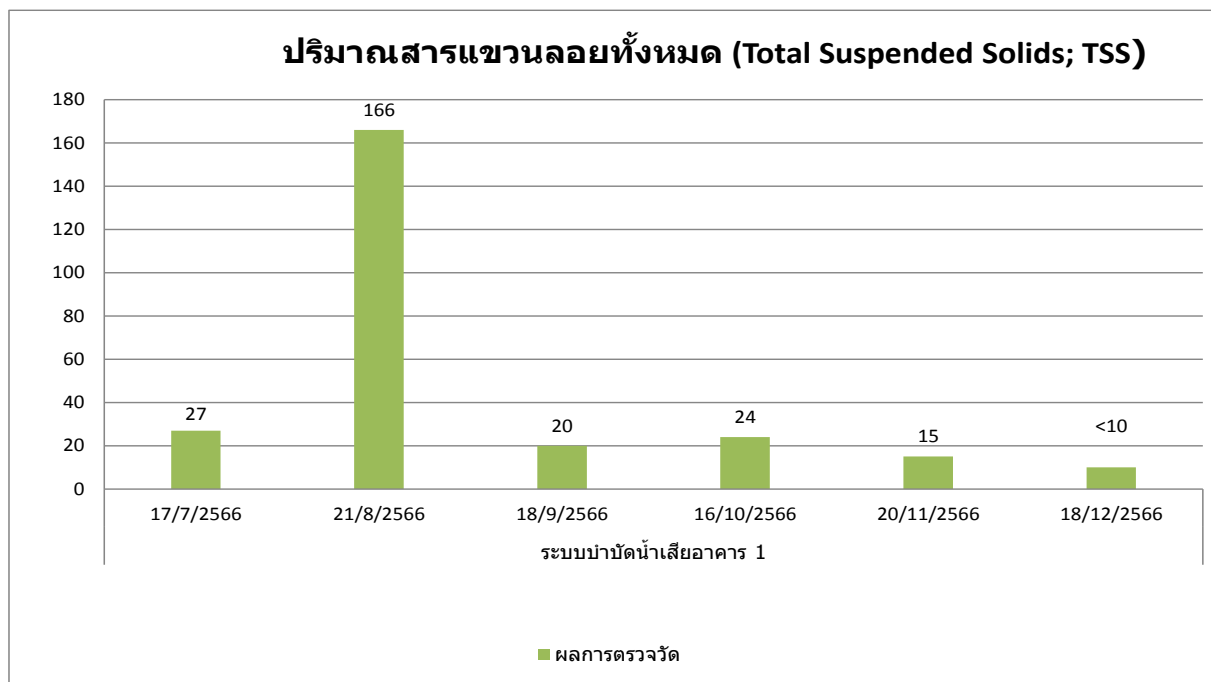
กราฟที่ 3.1-3 กราฟเปรียบเทียบผลการตรวจวัดปริมาณของแข็งแขวนลอย (Total Suspended Solids) ระหว่างเดือนกรกฎาคม – ธันวาคม พ.ศ.2566 ระบบบำบัดน้ำเสียอาคาร 1

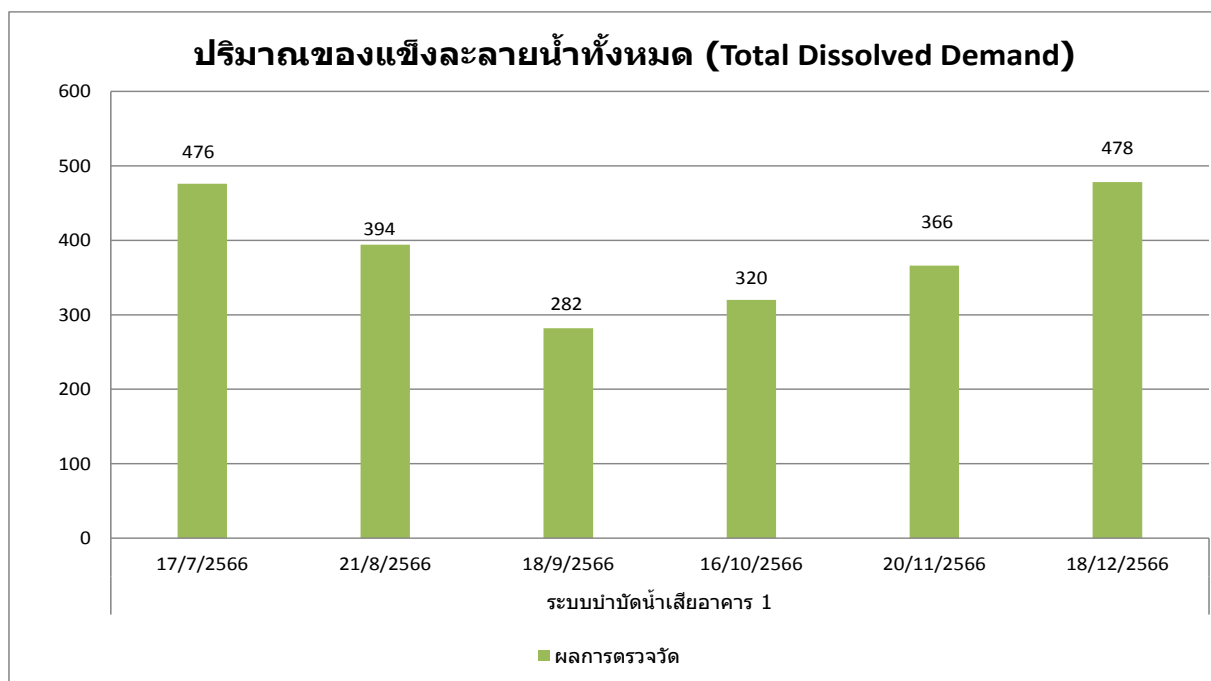
กราฟที่ 3.1-4 กราฟเปรียบเทียบผลการตรวจวัดปริมาณของแข็งละลายน้ำทั้งหมด (Total Dissolved Demand) ระหว่างเดือนกรกฎาคม – ธันวาคม พ.ศ.2566 ระบบบำบัดน้ำเสียอาคาร 1

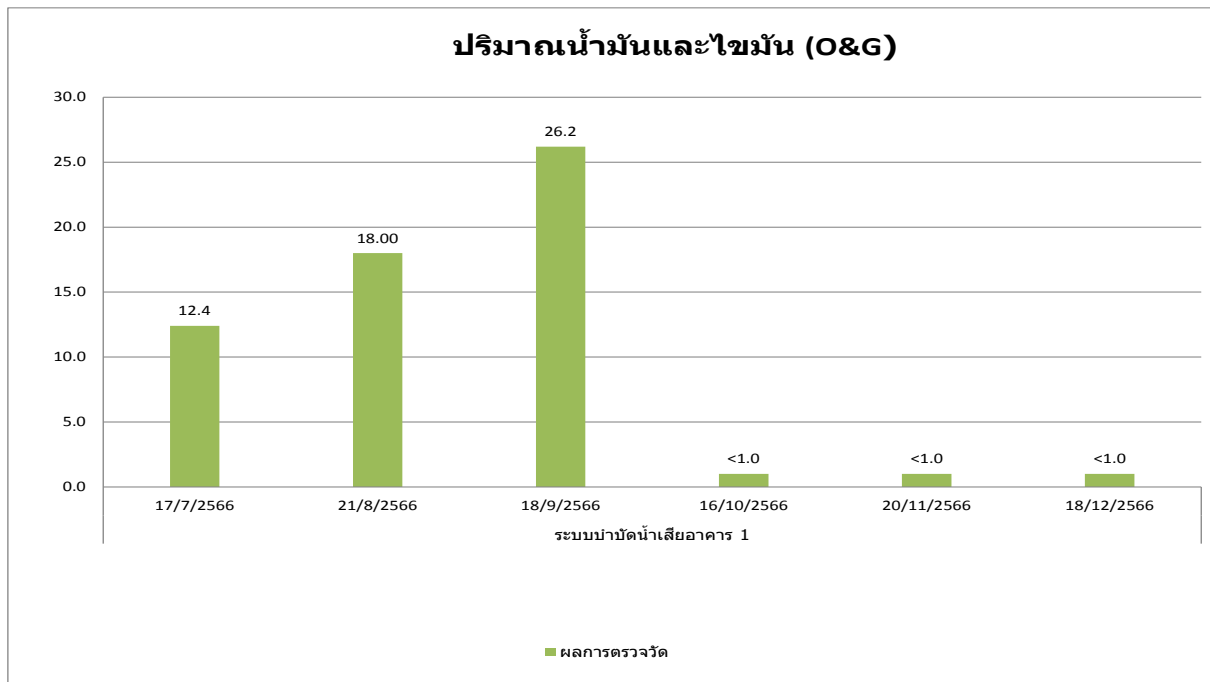
กราฟที่ 3.1-5 กราฟเปรียบเทียบผลการตรวจวัดปริมาณน้ำมันและไขมัน (Oil & Grease)
ระหว่างเดือนกรกฎาคม – ธันวาคม พ.ศ.2566 ระบบบำบัดน้ำเสียอาคาร 1

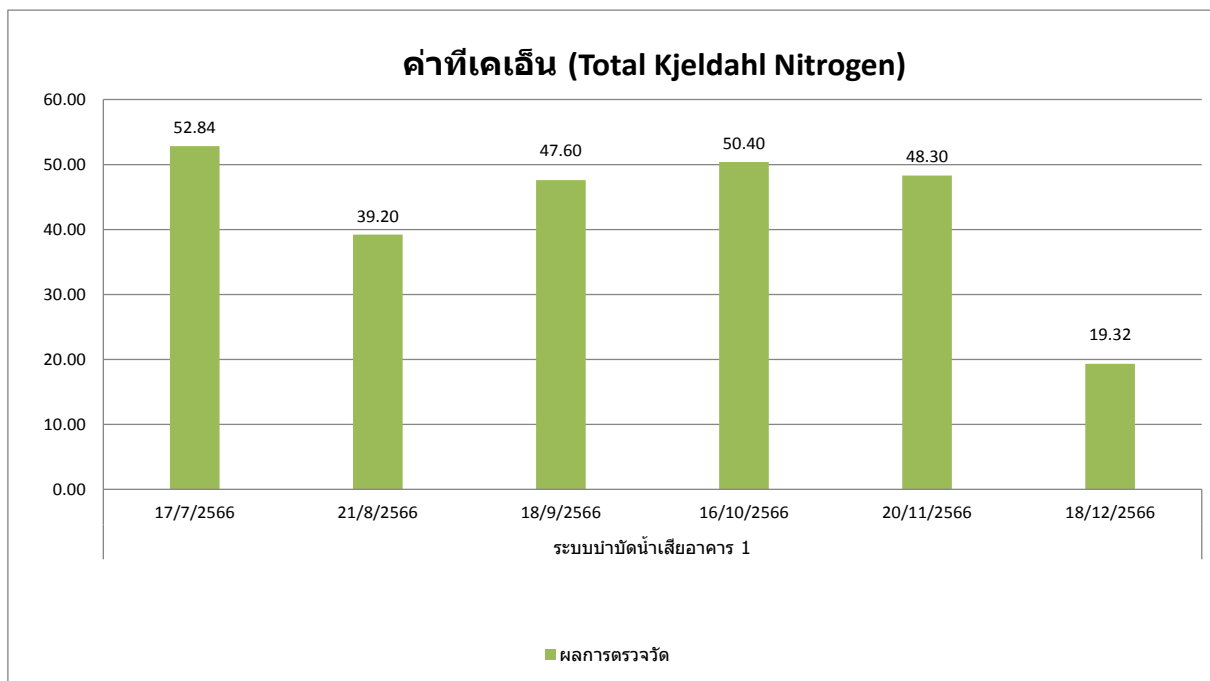
กราฟที่ 3.1-6 กราฟเปรียบเทียบผลการตรวจวัดค่าทีเคเอ็น (TKN)
ระหว่างเดือนกรกฎาคม – ธันวาคม พ.ศ.2566 ระบบบำบัดน้ำเสียอาคาร 1

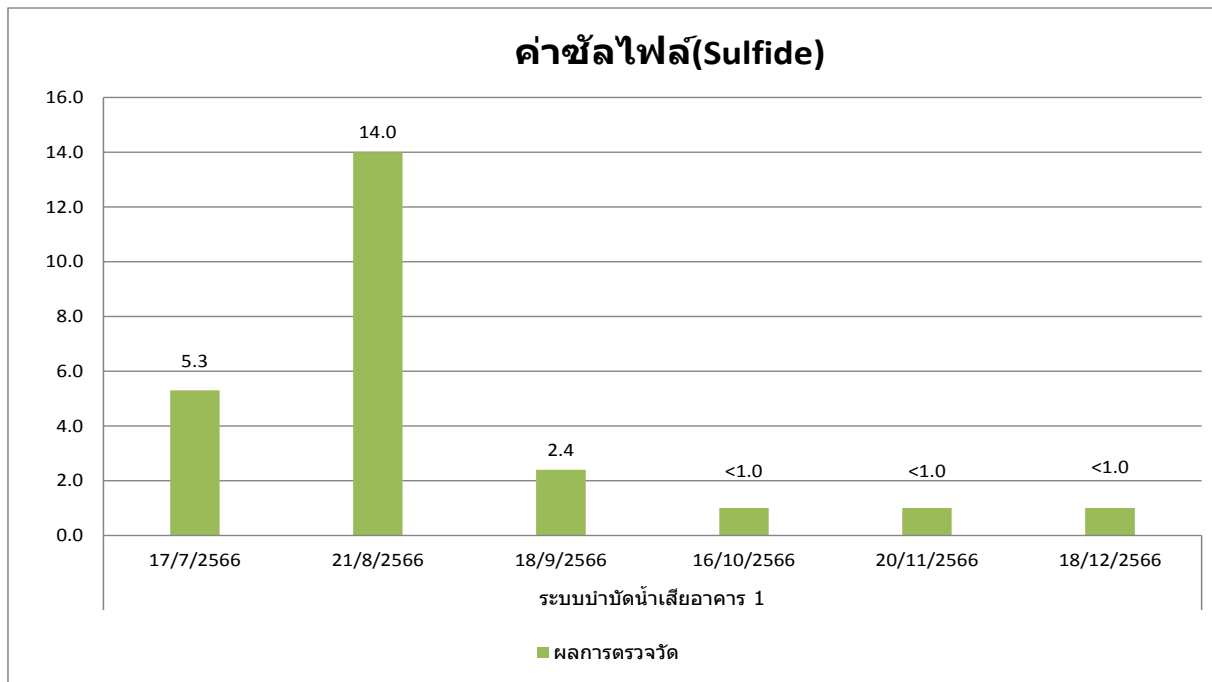
กราฟที่ 3.1-7 กราฟเปรียบเทียบผลการตรวจวัด ปริมาณซัลไฟด์ (Sulfide)
ระหว่างเดือนกรกฎาคม – ธันวาคม พ.ศ.2566 ระบบบำบัดน้ำเสียอาคาร 1

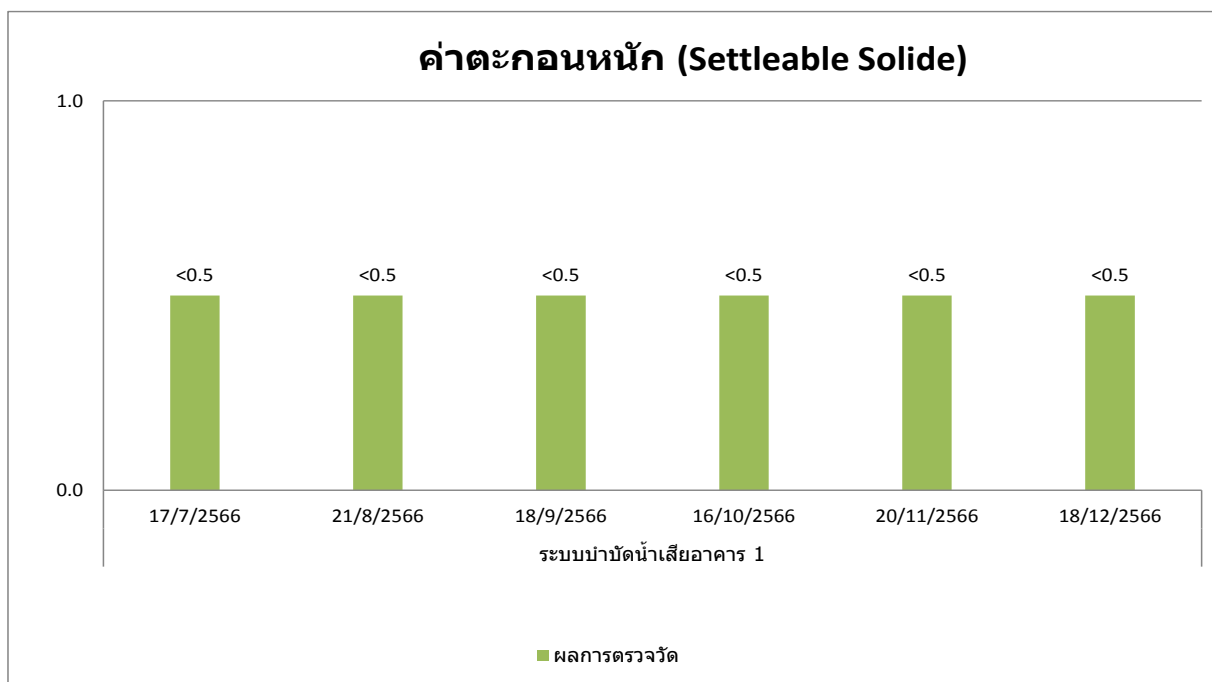
กราฟที่ 3.1-8 กราฟเปรียบเทียบผลการตรวจวัดปริมาณตะกอนหนัก (Settleable Solids)
ระหว่างเดือนกรกฎาคม – ธันวาคม พ.ศ.2566 ระบบบำบัดน้ำเสียอาคาร 1

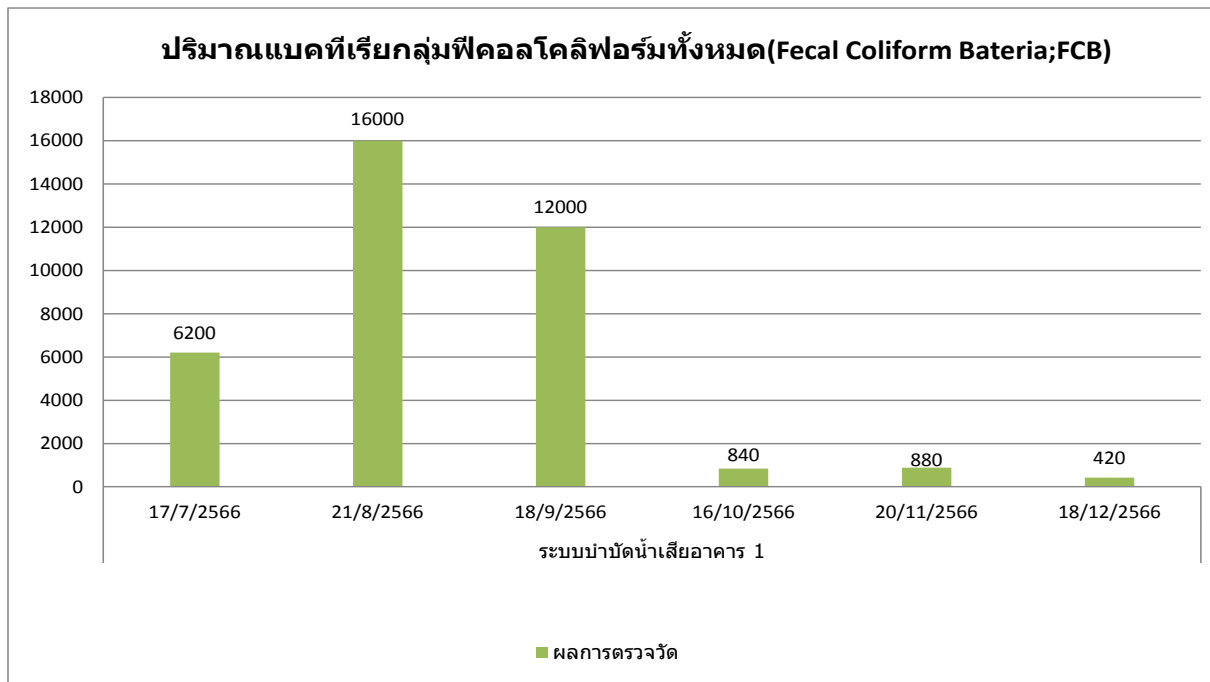
กราฟที่ 3.1-9 กราฟเปรียบเทียบผลการตรวจวัดปริมาณฟีคัลโคลิฟอร์มแบคทีเรียทั้งหมด (Fecal Coliform Bacteria)
ระหว่างเดือนกรกฎาคม – ธันวาคม พ.ศ.2566 ระบบบำบัดน้ำเสียอาคาร 1

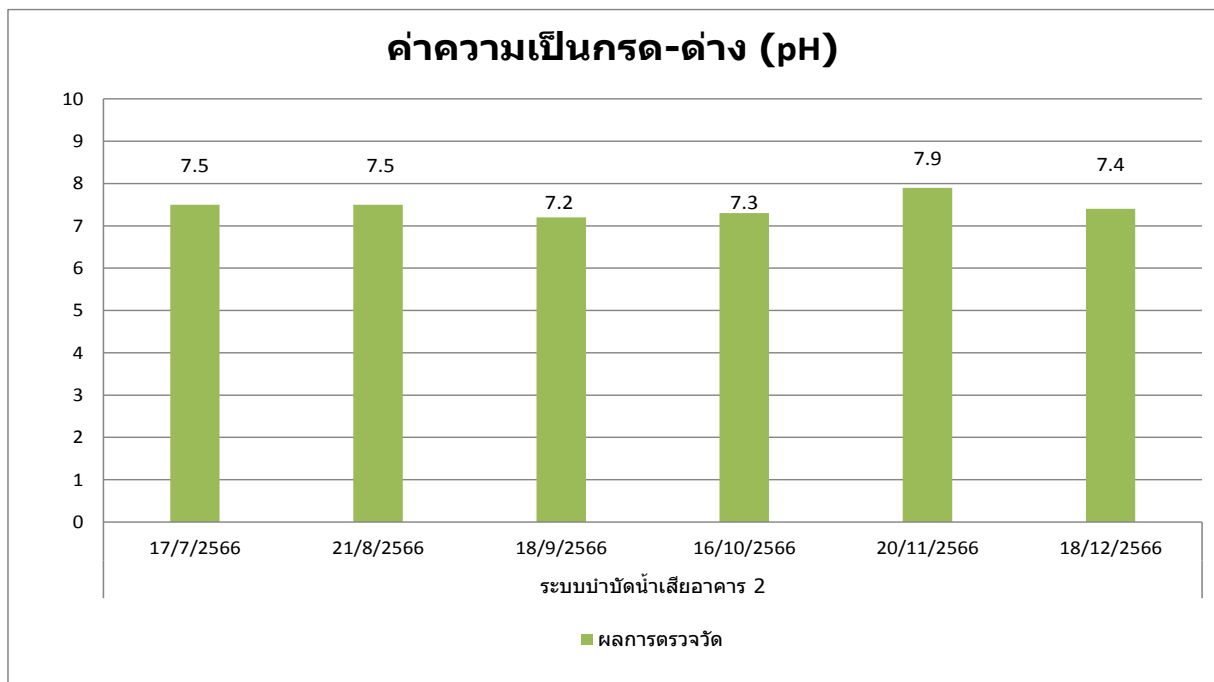
กราฟที่ 3.1-10 กราฟเปรียบเทียบผลการตรวจวัดคุณภาพน้ำทั้งค่าความเป็นกรด-ด่าง (pH)
ระหว่างเดือนกรกฎาคม - ธันวาคม พ.ศ.2566 ระบบบำบัดน้ำเสียอาคาร 2

ดัชนีการตรวจวัด	หน่วย	ผลวิเคราะห์ ระบบบำบัดน้ำเสียอาคาร 2					
		วันที่เก็บตัวอย่าง					
		17/07/2566	21/08/2566	18/09/2566	16/10/2566	20/11/2566	18/12/2566
pH at 25 °C	-	7.5	7.5	7.2	7.3	7.9	7.4
Biochemical Oxygen Demand	mg/L	21.55	62.00	31.08	26.38	16.4	81.00
Total Suspended Solids	mg/L	22	12	59	<10	<10	21
Total Dissolved Solids	mg/L	362	500	164	434	420	432
Oil & Grease	mg/L	1.4	7.0	<1.0	<1.0	<1.0	<1.0
Total Kjeldahl Nitrogen	mg/L	29.72	24.50	37.10	42.93	24.17	31.78
Sulfide	mg/L	<1.0	2.3	<1.0	<1.0	<1.0	<1.0
Settleable Solids	ml/L	<0.5	<0.5	1.0	<0.5	<0.5	<0.5
Fecal Coliform Bacteria	MPN/100 ml	980	12,000	9,600	620	580	2,800

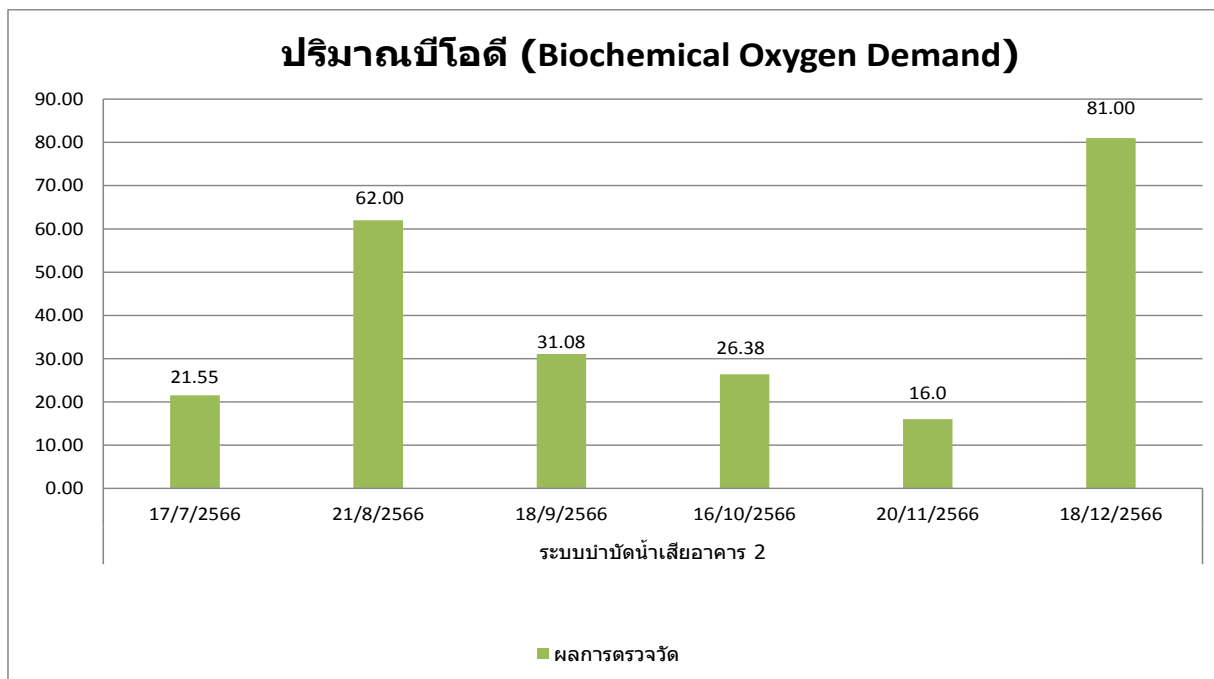
กราฟที่ 3.1-11 กราฟเปรียบเทียบผลการตรวจวัดปริมาณบีโอดี (BOD)
ระหว่างเดือนกรกฎาคม - ธันวาคม พ.ศ.2566 ระบบบำบัดน้ำเสียอาคาร 2

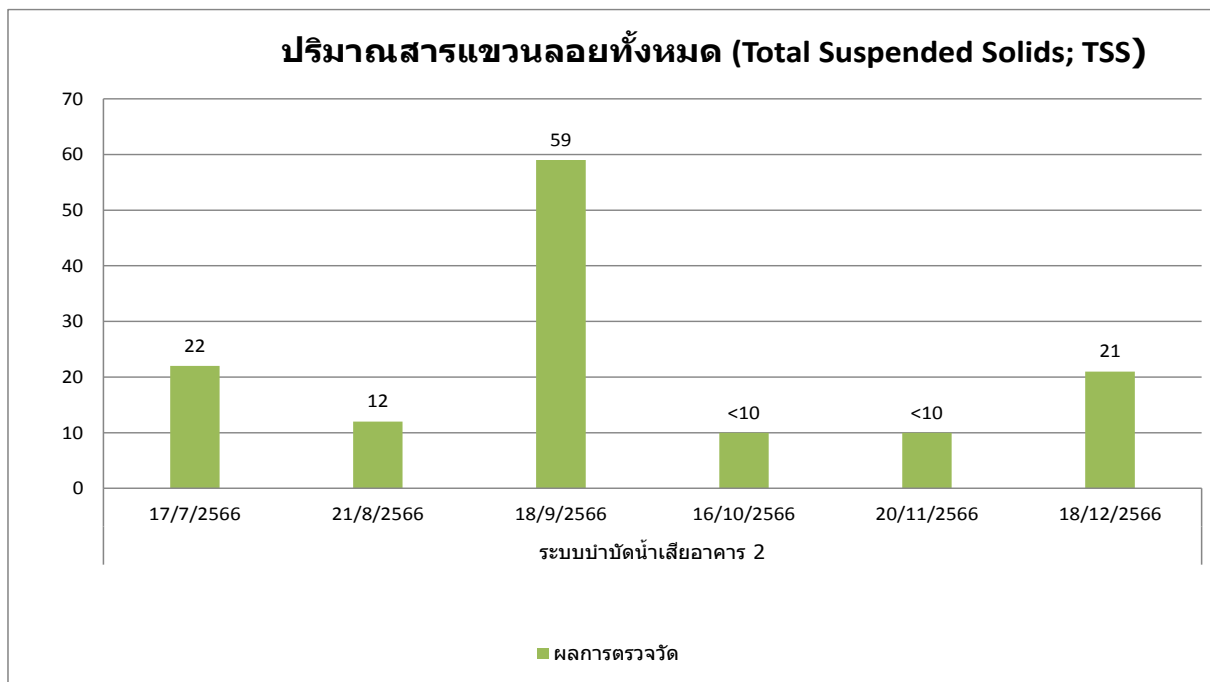
กราฟที่ 3.1-12 กราฟเปรียบเทียบผลการตรวจวัดปริมาณของแข็งแขวนลอย (Total Suspended Solids)
ระหว่างเดือนกรกฎาคม – ธันวาคม พ.ศ.2566 ระบบบำบัดน้ำเสียอาคาร 2

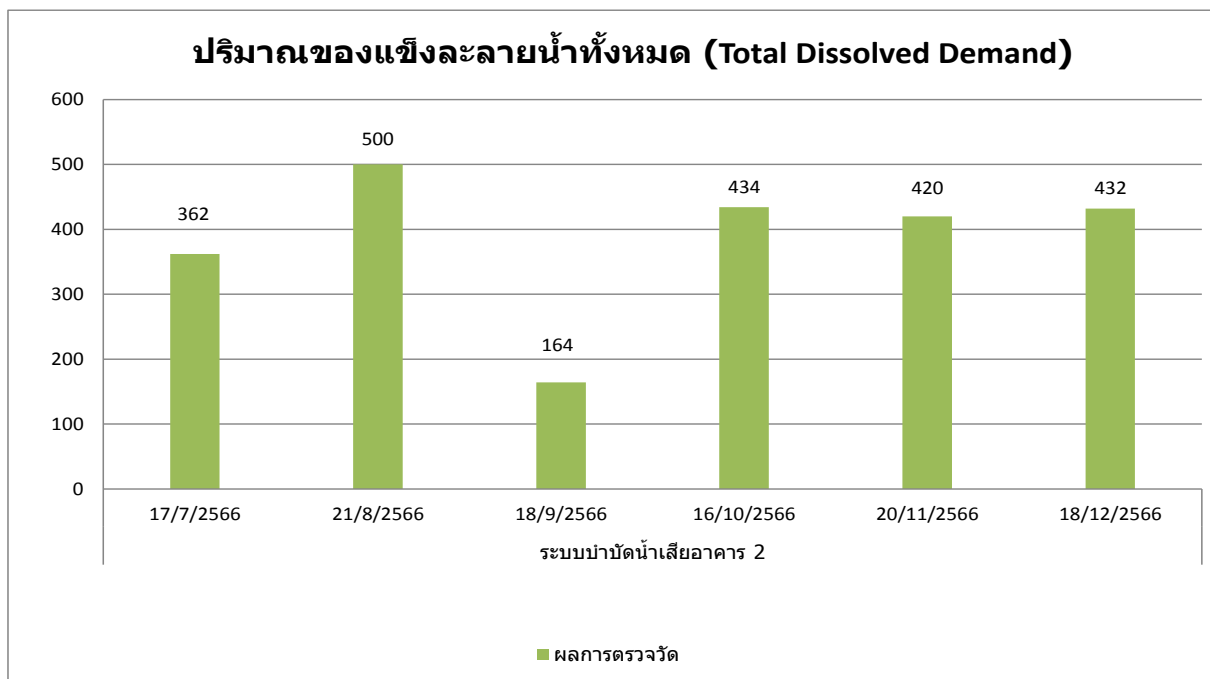
กราฟที่ 3.1-13 กราฟเปรียบเทียบผลการตรวจวัดปริมาณของแข็งละลายน้ำทั้งหมด (Total Dissolved Demand)
ระหว่างเดือนกรกฎาคม – ธันวาคม พ.ศ.2566 ระบบบำบัดน้ำเสียอาคาร 2

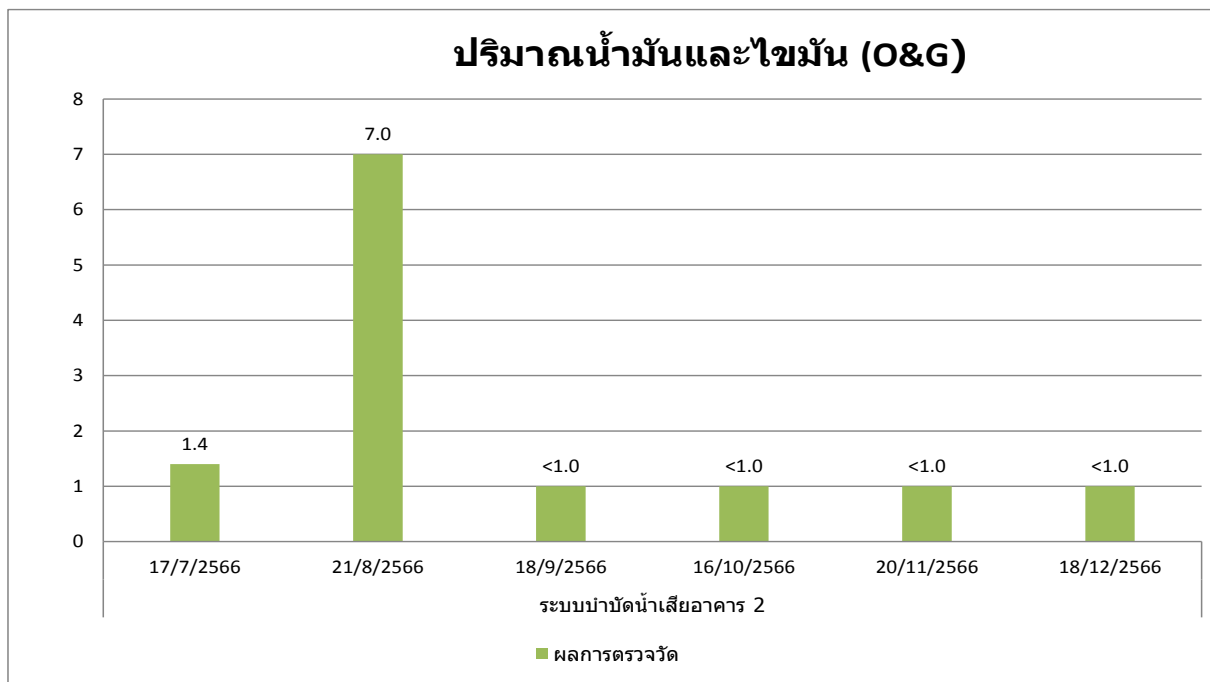
กราฟที่ 3.1-14 กราฟเปรียบเทียบผลการตรวจวัดปริมาณน้ำมันและไขมัน (Oil&Grease)
ระหว่างเดือนกรกฎาคม – ธันวาคม พ.ศ.2566 ระบบบำบัดน้ำเสียอาคาร 2

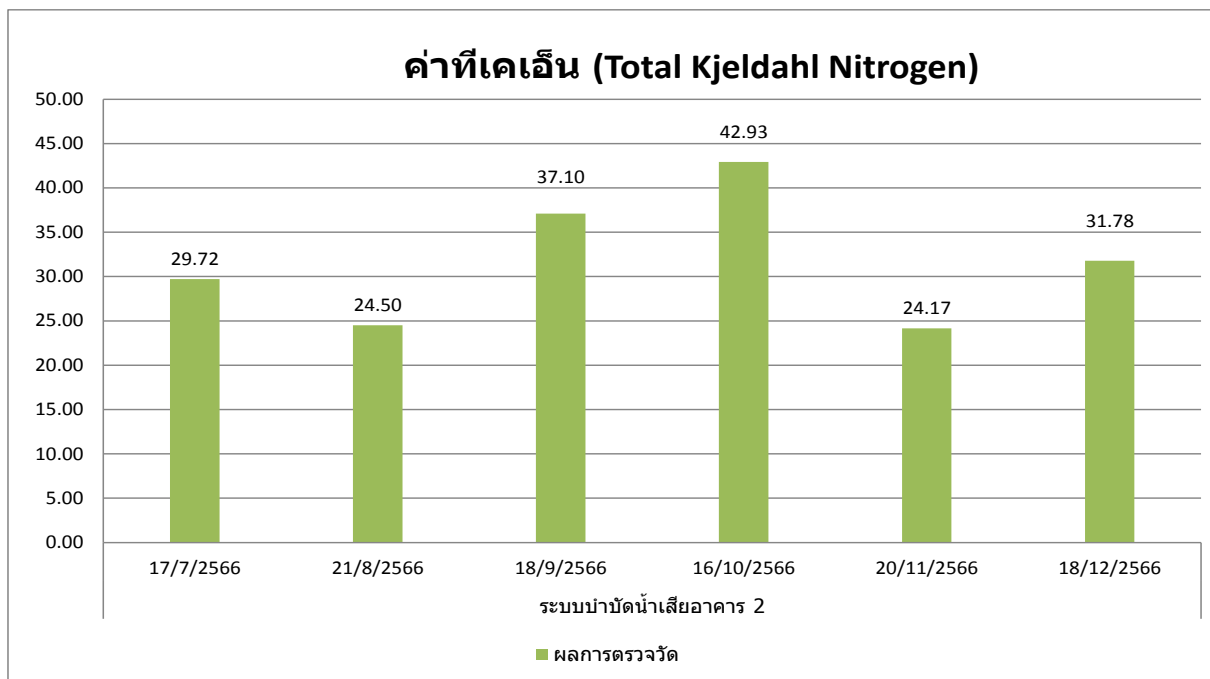
กราฟที่ 3.1-15 กราฟเปรียบเทียบผลการตรวจวัด ค่าทีเคเอ็น (TKN)
ระหว่างเดือนกรกฎาคม – ธันวาคม พ.ศ.2566 ระบบบำบัดน้ำเสียอาคาร 2

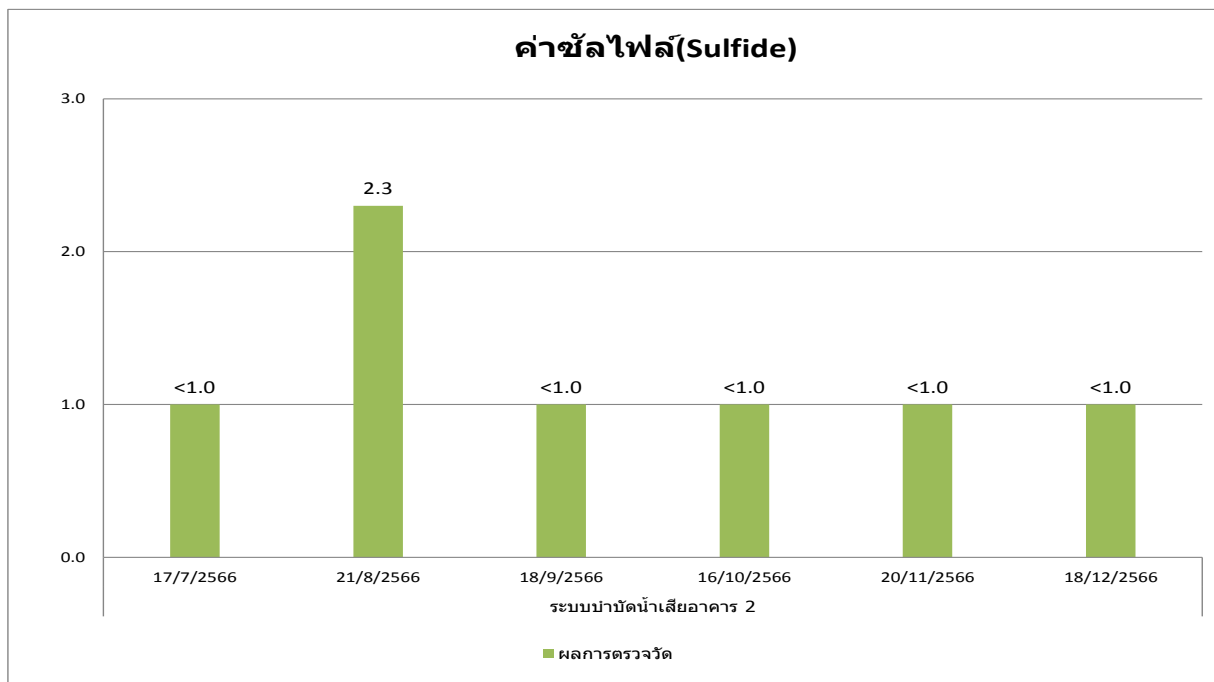
กราฟที่ 3.1-16 กราฟเปรียบเทียบผลการตรวจวัด ปริมาณซัลไฟด์ (Sulfide)
ระหว่างเดือนกรกฎาคม – ธันวาคม พ.ศ.2566 ระบบบำบัดน้ำเสียอาคาร 2

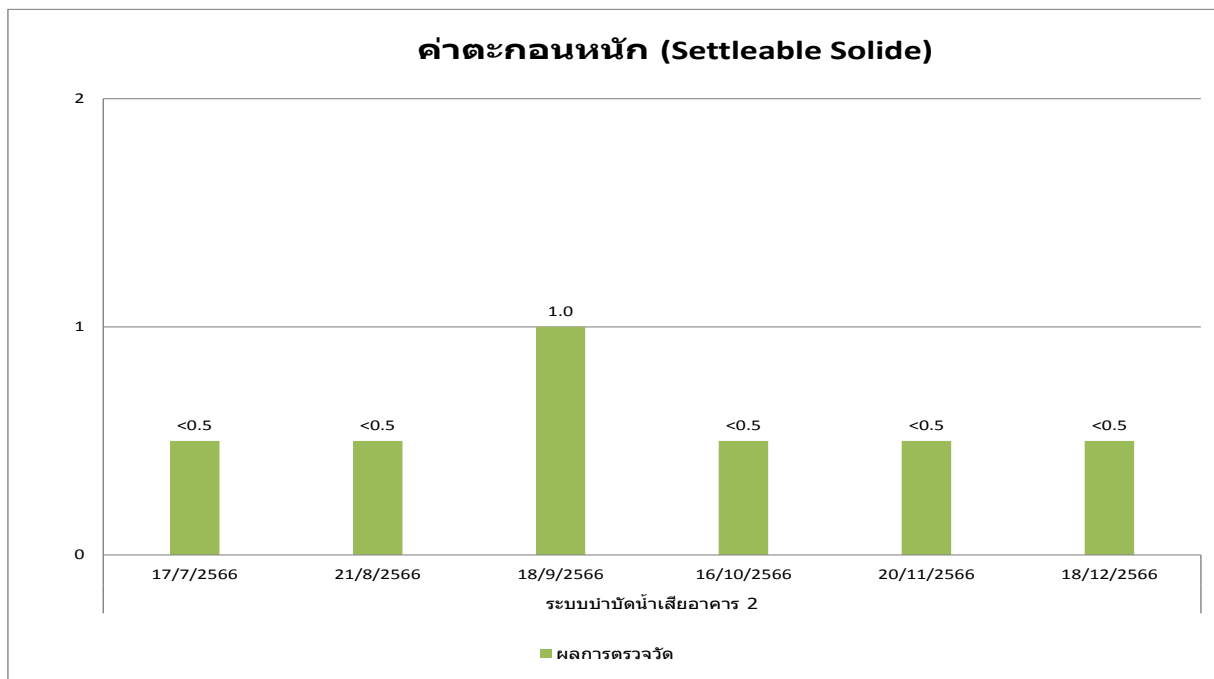
กราฟที่ 3.1-17 กราฟเปรียบเทียบผลการตรวจวัดปริมาณตะกอนหนัก (Settleable Solids)
ระหว่างเดือนกรกฎาคม – ธันวาคม พ.ศ.2566 ระบบบำบัดน้ำเสียอาคาร 2

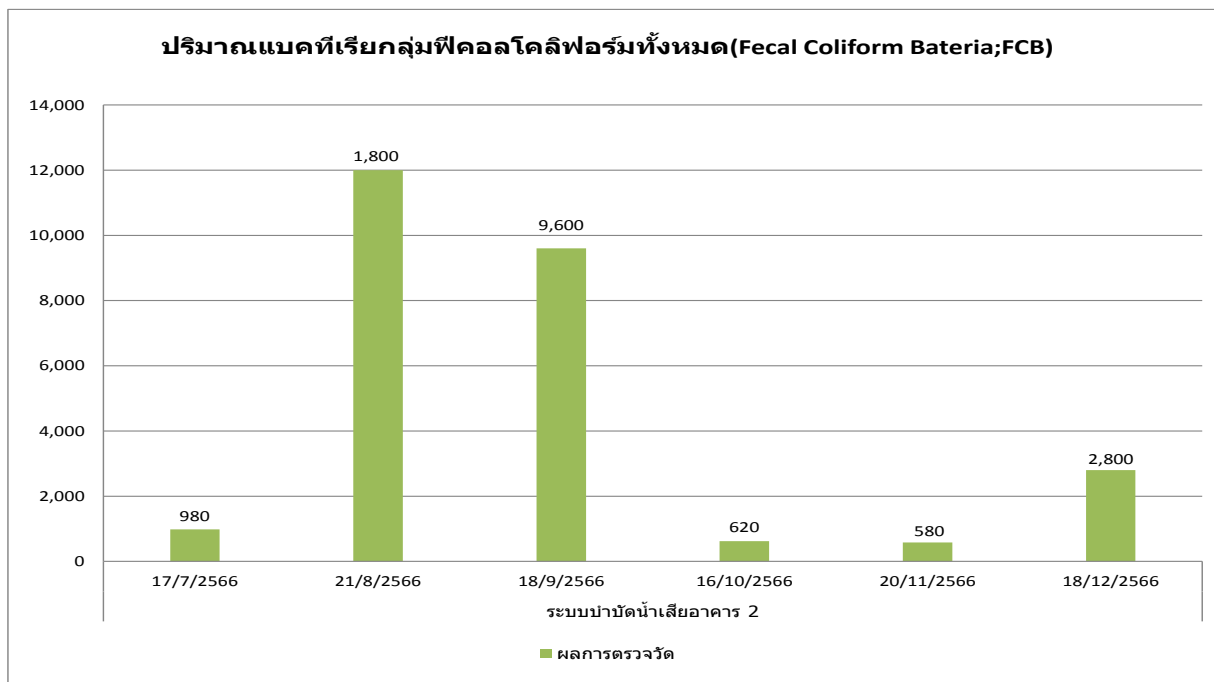
กราฟที่ 3.1-18 กราฟเปรียบเทียบผลการตรวจวัดปริมาณฟีคอลโคลิฟอร์มแบคทีเรียทั้งหมด (Fecal Coliform Bacteria)
ระหว่างเดือนกรกฎาคม – ธันวาคม พ.ศ.2566 ระบบบำบัดน้ำเสียอาคาร 2

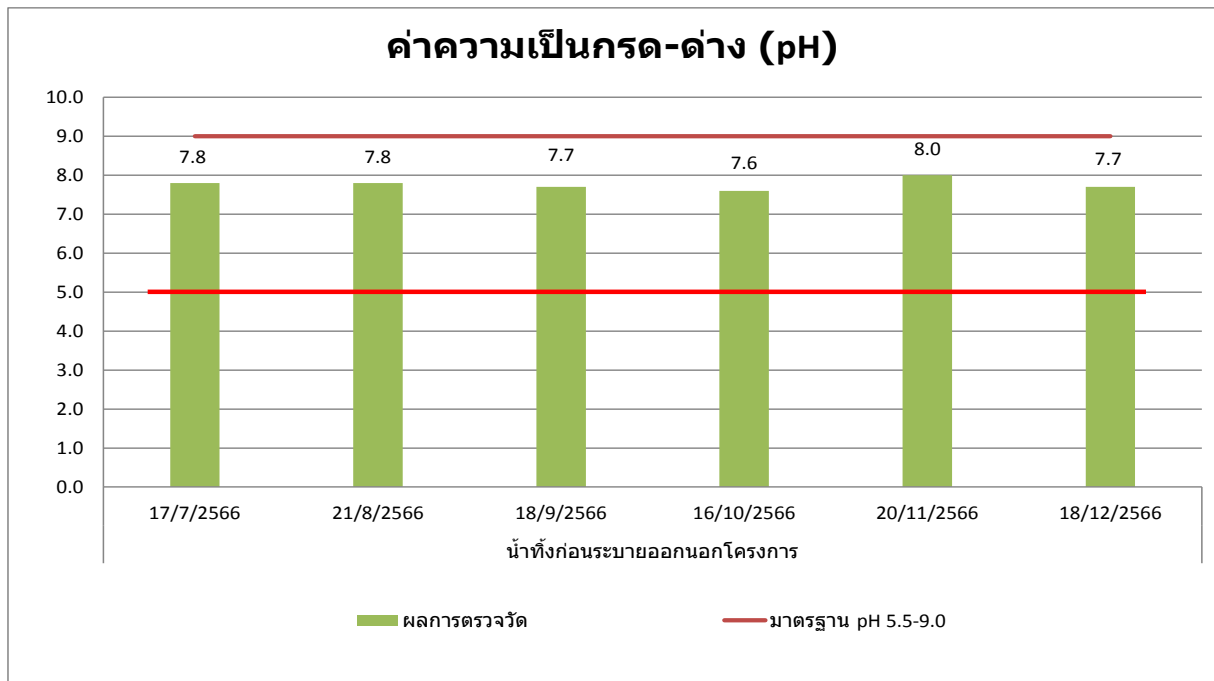
กราฟที่ 3.1-19 กราฟเปรียบเทียบผลการตรวจวัดคุณภาพน้ำทิ้งค่าความเป็นกรด-ด่าง (pH)
ระหว่างเดือนกรกฎาคม - ธันวาคม พ.ศ.2566 น้ำทิ้งก่อนระบายออกนอกโครงการ

ดัชนีการตรวจวัด	หน่วย	ผลวิเคราะห์น้ำทิ้ง น้ำทิ้งก่อนระบายออกนอกโครงการ						มาตรฐาน ⁽¹⁾
		วันที่เก็บตัวอย่าง						
		17/07/2566	21/08/2566	18/09/2566	16/10/2566	20/11/2566	18/12/2566	
pH at 25 °C	-	7.8	7.8	7.7	7.6	8.0	7.7	5.0-9.0 ⁽²⁾
Biochemical Oxygen Demand	mg/L	14.35	14.80	12.40	14.62	8.01	2.76	≤ 20 ⁽²⁾
Total Suspended Solids	mg/L	<10	<10	<10	<10	<10	<10	≤ 30 ⁽²⁾
Total Dissolved Solids*	mg/L	190	202	142	198	186	214	-
Oil & Grease	mg/L	<1.0	<1.0	<1.0	<1.0	<1.0	<1.0	≤ 20 ⁽²⁾
Total Kjeldahl Nitrogen	mg/L	9.24	7.21	10.15	12.60	13.02	13.02	≤ 35 ⁽²⁾
Sulfide	mg/L	<1.0	<1.0	<1.0	<1.0	<1.0	<1.0	≤ 1.0 ⁽²⁾
Settleable Solids	mL/L	<0.5	<0.5	<0.5	<0.5	<0.5	<0.5	≤ 0.5 ⁽²⁾
Fecal Coliform Bacteria	MPN/100 ml	160	180	150	180	160	180	≤ 5,000 ⁽³⁾

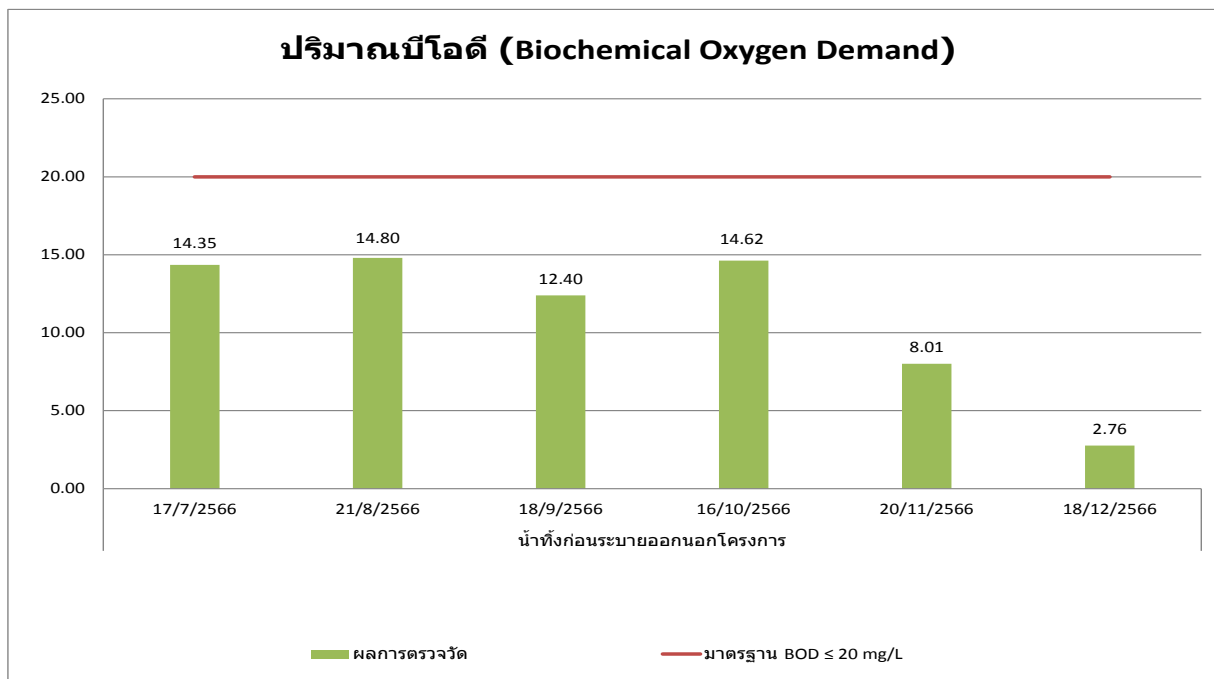
กราฟที่ 3.1-20 กราฟเปรียบเทียบผลการตรวจวัดปริมาณบีโอดี (BOD)
ระหว่างเดือนกรกฎาคม - ธันวาคม พ.ศ.2566 น้ำทิ้งก่อนระบายออกนอกโครงการ

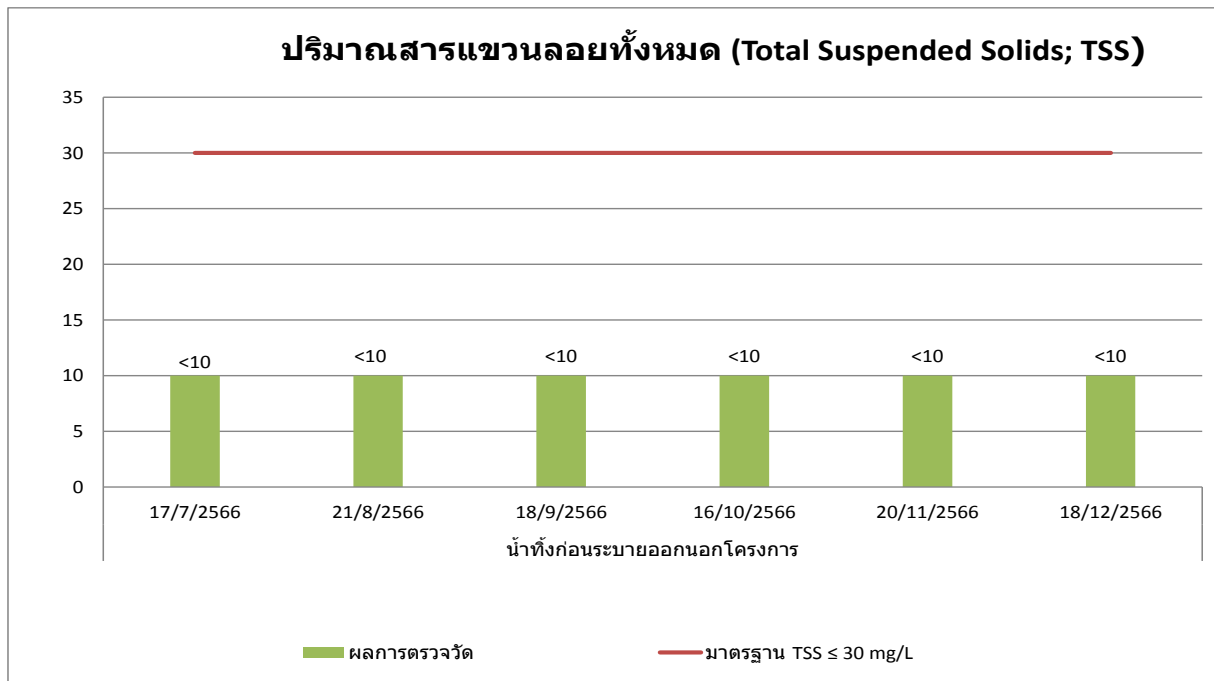
กราฟที่ 3.1-21 กราฟเปรียบเทียบผลการตรวจวัดปริมาณของแข็งแขวนลอย (Total Suspended Solids) ระหว่างเดือนกรกฎาคม – ธันวาคม พ.ศ.2566 น้ำทิ้งก่อนระบายออกนอกโครงการ

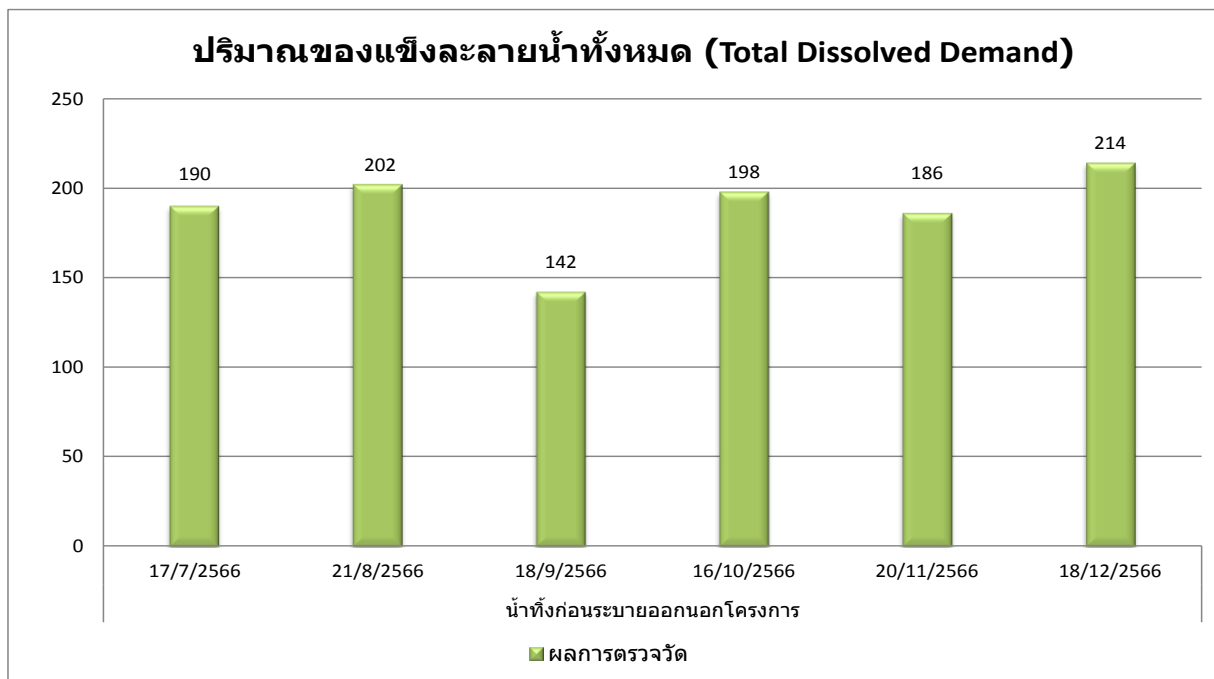
กราฟที่ 3.1-22 กราฟเปรียบเทียบผลการตรวจวัดปริมาณของแข็งละลายน้ำทั้งหมด (Total Dissolved Demand) ระหว่างเดือนกรกฎาคม – ธันวาคม พ.ศ.2566 น้ำทิ้งก่อนระบายออกนอกโครงการ

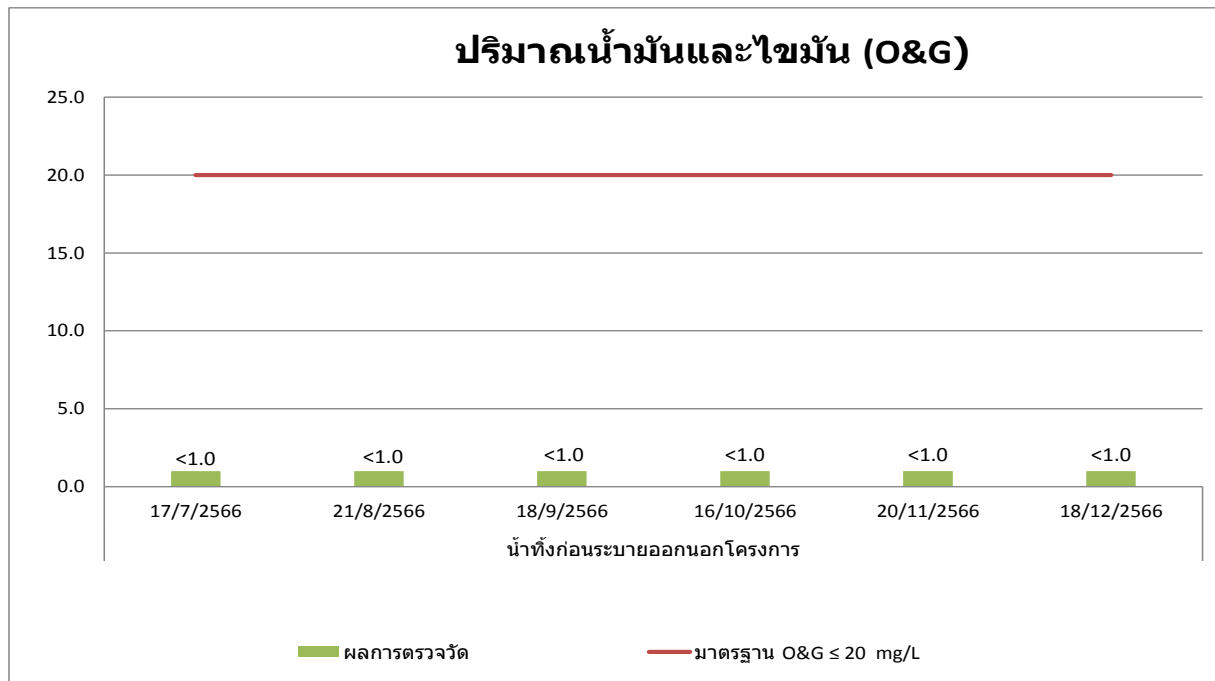
กราฟที่ 3.1-23 กราฟเปรียบเทียบผลการตรวจวัดปริมาณน้ำมันและไขมัน (Oil&Grease)
ระหว่างเดือนกรกฎาคม - ธันวาคม พ.ศ.2566 น้ำทิ้งก่อนระบายออกนอกโครงการ

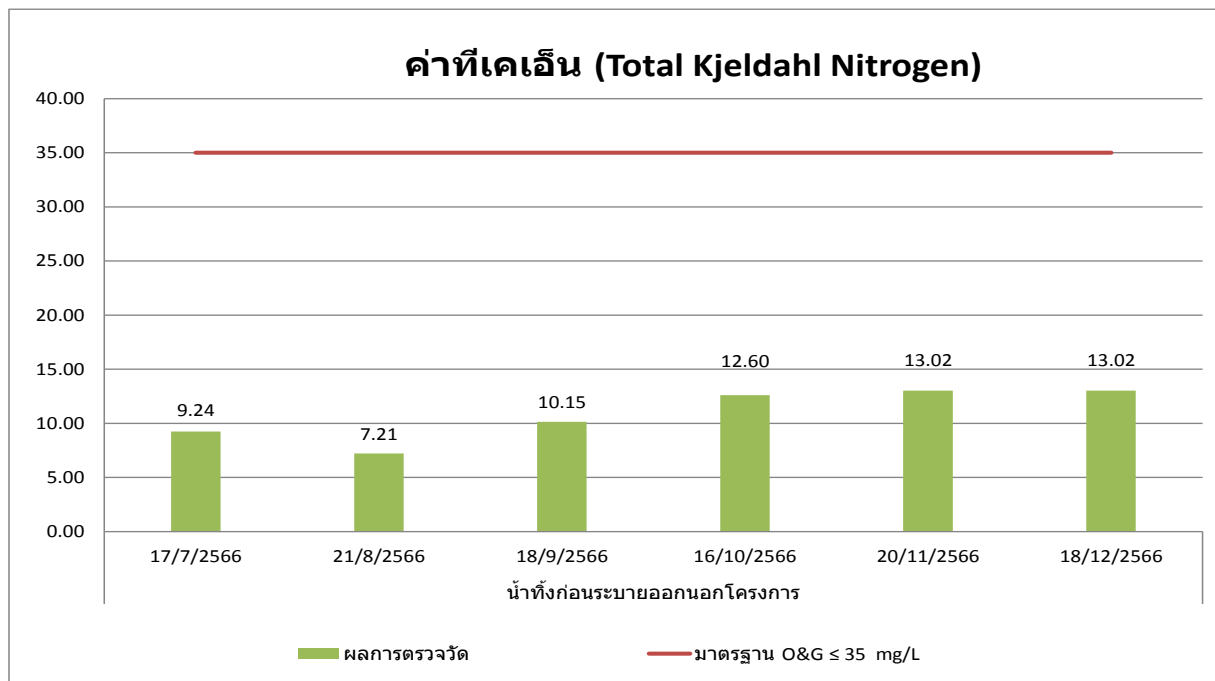
กราฟที่ 3.1-24 กราฟเปรียบเทียบผลการตรวจวัด ค่าทีเคเอ็น (TKN)
ระหว่างเดือนกรกฎาคม - ธันวาคม พ.ศ.2566 น้ำทิ้งก่อนระบายออกนอกโครงการ

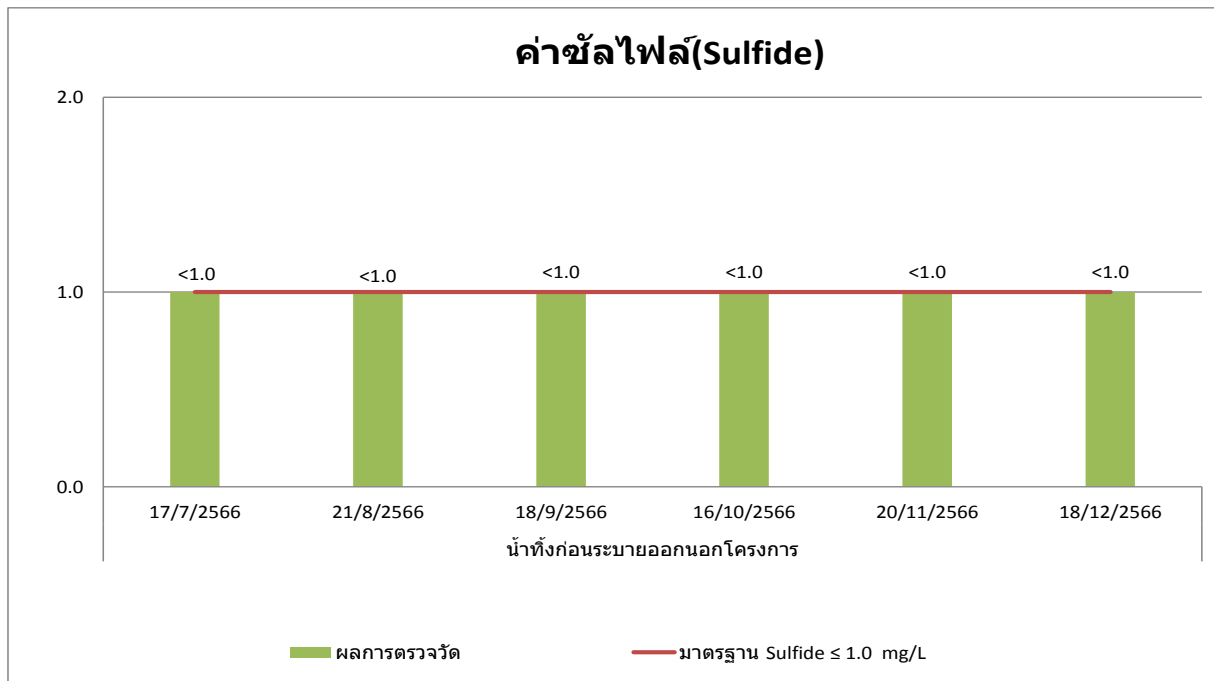
กราฟที่ 3.1-25 กราฟเปรียบเทียบผลการตรวจวัด ปริมาณซัลไฟด์ (Sulfide)
ระหว่างเดือนกรกฎาคม – ธันวาคม พ.ศ.2566 น้ำทิ้งก่อนระบายออกนอกโครงการ
