บทที่ 3

ผลการติดตามตรวจสอบคุณภาพสิ่งแวดล้อม

การติดตามตรวจสอบคุณภาพสิ่งแวดล้อมของ โครงการ Milestone (ระยะดำเนินการ) นิติบุคคลอาคารชุด ไมล์สโตนคอนโดมิเนียม เสรีไทย ดำเนินการจัดจ้าง บริษัท เอส.พี.เจ.โซลูชันติฟิค จำกัด โดยทำการตรวจวัดคุณภาพน้ำทั้ง บริเวณพื้นที่โครงการ ระหว่างเดือนกรกฎาคม – ธันวาคม พ.ศ.2566

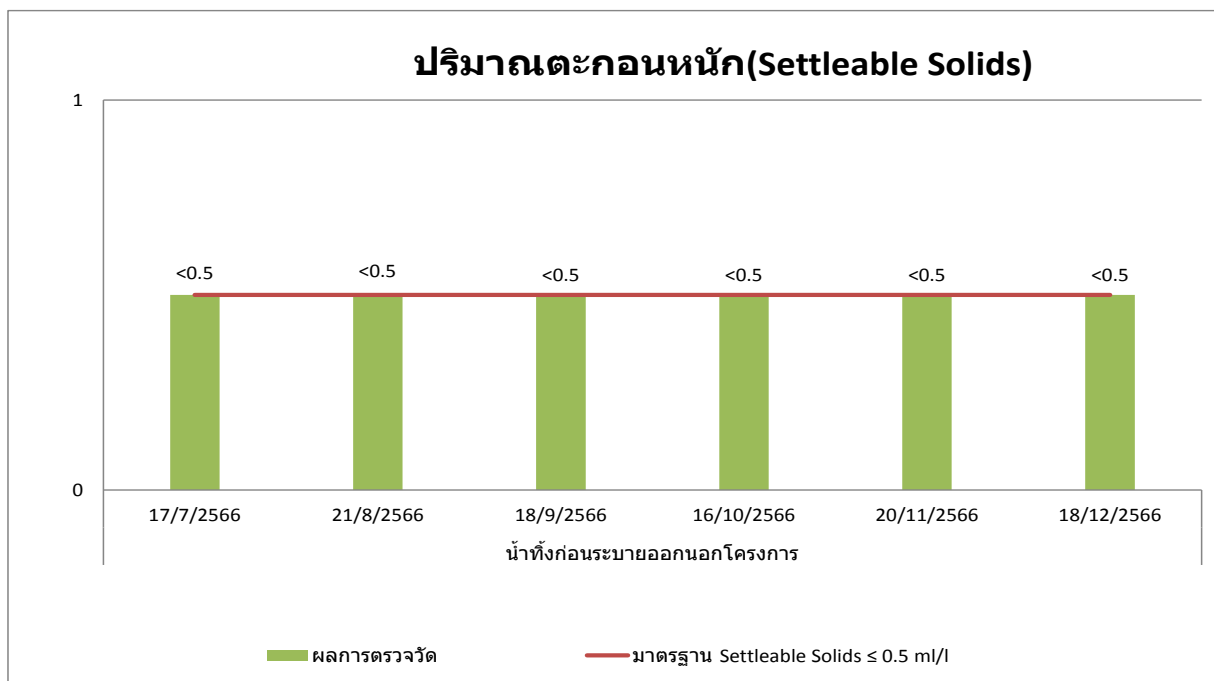
กราฟที่ 3.1-26 กราฟเปรียบเทียบผลการตรวจวัดปริมาณตะกอนหนัก(Settleable Solids)
ระหว่างเดือนกรกฎาคม – ธันวาคม พ.ศ.2566 น้ำทิ้งก่อนระบายออกนอกโครงการ

ดัชนีการตรวจวัด	หน่วย	ผลวิเคราะห์น้ำทิ้ง น้ำทิ้งก่อนระบายออกนอกโครงการ						มาตรฐาน ⁽¹⁾
		วันที่เก็บตัวอย่าง						
		17/07/2566	21/08/2566	18/09/2566	16/10/2566	20/11/2566	18/12/2566	
pH at 25 °C	-	7.8	7.8	7.7	7.6	8.0	7.7	5.0-9.0 ⁽²⁾
Biochemical Oxygen Demand	mg/L	14.35	14.80	12.40	14.62	8.01	2.76	≤ 20 ⁽²⁾
Total Suspended Solids	mg/L	<10	<10	<10	<10	<10	<10	≤ 30 ⁽²⁾
Total Dissolved Solids*	mg/L	190	202	142	198	186	214	-
Oil & Grease	mg/L	<1.0	<1.0	<1.0	<1.0	<1.0	<1.0	≤ 20 ⁽²⁾
Total Kjeldahl Nitrogen	mg/L	9.24	7.21	10.15	12.60	13.02	13.02	≤ 35 ⁽²⁾
Sulfide	mg/L	<1.0	<1.0	<1.0	<1.0	<1.0	<1.0	≤ 1.0 ⁽²⁾
Settleable Solids	mL/L	<0.5	<0.5	<0.5	<0.5	<0.5	<0.5	≤ 0.5 ⁽²⁾
Fecal Coliform Bacteria	MPN/100 ml	160	180	150	180	160	180	≤ 5,000 ⁽³⁾

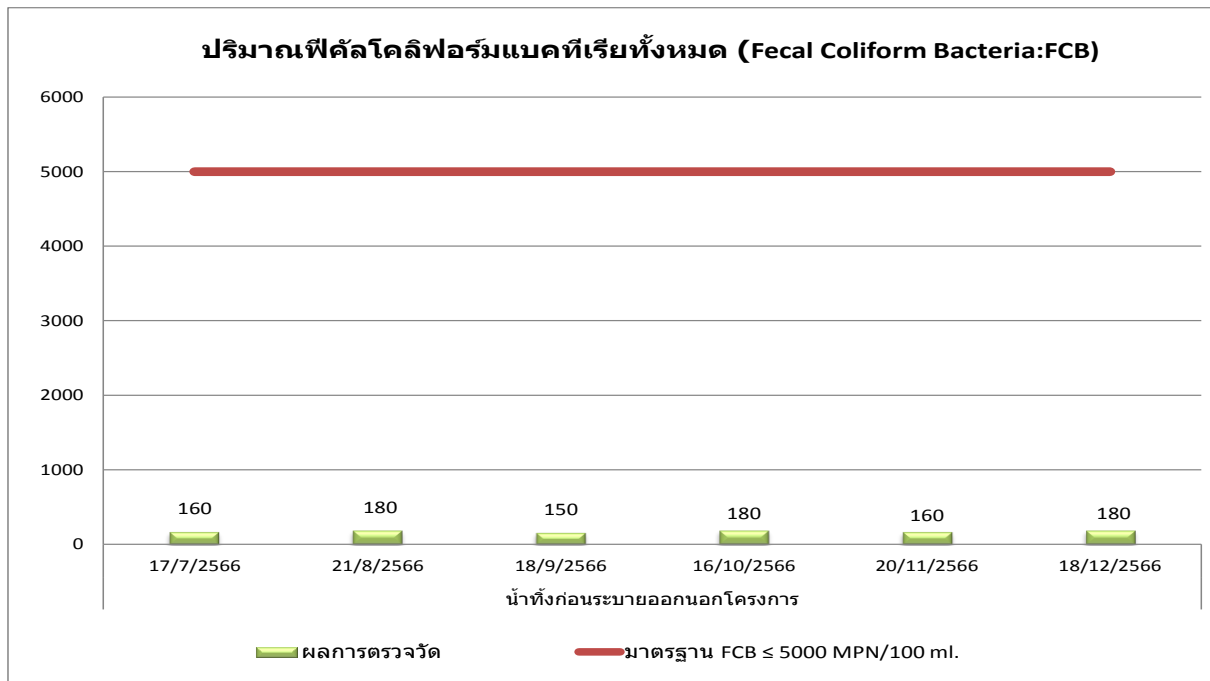
กราฟที่ 3.1-27 กราฟเปรียบเทียบผลการตรวจวัดปริมาณฟีคัลโคลิฟอร์มแบคทีเรียทั้งหมด (Fecal Coliform Bacteria) ระหว่างเดือนกรกฎาคม – ธันวาคม พ.ศ.2566 น้ำทิ้งก่อนระบายออกนอกโครงการ

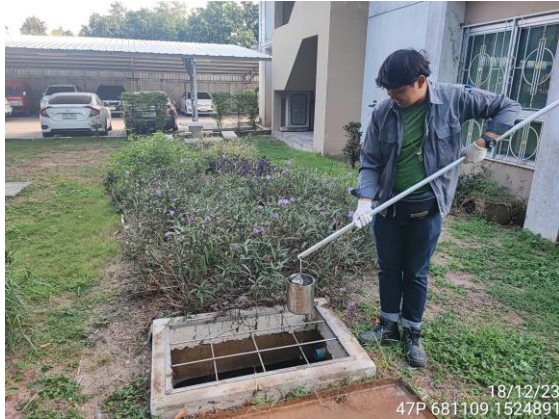
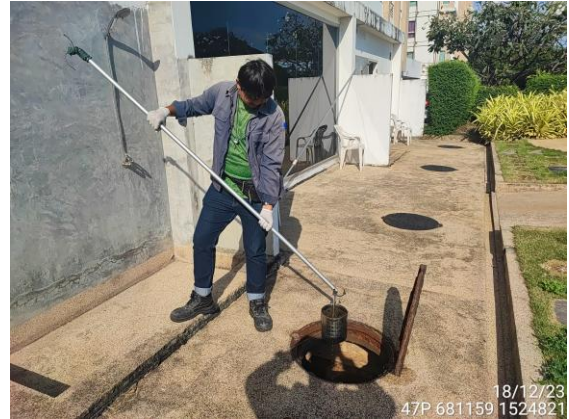
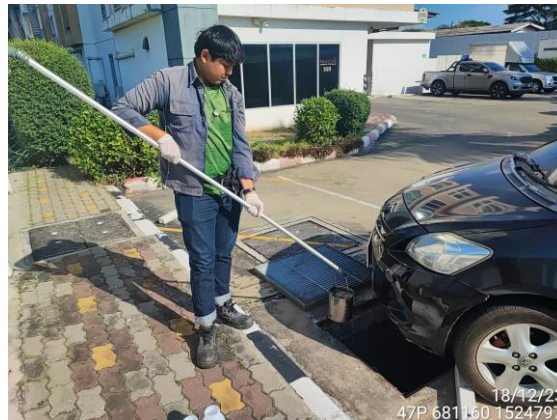
รูปที่ 3-1 จุดตรวจวัดคุณภาพน้ำทิ้งของโครงการ MILESTONE ระหว่างเดือนกรกฎาคม – ธันวาคม พ.ศ.2566

ระบบบำบัดน้ำเสียอาคาร 1

ระบบบำบัดน้ำเสียอาคาร 2

น้ำทิ้งก่อนระบายออกนอกโครงการ

โครงการดำเนินการปฏิบัติตามมาตรการฯ การตรวจวัดคุณภาพน้ำทิ้ง (Wastewater Quality) บริเวณพื้นที่โครงการ จำนวน 3 สถานี ได้แก่ 1) ระบบบำบัดน้ำเสียอาคาร 1 2) ระบบบำบัดน้ำเสียอาคาร 2 3) น้ำทิ้งก่อนระบายออกนอกโครงการ ได้แก่ pH, Biochemical Oxygen Demand, Total Suspended Solids, Settleable Solids, Total Dissolved Solids, Sulfide, Total Kjeldahl Nitrogen, Oil & Grease และ Fecal Coliform Bacteria ตรวจวัด 1 ครั้ง โดยทำการเก็บตัวอย่างระหว่างเดือนกรกฎาคม – ธันวาคม พ.ศ.2566 สามารถแสดงรายละเอียดผลการตรวจวัดดัง ตารางที่ 3-4 ถึง ตารางที่ 3-6 และกราฟที่ 3.1-1 ถึงกราฟที่ 3.1-27
