## บทที่ 2

### การปฏิบัติตามมาตรการป้องกันและแก้ไขผลกระทบสิ่งแวดล้อม

การดำเนินการตามมาตรการป้องกันและแก้ไขผลกระทบสิ่งแวดล้อม โครงการสวัสดิการที่พักอาศัยประเภทเช่า กรมการขนส่งทางอากาศ ประจำเดือนกรกฎาคม – ธันวาคม 2566 มีรายละเอียดผลการปฏิบัติตามมาตรการที่กำหนด รายละเอียดแสดงดังต่อไปนี้

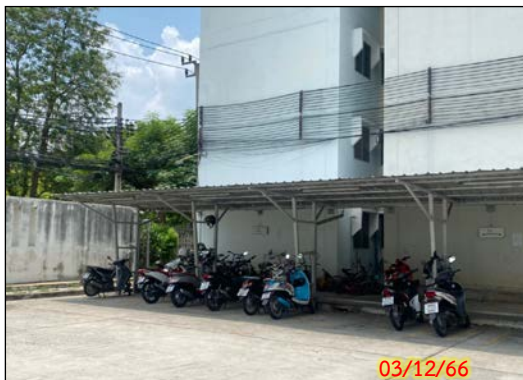
2. จัดให้มีที่จอดรถจักรยานยนต์ภายในโครงการอย่างน้อย 18 คัน เพื่ออำนวยความสะดวกสำหรับผู้พักอาศัยที่ใช้ รถจักรยานยนต์เป็นพาหนะในการเดินทาง	2. โครงการมีที่จอดรถจักรยานยนต์ภายในโครงการ 18 คัน ซึ่งเพียงพอต่อผู้พักอาศัยภายในโครงการ	-

รูปที่ 2.2-3 บริเวณที่จอดรถจักรยานยนต์

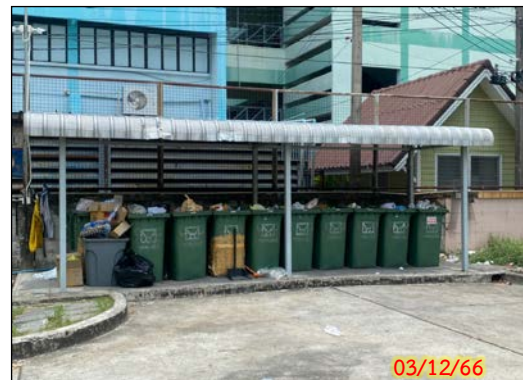
รูปที่ 2.2-4 ถังขยะภายในโครงการ

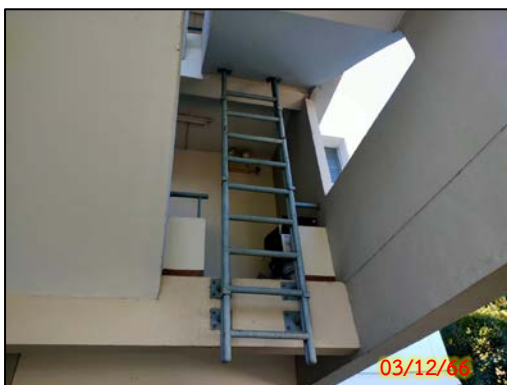
2.7 การป้องกันและระงับ อัคคีภัย (ต่อ)	2. จัดให้มีบันไดหนีไฟ 2 จุด ระยะห่าง 2 ม. ลักษณะต่อเนื่องจากชั้นบนสุดถึงชั้นล่างสุดและไม่มีสิ่งกีดขวาง ระหว่างทางเดินไปยังบันไดทั้งสองแห่ง โดยบันไดชุดที่ 1 อยู่บริเวณส่วนหลังของอาคารกว้าง 1.4 ม. รวากันตกสูง 10 ม. ประตูปันไดหนีไฟทำจากวัสดุทนไฟกว้าง 1.0 ม. สูง 2.1 ม. เป็นแบบผลักเข้าสู่บันไดหนีไฟและไม่มีธรณีประตู หรือขอบกั้น	2. มีบันไดหนีไฟ 2 จุด จากชั้นบนสุดถึงชั้นล่างสุด และไม่มีสิ่งกีดขวางระหว่างทางเดินไปยังบันไดทั้งสองแห่ง	-

รูปที่ 2.2-5 บันไดหนีไฟภายในอาคาร

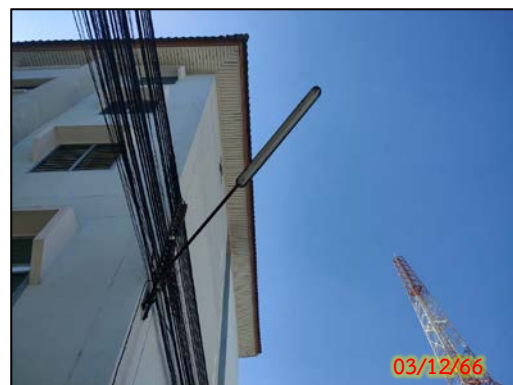
9. จัดให้มีไฟส่องสว่างตลอดแนวเส้นทางภายใน โครงการ โดยใช้หลอดประหยัดไฟความส่องสว่างไม่ น้อยกว่า 100 วัตต์	9. มีไฟส่องสว่างตลอดแนวเส้นทางภายใน โครงการ โดยใช้หลอดประหยัดไฟ	-	-

รูปที่ 2.2-6 ไฟส่องสว่างภายในโครงการ

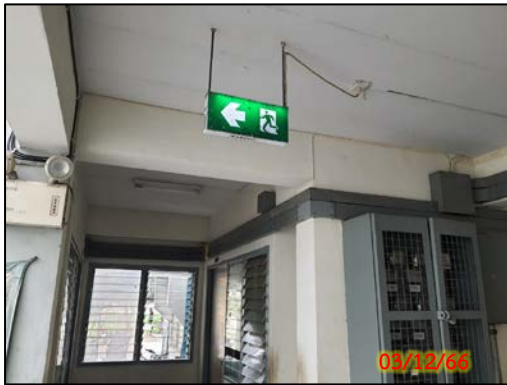
3. จัดให้มีป้ายเรืองแสงแสดงทางหนีไฟ บริเวณบันไดหนีไฟทั้ง 2 ชุด เป็นหลอดไฟฉุกเฉิน (Automatic Emergency Exit Light 2x10 พ. 6VDC.4AH.) ขนาด ตัวอักษรสูง 10 ซม. สามารถมองเห็นได้ชัดเจน พร้อมทั้ง ติดตั้งเต้ารับเดี่ยว 15A 250V ฝั่งเรียบบนเพดาน	3. มีป้ายเรืองแสงแสดงทางหนีไฟ บริเวณบันไดหนีไฟทั้ง 2 ชุด สามารถมองเห็นได้ชัดเจน	-

รูปที่ 2.2-7 ป้ายเรืองแสงแสดงทางหนีไฟ

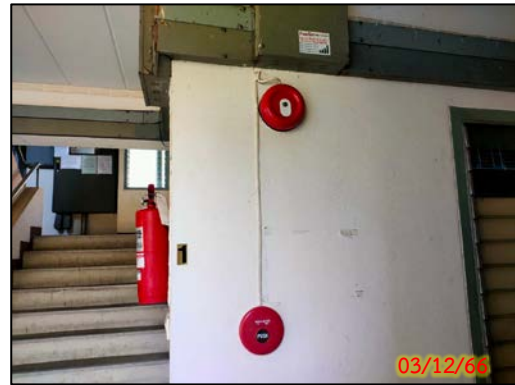
2.7 การป้องกันและระงับ อัคคีภัย (ต่อ)	5. จัดให้มีถังดับเพลิงแบบมือถือประเภทเคมีแห้ง (ABC) ขนาดถังละ 4 กก. ติดตั้งทุกชั้นของอาคาร ชั้นละ 1 ถัง รวมมีถังดับเพลิงแบบมือถือ 5 ถัง/อาคาร โดยติดตั้งให้ส่วนบนสุดสูงจากระดับอาคารไม่เกิน 1.50 ม. มองเห็นได้ ชัดเจน และสามารถอ่านคำแนะนำการใช้ได้ รวมทั้ง ดำเนินการตรวจสอบตามคำแนะนำของผู้จำหน่ายเพื่อให้ อยู่ในสภาพพร้อมใช้งานตลอดเวลา	5. มีถังดับเพลิงแบบมือถือประเภทเคมีแห้ง (ABC) ขนาดถังละ 4 กก. ติดตั้งทุกชั้นของอาคารชั้นละ 1 ถัง และสามารถอ่านคำแนะนำการใช้ได้ แต่ยังไม่มีการตรวจสอบตามคำแนะนำของผู้จำหน่าย	ดำเนินการตรวจสอบถังดับเพลิง ตามคำแนะนำของผู้จำหน่าย เพื่อให้ อยู่ในสภาพพร้อมใช้งานตลอดเวลา

รูปที่ 2.2-8 ถังดับเพลิงภายในอาคาร

2.7 การป้องกันและระงับ อัคคีภัย (ต่อ)	8. ตรวจสอบสภาพและความพร้อมของอุปกรณ์ ป้องกัน และระงับอัคคีภัยทั้งหมดอย่างสม่ำเสมอ ตามคำแนะนำ ของผู้ผลิต	8. ยังไม่มีการตรวจสอบอุปกรณ์ป้องกันและ ระงับอัคคี ภัยในโครงการ	ดำเนินการตรวจสอบ อุปกรณ์ ป้องกันและ ระงับ อัค คี ภัย ใน โครงการตามคำแนะนำ ของ ผู้จำหน่ายเพื่อให้ อยู่ในสภาพ พร้อมใช้ งานตลอดเวลา	-
