ผลการติดตามตรวจสอบคุณภาพสิ่งแวดล้อม

การติดตามตรวจสอบคุณภาพสิ่งแวดล้อม ของ โครงการ แชนเตอร์วัน โฟลว์ บางโพ (Chapter One Flow Bangpo) (ระยะดำเนินการ) นิติบุคคลอาคารชุด แชนเตอร์วัน โฟลว์ บางโพ ดำเนินการจัดจ้าง บริษัท เอส.พี.เจ.ไซแอนติฟิก จำกัด โดยทำการตรวจวัดคุณภาพน้ำทิ้งและคุณภาพน้ำสระ้วยน้ำ บริเวณพื้นที่โครงการ ระหว่างเดือนกรกฎาคม – ธันวาคม พ.ศ.2566

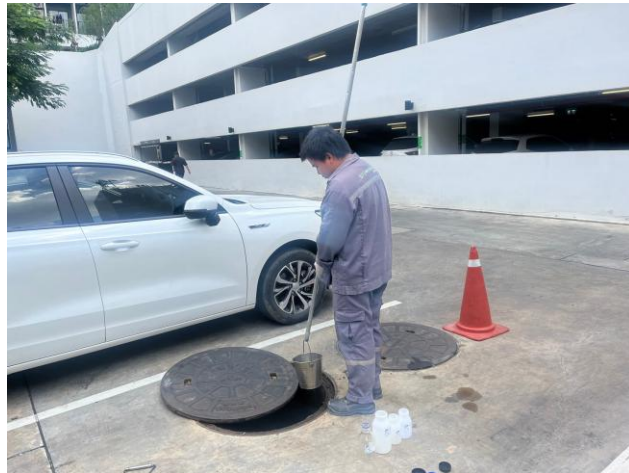
รูปที่ 3-1 จุดตรวจวัดคุณภาพน้ำทิ้ง (Wastewater Quality) โครงการ แชนเตอร์วัน โฟลว์ บางโพ
(Chapter One Flow Bangpo) นิติบุคคลอาคารชุด แชนเตอร์วัน โฟลว์ บางโพ
ระหว่างเดือนกรกฎาคม – ธันวาคม พ.ศ.2566

จุดระบายน้ำออกจากระบบบำบัดน้ำเสีย

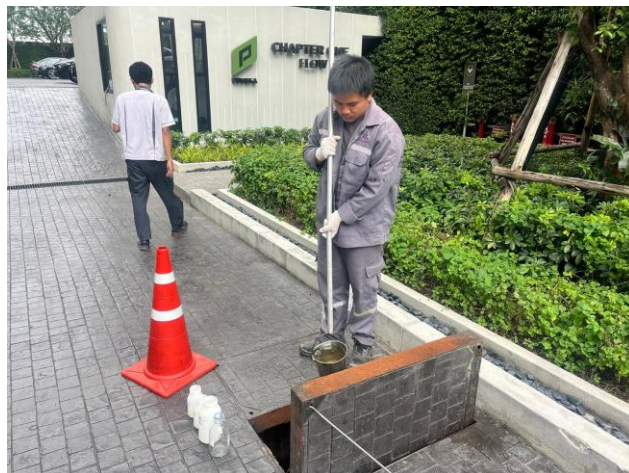
บ่อพักน้ำสุดท้ายของระบบระบายน้ำของโครงการก่อนระบายออกสู่ระบบระบายน้ำบริเวณด้านหน้าโครงการ

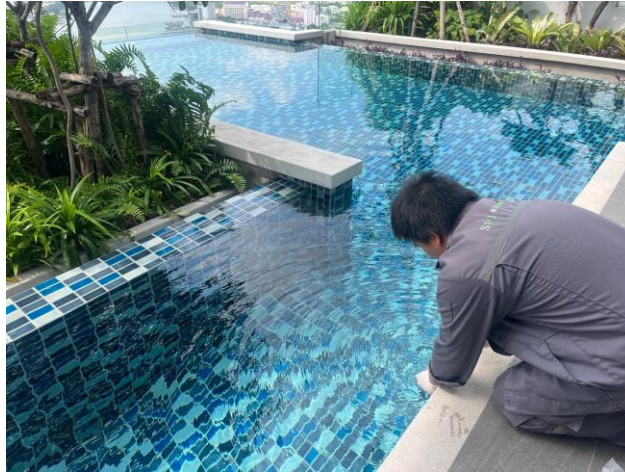
รูปที่ 3-2 จุดตรวจวัดคุณภาพน้ำจากสระว่ายน้ำ (Swimming pool **Quality**)
โครงการ แชนเตอร์วัน โฟล์ว บางโพ (Chapter One Flow Bangpo)
นิติบุคคลอาคารชุด แชนเตอร์วัน โฟล์ว บางโพ ระหว่างเดือนกรกฎาคม – ธันวาคม พ.ศ.2566

บริเวณส่วนลึก

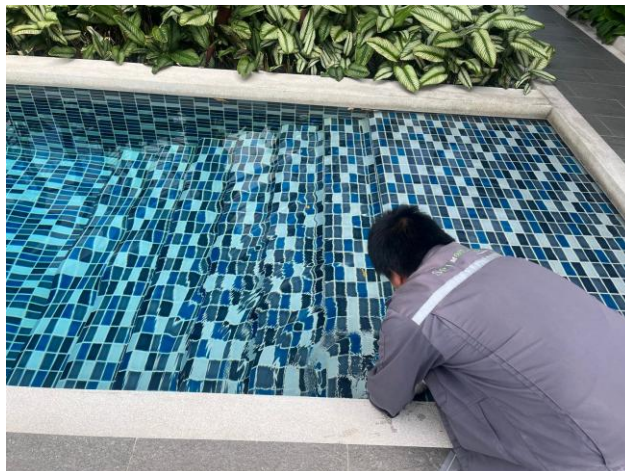
บริเวณส่วนตื้น
