### บทที่ 3

#### ผลการติดตามตรวจสอบคุณภาพสิ่งแวดล้อม

การติดตามตรวจสอบคุณภาพสิ่งแวดล้อม ของ โครงการ The Vision (ระยะดำเนินการ) บริษัท เดอะ วิชั่น พระตำหนัก จำกัด ดำเนินการจัดจ้าง บริษัท เอส.พี.เจ.โซแอนติฟิค จำกัด โดยทำการตรวจวัดคุณภาพน้ำทั้ง บริเวณพื้นที่โครงการ ระหว่าง เดือนกรกฎาคม – ธันวาคม พ.ศ.2566

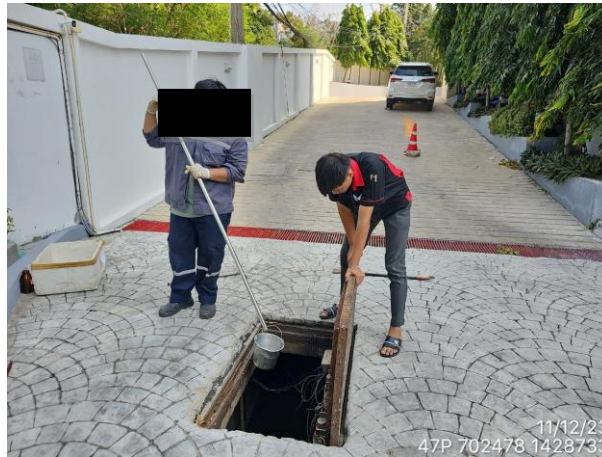
รูปที่ 3-1 จุดตรวจวัดคุณภาพน้ำทิ้ง (Wastewater Quality)  
โครงการ The Vision  
ระหว่างเดือนกรกฎาคม – ธันวาคม พ.ศ.2566

บ่อตรวจระบายน้ำ

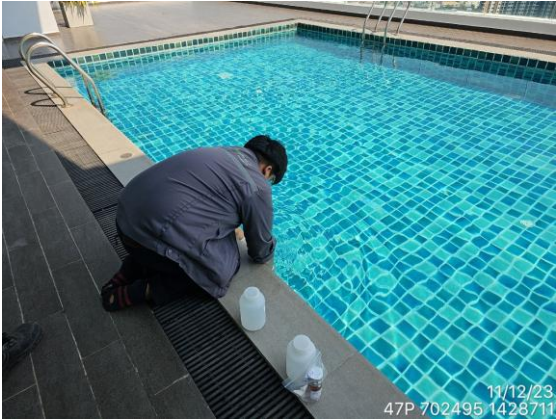
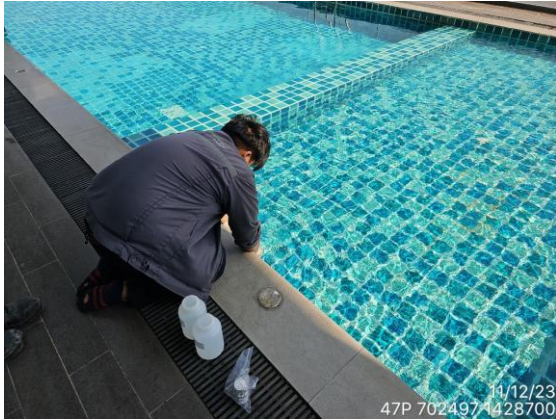
| <p>รูปที่ 3-2 จุดตรวจวัดคุณภาพน้ำสระว่ายน้ำ (Swimming pool water Quality)<br/>โครงการ The Vision<br/>ระหว่างเดือนกรกฎาคม – ธันวาคม พ.ศ.2566</p> | |

| <p>บริเวณส่วนลึก</p> | <p>บริเวณส่วนตื้น</p> |

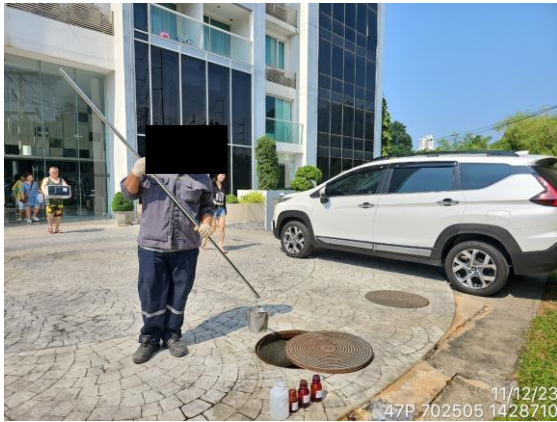
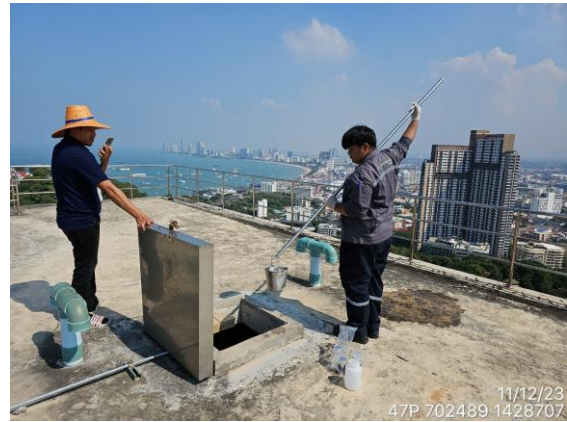
รูปที่ 3-3 จุดตรวจวัดคุณภาพน้ำในถังสำรอง (Tap water)  
โครงการ The Vision  
เดือนธันวาคม พ.ศ.2566

บริเวณถังเก็บน้ำสำรองชั้นใต้ดิน

บริเวณถังเก็บน้ำชั้นดาดฟ้า
