## สรุปผลการปฏิบัติตามมาตรการป้องกันและแก้ไขผลกระทบสิ่งแวดล้อม ระยะดำเนินการ โครงการก่อสร้างอาคารพักอาศัย (แปลง G) โครงการฟื้นฟูเมืองชุมชนดินแดง ระหว่างเดือนกรกฎาคม-ธันวาคม พ.ศ. 2566 (ต่อ)

รายงานผลการปฏิบัติตามมาตรการฯ ระยะดำเนินการ (ก.ค.-ธ.ค. 66)  
โครงการก่อสร้างอาคารพักอาศัย (แปลง G) โครงการฟื้นฟูเมืองชุมชนดินแดง  
Monitor\NHA\แปลง G\Jul-Dec23\report.doc

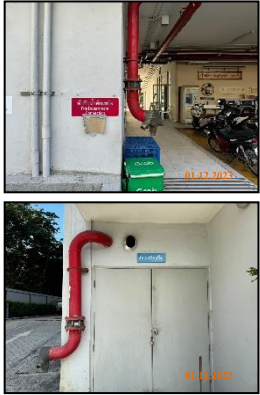
21. การป้องกัน อัคคีภัย (ต่อ)	9. จัดให้มีหัวรับน้ำดับเพลิงนอกอาคาร 2 แห่ง บริเวณที่เข้าถึง ได้สะดวก ติดถนนที่มีความกว้าง 6 เมตร รอบแนวอาคารเพื่อ รับน้ำจากรถดับเพลิงกรณีเกิดเพลิงไหม้	9. มีหัวรับน้ำดับเพลิงภายนอกอาคาร 2 แห่ง (รูปที่ 3) ตามที่ มาตรการกำหนด	ไม่มี

<p>หัวรับน้ำดับเพลิง</p>

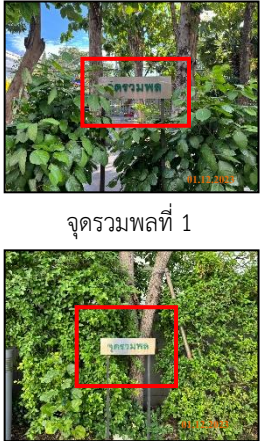
10. ดูแลบำรุงรักษาพื้นที่จุดรวมพลของโครงการดังนี้ 10.1 ดูแลพื้นที่ปลูกไม้คลุมดินที่เป็นสนามหญ้า โดยกำหนดให้ ตัดหญ้าทุก 15 วัน เพื่อให้ผู้พักอาศัยเคลื่อนย้ายได้ง่าย และไม่ เกิดอุบัติเหตุล้มล้มขณะอพยพมายังจุดรวมพล 10.2 ตัดแต่งพรรณไม้ที่เป็นไม้ยืนต้นเป็นประจำทุกเดือน เพื่อมิ ให้กิ่งไม้ยื่นมากีดขวางการอพยพของผู้พักอาศัยและกีดขวางการ ทำงานของเจ้าหน้าที่ดับเพลิง 10.3 จัดให้มีเจ้าหน้าที่คอยตรวจบริเวณพื้นที่จุดรวมพลเป็น ประจำทุกสัปดาห์ เพื่อมิให้มีสิ่งกีดขวางอยู่ภายในบริเวณพื้นที่ ดังกล่าว	10. มีการดูแลบำรุงรักษาพื้นที่จุดรวมพลตามที่มาตรการ กำหนด	ไม่มี

<p>จุดรวมพลที่ 1</p> <p>จุดรวมพลที่ 2</p>

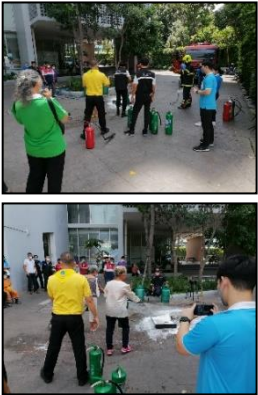
21. การป้องกันอัคคีภัย (ต่อ)	11. กำหนดให้มีการซ้อมอพยพหนีไฟเป็นประจำอย่างน้อยปีละ 2 ครั้ง โดยทุกคนที่เกี่ยวข้องต้องปฏิบัติตามแผนปฏิบัติการเมื่อเกิดเหตุเพลิงไหม้ของโครงการอย่างเคร่งครัด พร้อมจัดบันทึกเหตุขัดข้องต่างๆ เพื่อนำมาปรับแก้ไข	11 มีการจัดอบรมให้ความรู้การป้องกันอัคคีภัยพร้อมทั้งมีการซักซ้อมอพยพหนีไฟออกจากอาคารในเดือนมิถุนายน พ.ศ. 2565 ที่ผ่านมา	ไม่มี

<p>การซักซ้อมอพยพหนีไฟ</p>

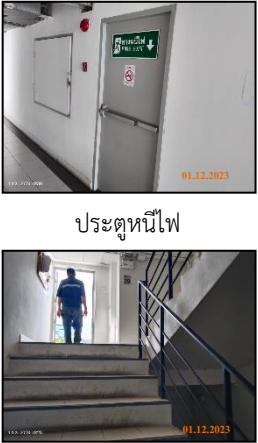
12. จัดให้มีเจ้าหน้าที่ตรวจสอบความเรียบร้อยไม่ให้มีสิ่งกีดขวางบริเวณบันไดหนีไฟทุกแห่งทุกวัน เพื่อความสะดวกในการใช้งานได้อย่างปลอดภัยในขณะเกิดเพลิงไหม้	12. มีเจ้าหน้าที่ตรวจสอบความเรียบร้อยไม่ให้มีสิ่งกีดขวางบริเวณบันไดหนีไฟเป็นประจำทุกวัน	ไม่มี

<p>ประตูหนีไฟ</p> <p>บันไดหนีไฟ</p>

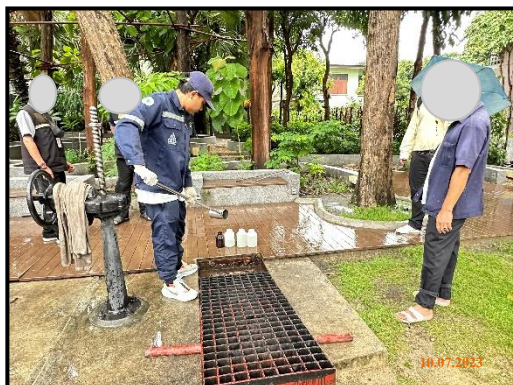
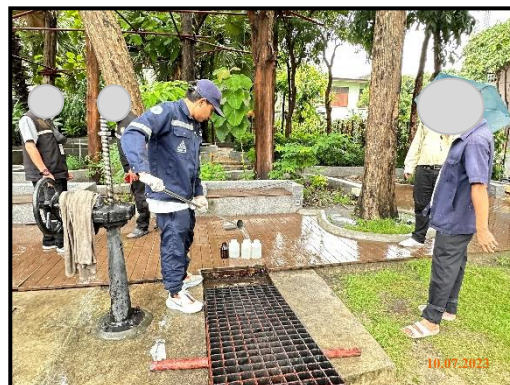
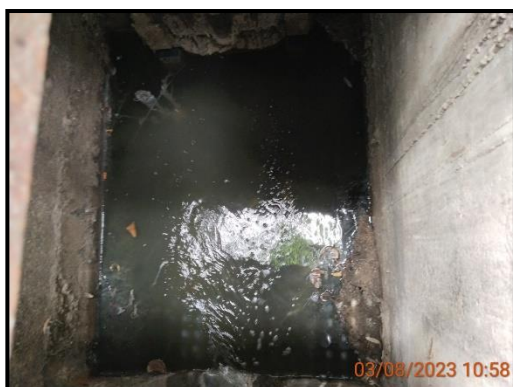
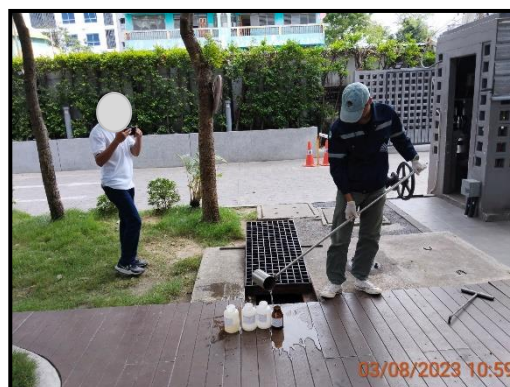
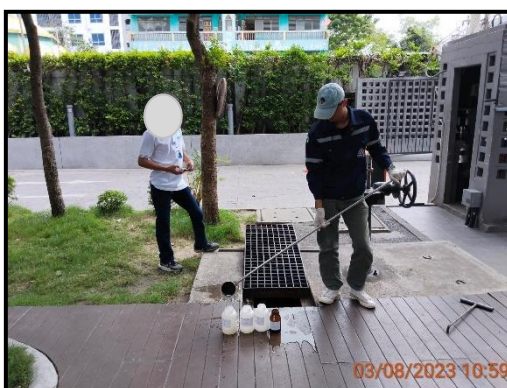
ภาพที่ 2 การเก็บตัวอย่างคุณภาพน้ำ ระหว่างเดือนกรกฎาคม-ธันวาคม พ.ศ. 2566

บ่อตรวจคุณภาพน้ำทิ้งหลังผ่านระบบบำบัดน้ำเสียรวม

ก. วันที่ 10 กรกฎาคม พ.ศ. 2566

ข. วันที่ 3 สิงหาคม พ.ศ. 2566

สำหรับการดำเนินการระหว่างเดือนกรกฎาคม-ธันวาคม พ.ศ. 2566 ได้ดำเนินการเก็บตัวอย่างคุณภาพน้ำ จากบ่อตรวจน้ำหลังผ่านระบบบำบัดน้ำเสีย เป็นประจำทุกเดือน (รูปที่ 4 และภาพที่ 2) มีรายละเอียดผลการตรวจ วิเคราะห์ ดังนี้

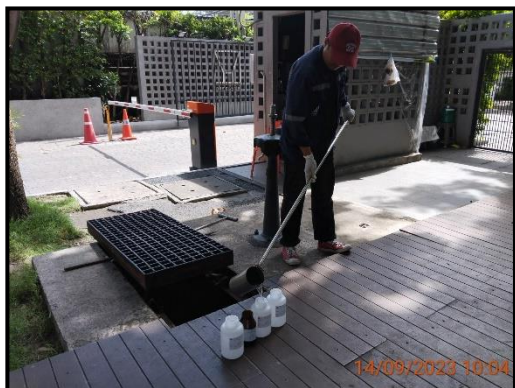
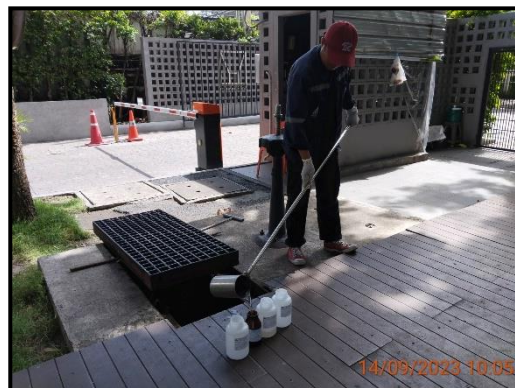
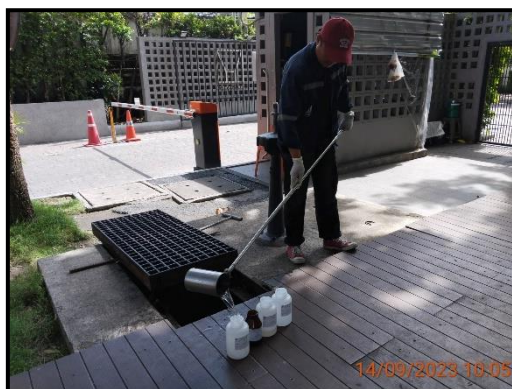
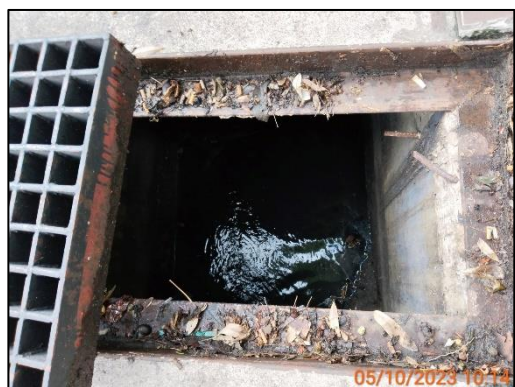
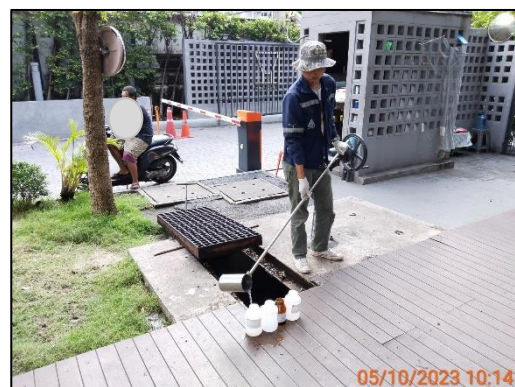
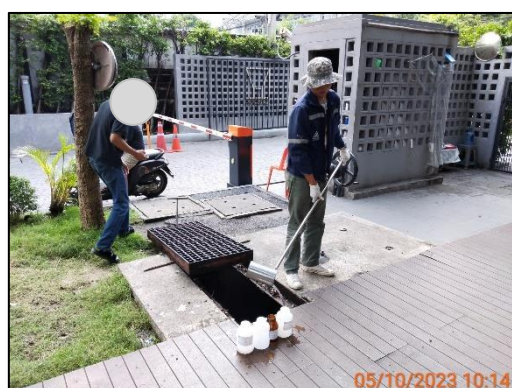
ภาพที่ 2 การเก็บตัวอย่างคุณภาพน้ำ ระหว่างเดือนกรกฎาคม-ธันวาคม พ.ศ. 2566 (ต่อ)

บ่อตรวจคุณภาพน้ำทิ้งหลังผ่านระบบบำบัดน้ำเสียรวม

ค. วันที่ 14 กันยายน พ.ศ. 2566

ง. วันที่ 5 ตุลาคม พ.ศ. 2566

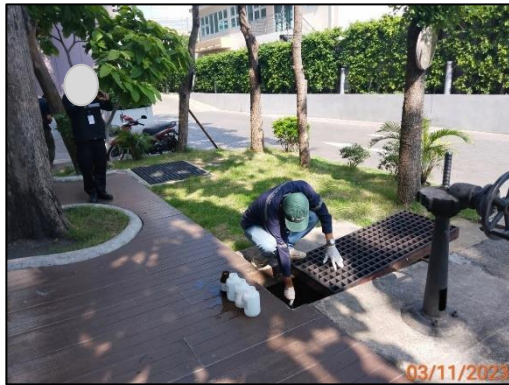
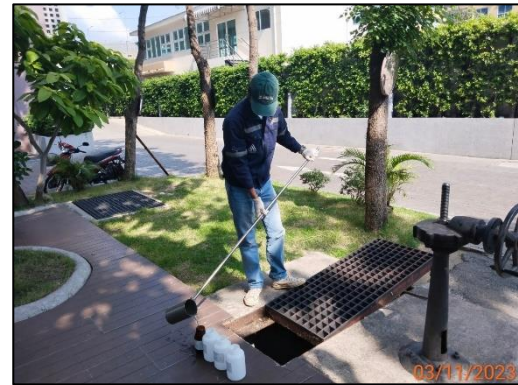
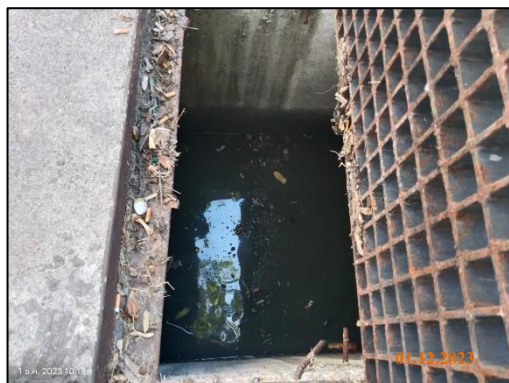
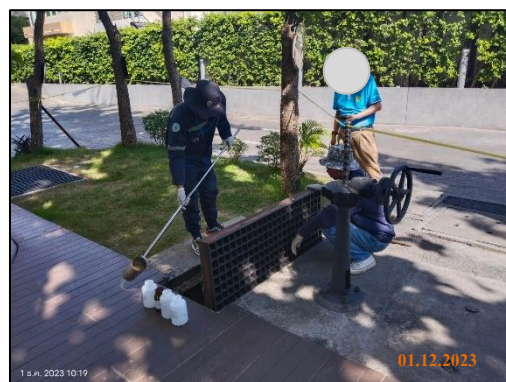
บ่อตรวจคุณภาพน้ำทิ้งหลังผ่านระบบบำบัดน้ำเสียรวม

จ. วันที่ 3 พฤศจิกายน พ.ศ. 2566

ง. วันที่ 1 ธันวาคม พ.ศ. 2566
