บทที่ 3

ผลการติดตามตรวจสอบคุณภาพสิ่งแวดล้อม

การติดตามตรวจสอบคุณภาพสิ่งแวดล้อม ของ โครงการ EASE พระราม 2 (ระยะดำเนินการ) นิติบุคคลอาคารชุด อีส พระราม 2 ดำเนินการจัดจ้าง บริษัท เอส.พี.เจ.ไซแอนติฟิก จำกัด โดยทำการตรวจวัดคุณภาพน้ำทิ้งและน้ำสระว่ายน้ำ บริเวณ พื้นที่โครงการ ระหว่างเดือนกรกฎาคม – ธันวาคม พ.ศ.2566

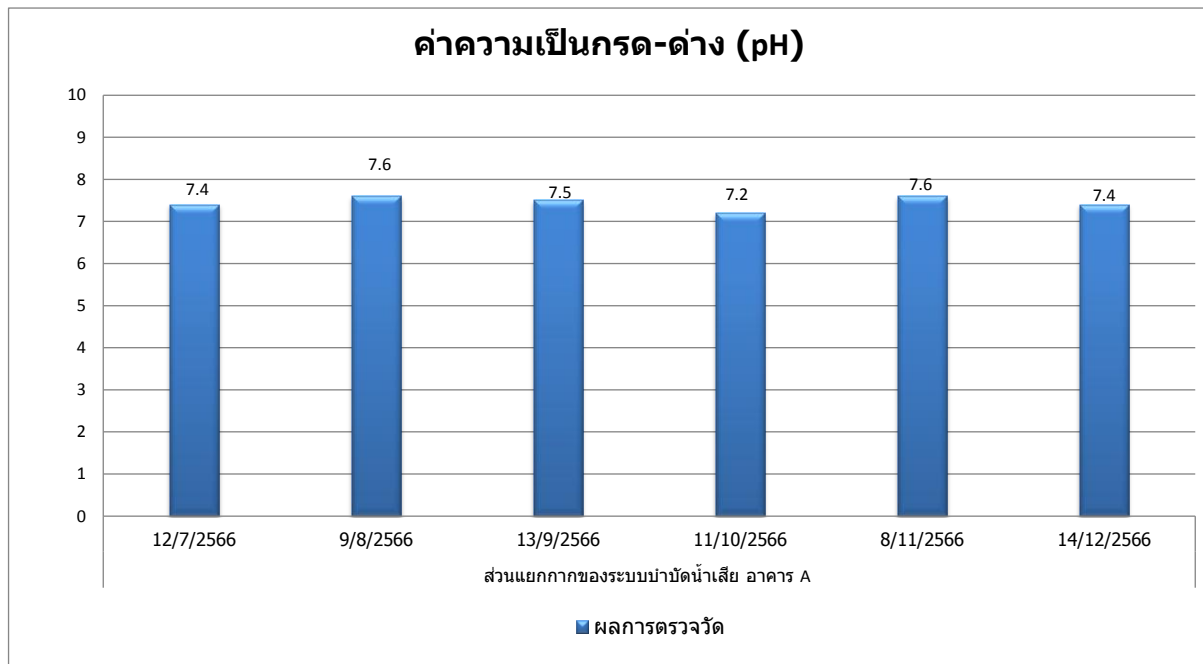
กราฟที่ 3-1 กราฟเปรียบเทียบผลการตรวจวัดคุณภาพน้ำทั้งค่าความเป็นกรด-ด่าง (pH)
จากส่วนแยกกากของระบบบำบัดน้ำเสีย อาคาร A ระหว่างเดือนกรกฎาคม – ธันวาคม พ.ศ.2566

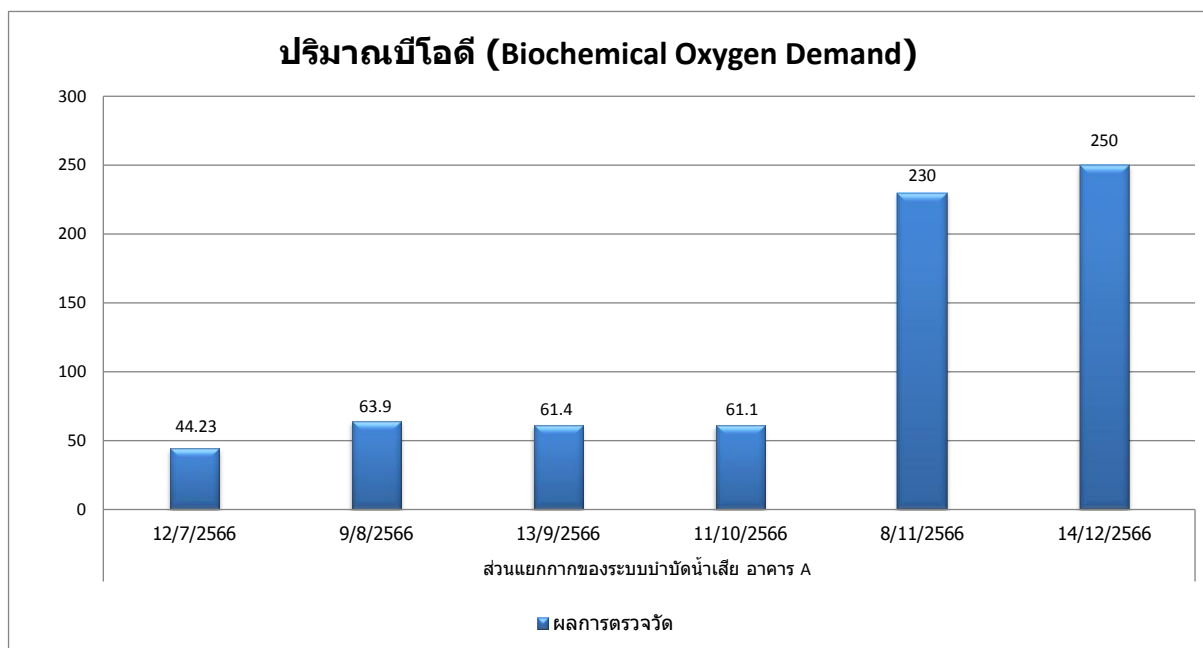
กราฟที่ 3-2 กราฟเปรียบเทียบผลการตรวจวัดปริมาณบีโอดี (Biochemical Oxygen Demand)
จากส่วนแยกกากของระบบบำบัดน้ำเสีย อาคาร A ระหว่างเดือนกรกฎาคม – ธันวาคม พ.ศ.2566

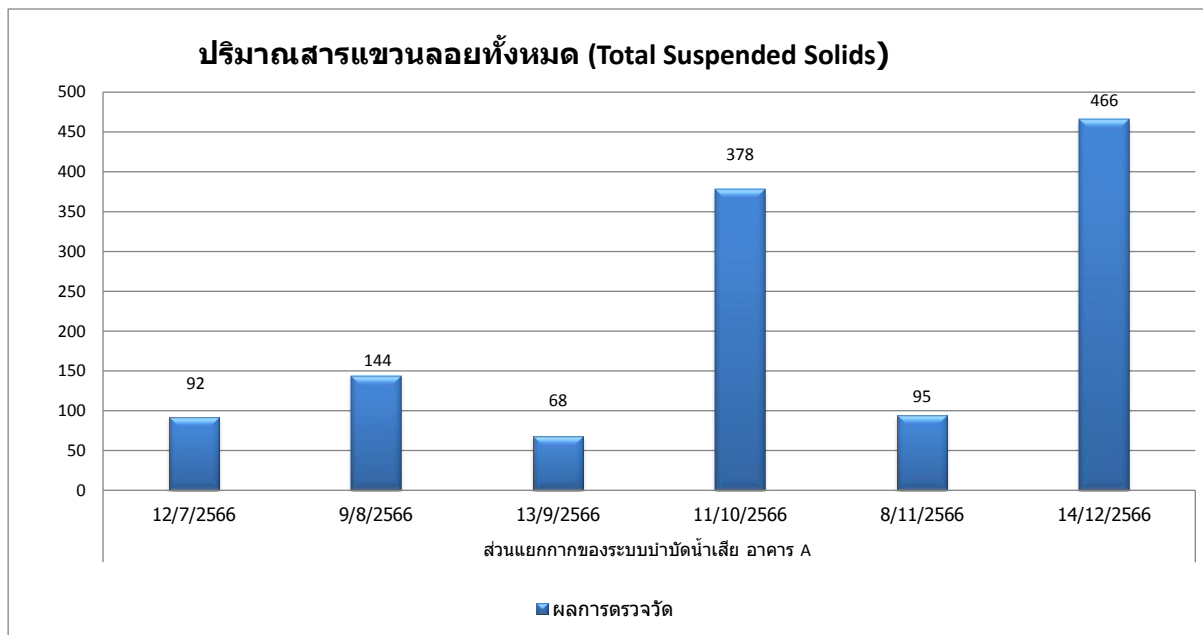
กราฟที่ 3-3 กราฟเปรียบเทียบผลการตรวจวัดปริมาณของแข็งแขวนลอยทั้งหมด (Total Suspended Solids)

จากส่วนแยกกากของระบบบำบัดน้ำเสีย อาคาร A ระหว่างเดือนกรกฎาคม – ธันวาคม พ.ศ.2566

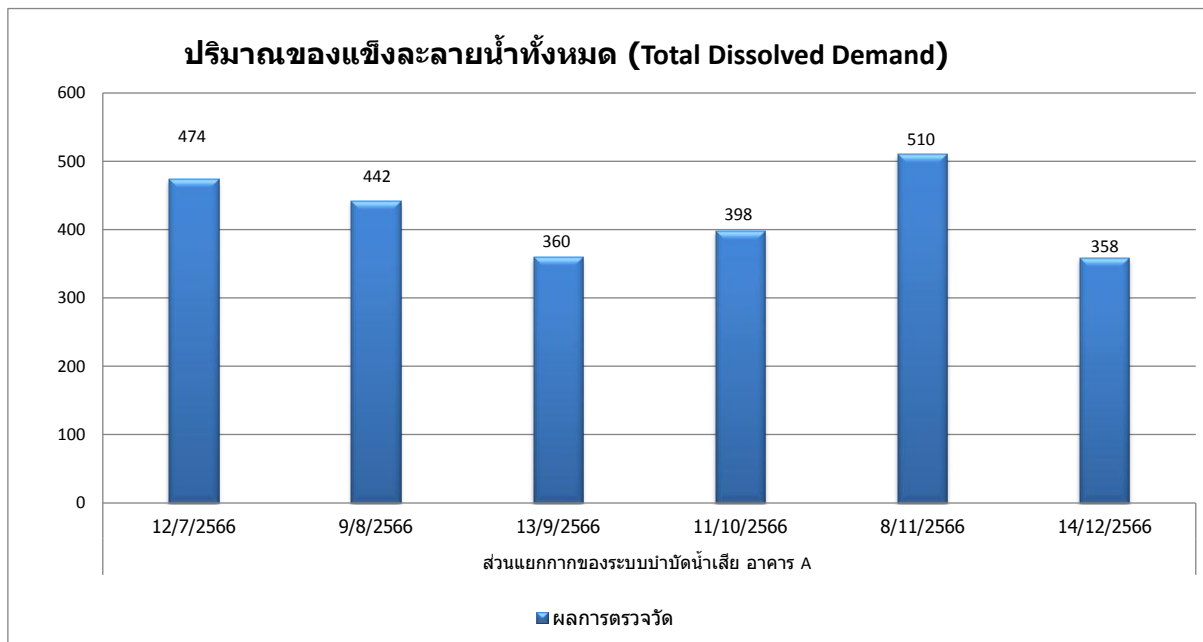
กราฟที่ 3-4 กราฟเปรียบเทียบผลการตรวจวัดปริมาณของแข็งละลายน้ำทั้งหมด (Total Dissolved Demand)

จากส่วนแยกกากของระบบบำบัดน้ำเสีย อาคาร A ระหว่างเดือนกรกฎาคม – ธันวาคม พ.ศ.2566

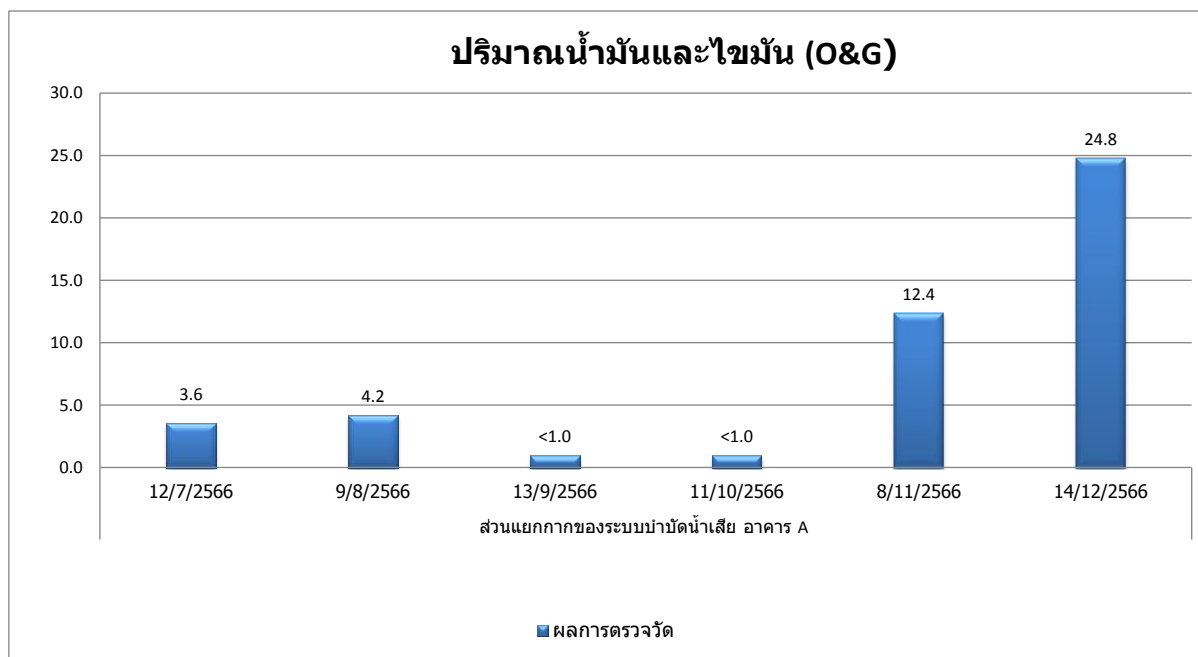
กราฟที่ 3-5 กราฟเปรียบเทียบผลการตรวจวัดปริมาณน้ำมันและไขมัน (Oil&Grease)

จากส่วนแยกกากของระบบบำบัดน้ำเสีย อาคาร A ระหว่างเดือนกรกฎาคม – ธันวาคม พ.ศ.2566

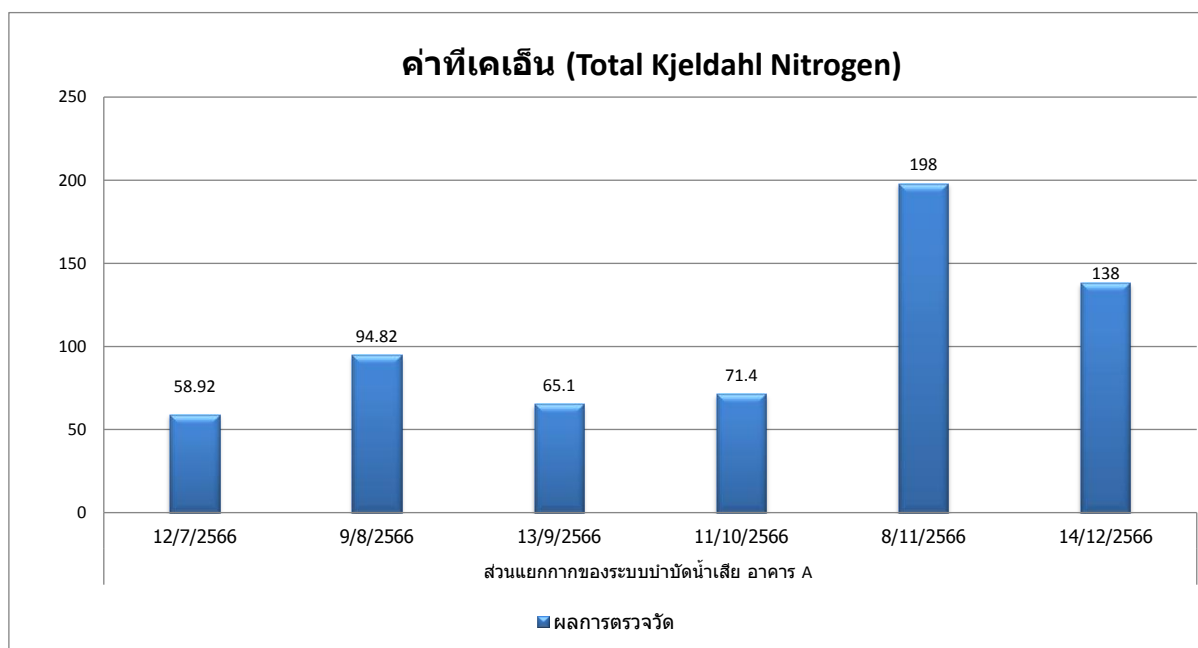
กราฟที่ 3-6 กราฟเปรียบเทียบผลการตรวจวัด ค่าทีเคเอ็น (Total Kjeldahl Nitrogen)

จากส่วนแยกกากของระบบบำบัดน้ำเสีย อาคาร A ระหว่างเดือนกรกฎาคม – ธันวาคม พ.ศ.2566

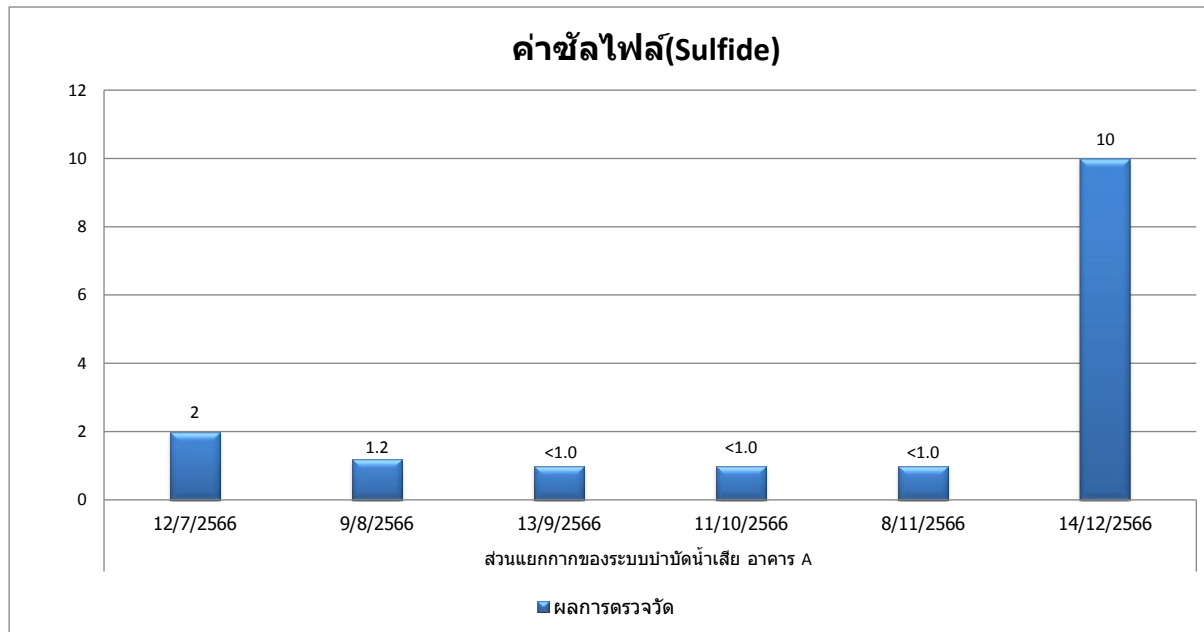
กราฟที่ 3-7 กราฟเปรียบเทียบผลการตรวจวัด ปริมาณซัลไฟด์ (Sulfide)

จากส่วนแยกกากของระบบบำบัดน้ำเสีย อาคาร A ระหว่างเดือนกรกฎาคม – ธันวาคม พ.ศ.2566

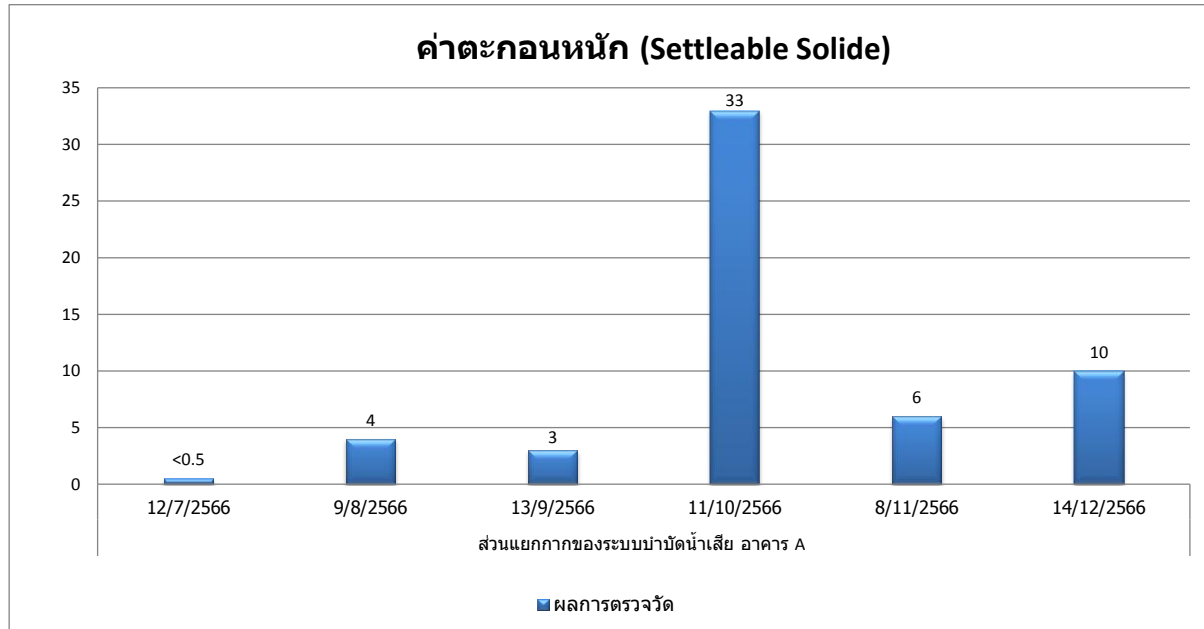
กราฟที่ 3-8 กราฟเปรียบเทียบผลการตรวจวัดปริมาณตะกอนหนัก (Settleable Solids)

จากส่วนแยกกากของระบบบำบัดน้ำเสีย อาคาร A ระหว่างเดือนกรกฎาคม – ธันวาคม พ.ศ.2566

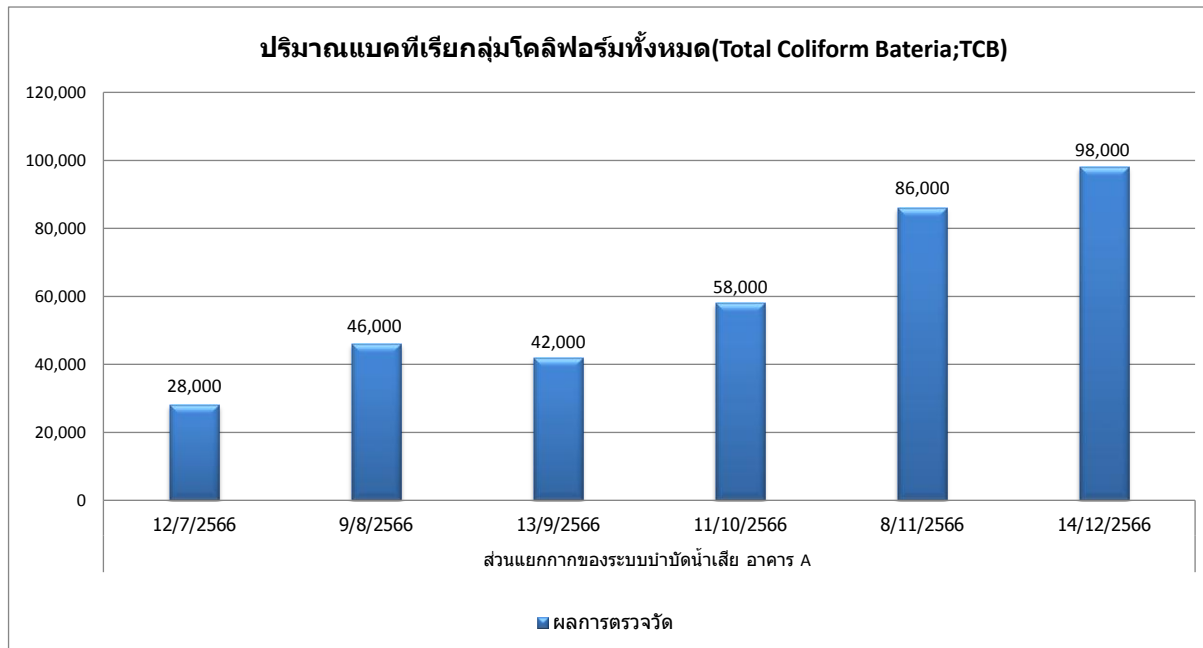
กราฟที่ 3-9 กราฟเปรียบเทียบผลการตรวจวัดปริมาณโคลิฟอร์มแบคทีเรียทั้งหมด (Total Coliform Bacteria)

จากส่วนแยกกากของระบบบำบัดน้ำเสีย อาคาร A ระหว่างเดือนกรกฎาคม – ธันวาคม พ.ศ.2566

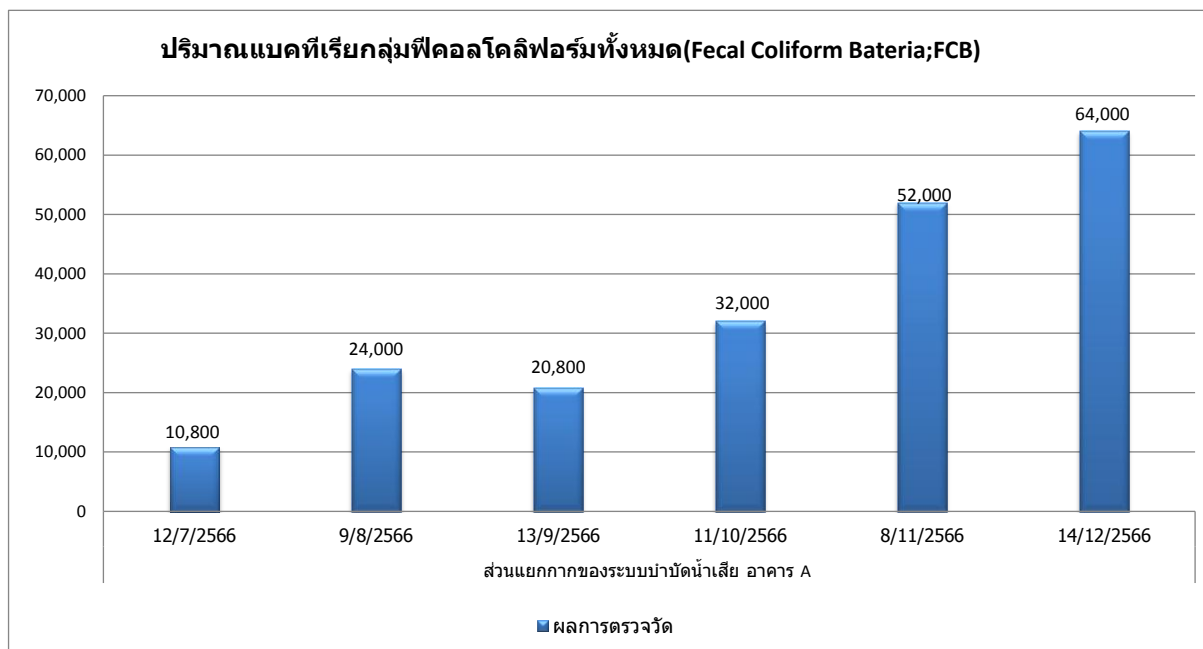
กราฟที่ 3-10 กราฟเปรียบเทียบผลการตรวจวัดปริมาณฟีคอลโคลิฟอร์มแบคทีเรียทั้งหมด (Fecal Coliform Bacteria)

จากส่วนแยกกากของระบบบำบัดน้ำเสีย อาคาร A ระหว่างเดือนกรกฎาคม – ธันวาคม พ.ศ.2566

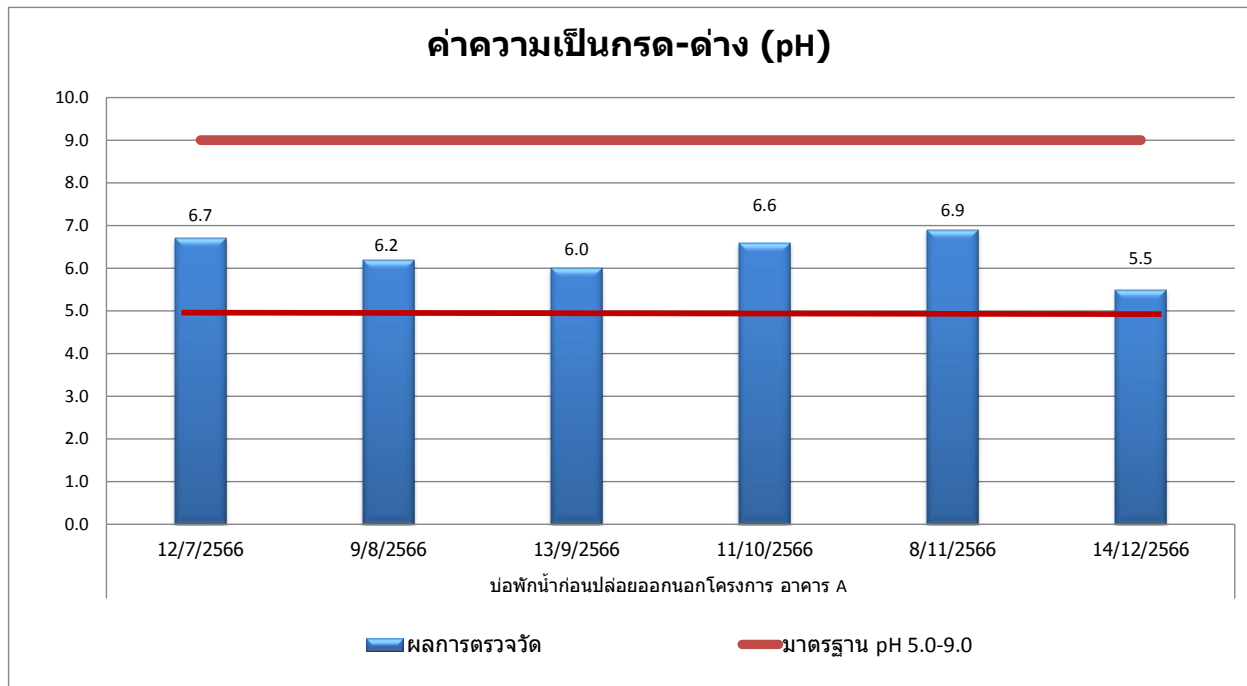
กราฟที่ 3-11 กราฟเปรียบเทียบผลการตรวจวัดคุณภาพน้ำทั้งค่าความเป็นกรด-ด่าง (pH) จากบ่อพักน้ำก่อนปล่อยออกนอกโครงการ อาคาร A ระหว่างเดือนกรกฎาคม - ธันวาคม พ.ศ.2566

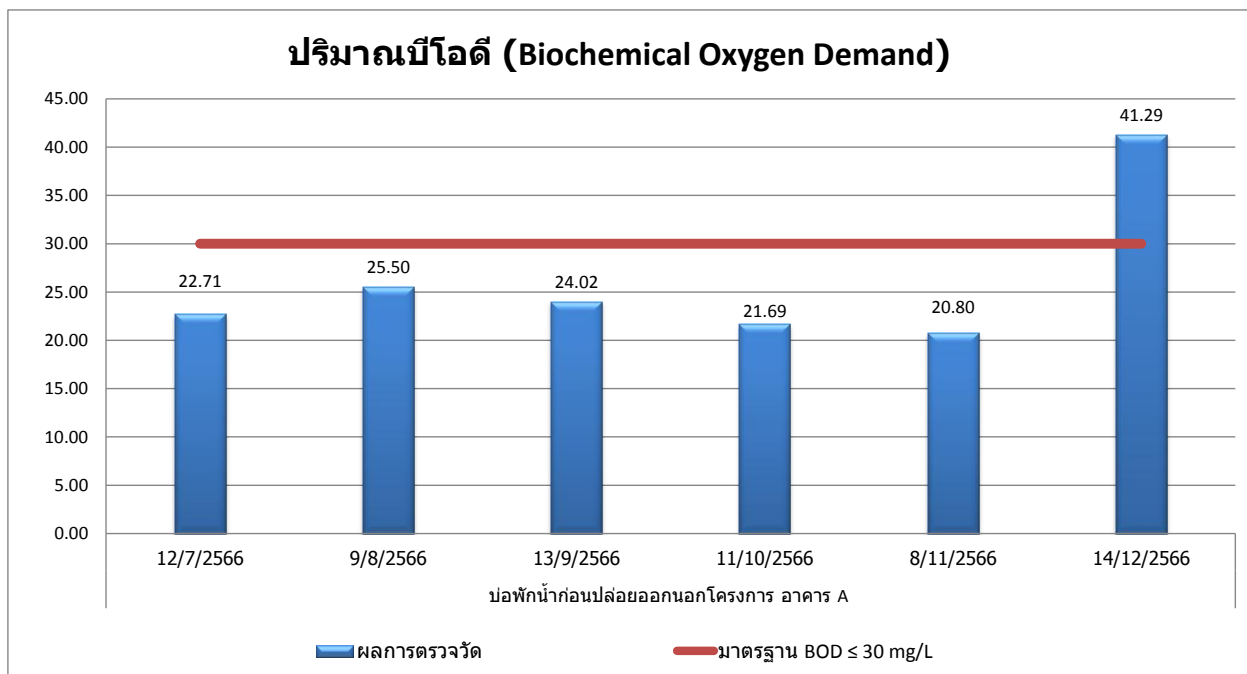
กราฟที่ 3-12 กราฟเปรียบเทียบผลการตรวจวัดปริมาณบีโอดี (Biochemical Oxygen Demand) จากบ่อพักน้ำก่อนปล่อยออกนอกโครงการ อาคาร A ระหว่างเดือนกรกฎาคม - ธันวาคม พ.ศ.2566

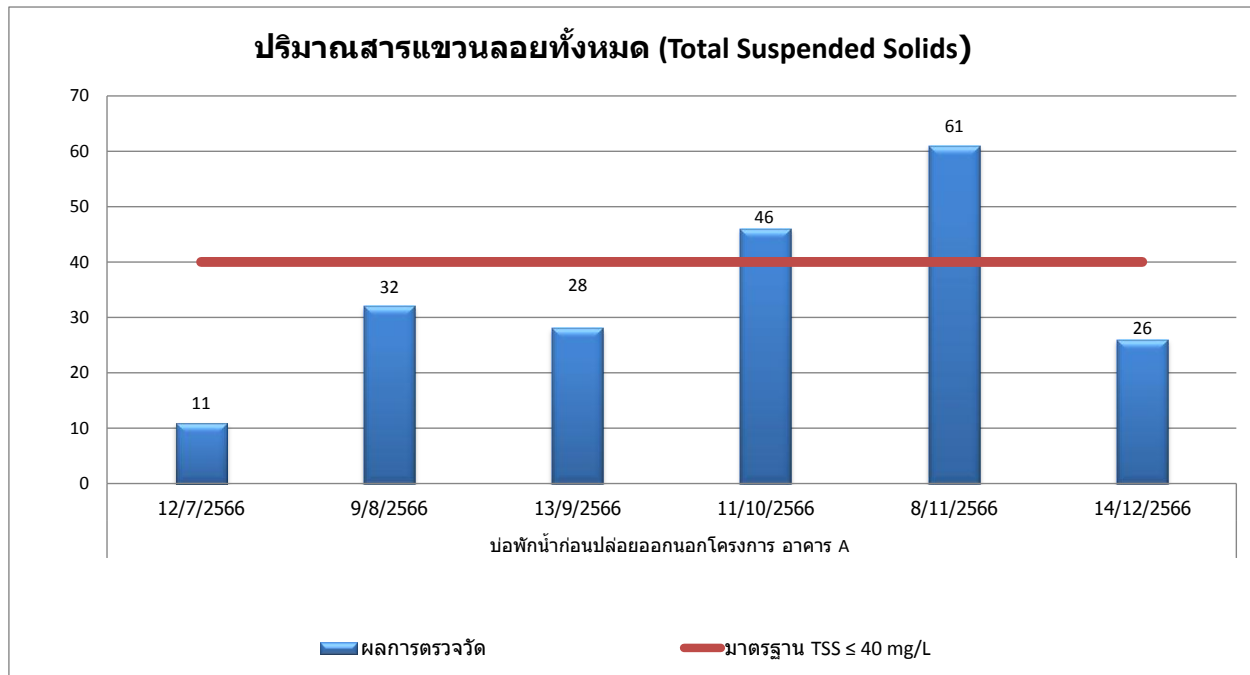
กราฟที่ 3-13 กราฟเปรียบเทียบผลการตรวจวัดปริมาณของแข็งแขวนลอยทั้งหมด (Total Suspended Solids)

จากบ่อบำบัดน้ำก่อนปล่อยออกนอกโครงการ อาคาร A ระหว่างเดือนกรกฎาคม – ธันวาคม พ.ศ.2566

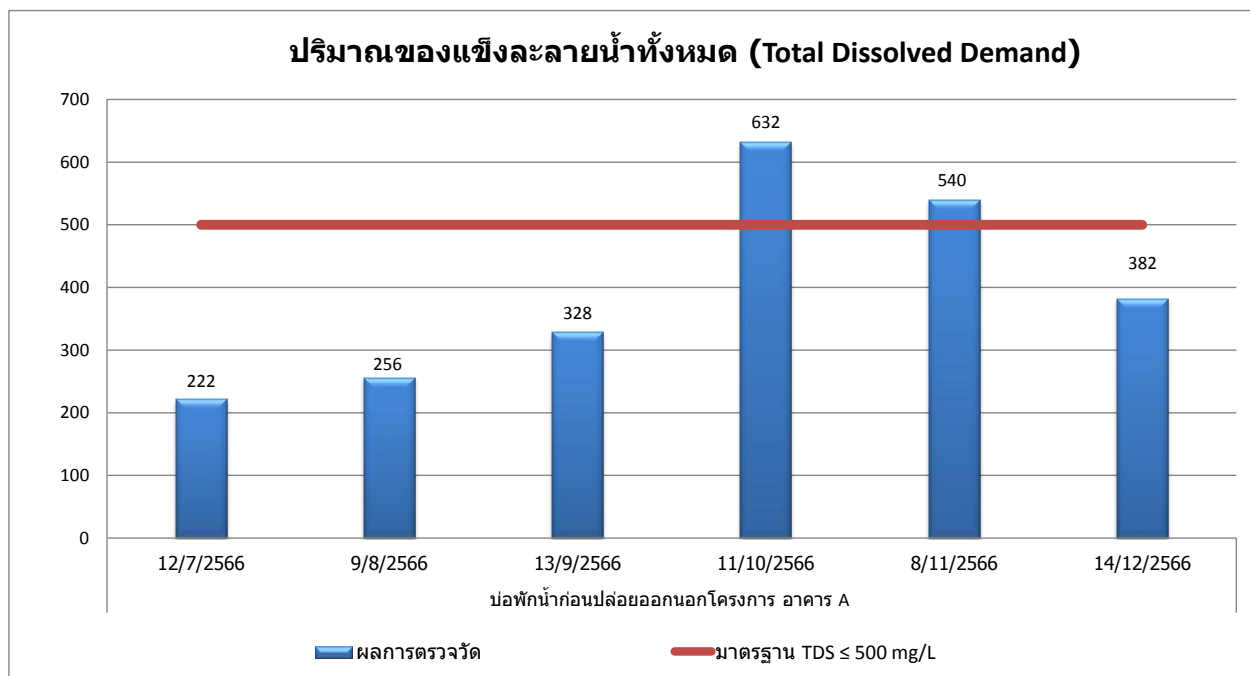
กราฟที่ 3-14 กราฟเปรียบเทียบผลการตรวจวัดปริมาณของแข็งละลายน้ำทั้งหมด (Total Dissolved Demand)

จากบ่อบำบัดน้ำก่อนปล่อยออกนอกโครงการ อาคาร A ระหว่างเดือนกรกฎาคม – ธันวาคม พ.ศ.2566

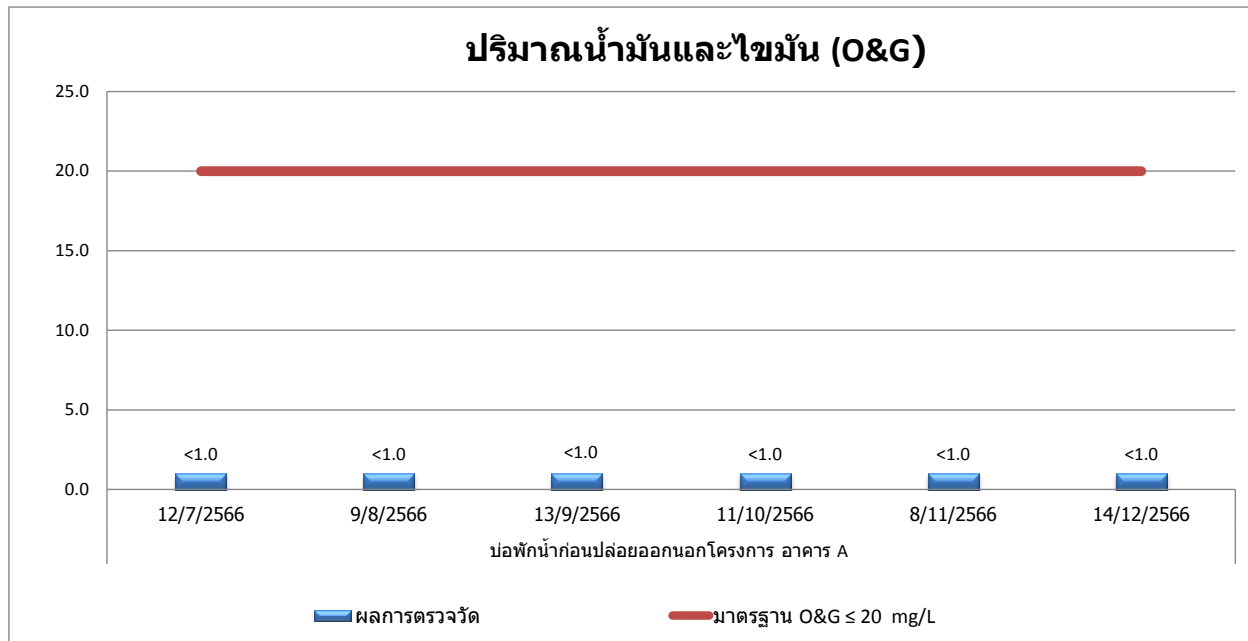
กราฟที่ 3-15 กราฟเปรียบเทียบผลการตรวจวัดปริมาณน้ำมันและไขมัน (Oil&Grease)
จากบ่อบำบัดน้ำก่อนปล่อยออกนอกโครงการ อาคาร A ระหว่างเดือนกรกฎาคม – ธันวาคม พ.ศ.2566

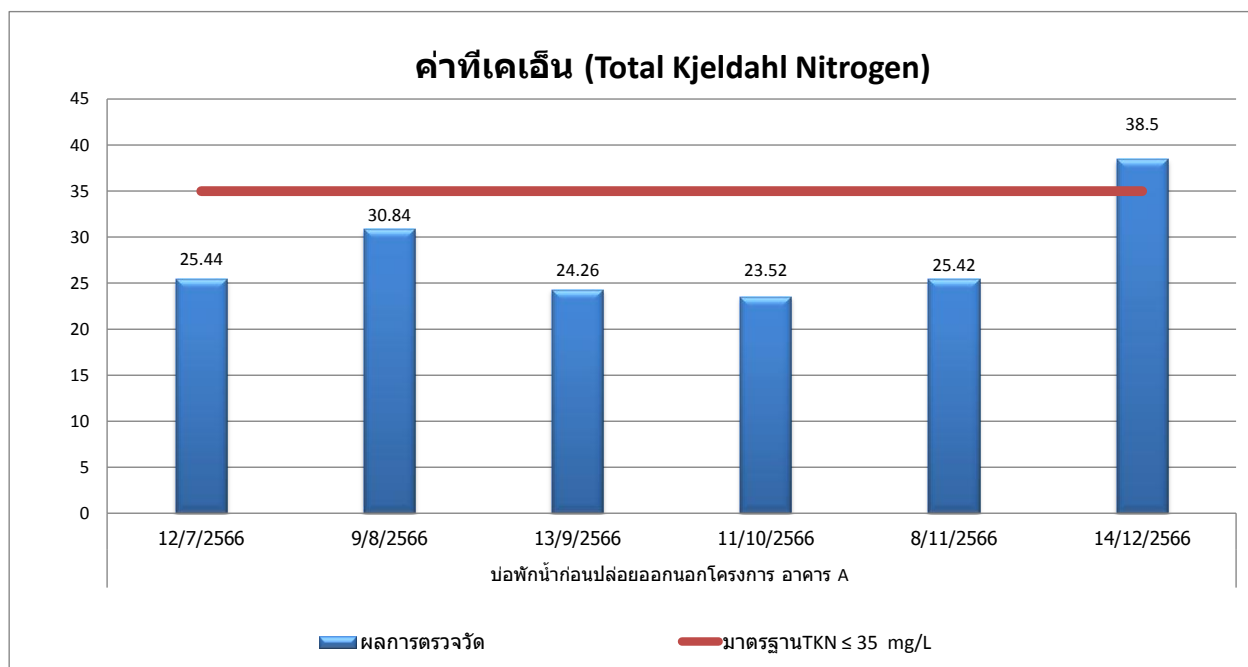
กราฟที่ 3-16 กราฟเปรียบเทียบผลการตรวจวัด ค่าทีเคเอ็น (Total Kjeldahl Nitrogen)
จากบ่อบำบัดน้ำก่อนปล่อยออกนอกโครงการ อาคาร A ระหว่างเดือนกรกฎาคม – ธันวาคม พ.ศ.2566

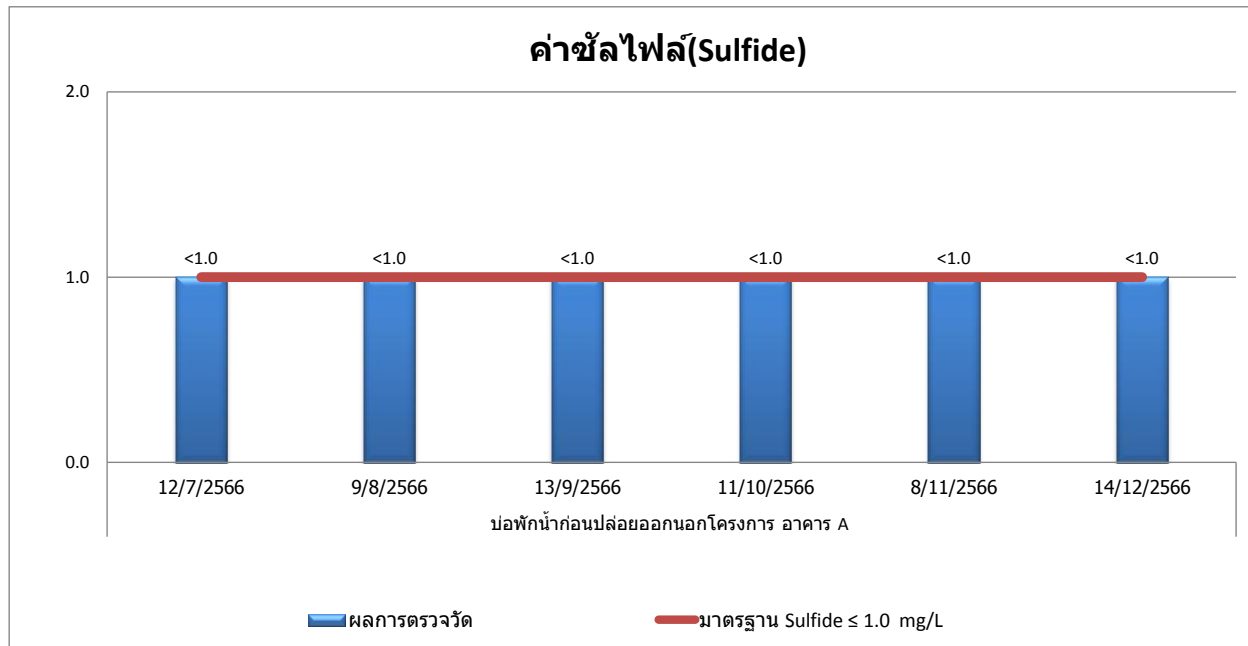
กราฟที่ 3-17 กราฟเปรียบเทียบผลการตรวจวัด ปริมาณซัลไฟด์ (Sulfide)

จากบ่อบำบัดน้ำก่อนปล่อยออกนอกโครงการ อาคาร A ระหว่างเดือนกรกฎาคม – ธันวาคม พ.ศ.2566

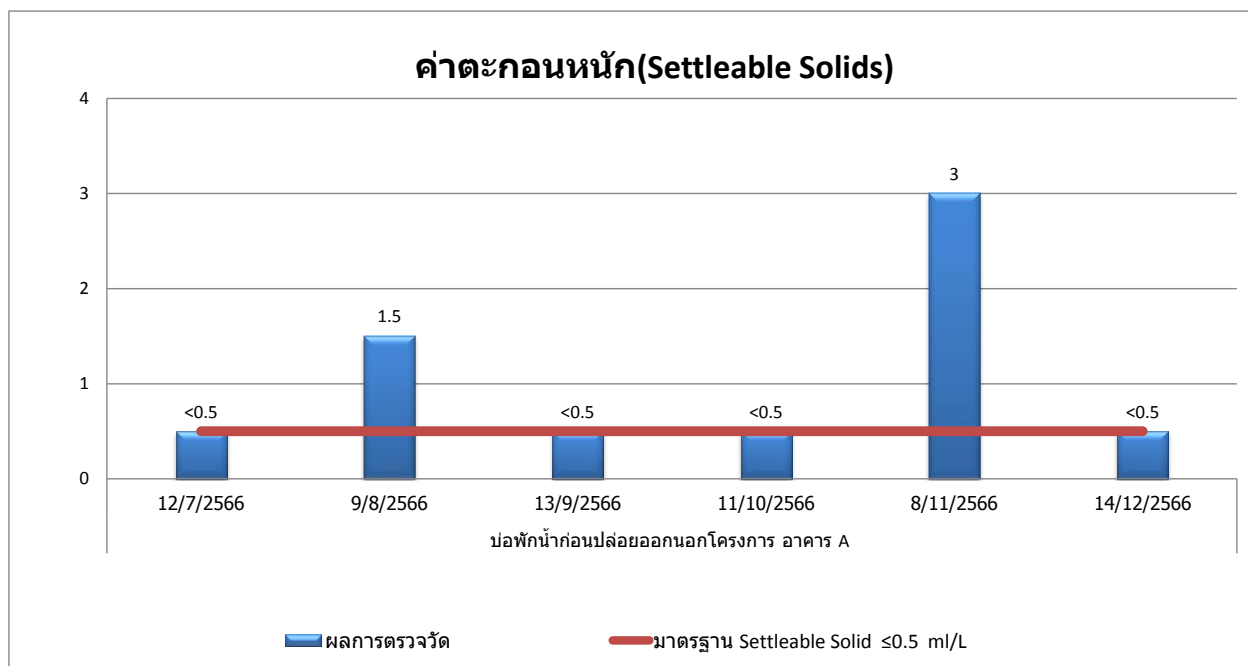
กราฟที่ 3-18 กราฟเปรียบเทียบผลการตรวจวัดปริมาณตะกอนหนัก (Settleable Solids)

จากบ่อบำบัดน้ำก่อนปล่อยออกนอกโครงการ อาคาร A ระหว่างเดือนกรกฎาคม – ธันวาคม พ.ศ.2566

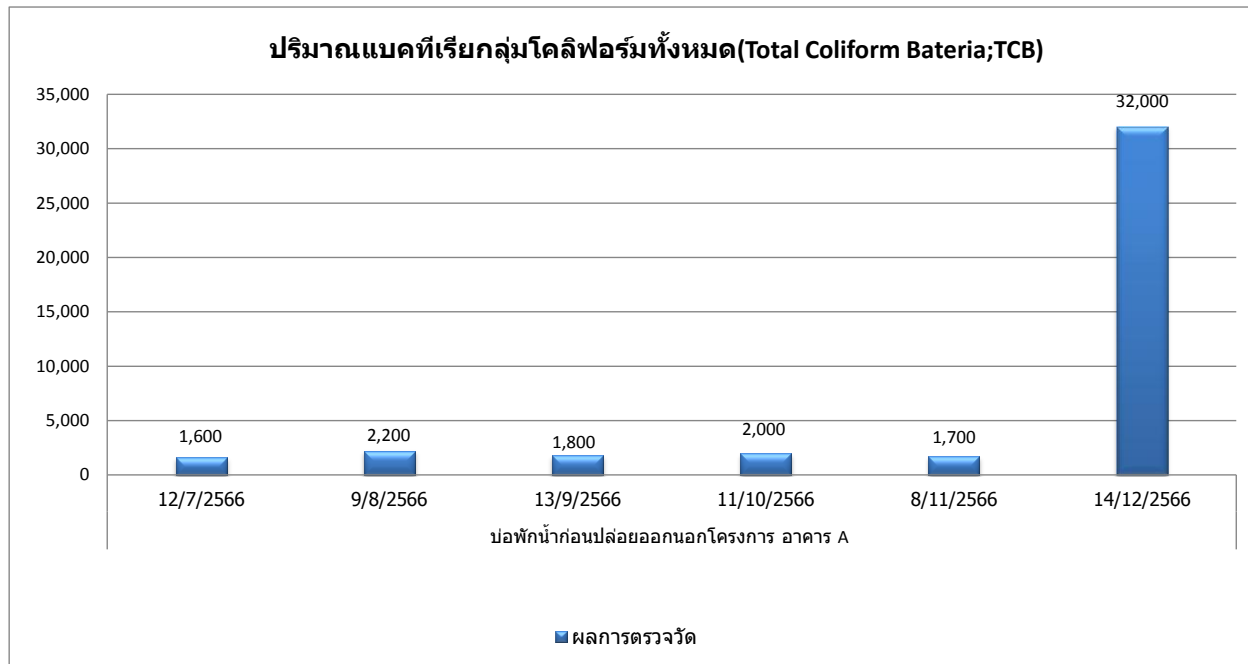
กราฟที่ 3-19 กราฟเปรียบเทียบผลการตรวจวัดปริมาณโคลิฟอร์มแบคทีเรียทั้งหมด (Total Coliform Bacteria)

จากบ่อพักน้ำก่อนปล่อยออกนอกโครงการ อาคาร A ระหว่างเดือนกรกฎาคม – ธันวาคม พ.ศ.2566

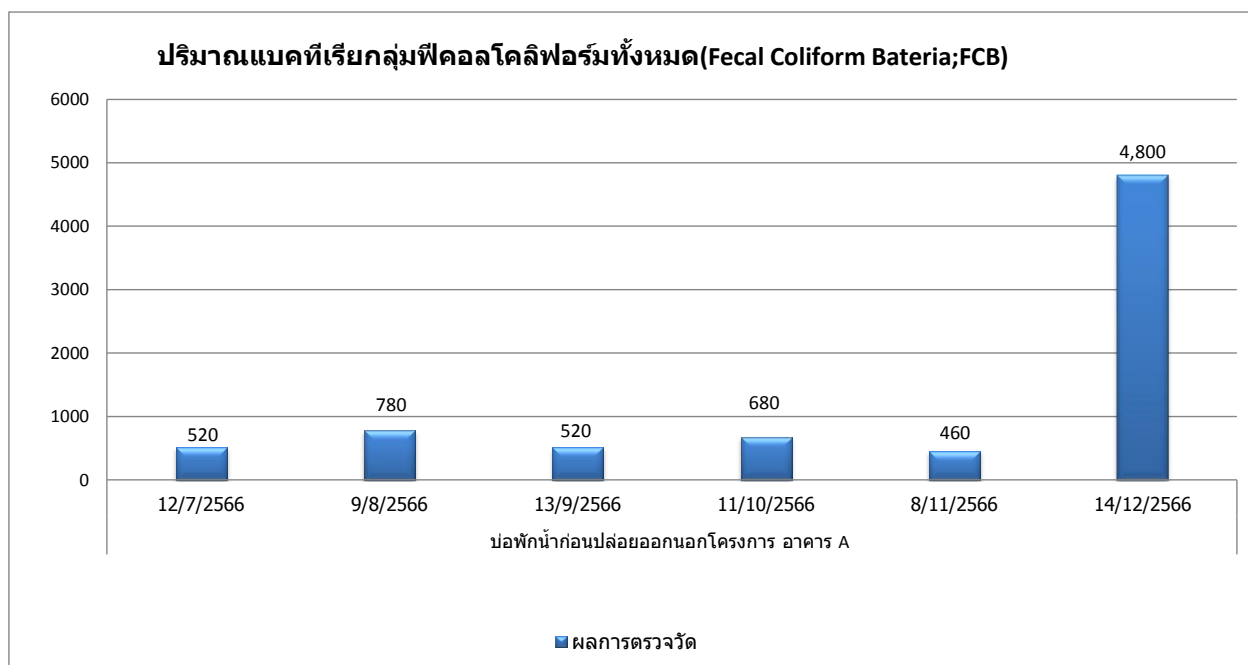
กราฟที่ 3-20 กราฟเปรียบเทียบผลการตรวจวัดปริมาณฟีคอลโคลิฟอร์มแบคทีเรียทั้งหมด (Fecal Coliform Bacteria)

จากบ่อพักน้ำก่อนปล่อยออกนอกโครงการ อาคาร A ระหว่างเดือนกรกฎาคม – ธันวาคม พ.ศ.2566

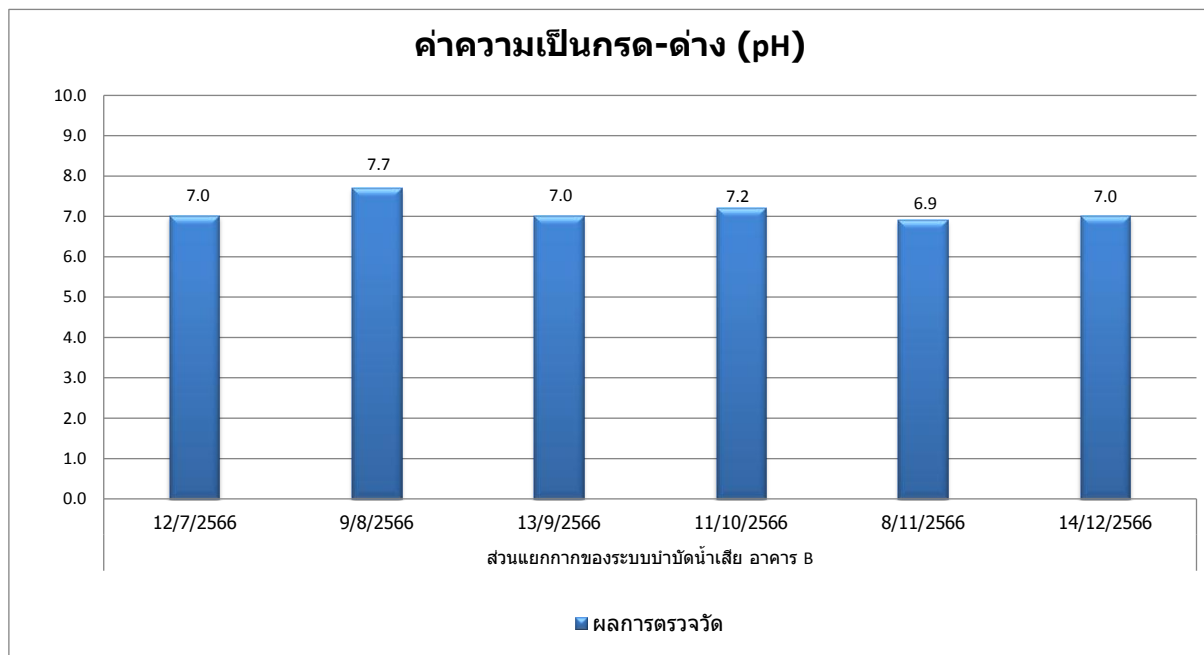
กราฟที่ 3-21 กราฟเปรียบเทียบผลการตรวจวัดคุณภาพน้ำทั้งค่าความเป็นกรด-ด่าง (pH)

จากส่วนแยกกากของระบบบำบัดน้ำเสีย อาคาร B ระหว่างเดือนกรกฎาคม – ธันวาคม พ.ศ.2566

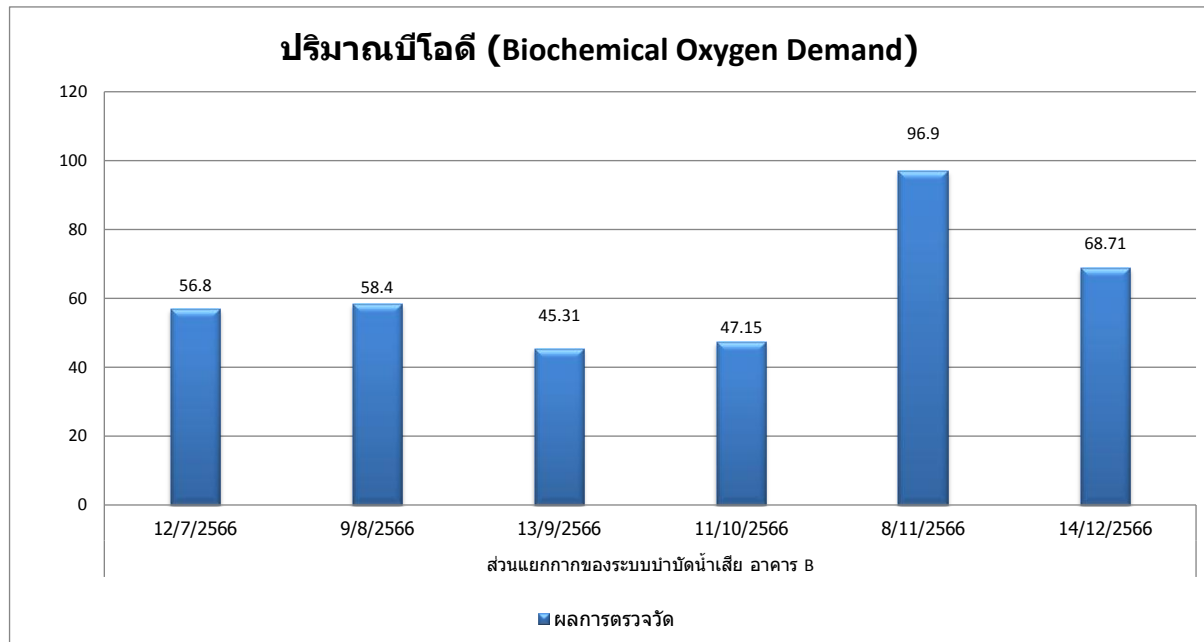
กราฟที่ 3-22 กราฟเปรียบเทียบผลการตรวจวัดปริมาณบีโอดี (Biochemical Oxygen Demand)

จากส่วนแยกกากของระบบบำบัดน้ำเสีย อาคาร B ระหว่างเดือนกรกฎาคม – ธันวาคม พ.ศ.2566

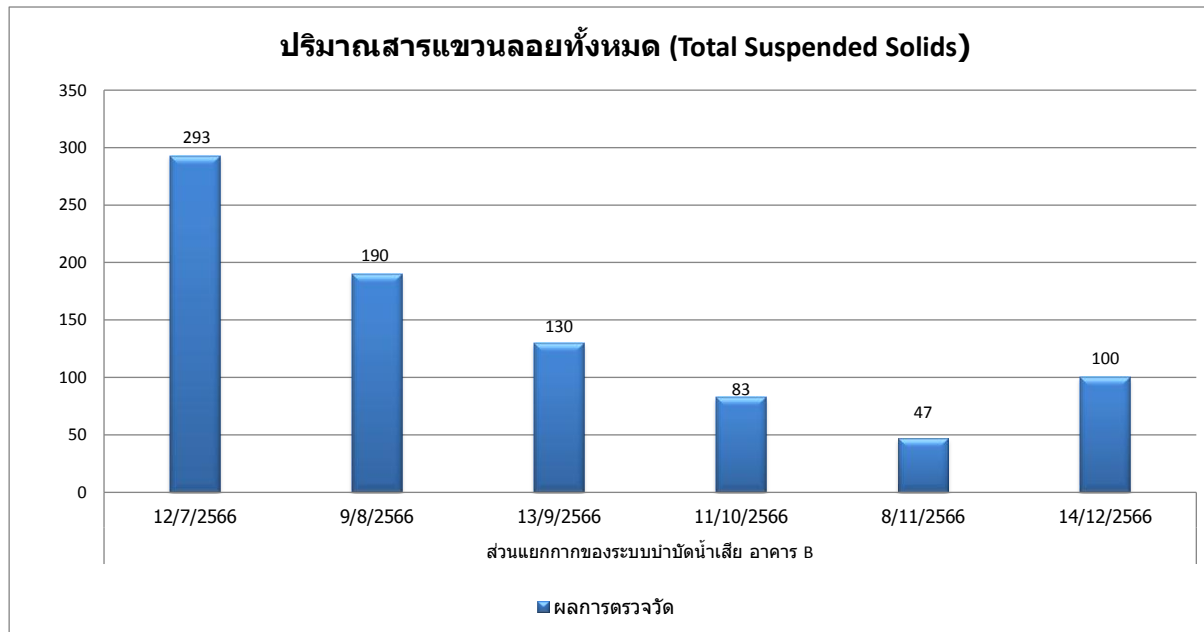
กราฟที่ 3-23 กราฟเปรียบเทียบผลการตรวจวัดปริมาณของแข็งแขวนลอยทั้งหมด (Total Suspended Solids)

จากส่วนแยกกากของระบบบำบัดน้ำเสีย อาคาร B ระหว่างเดือนกรกฎาคม – ธันวาคม พ.ศ.2566

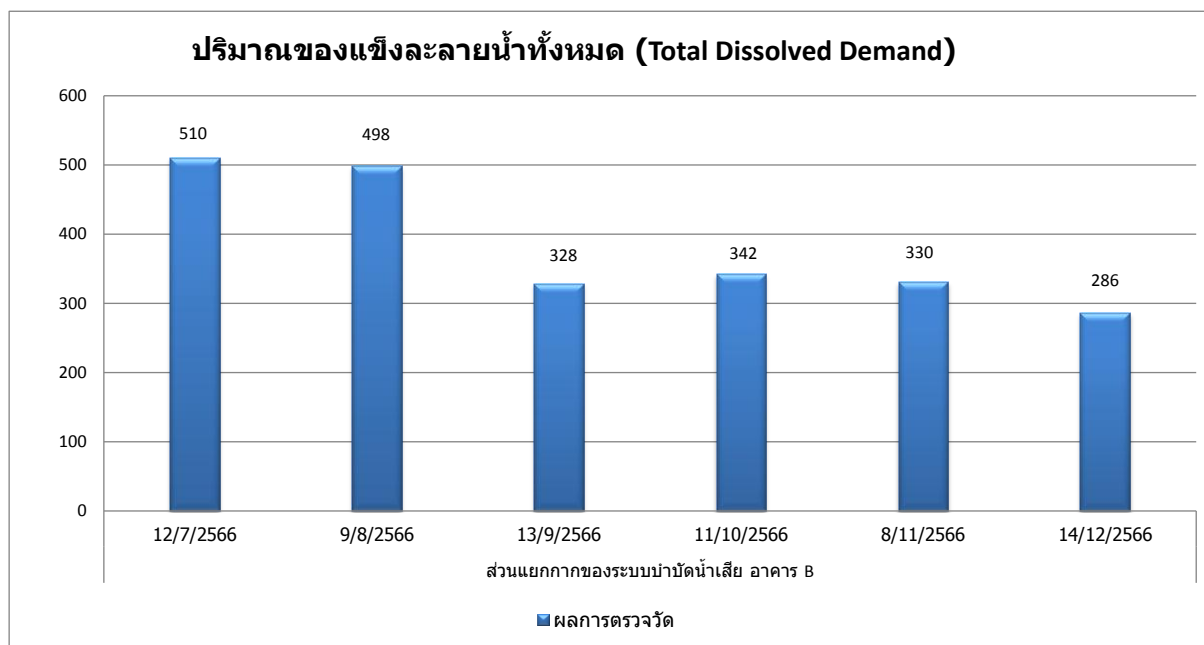
กราฟที่ 3-24 กราฟเปรียบเทียบผลการตรวจวัดปริมาณของแข็งละลายน้ำทั้งหมด (Total Dissolved Demand)

จากส่วนแยกกากของระบบบำบัดน้ำเสีย อาคาร B ระหว่างเดือนกรกฎาคม – ธันวาคม พ.ศ.2566

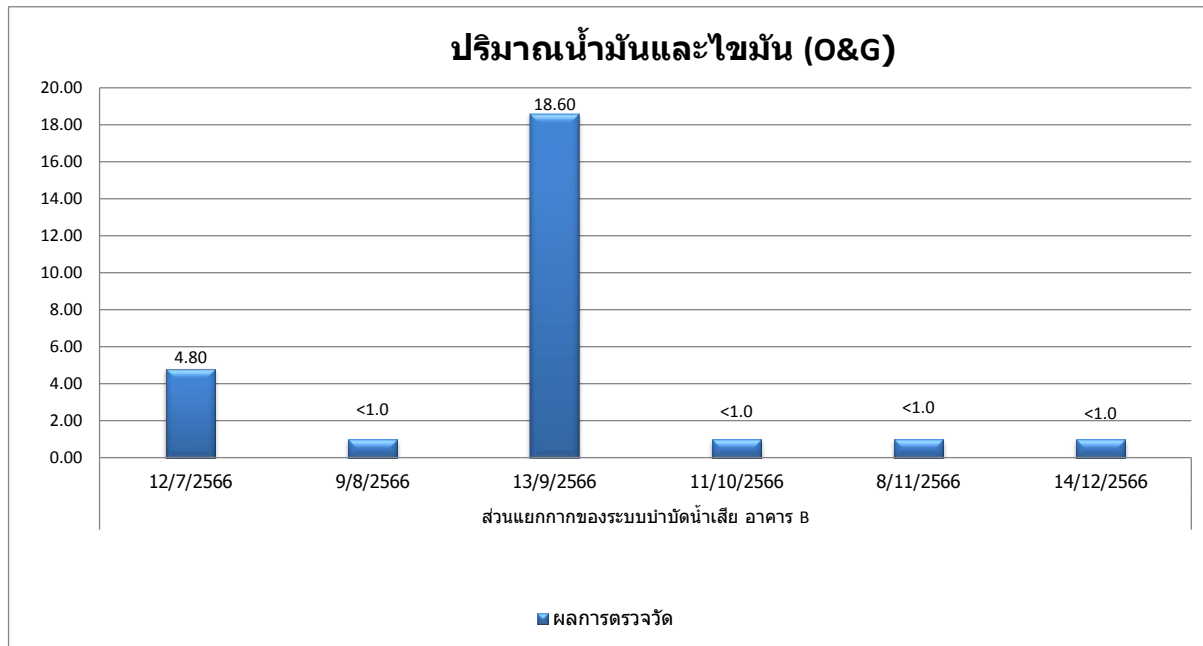
กราฟที่ 3-25 กราฟเปรียบเทียบผลการตรวจวัดปริมาณน้ำมันและไขมัน (Oil&Grease)

จากส่วนแยกกากของระบบบำบัดน้ำเสีย อาคาร B ระหว่างเดือนกรกฎาคม – ธันวาคม พ.ศ.2566

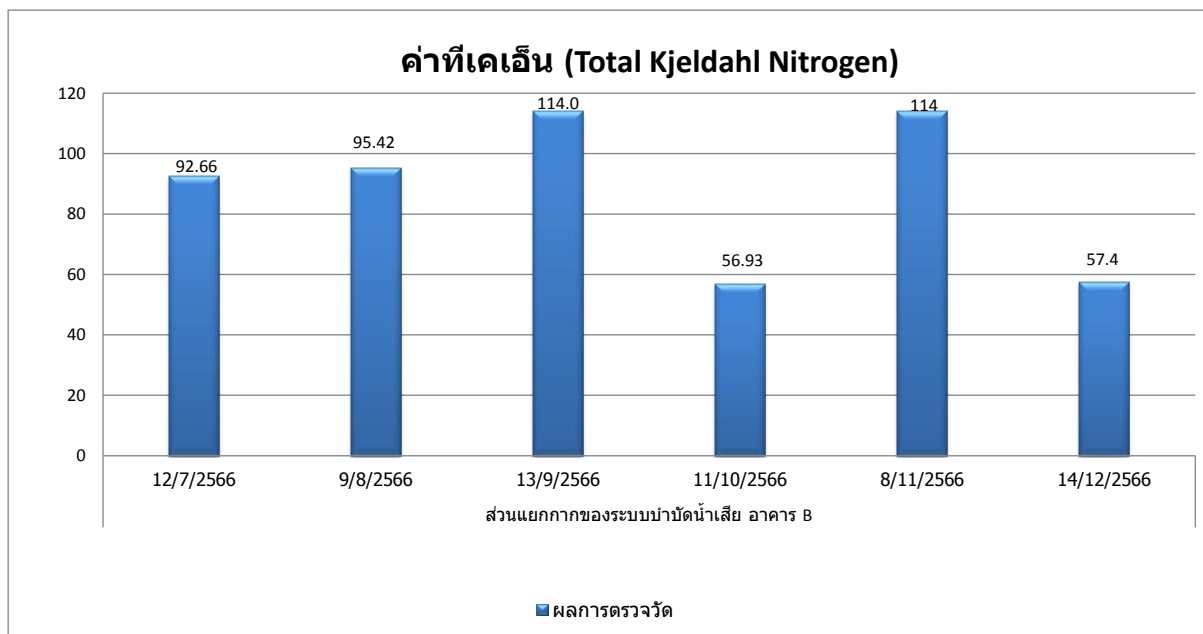
กราฟที่ 3-26 กราฟเปรียบเทียบผลการตรวจวัด ค่าที่เคเอ็น (Total Kjeldahl Nitrogen)

จากส่วนแยกกากของระบบบำบัดน้ำเสีย อาคาร B ระหว่างเดือนกรกฎาคม – ธันวาคม พ.ศ.2566

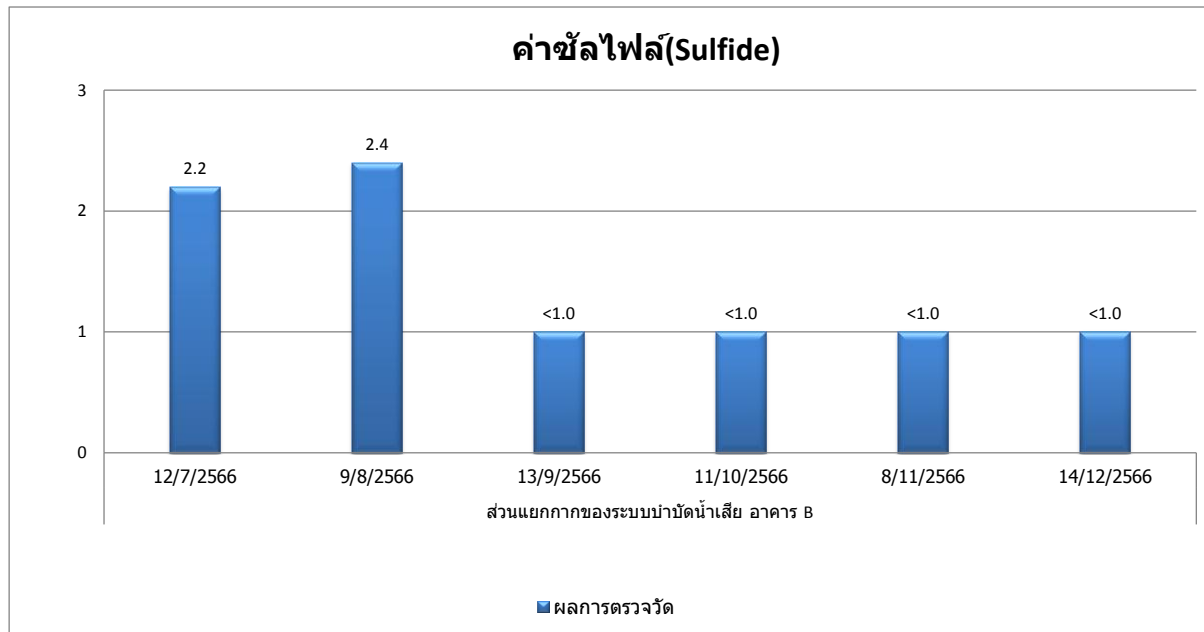
กราฟที่ 3-27 กราฟเปรียบเทียบผลการตรวจวัด ปริมาณซัลไฟด์ (Sulfide)

จากส่วนแยกกากของระบบบำบัดน้ำเสีย อาคาร B ระหว่างเดือนกรกฎาคม – ธันวาคม พ.ศ.2566
