บทที่ 3

ผลการติดตามตรวจสอบคุณภาพสิ่งแวดล้อม

การติดตามตรวจสอบคุณภาพสิ่งแวดล้อม ของ โครงการ EASE พระราม 2 (ระยะดำเนินการ) นิติบุคคลอาคารชุด อีส พระราม 2 ดำเนินการจัดจ้าง บริษัท เอส.พี.เจ.ไซแอนติฟิก จำกัด โดยทำการตรวจวัดคุณภาพน้ำทิ้งและน้ำสระว่ายน้ำ บริเวณ พื้นที่โครงการ ระหว่างเดือนกรกฎาคม – ธันวาคม พ.ศ.2566

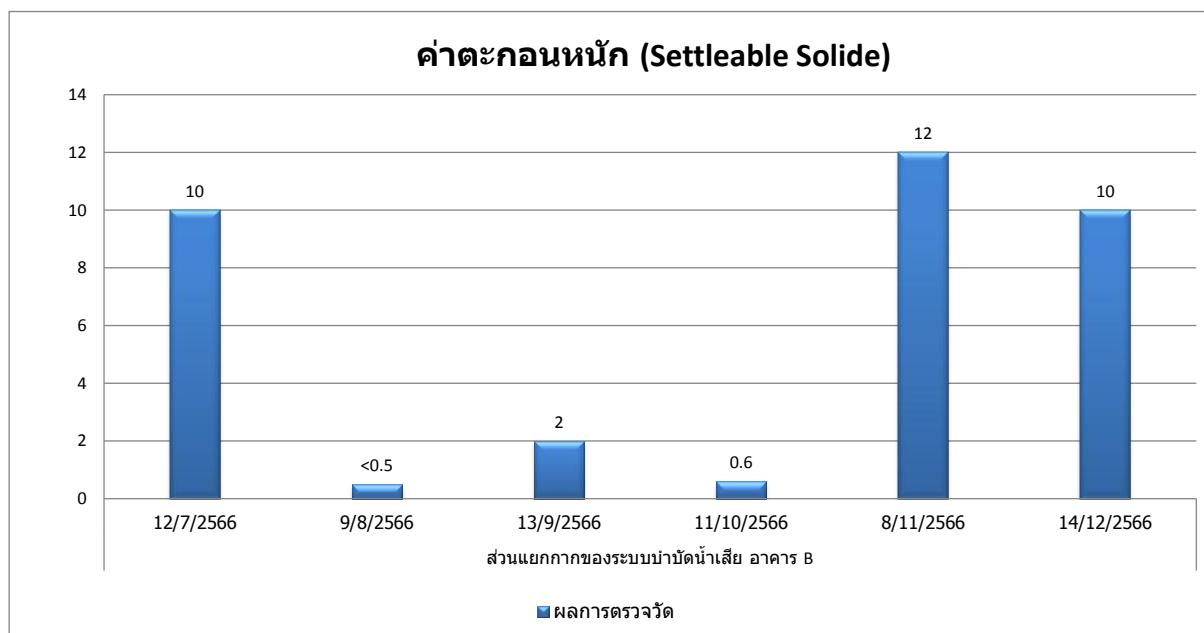
กราฟที่ 3-28 กราฟเปรียบเทียบผลการตรวจวัดปริมาณตะกอนหนัก (Settleable Solids)

จากส่วนแยกกากของระบบบำบัดน้ำเสีย อาคาร B ระหว่างเดือนกรกฎาคม – ธันวาคม พ.ศ.2566

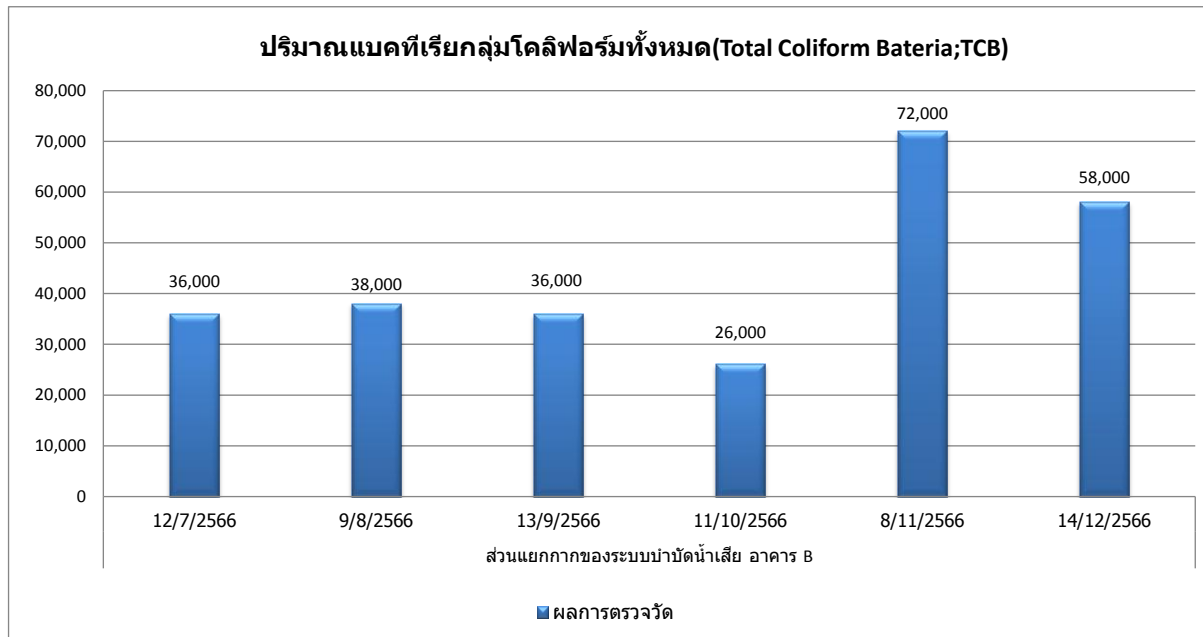
กราฟที่ 3-29 กราฟเปรียบเทียบผลการตรวจวัดปริมาณโคลิฟอร์มแบคทีเรียทั้งหมด (Total Coliform Bacteria)

จากส่วนแยกกากของระบบบำบัดน้ำเสีย อาคาร B ระหว่างเดือนกรกฎาคม – ธันวาคม พ.ศ.2566

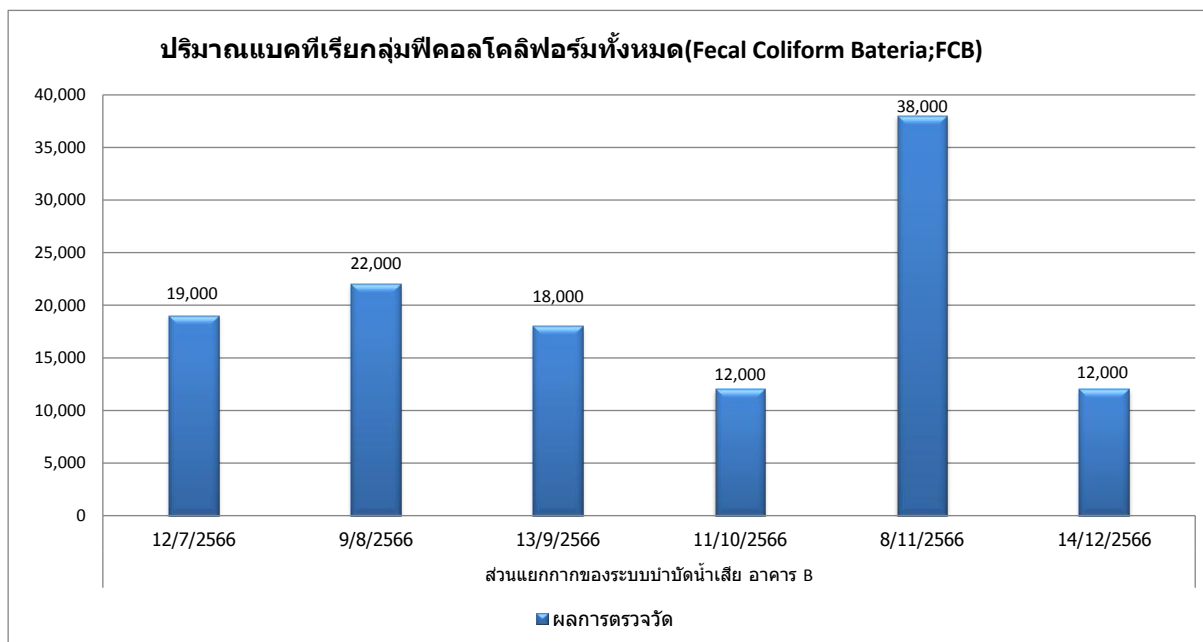
กราฟที่ 3-30 กราฟเปรียบเทียบผลการตรวจวัดปริมาณฟีคอลโคลิฟอร์มแบคทีเรียทั้งหมด (Fecal Coliform Bacteria)

จากส่วนแยกกากของระบบบำบัดน้ำเสีย อาคาร B ระหว่างเดือนกรกฎาคม – ธันวาคม พ.ศ.2566

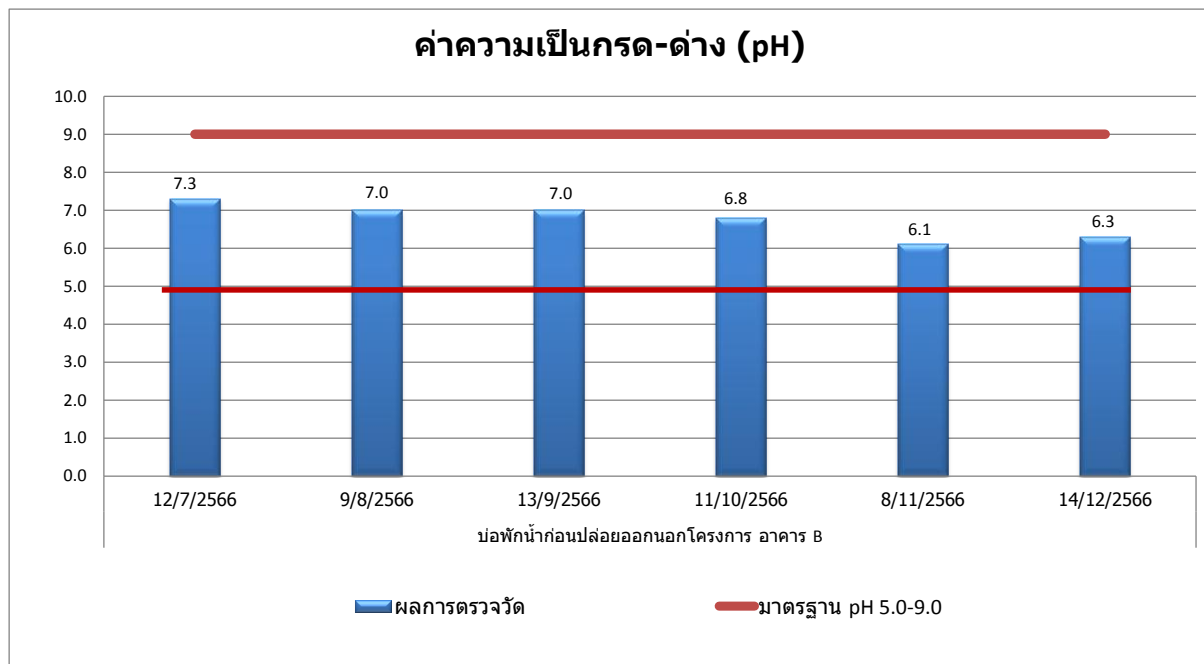
กราฟที่ 3-31 กราฟเปรียบเทียบผลการตรวจวัดคุณภาพน้ำทั้งค่าความเป็นกรด-ด่าง (pH)

จากบ่อพักน้ำก่อนปล่อยออกนอกโครงการ อาคาร B ระหว่างเดือนกรกฎาคม – ธันวาคม พ.ศ.2566

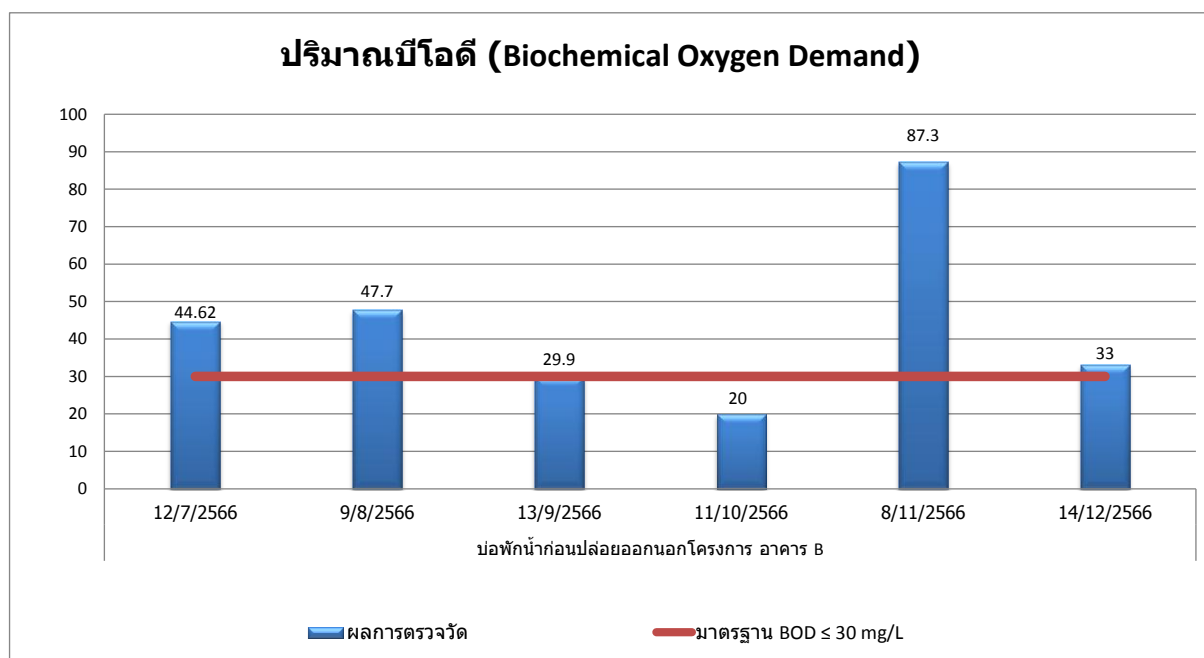
กราฟที่ 3-32 กราฟเปรียบเทียบผลการตรวจวัดปริมาณบีโอดี (Biochemical Oxygen Demand)

จากบ่อพักน้ำก่อนปล่อยออกนอกโครงการ อาคาร B ระหว่างเดือนกรกฎาคม – ธันวาคม พ.ศ.2566

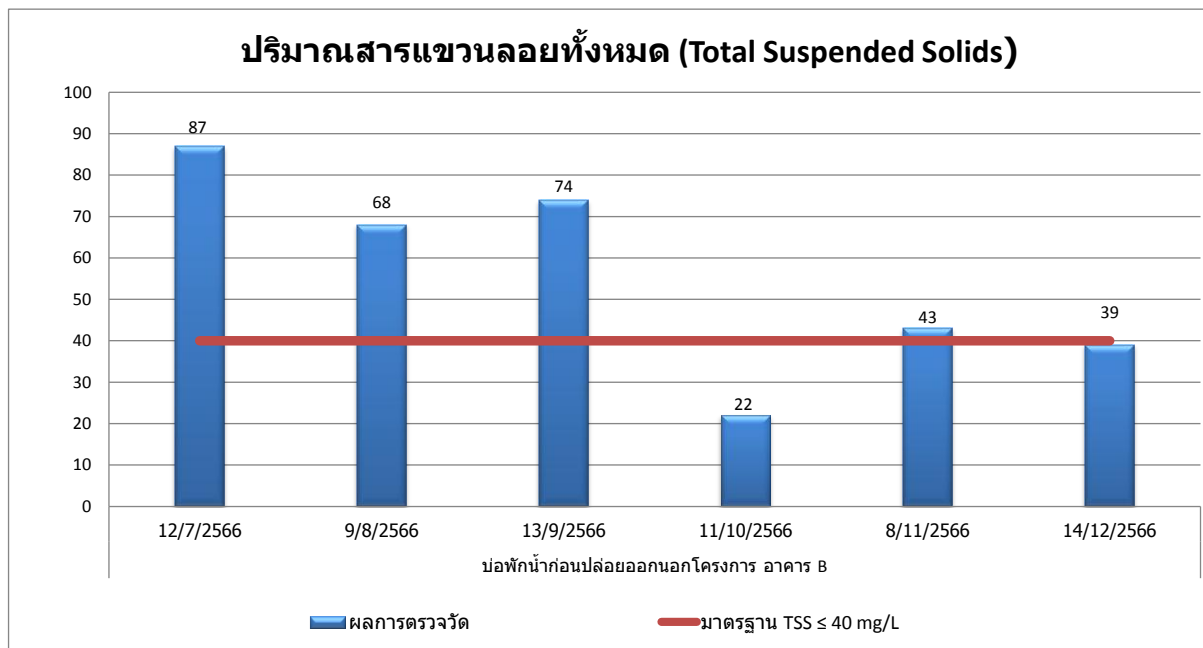
กราฟที่ 3-33 กราฟเปรียบเทียบผลการตรวจวัดปริมาณของแข็งแขวนลอยทั้งหมด (Total Suspended Solids)

จากบ่อบำบัดน้ำก่อนปล่อยออกนอกโครงการ อาคาร B ระหว่างเดือนกรกฎาคม – ธันวาคม พ.ศ.2566

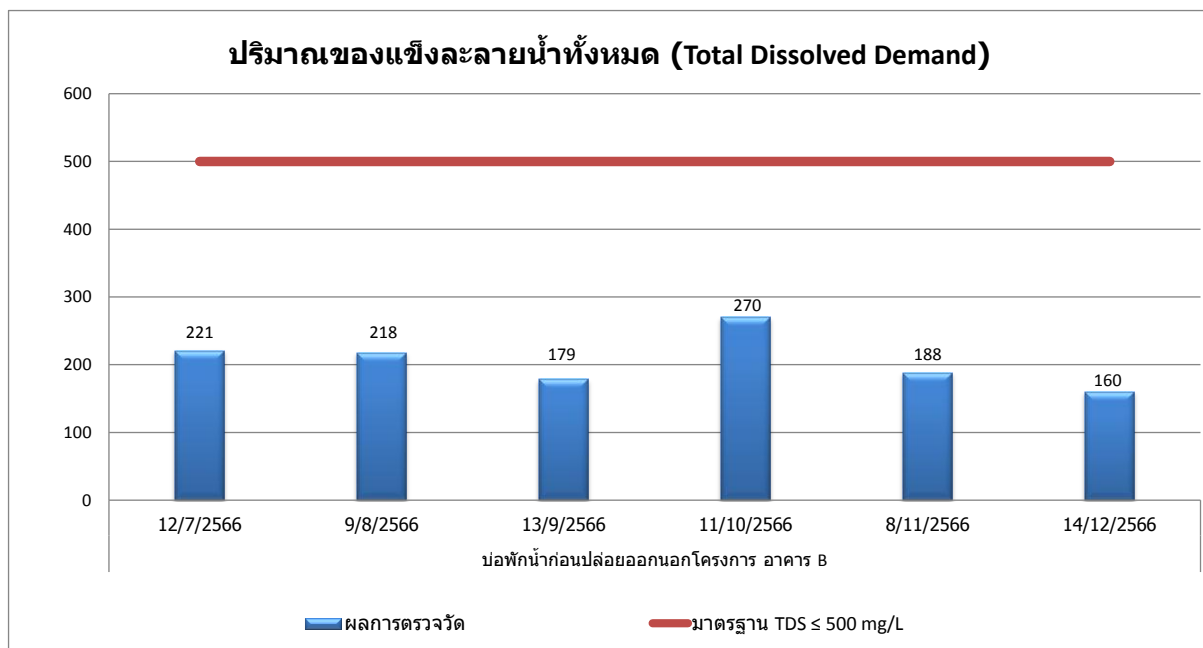
กราฟที่ 3-34 กราฟเปรียบเทียบผลการตรวจวัดปริมาณของแข็งละลายน้ำทั้งหมด (Total Dissolved Demand)

จากบ่อบำบัดน้ำก่อนปล่อยออกนอกโครงการ อาคาร B ระหว่างเดือนกรกฎาคม – ธันวาคม พ.ศ.2566

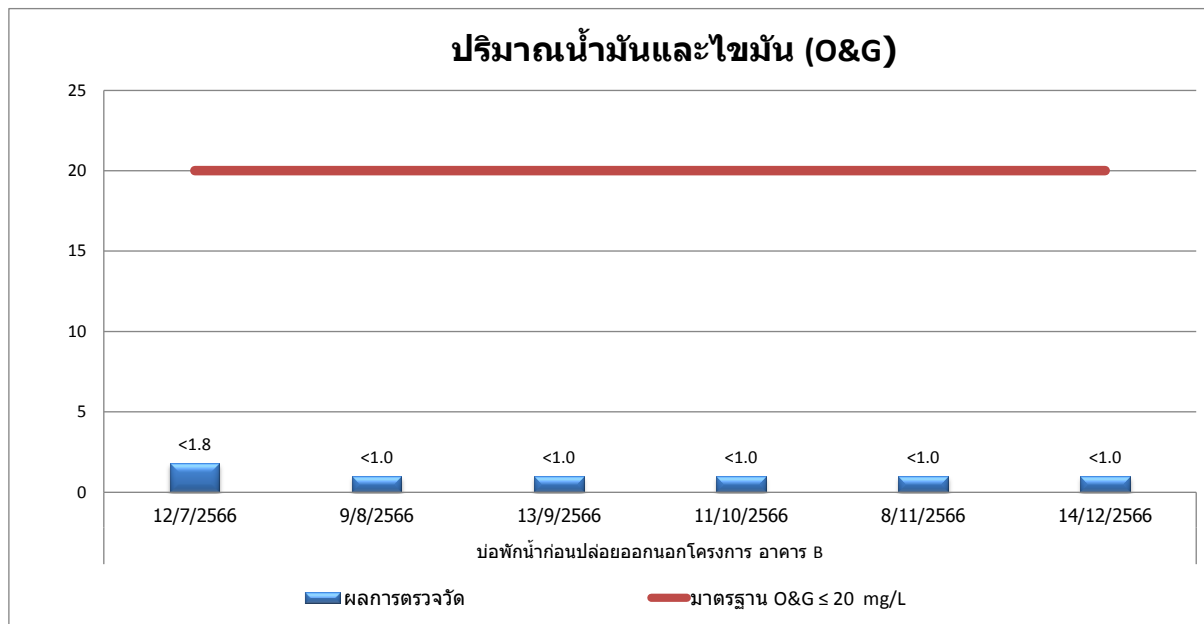
กราฟที่ 3-35 กราฟเปรียบเทียบผลการตรวจวัดปริมาณน้ำมันและไขมัน (Oil&Grease)
จากบ่อพักน้ำก่อนปล่อยออกนอกโครงการ อาคาร B ระหว่างเดือนกรกฎาคม – ธันวาคม พ.ศ.2566

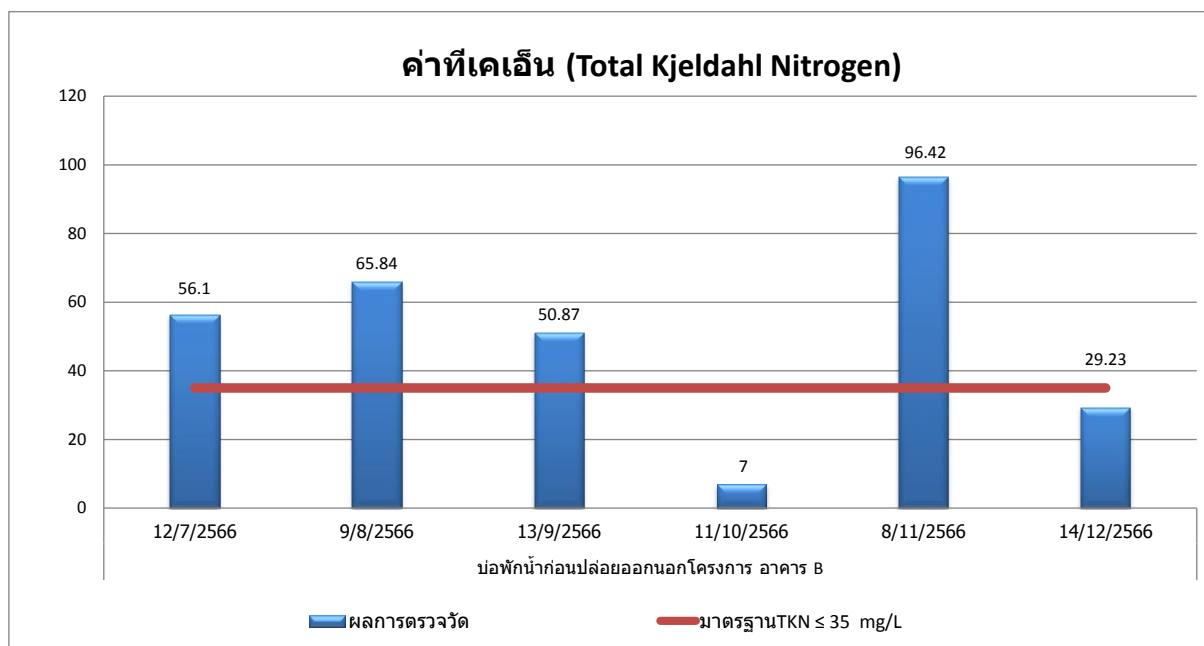
กราฟที่ 3-36 กราฟเปรียบเทียบผลการตรวจวัด ค่าที่เคเอ็น (Total Kjeldahl Nitrogen)
จากบ่อพักน้ำก่อนปล่อยออกนอกโครงการ อาคาร B ระหว่างเดือนกรกฎาคม – ธันวาคม พ.ศ.2566

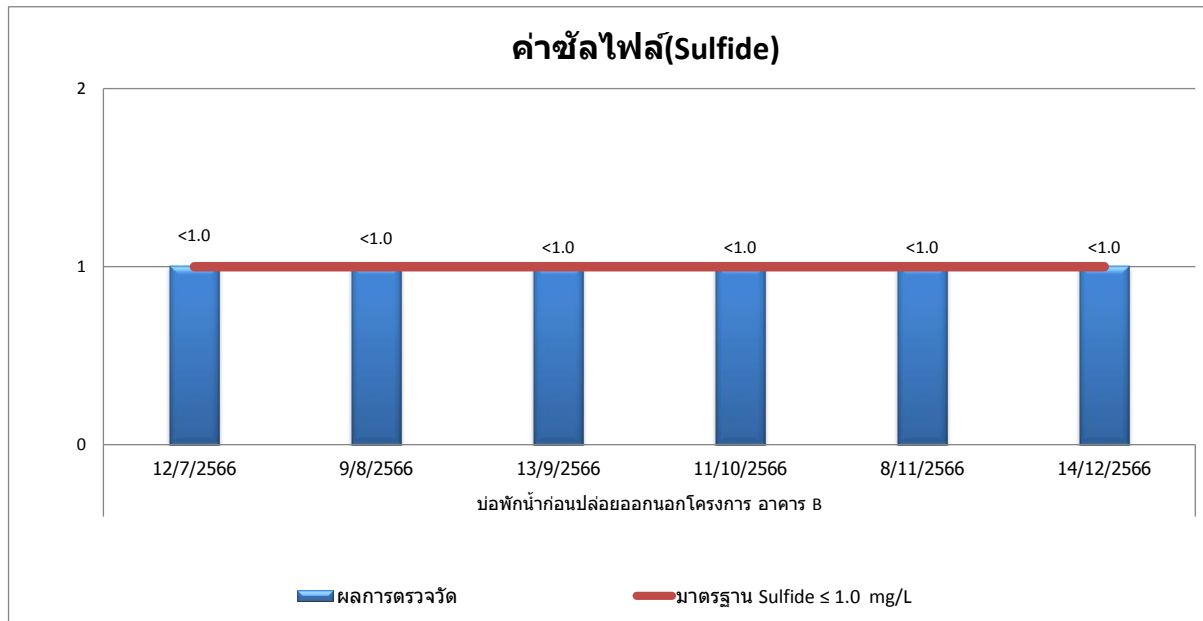
กราฟที่ 3-37 กราฟเปรียบเทียบผลการตรวจวัด ปริมาณซัลไฟด์ (Sulfide)

จากบ่อบำบัดน้ำก่อนปล่อยออกนอกโครงการ อาคาร B ระหว่างเดือนกรกฎาคม – ธันวาคม พ.ศ.2566

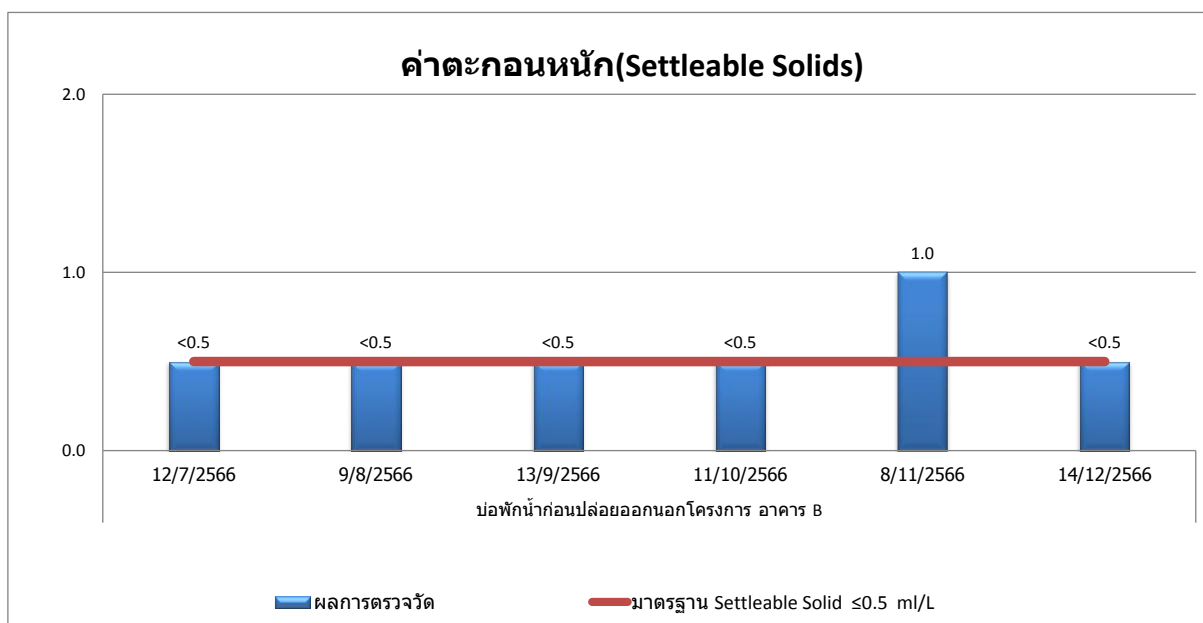
กราฟที่ 3-38 กราฟเปรียบเทียบผลการตรวจวัดปริมาณตะกอนหนัก (Settleable Solids)

จากบ่อบำบัดน้ำก่อนปล่อยออกนอกโครงการ อาคาร B ระหว่างเดือนกรกฎาคม – ธันวาคม พ.ศ.2566

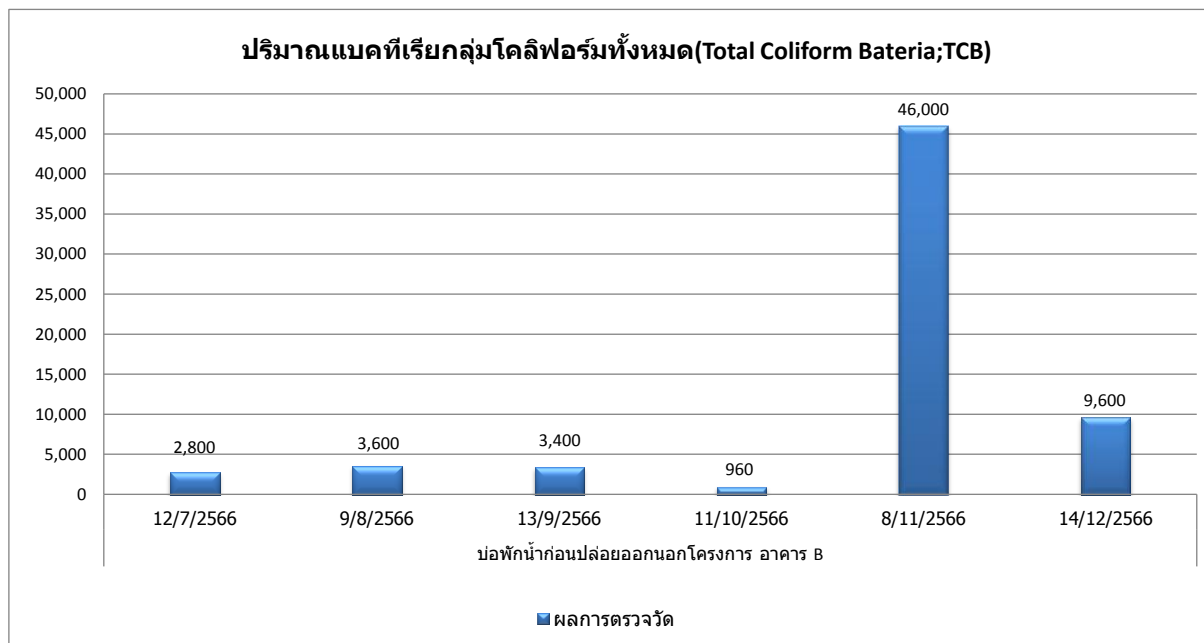
กราฟที่ 3.39 กราฟเปรียบเทียบผลการตรวจวัดปริมาณโคลิฟอร์มแบคทีเรียทั้งหมด (Total Coliform Bacteria) จากบ่อพักน้ำก่อนปล่อยออกนอกโครงการ อาคาร B ระหว่างเดือนกรกฎาคม – ธันวาคม พ.ศ.2566

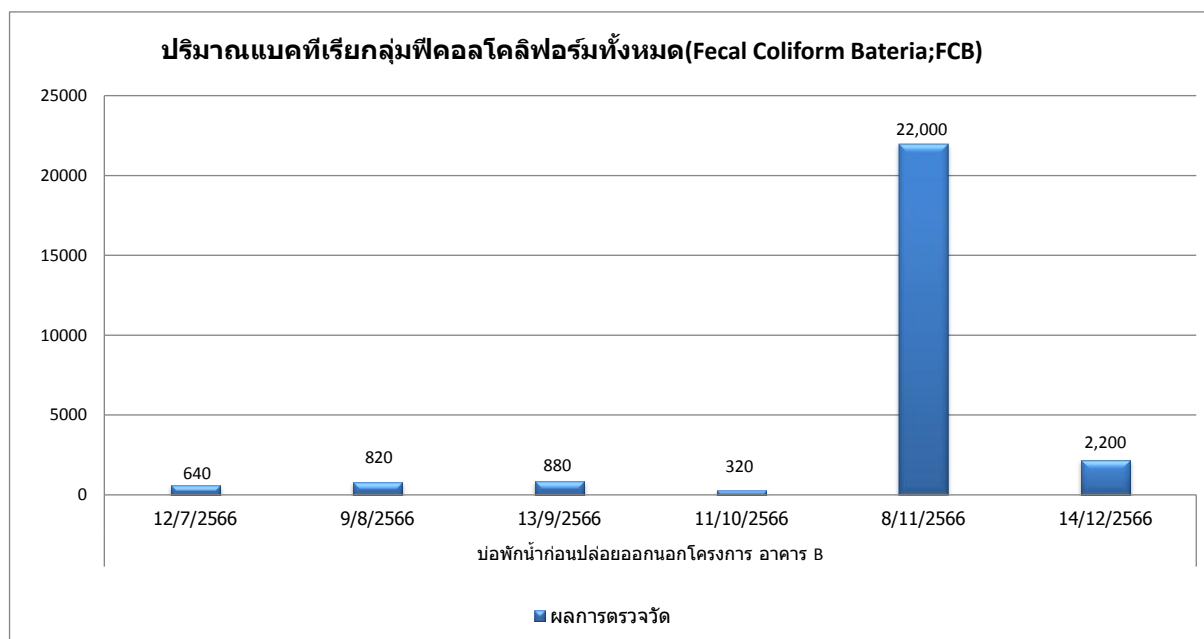
กราฟที่ 3-40 กราฟเปรียบเทียบผลการตรวจวัดปริมาณฟีคัลโคลิฟอร์มแบคทีเรียทั้งหมด (Fecal Coliform Bacteria) จากบ่อพักน้ำก่อนปล่อยออกนอกโครงการ อาคาร B ระหว่างเดือนกรกฎาคม – ธันวาคม พ.ศ.2566

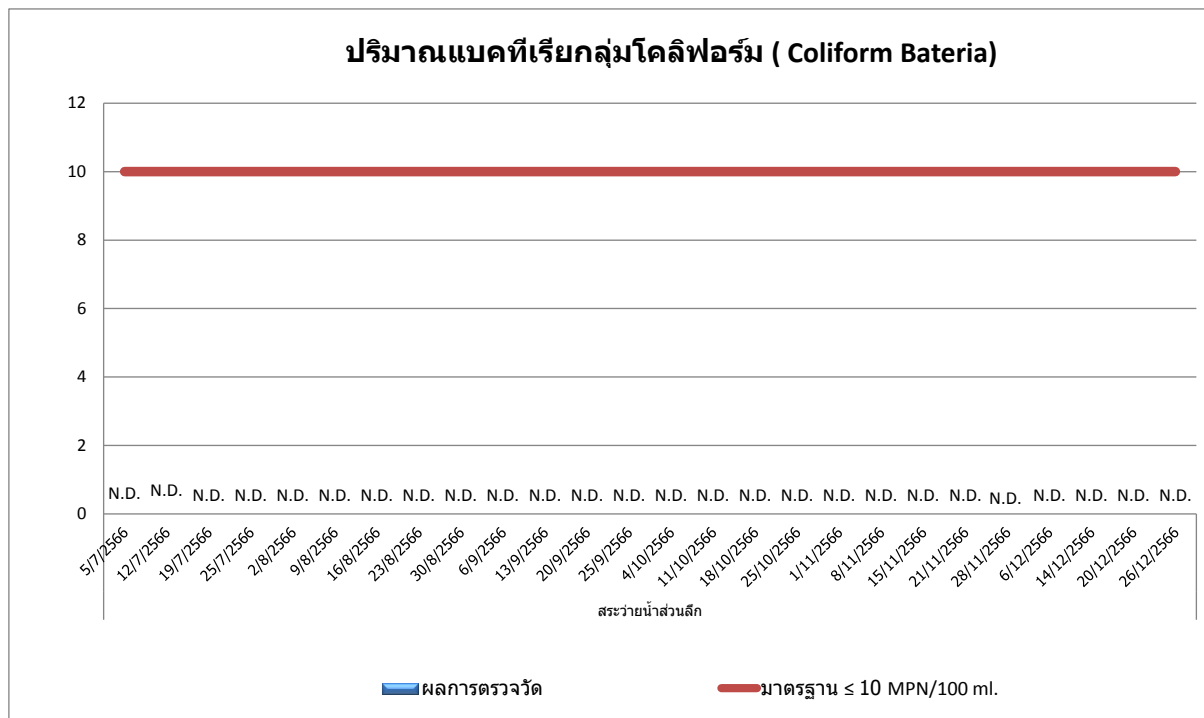
กราฟที่ 3-41 กราฟเปรียบเทียบผลการตรวจวัดปริมาณโคลิฟอร์มแบคทีเรียทั้งหมด (Total Coliform Bacteria) จากน้ำสระวายน้ำส่วนลึก ระหว่างเดือนกรกฎาคม – ธันวาคม พ.ศ.2566

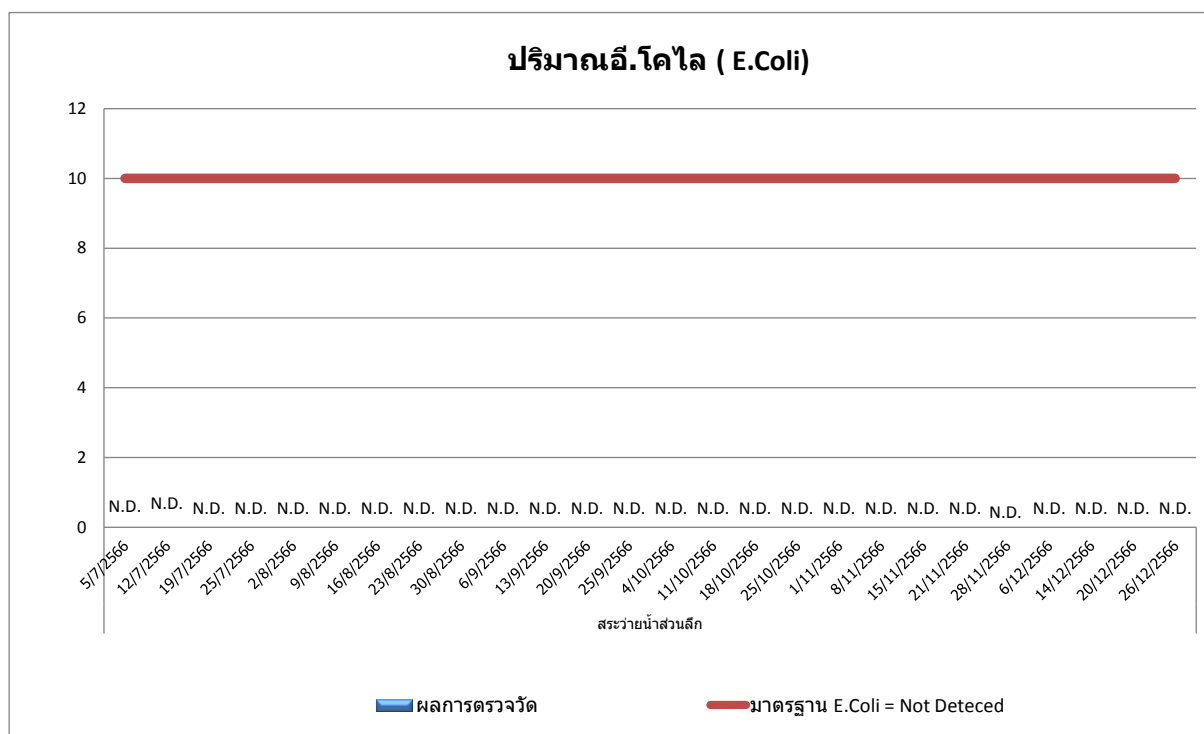
กราฟที่ 3-42 กราฟเปรียบเทียบผลการตรวจวัดปริมาณอี.โคไล (E.coli) จากน้ำสระวายน้ำส่วนลึก ระหว่างเดือนกรกฎาคม – ธันวาคม พ.ศ.2566

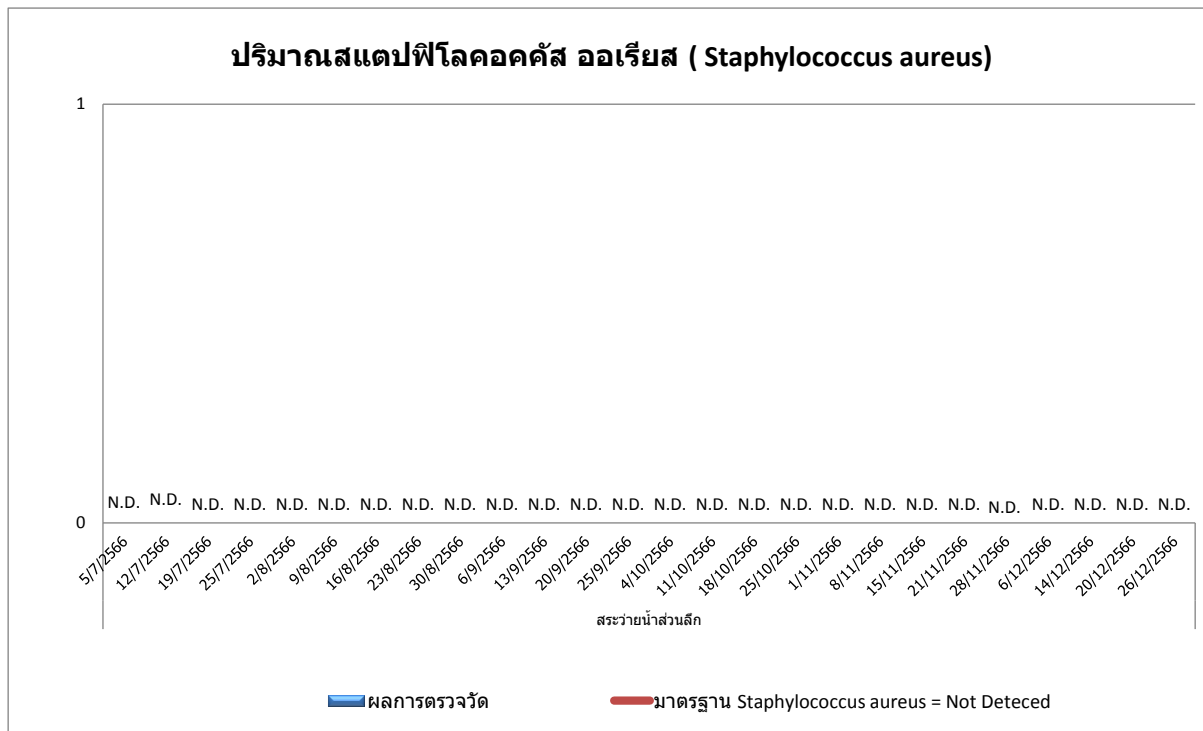
กราฟที่ 3-43 กราฟเปรียบเทียบผลการตรวจวัดปริมาณสแตปฟีโลคอคคัส ออเรียส (Staphylococcus aureus)

จากน้ำสระวายน้ำส่วนลึก ระหว่างเดือนกรกฎาคม – ธันวาคม พ.ศ.2566

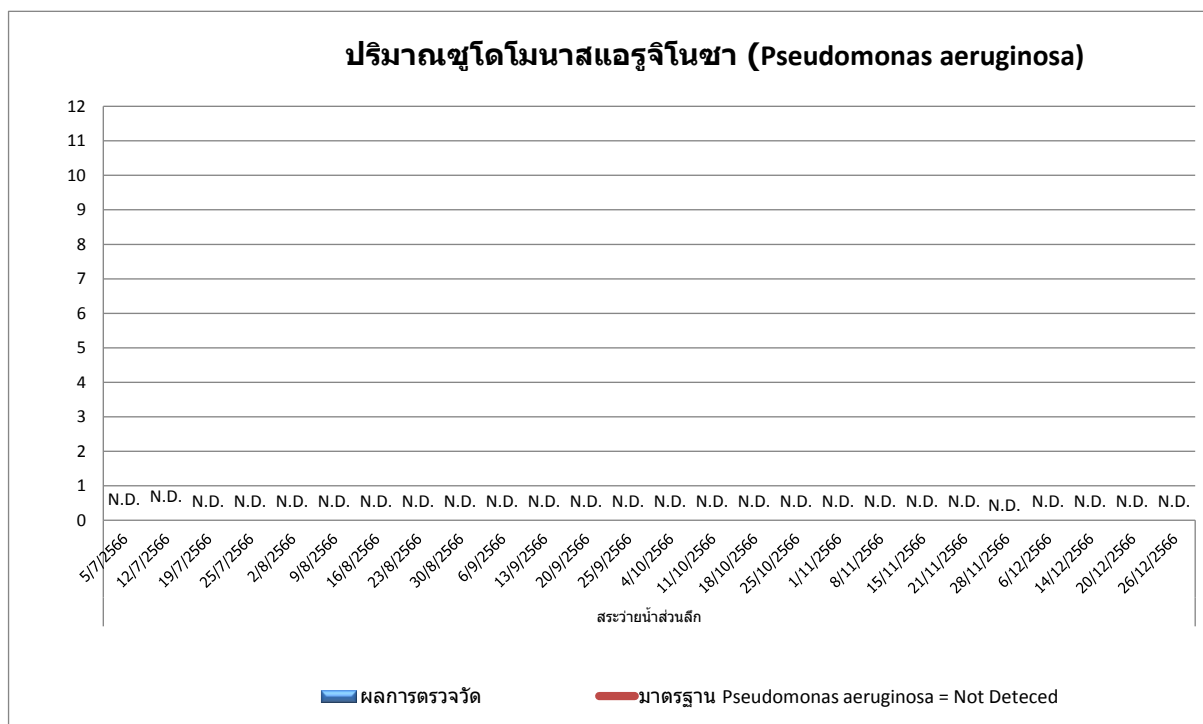
กราฟที่ 3-44 กราฟเปรียบเทียบผลการตรวจวัดปริมาณซูโดโมนาสแอโรจิโนซา (Pseudomonas aeruginosa)

จากน้ำสระวายน้ำส่วนลึก ระหว่างเดือนกรกฎาคม – ธันวาคม พ.ศ.2566

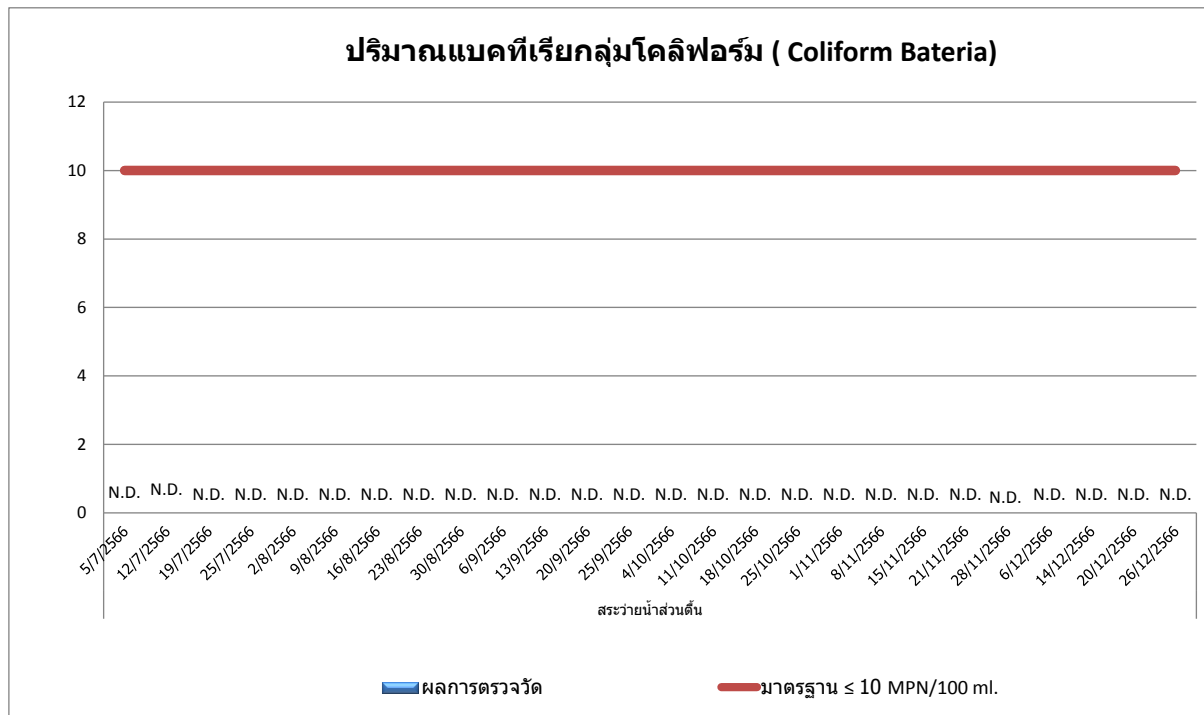
กราฟที่ 3-45 กราฟเปรียบเทียบผลการตรวจวัดปริมาณโคลิฟอร์มแบคทีเรียทั้งหมด (Total Coliform Bacteria)

จากน้ำสระว่ายน้ำส่วนต้น ระหว่างเดือนกรกฎาคม – ธันวาคม พ.ศ.2566

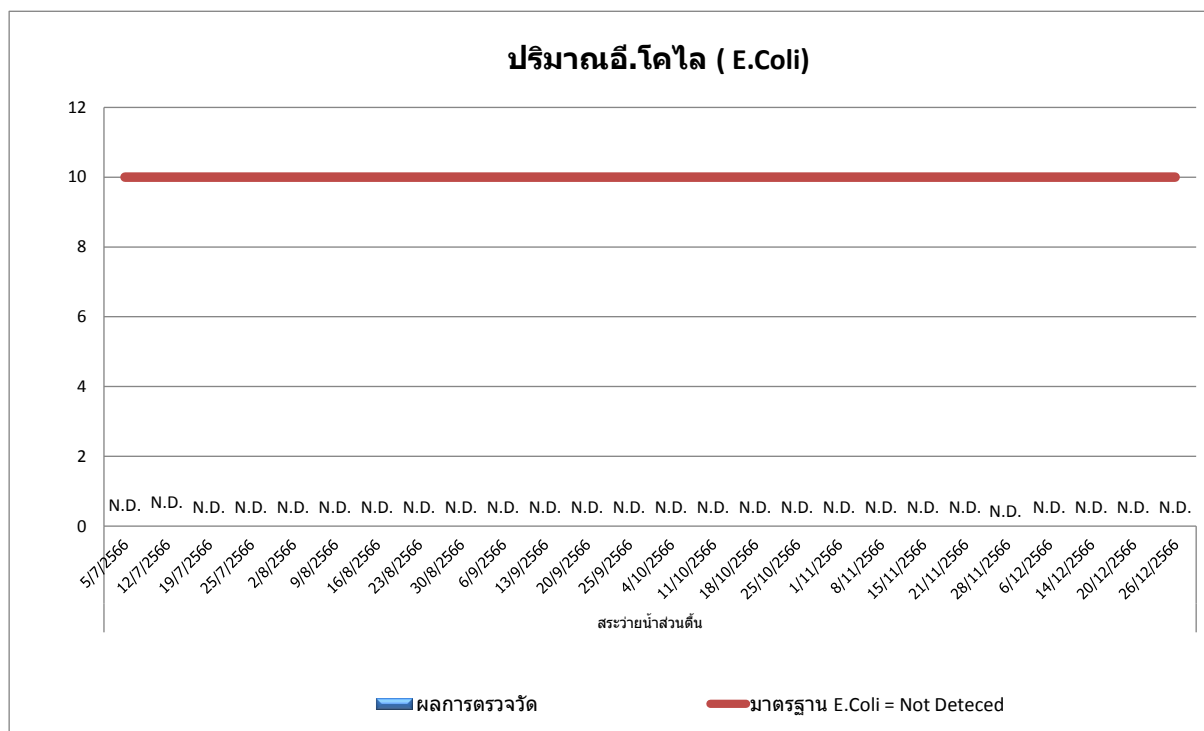
กราฟที่ 3-46 กราฟเปรียบเทียบผลการตรวจวัดปริมาณอี.โคไล (E.coli)

จากน้ำสระว่ายน้ำส่วนต้น ระหว่างเดือนกรกฎาคม – ธันวาคม พ.ศ.2566

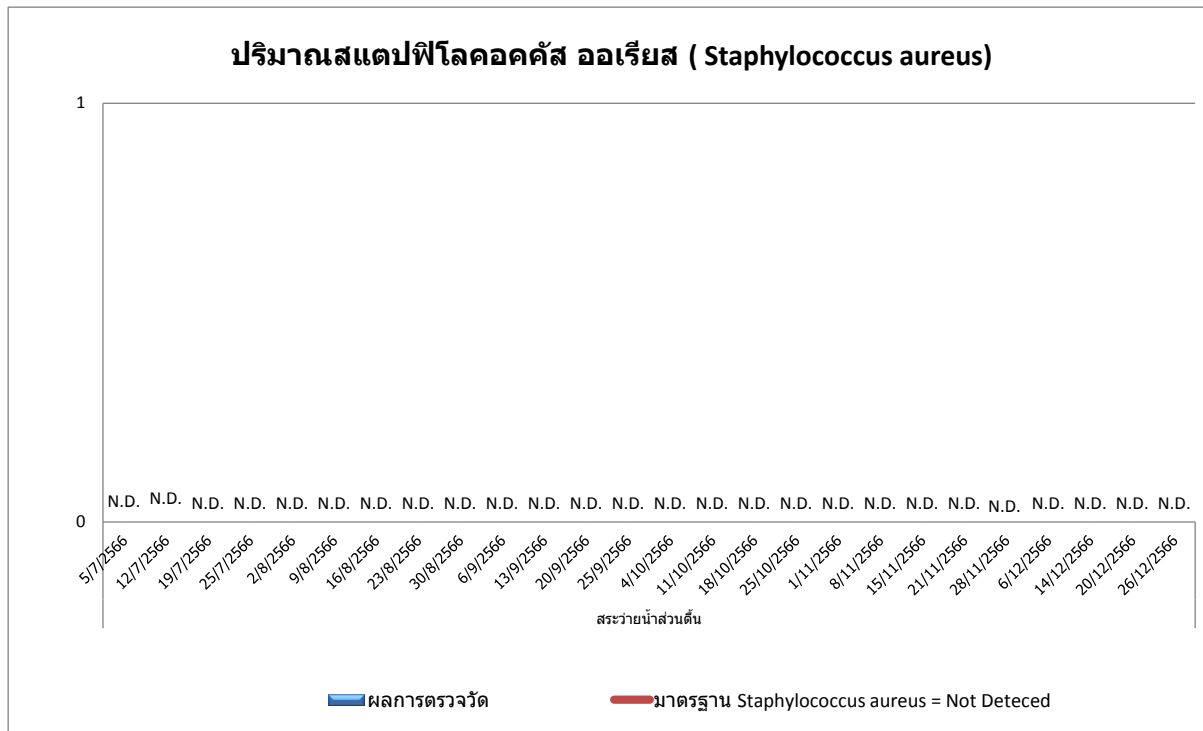
กราฟที่ 3-47 กราฟเปรียบเทียบผลการตรวจวัดปริมาณสแตปฟีโลคอคคัส ออเรียส (Staphylococcus aureus)

จากน้ำสระว่ายน้ำส่วนต้น ระหว่างเดือนกรกฎาคม – ธันวาคม พ.ศ.2566

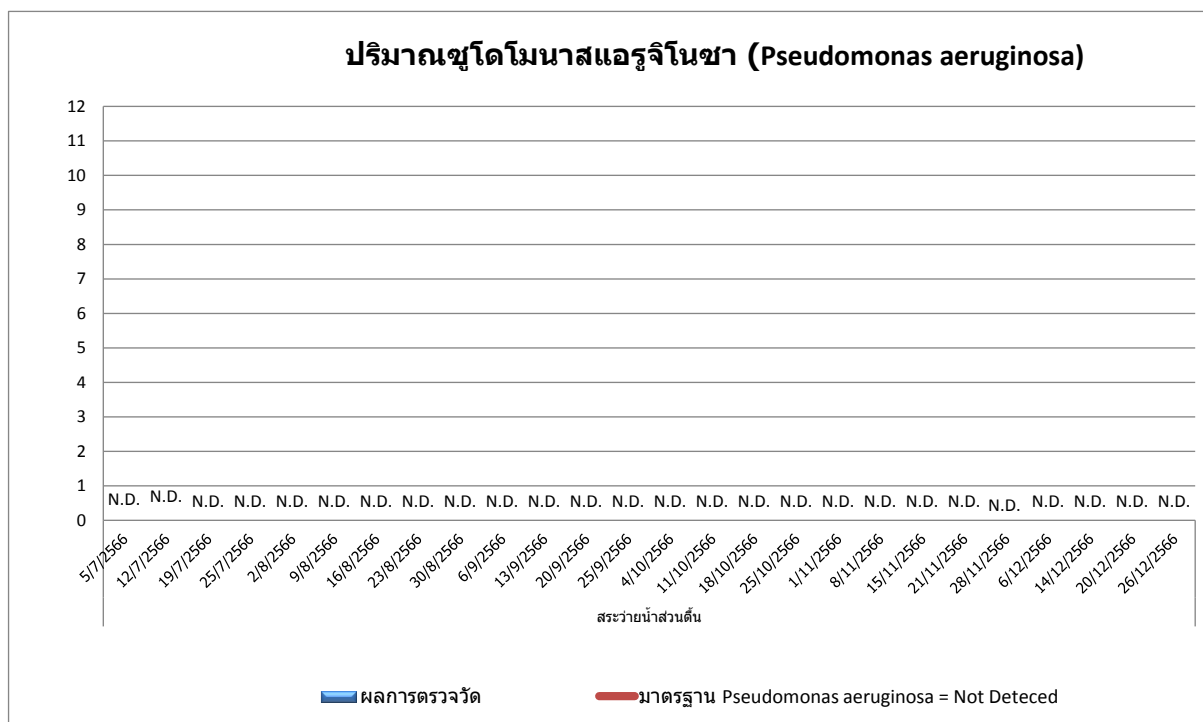
กราฟที่ 3-48 กราฟเปรียบเทียบผลการตรวจวัดปริมาณซูโดโมนาสแอโรจิโนซา (Pseudomonas aeruginosa)

จากน้ำสระว่ายน้ำส่วนต้น ระหว่างเดือนกรกฎาคม – ธันวาคม พ.ศ.2566
