**5. ผลการดำเนินการตามมาตรการป้องกันและแก้ไขผลกระทบสิ่งแวดล้อม**  
**ตารางที่ 2 เปรียบเทียบมาตรการป้องกันและแก้ไขผลกระทบสิ่งแวดล้อมที่กำหนดไว้ในรายงานการวิเคราะห์ผลกระทบสิ่งแวดล้อม**  
**โครงการ Living@City Resort (ชื่อเดิม อาคารอยู่อาศัยรวมและโรงแรม City Resort) ระยะเปิดดำเนินการ**

แบบ ตต.3

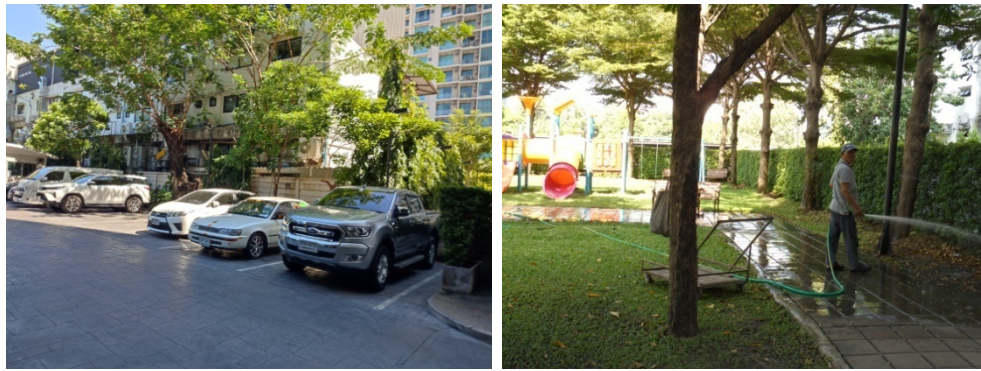
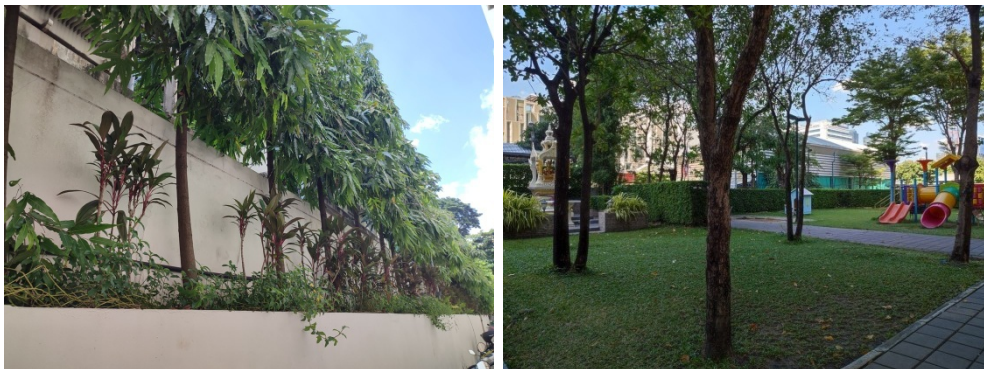
ภาพที่ 3-1 พื้นที่สีเขียวของโครงการ

4. จัดให้มีพื้นที่สีเขียวตามเกณฑ์กำหนดของ สผ.ทั้ง 1 คน/ตารางเมตร และพื้นที่สีเขียวที่ยื่นที่ต้องมีครึ่งหนึ่งของพื้นที่ว่างตามกฎหมายควบคุมอาคาร	มีพื้นที่สีเขียวไว้แล้ว บริเวณที่ว่างชั้นล่างของอาคารและที่ชั้น 6 ที่ตั้งของสระว่ายน้ำ	-	ภาพที่ 3-1

พื้นที่สีเขียวบริเวณชั้นล่างของโครงการ

พื้นที่สีเขียวชั้นที่ 6

4. รักษาสภาพธรรมชาติและดูแลต้นไม้ในโครงการให้ดีอยู่เสมอ เพื่อช่วยเป็นแนวดูดซับเสียงเพื่อป้องกันเสียงรบกวนออกสู่ภายนอกโครงการได้น้อยที่สุด	มีพื้นที่สีเขียว เป็นสวนหย่อมให้ความร่มรื่น และเป็นแนวกันเสียงบริเวณด้านหน้าโครงการ	-	ภาพที่ 3-1

เงื่อนไขตามมาตรการป้องกันและแก้ไขผลกระทบสิ่งแวดล้อม	ผลการปฏิบัติตามมาตรการ	ปัญหา อุปสรรค และข้อเสนอแนะ	เอกสารอ้างอิง
10. จัดให้มีพื้นที่สีเขียวแบบยั่งยืนรอบพื้นที่อาคาร ซึ่งนอกจากจะให้ความร่มรื่น และเกิดทัศนียภาพที่ดีแล้ว ยังส่งผลให้เกิดการระบายอากาศ และระบายความร้อนได้ดี ช่วยบังแดด และลดการดูดซับ และถ่ายเทพลังงานความร้อน เข้าสู่ตัวอาคารอีกด้วย ซึ่งการปลูกต้นไม้ขนาดใหญ่ 1 ต้น ให้ความเย็นประมาณ 12,000 บีทียู และการปลูกพืชคลุมดินจะช่วยลดความร้อนและเพิ่มความชื้นให้กับดินทำให้อากาศเย็นขึ้น	มีพื้นที่สีเขียวยั่งยืนไว้แล้วรอบพื้นที่อาคาร	-	ภาพที่ 3-1

11. ดูแลสวนและต้นไม้ให้เจริญเติบโตอย่างสมบูรณ์ เพื่อให้ร่มเงาแก่อาคารช่วยลดความร้อน และประหยัดพลังงาน	ต้นไม้เจริญเติบโต ให้ความร่มรื่นภายในโครงการ	-	ภาพที่ 3-1

2. จัดให้มีพื้นที่สีเขียวในบริเวณพื้นที่ 1 ขนาด 711.10 ตร.ม. และพื้นที่สีเขียวพื้นที่ 6 ขนาด 519.45 ตร.ม.รวมมี 1,230.55 ตร.ม. เพื่อช่วยชะลอการไหลของน้ำ	มีพื้นที่สีเขียวไว้แล้วบริเวณพื้นที่ 1 และพื้นที่ 6 สามารถช่วยชะลอน้ำบริเวณพื้นที่สวนได้เป็นอย่างดี	-	ภาพที่ 3-1

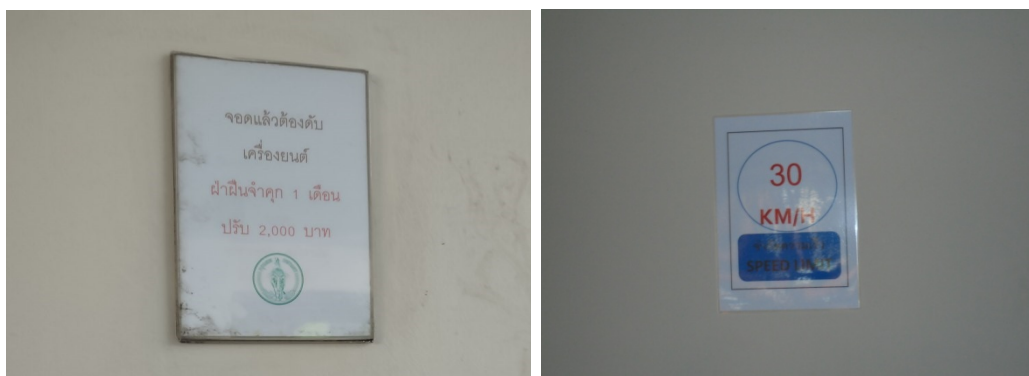
ภาพที่ 3-2 ป้ายควบคุมความเร็วรถและป้ายเตือนดับเครื่องยนต์ทันทีที่จอดรถยนต์

เงื่อนไขตามมาตรการป้องกันและแก้ไขผลกระทบสิ่งแวดล้อม	ผลการปฏิบัติตามมาตรการ	ปัญหา อุปสรรค และข้อเสนอแนะ	เอกสารอ้างอิง
<b>1.3 ทรัพยากรดินและการชะล้างพังทลายของดิน</b> 1. ปฏิบัติตามมาตรการเกี่ยวกับเรื่องระบบระบายน้ำ การจัดภูมิสถาปัตย์โดยรอบพื้นที่โครงการ และปฏิบัติตามมาตรการด้านสุนทรียภาพและทัศนียภาพ ซึ่งเกี่ยวข้องกับการป้องกันการชะล้างพังทลายของดิน	ปฏิบัติตามมาตรการเกี่ยวกับการระบายน้ำโดยการทำรางระบายน้ำบ่อพักน้ำ บ่อหน่วงน้ำไว้ในโครงการและมีการทำสวนปลูกต้นไม้ซึ่งสามารถยึดหน้าดินป้องกันการชะล้างพังทลายของดินไว้แล้ว	-	ภาพที่ 3-1
<b>1.4 เสียงและความสั่นสะเทือน</b> 1. จำกัดความเร็วรถ ขณะแล่นเข้า-ออกพื้นที่โครงการให้มีความเร็วไม่เกิน 30 กม./ชม.	จำกัดความเร็วรถโดยติดป้ายจำกัดความเร็วรถไว้แล้วไม่เกิน 30 กม./ชม.	-	ภาพที่ 3-2

2. ทำป้ายประกาศให้ดับเครื่องยนต์ทันทีเมื่อจอดรถ	ติดป้ายประกาศให้ดับเครื่องยนต์ไว้บริเวณที่จอดรถ	-	ภาพที่ 3-2
3. ตรวจสอบอุปกรณ์เครื่องใช้ ให้มีสภาพดีอยู่เสมอ เพื่อป้องกันเสียงดังจากการทำงานที่ขาดประสิทธิภาพ	อุปกรณ์เครื่องใช้มีสภาพดี ไม่ส่งเสียงดังรบกวน	-	-

6. จำกัดความเร็วขณะแล่นเข้า-ออกจากพื้นที่โครงการให้มีความเร็วไม่เกิน 30 กม./ชม.	จัดทำป้ายจำกัดความเร็วของรถไว้แล้ว ไม่เกิน 30 กม./ชม.	-	ภาพที่ 3-2
7. ติดป้ายห้ามติดเครื่องยนต์ทิ้งไว้บริเวณลานจอดรถยนต์โดยดับเครื่องยนต์ทันทีเมื่อจอดรถแล้ว	ติดป้ายห้ามติดเครื่องยนต์ไว้แล้ว	-	ภาพที่ 3-2

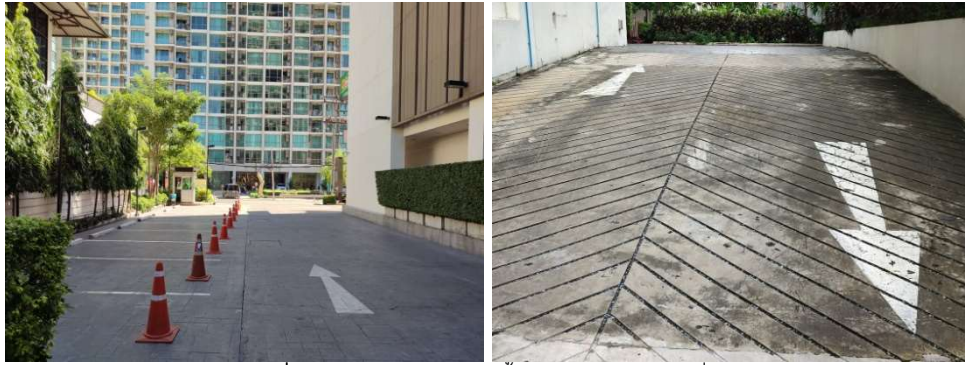
ภาพที่ 3-3 สัญญาณจราจรบนพื้นทางบอกทิศทางการวิ่งรถ

2. จัดทำป้ายและสัญญาณจราจรบนพื้นทางให้ชัดเจน เพื่อให้รถเข้า-ออกโครงการได้อย่างดี และปลอดภัย พร้อมทั้งจัดให้มีพนักงานรักษาความปลอดภัยอำนวยความสะดวก	จัดทำเป็นลูกศรแสดงทิศทางการวิ่งรถภายในโครงการเป็นแบบสองทิศทาง และมียามรักษาความปลอดภัยคอยอำนวยความสะดวกไว้แล้วเป็นอย่างดี	-	ภาพที่ 3-3

3. ติดตั้งป้ายที่มีข้อความว่า “กรุณาดับเครื่องยนต์ทุกครั้ง” หลังจากจอดแล้ว ไว้ในลานจอดรถยนต์ทุกชั้น และให้ทั่วถึงพื้นที่ลานจอดรถยนต์	ติดตั้งป้ายให้ดับเครื่องยนต์ทุกครั้ง ที่จอดรถไว้แล้ว บริเวณที่จอดรถทั้งชั้นล่าง และบนอาคารจอดรถ	-	ภาพที่ 3-3

1. ติดตั้งเครื่องหมายจราจรที่ถนนและที่ลานจอดรถให้ชัดเจน	เครื่องหมายจราจรที่ถนนเป็นลูกศรแสดงทางวิ่งรถ	-	ภาพที่ 3-3
2. ห้ามประกอบกิจกรรมใด ๆ รวมทั้งการก่อสร้างในบริเวณที่จัดไว้ใช้เป็นที่จอดรถยนต์ อันจะทำให้พื้นที่จอดรถลดลงจากที่เสนอไว้ในรายงานฯ	ไม่มีการประกอบกิจการใด ๆ หรือไม่มีการก่อสร้างใด ๆ บริเวณที่จัดไว้เป็นที่จอดรถ	-	-

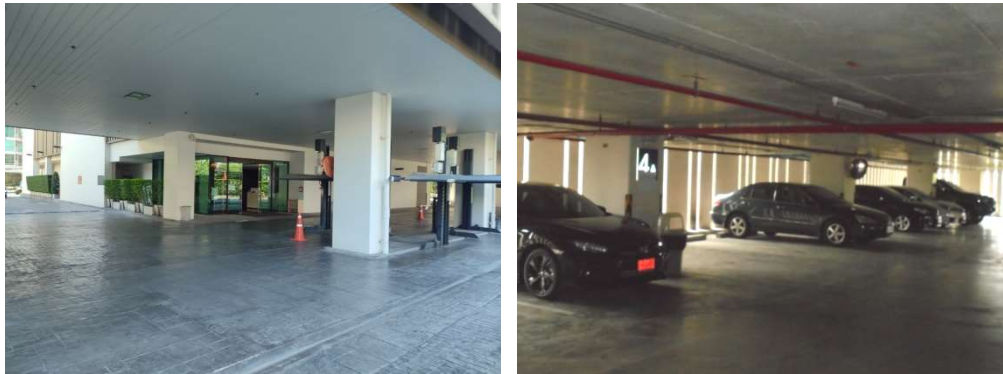
ภาพที่ 3-4 การระบายอากาศบนชั้นจอดรถ และกระงะกนคั้ง

5. ดูแลระบบการระบายอากาศภายในอาคารอยู่เสมอโดยเฉพาะ ชั้นที่ 2-5 ซึ่งเป็นชั้นลานจอดรถยนต์แต่ไม่ให้มีการบดบัง หรือปิดกั้นช่องระบายอากาศ เพื่อให้อากาศถ่ายเทได้ดีอยู่เสมอ	การระบายอากาศบนชั้นจอดรถมีช่องเปิดไม่มีสิ่งปิดกั้น สามารถระบายอากาศได้ดี	-	ภาพที่ 3-4

9. เจ้าของโครงการต้องเลือกใช้เครื่องปรับอากาศประหยัดพลังงานที่มีมาตรฐาน มอก.	เลือกใช้เครื่องปรับอากาศเบอร์ 5 มีความประหยัดพลังงาน	-	-
10. ห้ามวางป้ายหรือสิ่งปลูกสร้างอื่น ๆ บังหรือกีดขวางบริเวณช่องเปิดโล่งชั้นลาน จอดรถยนต์	ไม่มีสิ่งปลูกสร้างอื่นบริเวณช่องเปิดของลานจอดรถยนต์	-	ภาพที่ 3-4

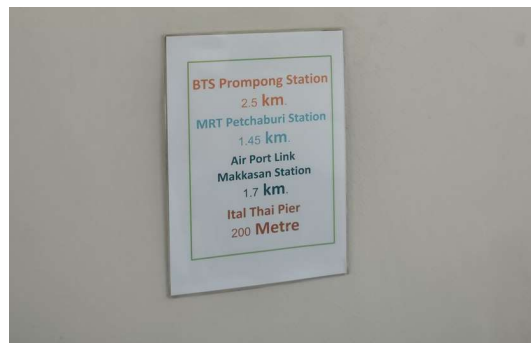
ภาพที่ 3-5 ป้ายประชาสัมพันธ์ชี้ยานพาหนะสาธารณะ

6. รณรงค์ และประชาสัมพันธ์ให้ผู้พักอาศัยในส่วนเซอร์วิสอพาร์ทเมนท์ ใช้บริการรถไฟฟ้าสายต่าง ๆ และจัดให้มีบริการโทรเรียก Taxi ให้ผู้พักอาศัย เพื่อรับส่งไปยังสถานที่ต่าง ๆ และต่อไปยังรถไฟฟ้า	ประชาสัมพันธ์ โดยการติดตั้งป้ายไว้บริเวณด้านหน้าโครงการที่ผู้ใช้บริการสามารถมองเห็นได้ง่าย	-	ภาพที่ 3-5

9. ให้โครงการส่งเสริมการใช้บริการขนส่งมวลชน โดยเฉพาะรถไฟฟ้า BTS MRT ซึ่งช่วยลดการจราจรติดขัดได้	ติดป้ายแนะนำผู้มาใช้บริการให้ใช้รถโดยสารสาธารณะไว้แล้ว	-	ภาพที่ 3-5

เงื่อนไขตามมาตรการป้องกันและแก้ไขผลกระทบสิ่งแวดล้อม	ผลการปฏิบัติตามมาตรการ	ปัญหา อุปสรรค และข้อเสนอแนะ	เอกสารอ้างอิง
10. ทรนงค์ให้ผู้พักอาศัยในโครงการหันมาใช้รถไฟฟ้า BTS และ MRT โดยโครงการและเจ้าหน้าที่หันมาใช้รถไฟฟ้า BTS และ MRT โดยโครงการและเจ้าหน้าที่ประชาสัมพันธ์จากจัดกิจกรรมจูงใจให้ผู้พักอาศัยเข้าร่วมกิจกรรม	ติดป้ายรณรงค์ไว้แล้ว	-	ภาพที่ 3-5

12. จัดทำป้ายแสดงโครงข่ายการเดินทางด้วยรถไฟฟ้า BTS และ MRT และแสดงสายรถประจำทางที่ผ่านพื้นที่โครงการ	มีป้ายรณรงค์โครงข่ายการเดินทางด้วยรถไฟฟ้า รถประจำทาง และเรือโดยสาร	-	ภาพที่ 3-5

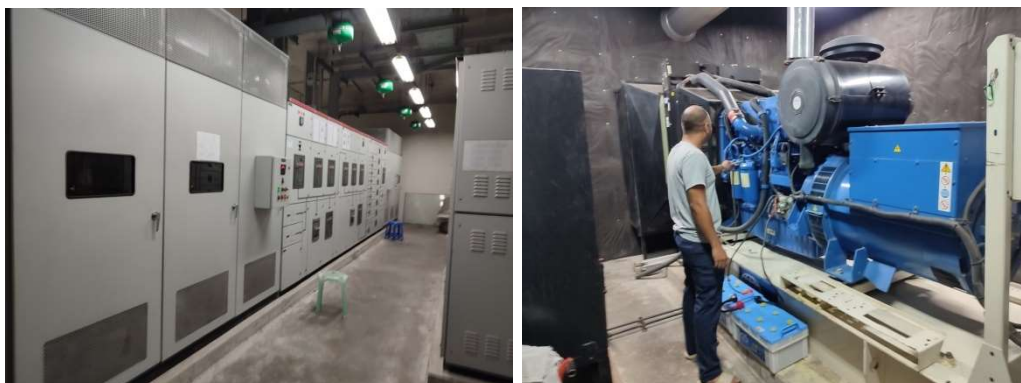
ภาพที่ 3-6 ห้องเครื่องไฟฟ้า และห้องเครื่องกำเนิดไฟฟ้าสำรอง

11. เครื่องกำเนิดไฟฟ้าสำรอง ต้องไม่เคยผ่านการใช้งานมาก่อนเป็นผลิตภัณฑ์ สำเร็จรูป ประกอบและผ่านการตรวจสอบการใช้งานจากโรงงานผู้ผลิตในประเทศ สหรัฐอเมริกา ญี่ปุ่น หรือยุโรปตะวันตก ได้มาตรฐานตาม ISO9001-2000 หรือถ้า ประกอบในประเทศไทยต้องมีหนังสือรับรองจากสำนักงานมาตรฐานผลิตภัณฑ์มา แสดงด้วย	มีเครื่องกำเนิดไฟฟ้าสำรองไว้ในห้องเครื่องกำเนิดไฟฟ้า ซึ่งเป็นเครื่องที่ ได้มาตรฐานตามที่กำหนด	-	ภาพที่ 3-6

12. เครื่องยนต์เป็นชนิดใช้น้ำมันดีเซลเป็นเชื้อเพลิง 4 สูบ 4 จังหวะ TURBO CHARGEDอัดอากาศเข้ากระบอกสูบเพื่อการเผาไหม้ที่สมบูรณ์ลดการเกิดไอเสีย ระบายความร้อน ด้วยน้ำ รอบการใช้งาน 1,500 รอบ/นาที	เครื่องกำเนิดไฟฟ้าสำรอง เป็นชนิดเครื่องยนต์น้ำมันดีเซล	-	ภาพที่ 3-6

13. ท่อไอเสียต้องมีไส้กรองอากาศแบบ DRY TYPE	ท่อไอเสียมีไส้กรองแบบ DRY TYPE	-	ภาพที่ 3-6
14. ส่งตัวแทนฝ่ายช่างของโครงการเข้ารับการอบรมการดูแลรักษาเครื่องกำเนิดไฟฟ้า สำรองจากตัวแทนจำหน่ายพร้อมจัดทำคู่มือการบำรุงรักษาฉบับภาษาไทยด้วย	มีเจ้าหน้าที่ฝ่ายช่างที่ผ่านการอบรมแล้วดูแลรักษาเครื่องกำเนิดไฟฟ้า ไว้สม่ำเสมอ และทดสอบการทำงานทุกสัปดาห์	-	ภาพที่ 3-6
<b>มาตรการติดตามตรวจสอบผลกระทบสิ่งแวดล้อม</b> <ul style="list-style-type: none"> <li>- ตรวจสอบการทำงาน และสภาพเครื่องยนต์ของเครื่องกำเนิดไฟฟ้าสำรอง เป็นประจำทุกเดือน และตลอดระยะเวลาดำเนินการ</li> <li>- ตรวจสอบไส้กรองเครื่องยนต์ ท่อไอเสีย ยาง สปริง รองรับน้ำหนัก เครื่องกำเนิดไฟฟ้า สำรองเป็นประจำทุกเดือนและตลอดระยะเวลาเปิดดำเนินการ</li> <li>- ดูแลรักษาสภาพถนน ทางเดินรถ และป้ายจราจรภายในโครงการให้สะอาด และมีสภาพดีอยู่เสมอ กรณีที่พบว่าถนนทางเดินรถและป้ายจราจรมีการชำรุด ให้ซ่อมแซมหรือเปลี่ยนใหม่โดยทันทีตลอดระยะเวลาดำเนินการ</li> </ul>	การทำงานและสภาพเครื่องพร้อมใช้งานทำงานได้เป็นปกติ  ตรวจสอบอุปกรณ์อะไหล่ต่าง ๆ เป็นประจำทุกเดือนมีสภาพพร้อมใช้ งาน  สภาพถนน ทางเดินรถ ทางเดินภายในโครงการ ป้ายจราจร อยู่ใน สภาพดี ไม่บดเสียน	-	-

5. เครื่องกำเนิดไฟฟ้าสำรอง ต้องไม่เคยผ่านการใช้งานมาก่อนเป็นผลิตภัณฑ์สำเร็จรูป ประกอบและผ่านการตรวจสอบการใช้งานโรงงานผู้ผลิตในประเภทสหรัฐอเมริกา-ญี่ปุ่น หรือยุโรปตะวันตก ได้มาตรฐานตาม ISO9001-2000 หรือถ้าประกอบในประเทศไทยต้องมีหนังสือรับรองจากสำนักงานมาตรฐานผลิตภัณฑ์มาแสดงด้วย	มีเครื่องกำเนิดไฟฟ้าสำรองที่ได้มาตรฐานติดตั้งไว้ในห้องกำเนิดไฟฟ้าสำรองของโครงการ	-	ภาพที่ 3-6

6. ระบบไอเสียต้องมีท่อเก็บเสียง (Silencer) ชนิด Residentialหรือดีกว่า เพื่อลดเสียงลงจนระดับเสียงไม่เกิน 85 dB(A) พร้อมท่ออ่อน Flexible Tube ส่วนที่อยู่ในอาคารให้ใช้ฉนวน และอุดมึนเยมหุ้มรอบท่อ เพื่อป้องกันความร้อนและส่วนที่ต่อออกภายนอกอาคารให้ใช้ข้อต่อโค้ง ห้ามใช้ข้อต่อฉากเด็ดขาด	มีระบบไอเสียที่เป็นท่อเก็บเสียง และภายในห้องเครื่องกำเนิดไฟฟ้าติดฉนวนกันเสียงไว้แล้ว	-	ภาพที่ 3-6

7. เครื่องยนต์กับเครื่องกำเนิดไฟฟ้าต้องติดตั้งอยู่บนฐานเดียวกัน และมียางหรือสปริง หรืออุปกรณ์ดูดซับแรงสั่นสะเทือนตามมาตรฐานและมีความเหมาะสมรองรับที่แท่นเครื่องกับฐานเพื่อลดการสั่นสะเทือนพร้อมน็อตยึดตัวแท่นเครื่องกับฐานรองรับให้แน่น	ติดตั้งเครื่องกำเนิดไฟฟ้าตั้งอยู่บนฐานเหล็กไว้แล้ว	-	ภาพที่ 3-6

เงื่อนไขตามมาตรการป้องกันและแก้ไขผลกระทบสิ่งแวดล้อม	ผลการปฏิบัติตามมาตรการ	ปัญหา อุปสรรค และข้อเสนอแนะ	เอกสารอ้างอิง
8. ควบคุมระดับเสียงภายในห้องตู้ครอบเครื่องกำเนิดไฟฟ้า โดยติดตั้งชุดอุปกรณ์ Sound Attenuation เพื่อควบคุมเสียงทั้งด้านลมเข้าและออกของห้องเครื่องกำเนิดไฟฟ้า และบุผนังภายในโดยรอบด้วยวัสดุดูดซับเสียง เพื่อควบคุมเสียงไม่ให้เกินกว่าระดับเสียงเฉลี่ยที่ 75 dB(A) ในระยะ 100 เมตร	ติดตั้งฉนวนกันเสียงไว้ภายในห้องกำเนิดไฟฟ้าแล้ว และไม่มีเสียงดังลอดออกมาในระยะ 100 เมตรจากห้องเครื่อง	-	ภาพที่ 3-6

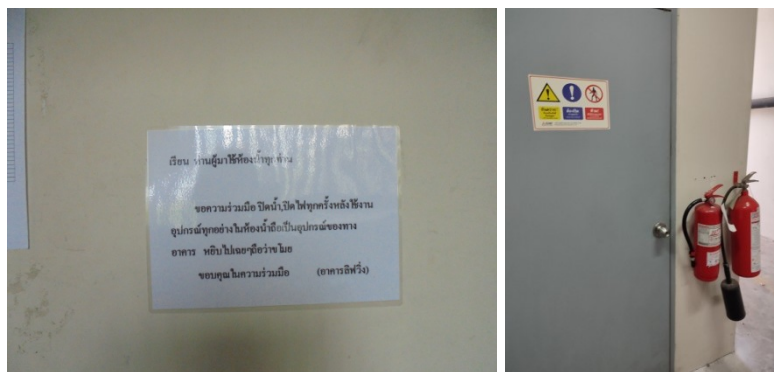
ภาพที่ 3-8 ป้ายรณรงค์ประหยัดน้ำ และประหยัดไฟฟ้าภายในโครงการ บัณฑิตอนันตวิทยาหน้าห้องไฟฟ้า

1. รณรงค์และติดป้ายให้มีการใช้น้ำอย่างประหยัด รวมทั้งเลือกใช้อุปกรณ์และผลิตภัณฑ์ที่ประหยัดน้ำ	ติดป้ายรณรงค์การประหยัดน้ำไว้แล้ว	-	ภาพที่ 3-8
2. ตรวจสอบดูแลระบบจ่ายน้ำ และระบบเส้นท่อประปาให้อยู่ในสภาพดีอยู่เสมอ หากพบว่ามี การชำรุดให้รีบแก้ไขทันที	ท่อน้ำประปา ระบบจ่ายน้ำ เครื่องสูบน้ำดูแลไว้อยู่เสมอ และปัจจุบันไม่มีการชำรุดเสียหาย	-	ภาพที่ 3-9

13. ใช้อุปกรณ์ไฟฟ้าได้มาตรฐาน ประหยัดพลังงานไฟฟ้าและอายุการใช้งานยาวนาน	ใช้อุปกรณ์ไฟฟ้าที่ได้มาตรฐานไว้แล้ว และประหยัดพลังงาน	-	-
14. จัดให้มีเอกสารหรือข้อเสนอแนะในการประหยัดพลังงานแจกให้กับผู้พักอาศัยภายในโครงการ	ติดป้ายแนะนำการประหยัดพลังงานไว้แล้ว	-	ภาพที่ 3-8

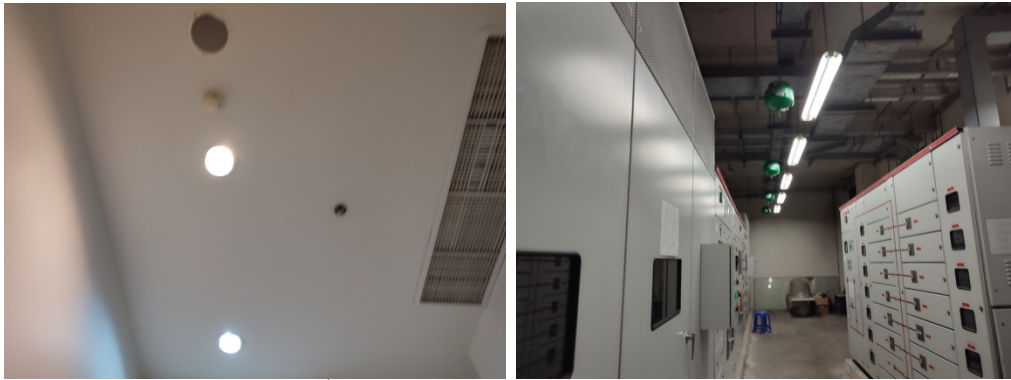
ภาพที่ 3-10 โคมไฟ หลอดไฟส่องสว่างภายในโครงการ

3. เลือกใช้ผลิตภัณฑ์ชนิดประหยัดพลังงาน (หลอดคอมแพคฟลูออเรสเซนต์หรือหลอดตะเกียบ หลอดคอมมูมประหยัด) ที่มีอายุการใช้งานยาวนาน บริเวณพื้นที่พักอาศัย และหลอดไฟที่มีกำลังส่องสว่างสูง แต่ใช้วัตต์ต่ำ สำหรับพื้นที่ส่วนกลางหรือพื้นที่ที่จำเป็นต้องเปิดไฟทั้งวันตลอดทั้งวันและเลือกใช้บัลลัสประหยัดไฟหรือบัลลัสอิเล็กทรอนิกส์ เพื่อช่วยเพิ่มประสิทธิภาพในการประหยัดไฟได้มากขึ้น	ใช้หลอดประหยัดไฟที่มีอายุยืนยาว	-	ภาพที่ 3-10

6. เลือกใช้โคมไฟที่มีแผ่นสะท้อนแสงเพื่อช่วยให้แสงสว่างจากหลอดไฟกระจายได้อย่างเต็มประสิทธิภาพ	ใช้โคมไฟที่มีแผ่นสะท้อนแสงช่วยกระจายแสงได้	-	ภาพที่ 3-10
7. ประชาสัมพันธ์ให้ผู้พักอาศัยปรับอุณหภูมิภายในห้องให้พอเหมาะประมาณ 25-26 องศาเซลเซียส	ประชาสัมพันธ์ไว้อย่างสม่ำเสมอ	-	-

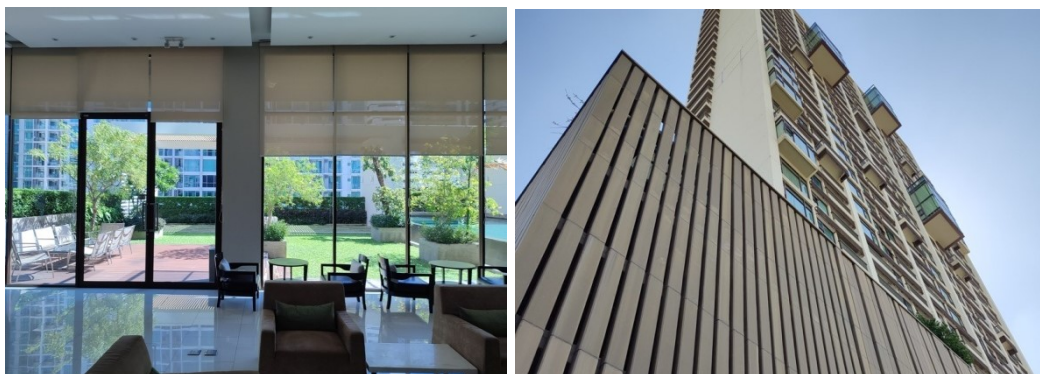
ภาพที่ 3-11 กระจกอาคาร ช่องเปิด หน้าต่าง ประตู และระเบียงห้องพักมีราวกัน

4. เปิด-ปิดได้เฉพาะจุด เพื่อเป็นการประหยัดพลังงาน	ใช้หลอดที่ประหยัดพลังงาน	-	-
5. ติดตั้งกระจกหรือติดฟิล์มที่มีคุณสมบัติป้องกันความร้อน แต่ยอมให้แสงสว่างผ่านเข้าได้ เพื่อลดการใช้พลังงานภายในอาคาร	กระจกที่ใช้มีคุณสมบัติกันความร้อนไว้แล้ว และแสงสว่างสามารถส่องผ่านได้	-	ภาพที่ 3-11

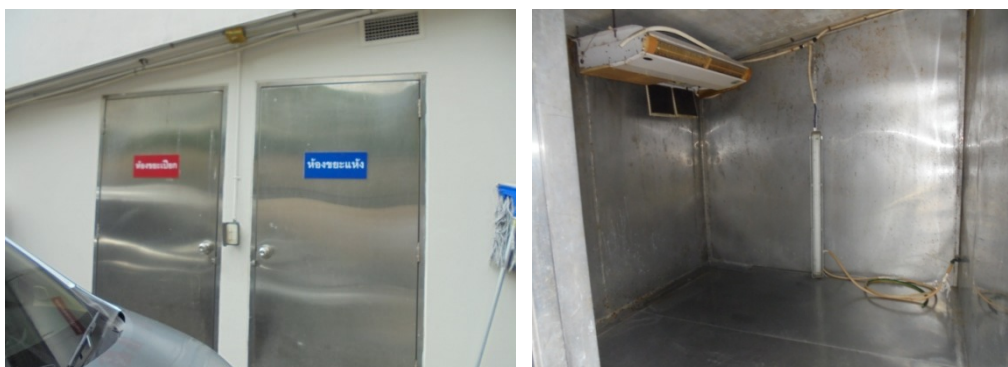
ภาพที่ 3-13 ห้องพักมูลฝอยรวม

เงื่อนไขตามมาตรการป้องกันและแก้ไขผลกระทบสิ่งแวดล้อม	ผลการปฏิบัติตามมาตรการ	ปัญหา อุปสรรค และข้อเสนอแนะ	เอกสารอ้างอิง
2. จัดให้มีห้องพักขยะรวม 1 แห่งอยู่ชั้นที่ 1 (ใต้ทางขึ้น-ลงลานจอดรถฯ) ของโครงการขนาด 1.2x2.4x1.5 เมตร (รวม2ห้อง) สำหรับพักขยะเปียก ขนาดความจุ 4.32 ลบ.ม. สำหรับพักขยะแห้ง รวมความจุ 4.32 ลบ.ม.ภายในห้องพักขยะรวมได้จัดให้มีถังขนาด 200 ลิตร มีฝาปิด 1 ถัง สำหรับเก็บขยะอันตราย แต่ละห้องมีท่อระบายน้ำ เพื่อรวบรวมน้ำเสียเข้าระบบบำบัดน้ำเสียรวม โดยจัดให้มีพนักงานทำความสะอาดจัดเก็บมูลฝอยจากทุกจุดภายในอาคารทุกวันและมัดปากถุงให้แน่นเพื่อป้องกันมูลฝอยกระจัดกระจาย และสะดวกต่อการขนย้าย และในการเก็บมูลฝอยในถุงต้องมีประมาณ 3 ใน 4 ของถุง	มีห้องพักมูลฝอยรวมไว้แล้วบริเวณชั้นที่ 1 ด้านทิศใต้ และเปิดประตูห้องพักขยะไว้ด้านนอก รถเก็บขยะของสำนักงานเขตสามารถเข้าถึงได้ง่ายและเก็บขนออกจากห้องพักขยะได้สะดวก และหากไม่มีการเก็บขนจะปิดประตูไว้อย่างมิดชิดตลอดเวลา ขยะที่จัดเก็บจัดใส่ถุงดำมัดปากถุงอย่างมิดชิด	-	ภาพที่ 3-13

เงื่อนไขตามมาตรการป้องกันและแก้ไขผลกระทบสิ่งแวดล้อม	ผลการปฏิบัติตามมาตรการ	ปัญหา อุปสรรค และข้อเสนอแนะ	เอกสารอ้างอิง
9. ติดเส้นแดงแสดงพื้นที่จอดรถเก็บขยะไว้บริเวณด้านหน้าอาคารด้านทิศใต้ เพื่อกำหนดให้รถเก็บขยะต้องเข้าจอดบริเวณนี้เท่านั้น	ไม่มีการติดเส้นแดงบริเวณที่จอดรถเก็บขยะเนื่องจากเป็นจุดที่สังเกตได้ง่ายและ รบ.ค.คอยอำนวยความสะดวกในการจอดรถไว้แล้วทุกครั้งที่ผ่านมาเก็บขน	ติดป้ายห้องพักขยะด้านหน้าห้องเป็นสัญลักษณ์	ภาพที่ 3-13
<b>มาตรการติดตามตรวจสอบผลกระทบสิ่งแวดล้อม</b> <ul style="list-style-type: none"> <li>- ตรวจสอบถังขยะและห้องพักขยะรวมให้มีสภาพดีอยู่เสมอถ้ามีการผูกหรือหรือชำรุดต้องดำเนินการแก้ไขทันที ทุกวันและตลอดการดำเนินการ</li> <li>- ตรวจสอบปริมาณขยะตกค้างภายในโครงการบริเวณที่พักขยะรวมและภาชนะรองรับมูลฝอยภายในโครงการ หากพบว่า มีขยะตกค้างต้องรีบดำเนินการแก้ไขทันที ทุกวันและตลอดระยะเวลาเปิดดำเนินการ</li> </ul>	ถังขยะ ห้องพักมูลฝอยรวม มีสภาพดี ล้างทำความสะอาดได้ดี ไม่มีกลิ่นเหม็น ไม่มีขยะตกค้าง	-	ภาพที่ 3-13

5. ให้แม่บ้านทำความสะอาดที่พักขยะทุกครั้งหลังจากรถเก็บขยะเก็บจนเสร็จเรียบร้อยแล้ว	ทำความสะอาดห้องพักขยะไว้ทุกครั้ง มีความสะอาดไม่มีกลิ่นเหม็น	-	ภาพที่ 3-13

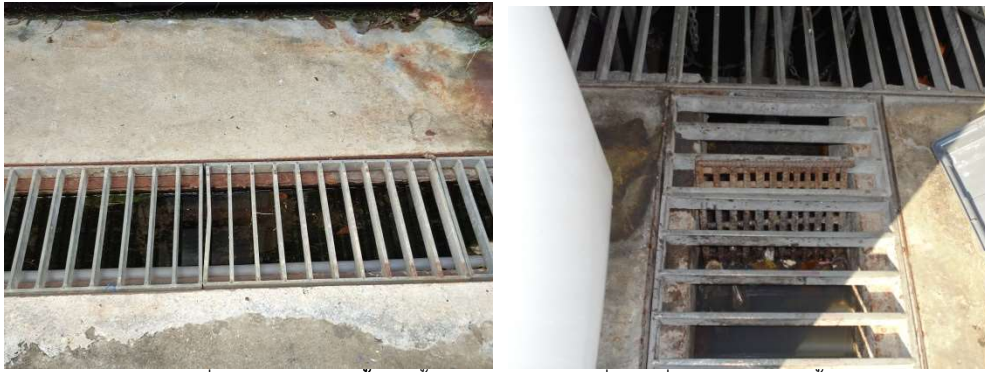
ภาพที่ 3-14 รางระบายน้ำ ติดตั้งตะแกรงดักขยะไว้เพิ่มเติมที่ปลายท่อ บ่อพักน้ำ

1. จัดเตรียมระบบระบายน้ำและระบบหนองน้ำภายในโครงการให้แล้วเสร็จก่อนเปิดดำเนินการ	มีท่อระบายน้ำ รางระบายน้ำ บ่อพักน้ำ บ่อหนองน้ำไว้แล้วในปัจจุบัน	-	ภาพที่ 3-14

4. ถ้าท่อระบายน้ำอุดตัน ให้จัดล้างทำความสะอาด และขุดลอกตะกอนออก	ขุดลอกทำความสะอาดไม่มีเศษขยะอุดตัน	-	ภาพที่ 3-33
5. ควรล้างทำความสะอาดท่อระบายน้ำอย่างน้อยปีละ 2 ครั้งก่อนเข้าฤดูฝนและสิ้นฤดูฝน เพื่อป้องกันการสะสมของตะกอนระบบระบายน้ำ	ทำความสะอาดไว้แล้วและติดตั้งตะแกรงดักขยะไว้เพิ่มเติมบริเวณปลายท่อระบายน้ำ	-	ภาพที่ 3-14

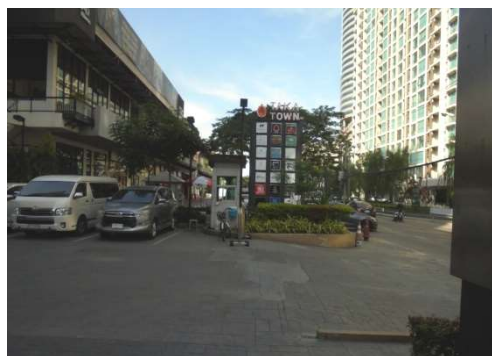
ภาพที่ 3-16 บ่อมยามด้านหน้าทางเข้า-ออกโครงการ

3. จัดให้มีป้ายยามบริเวณด้านหน้าใกล้ทางเข้าออกโครงการพร้อมเจ้าหน้าที่หรือยามที่ผ่านการฝึกอบรมทักษะด้านการจราจร คอยอำนวยความสะดวกและจัดระบบการจราจร คอยอำนวยความสะดวกและจัดระบบการจราจรบริเวณทางเข้า-ออกของโครงการและปากทางเข้า-ออกของถนนการะบายอมตลอด 24 ชม.	มีป้ายยามไว้ด้านหน้าบริเวณทางเข้า-ออกโครงการแล้ว	-	ภาพที่ 3-16

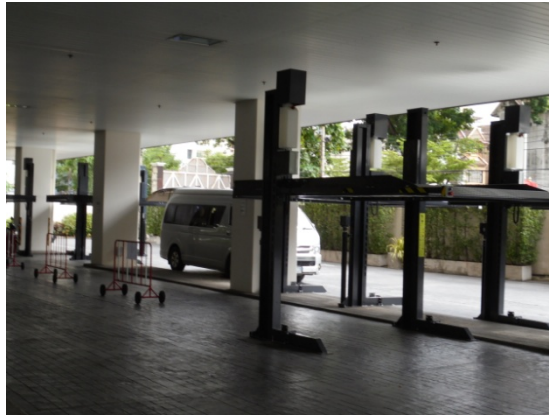
ภาพที่ 3-18 จัดรถตู้โดยสารสำหรับบริการผู้มาใช้บริการ และลิฟต์ยกรถแบบอัตโนมัติ เพื่อเพิ่มจำนวนที่จอดรถ

11. จัดให้มีบริการโทรเรียก/ตามแท็กซี่ เข้ามารับผู้พักอาศัยในโครงการเพื่อเดินทางไปยังสถานีรถไฟฟ้า หรือที่อื่น ๆ ตามที่ผู้พักอาศัยต้องการ	มีบริการรถตู้โดยสารให้กับผู้มาพักอาศัยภายในโครงการไว้แล้ว	-	ภาพที่ 3-18

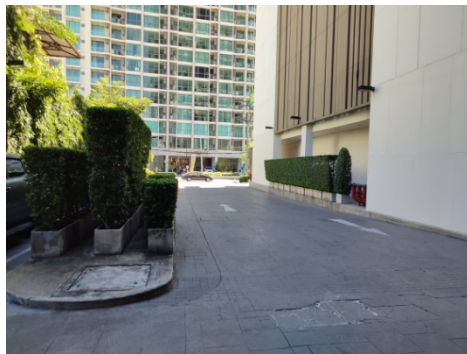
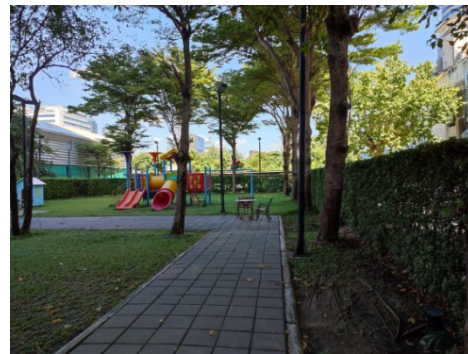
ภาพที่ 3-19 แนวรั้วโปร่งด้านที่ติดกับถนนการจะจำยอมถึงแนวเขตที่ดินด้านทิศเหนือ

17. เจ้าของโครงการจะต้องรับผิดชอบทุก ๆ กรณีหากมีการสูญหายของทรัพย์สินใด ๆ ของเจ้าของรถยนต์	เป็นระเบียบในการดำเนินการของโครงการไว้แล้ว	-	-
18. จัดทำรั้วโปร่งบริเวณแนวเขตที่ดินโครงการด้านที่ติดกับถนนการะจำยอม ตั้งแต่ปากทางเข้าออก ยาวไปจนถึง แนวเขตที่ดินก่อนถึง จุดหักมุมไปทางทิศเหนือ และเลือกพันธุ์ไม้ที่มีทรงพุ่ม ไม่บดบังทัศนวิสัยในการมองขณะขับรถ หรือขณะเดิน เช่น ปาล์มหางกระรอก เป็นต้น	มีรั้วแนวเขตที่ดินติดกับถนนการะจำยอมด้านทิศเหนือเป็นแนวรั้วโปร่งเป็นรั้วแนวต้นไม้ยืนต้น เป็นต้นไทรเกาหลี	-	ภาพที่ 3-19

4. ปลุกไม้ยืนต้นทรงพุ่มสูงและหนาทึบ เช่น ต้นโอ๊กอินเดีย พร้อมทำแนวรั้วไม้ระแนงสูงประมาณ 2.0 เมตร ต่อจากแนวรั้วคอนกรีต ตลอดแนวเขตที่ดินโครงการด้านทิศตะวันตกซึ่งติดกับแนวเขตโรงเรียน Modern International School , Bangkokและทิศใต้ติดกับแนวเขตที่ดินของบ้านพักอาศัย และอาคารมาโน ทาวเวอร์ ส่วนหน้าอาคารที่ติดกับซอยสุขุมวิท 39 ปลุกไม้ยืนต้นที่ทรงพุ่มให้ร่มเงาแก่ผู้เดินสัญจรไปมา	มีไม้ยืนต้นไว้แล้ว เช่น ต้นโอ๊กอินเดีย ต้นไทรเกาหลี ต้นหูกระจง เป็นต้น	-	ภาพที่ 3-19

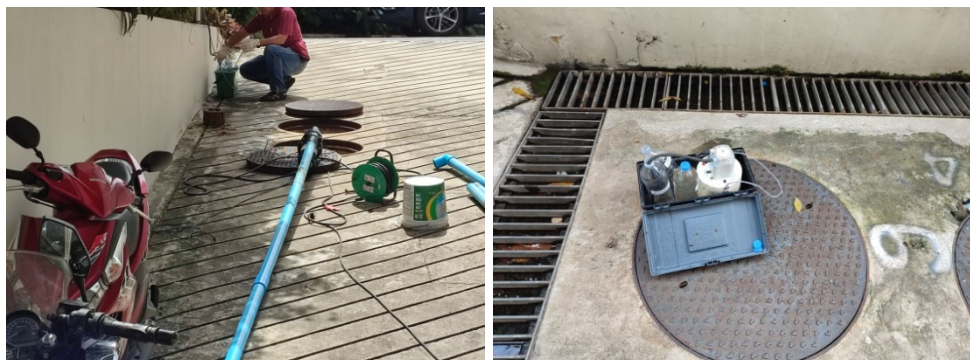
ภาพที่ 3-28 การเก็บตัวอย่างน้ำทิ้งที่บ่อเกรอะและบ่อพักน้ำใส

11. จัดทำสัญลักษณ์ ทาสีบริเวณบ่อบำบัดฯให้ชัดเจน พร้อมทำป้ายข้อความ “บ่อบำบัดน้ำเสีย” ติดตั้งถาวรบริเวณใกล้บ่อบำบัดฯ และผู้พักอาศัยสามารถเห็นได้ชัดเจน	พ่นสีบริเวณบ่อบำบัดน้ำเสีย ไว้บริเวณบ่อบำบัดน้ำเสีย เพื่อบอกตำแหน่งของบ่อเดิมอากาศและบ่อตกตะกอน	-	ภาพที่ 3-28

12. ติดป้ายประกาศว่ามีกรน้ำน้ำทิ้งมารดน้ำต้นไม้ให้ชัดเจน	ยังไม่มีกรน้ำน้ำทิ้งมารดน้ำต้นไม้	-	-
<b>มาตรการติดตามตรวจสอบผลกระทบสิ่งแวดล้อม</b> - ติดตามตรวจสอบคุณภาพน้ำทิ้งเดือนละ 1 ครั้งตลอดระยะเวลาเปิดดำเนินการ	ในครั้งนี้ได้ตรวจสอบคุณภาพน้ำทิ้งที่บ่อตรวจคุณภาพน้ำในเดือนกรกฎาคม ถึง ธันวาคม 2566	-	ภาพที่ 3-28

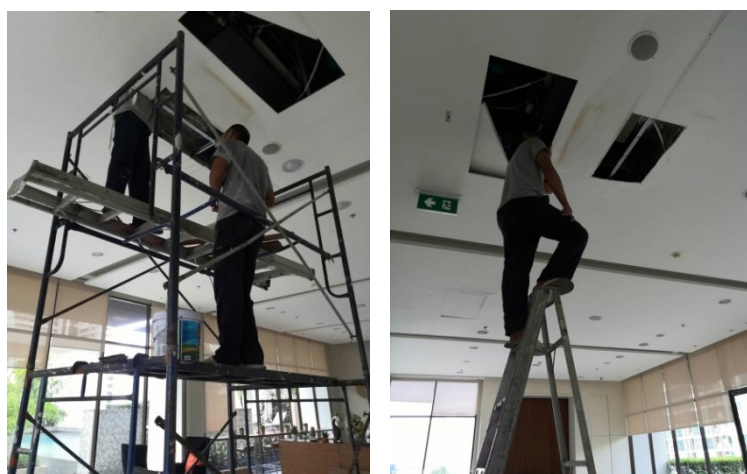
ภาพที่ 3-32 ทำความสะอาดเครื่องปรับอากาศภายในอาคาร

8. ประชาสัมพันธ์ให้ผู้พักอาศัยในโครงการทำความสะอาด เครื่องปรับอากาศ โดยเฉพาะที่คอยล์ร้อน , คอยล์เย็น , ตัวกรองอากาศ และคลิบระบายอากาศไม่ให้มีฝุ่นเกาะหนาเกินไป เพื่อเป็นการประหยัดพลังงานไฟฟ้า	ทำความสะอาดไว้แล้วอย่างสม่ำเสมอ	-	ภาพที่ 3-32

9. เครื่องปรับอากาศภายในอาคาร เลือกใช้ผลิตภัณฑ์แบบประหยัดไฟ และที่ไม่ใช้สาร CFC เป็นส่วนประกอบของเครื่องปรับอากาศ รวมทั้งรณรงค์ให้ผู้พักอาศัยภายในโครงการใช้ไฟฟ้าอย่างประหยัด	ใช้แบบประหยัดไฟและไม่มีสาร CFC	-	ภาพที่ 3-32

15. ทำความสะอาดเครื่องปรับอากาศทุก ๆ 6 เดือน	ดำเนินการอย่างสม่ำเสมอ	-	ภาพที่ 3-32
<b>มาตรการติดตามตรวจสอบผลกระทบสิ่งแวดล้อม</b> - ตรวจสอบการทำงานของระบบไฟฟ้า และซ่อมบำรุงระบบไฟฟ้าและอุปกรณ์ไฟฟ้าภายในโครงการ และหากพบการชำรุดให้รีบแก้ไขโดยทันทีทุก 1 เดือน และตลอดระยะเวลาดำเนินการ	การทำงานของระบบไฟฟ้าปกติ พร้อมใช้งาน	-	-
<b>3.3 การจัดการขยะ</b> 1. จัดให้มีห้องรวมขยะบนอาคารชั้นที่ 7-29 จำนวน 1 ห้อง/ชั้น ขนาด 0.57 ตร.ม. ภายในมีถังรองรับขยะขนาด 120 ลิตร จำนวน 2 ถัง สำหรับรองรับขยะเปียก 1 ถัง ขยะแห้ง 1 ถัง เพื่อความสะดวกในการขนย้าย และป้องกันน้ำขยะรั่วไหลส่วนขยะอันตรายจัดให้มีทุกห้องเพื่อรวบรวมขยะอันตราย	มีห้องพักมูลฝอยประจำชั้น และตั้งถังรองรับมูลฝอยไว้แล้ว	-	-

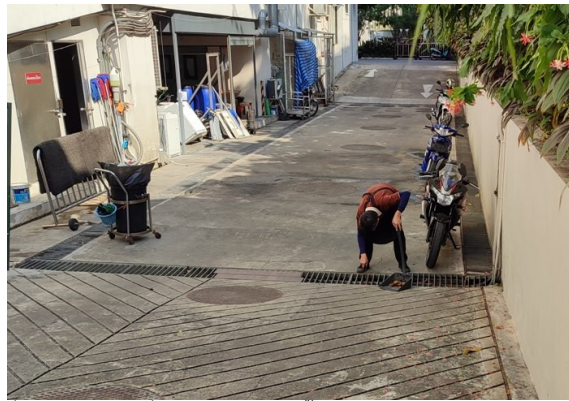
ภาพที่ 3-33 เก็บขยะที่อุดตันรางระบายน้ำ และทำความสะอาดรางระบายน้ำ

6. ตรวจสอบการทำงานของปั้มน้ำตลอดช่วงฤดูฝน	ปั้มน้ำสามารถทำงานได้อย่างมีประสิทธิภาพดี	-	-
7. หากพบว่าท่อระบายน้ำแตกหรือหัก ต้องดำเนินการซ่อมแซมหรือเปลี่ยนท่อใหม่	ยังไม่พบว่ามีท่อระบายน้ำชำรุดเสียหาย	-	ภาพที่ 3-33

- ตรวจสอบบ่อพัก , ท่อระบายน้ำรอบโครงการ และบ่อดักขยะบริเวณจุดเชื่อมต่อของโครงการทุก 6 เดือน ตลอดระยะเวลาเปิดดำเนินการ	บ่อพักน้ำ ท่อระบายน้ำ บ่อดักขยะ รางระบายน้ำ ไม่มีการอุดตัน สามารถระบายน้ำได้เป็นอย่างดี	-	ภาพที่ 3-33

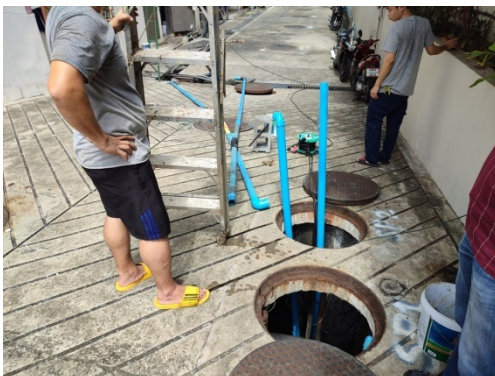
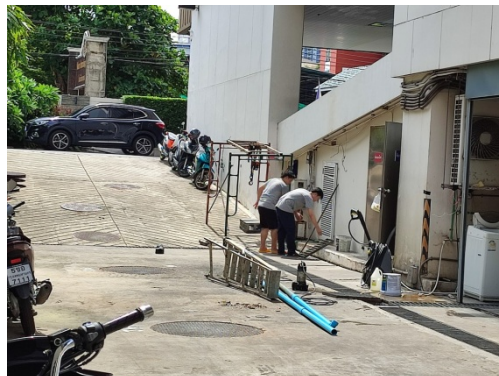
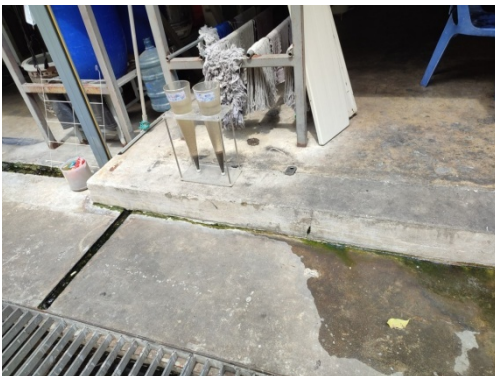
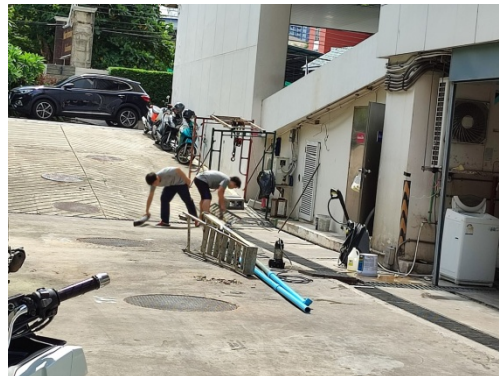
ภาพที่ 3-34 ดูแลซ่อมบำรุงระบบบำบัดน้ำเสีย

4. จัดให้มีเจ้าหน้าที่ที่มีความรู้คอยดูแลระบบบำบัดน้ำเสียของโครงการให้ใช้งานได้ อย่างมีประสิทธิภาพ	ฝ่ายช่างดูแลระบบบำบัดน้ำเสียของโครงการปัจจุบันทำงานได้อย่างมีประสิทธิภาพ	-	ภาพที่ 3-34

5. จัดให้มีการติดตั้งมิเตอร์ไฟฟ้าแยกเฉพาะระบบบำบัดน้ำเสีย	มีมิเตอร์ไฟฟ้าเฉพาะระบบบำบัดน้ำเสีย	-	-
6. ตรวจสอบและซ่อมบำรุงอุปกรณ์ทุกชนิด ตามกำหนดระยะเวลาในคู่มือเจ้าของผลิตภัณฑ์	ซ่อมบำรุงอุปกรณ์ต่าง ๆ เช่น บั๊มสูบน้ำต่าง ๆ อยู่ในสภาพพร้อมใช้งาน	-	ภาพที่ 3-34

7. ตรวจสอบดูแลบ่อและส่วนที่ต้องเข้าไปดูแลและซ่อมแซมระบบให้อยู่ในสภาพปิดมิดชิดตลอดเวลา เพื่อลดละอองน้ำเสียและกลิ่นเหม็นจากการบำบัด	มีฝาปิดเป็นฝาเหล็กปิดมิดชิดตลอดเปิดเฉพาะที่มีการซ่อมบำรุง	-	ภาพที่ 3-34
