# ผลการปฏิบัติตามมาตรการติดตามตรวจสอบผลกระทบสิ่งแวดล้อม และผลการติดตามตรวจสอบผลกระทบสิ่งแวดล้อม

รายงานผลการปฏิบัติตามมาตรการป้องกัน และแก้ไขผลกระทบสิ่งแวดล้อม และมาตรการติดตามตรวจสอบผลกระทบสิ่งแวดล้อม  
(ระยะดำเนินการ) โครงการ เอ สเปซ ไอ.ดี. อโศก รัชดา (เดิมชื่อโครงการ คอนโดมิเนียมสูง 29 ชั้น) ช่วงเดือนกรกฎาคม - ธันวาคม 2566

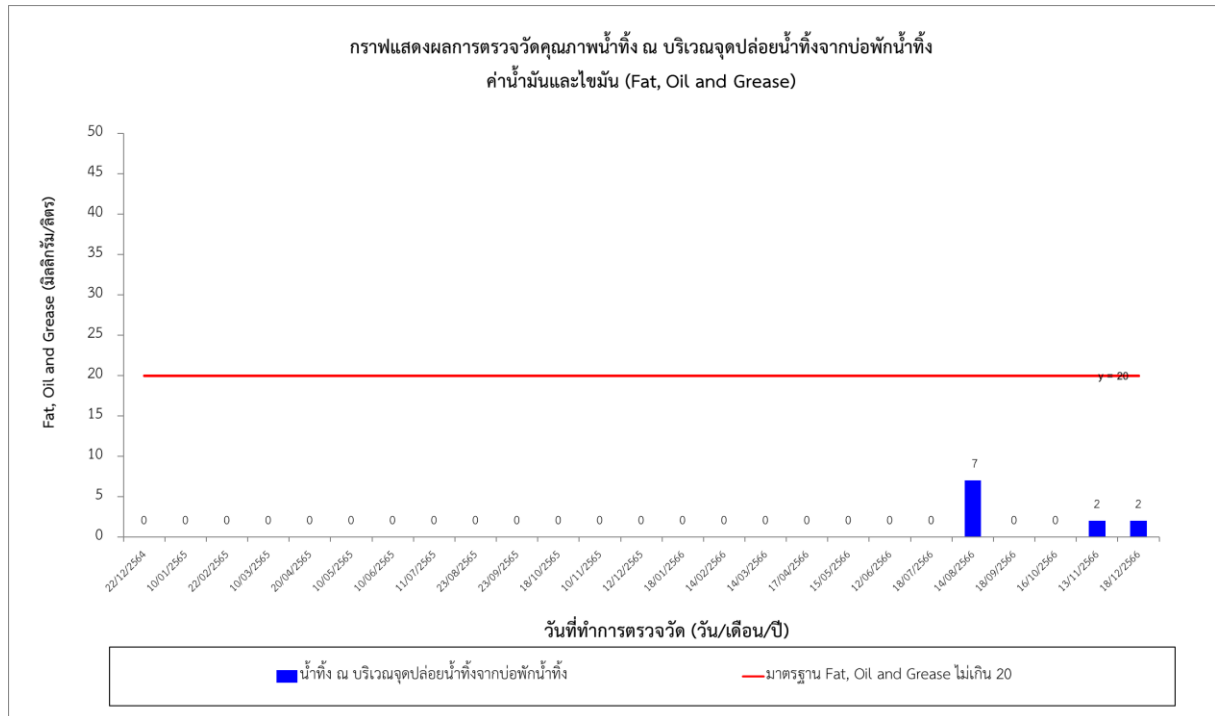
ผลการตรวจวัดคุณภาพน้ำทิ้ง บริเวณจุดปล่อยน้ำทิ้งจากบ่อพักน้ำทิ้ง ช่วงเดือนกรกฎาคม - ธันวาคม 2566 พบว่า มีบางพารามิเตอร์ไม่อยู่ในเกณฑ์มาตรฐานควบคุมการระบายน้ำทิ้งจากอาคารประเภท ก ตามประกาศกระทรวงทรัพยากรธรรมชาติและสิ่งแวดล้อม เรื่อง กำหนดมาตรฐานควบคุมการระบายน้ำทิ้งจากอาคารบางประเภทและบางขนาดประกาศในราชกิจจานุเบกษาเล่ม 122 ตอนที่ 125 ง ลงวันที่ 29 ธันวาคม พ.ศ. 2548 (ผลการตรวจวัดคุณภาพน้ำทิ้งช่วงเดือนกรกฎาคม - ธันวาคม 2566 แสดงในตารางที่ 3-5 และตารางที่ 3-6 การเปรียบเทียบผลการตรวจวัดคุณภาพน้ำทิ้ง บริเวณจุดปล่อยน้ำทิ้งจากบ่อพักน้ำทิ้ง)

รูปที่ 3-3 การเปรียบเทียบผลการตรวจวัดคุณภาพน้ำทิ้ง บริเวณจุดปล่อยน้ำทิ้งจากบ่อพักน้ำทิ้ง ของโครงการ เอ สเปซ ไอ.ดี. โอโศก-รัชดา (เดิมชื่อโครงการ คอนโดมิเนียมสูง 29 ชั้น) ช่วงเดือนช่วงเดือนธันวาคม 2564 - ธันวาคม 2566
