5. ผลการดำเนินการตามมาตรการป้องกันและแก้ไขผลกระทบสิ่งแวดล้อม

โครงการ สยาม เคมป็นสกี โฮเต็ล ระยะเปิดดำเนินการ

รายงานผลการปฏิบัติตามมาตรการป้องกันแก้ไขผลกระทบสิ่งแวดล้อม และมาตรการติดตามตรวจสอบคุณภาพสิ่งแวดล้อม
โครงการ สยามเคมปินสกี โฮเต็ล ตั้งอยู่ที่ ถนนพระราม1 แขวงปทุมวัน เขตปทุมวัน กรุงเทพมหานคร

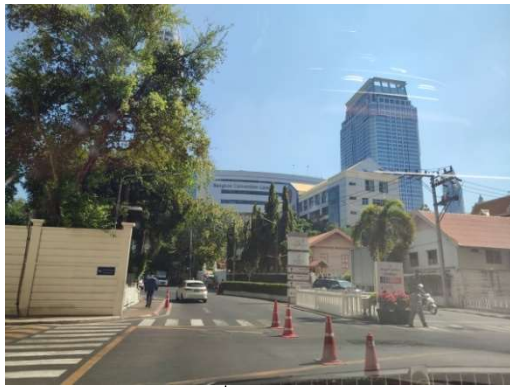
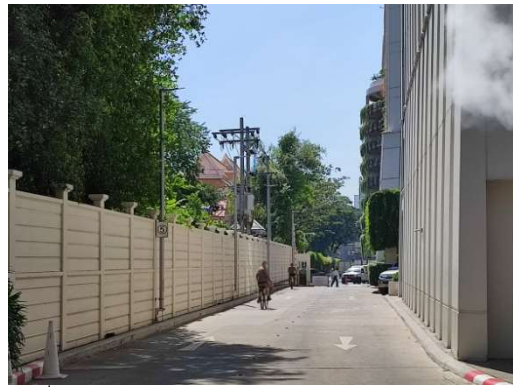
ภาพที่ 3-1 ถนนทางเข้า-ออกโครงการ ใช้ด้านที่ติดต่อกับโครงการสยาม พารากอน

เงื่อนไขตามมาตรการป้องกันและแก้ไขผลกระทบสิ่งแวดล้อม	ผลการปฏิบัติตามมาตรการ	ปัญหา อุปสรรค และข้อเสนอแนะ	เอกสารอ้างอิง
1.ทรัพยากรสิ่งแวดล้อมทางกายภาพ 1.1 คุณภาพอากาศ/เสียง 1. จัดระบบการเดินรถและเส้นทางเข้า-ออกโครงการ ให้เหมาะสมกับสภาพการจราจรโครงการสยามพารากอนและภายนอก และจัดให้มีเจ้าหน้าที่อำนวยความสะดวกบริเวณทางเข้า-ออกตลอดเวลา เพื่อไม่ให้เกิดการจราจรภายในโครงการติดขัด	ระบบทางเข้า-ออกโครงการเป็นถนนทางเข้า-ออกเดียวกับโครงการสยามพารากอน ซึ่งเชื่อมกับถนนพระราม 1 มีเจ้าหน้าที่รักษาความปลอดภัยดูแลบริเวณด้านหน้าทางเข้า-ออกโครงการและทางเข้าออกที่จอดรถของสยามพารากอนไม่ให้เกิดความสับสนและไม่ติดขัด	-	ภาพที่ 3-1

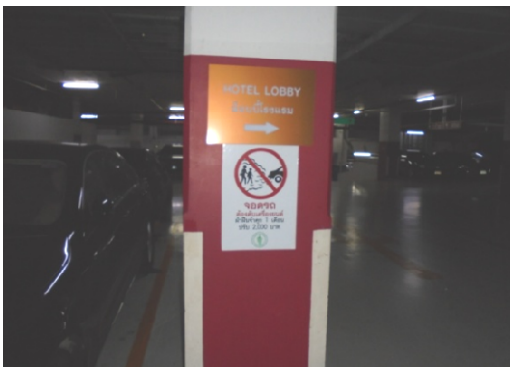
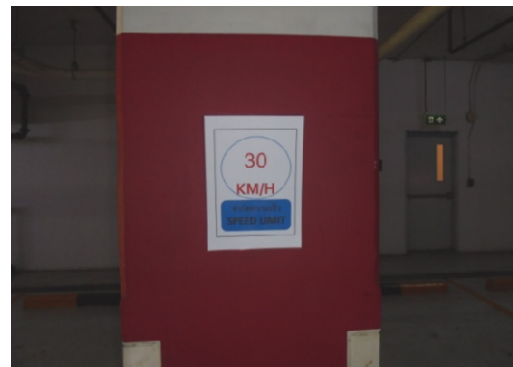
ภาพที่ 3-2 ป้ายดับเครื่องยนต์ที่บริเวณที่จอดรถ และป้ายจำกัดความเร็วทำให้ใช้ความเร็วไม่เกิน 30 กม./ชม.

2. ปฏิบัติตามกฎหมายที่ห้ามติดเครื่องขณะจอดรถในส่วนของที่จอดรถ	มีเครื่องหมายให้ดับเครื่องยนต์บริเวณที่จอดรถ	-	ภาพที่ 3-2
2.แหล่งน้ำและคุณภาพน้ำผิวดิน 1. จัดให้มีการบำบัดน้ำเสียที่เกิดขึ้นจากโครงการ ให้ได้มาตรฐานคุณภาพน้ำทิ้งจากอาคารประเภท ก.ก่อนระบายออกสู่ท่อระบายสาธารณะ และควบคุมดูแลการทำงานของระบบบำบัดน้ำเสียของโครงการ ให้มีประสิทธิภาพตามมาตรฐานการออกแบบ	มีระบบบำบัดน้ำเสียรวมของโครงการเป็นแบบตะกอนเร่ง Activated Sludge ควบคุมคุณภาพน้ำให้ได้คุณภาพน้ำทิ้งเป็นไปตามมาตรฐานการระบายน้ำออกสู่ท่อระบายน้ำสาธารณะของอาคารประเภท ก.	-	ภาพที่ 3-3

6. จำกัดความเร็วของพาหนะทุกคันในโครงการไม่เกิน 30 กม./ชม.และจัดทำตัวหนอนบริเวณทางวิ่งเป็นระยะตามความเหมาะสม	จำกัดความเร็วของรถทุกคัน โดยติดป้ายเตือนให้ใช้ความเร็วไม่เกิน 30 กม./ชม.	-	ภาพที่ 3-2

7. ติดตั้งป้ายเตือนบริเวณพื้นที่จอดรถ ให้รถทุกคันดับเครื่องยนต์ทุกครั้ง เมื่อจอดรถยนต์เรียบร้อยแล้ว เพื่อลดการใช้พลังงานเชื้อเพลิงและลดปริมาณความร้อนที่เกิดขึ้น	มีป้ายเตือนให้ดับเครื่องยนต์ไว้แล้ว	-	ภาพที่ 3-2

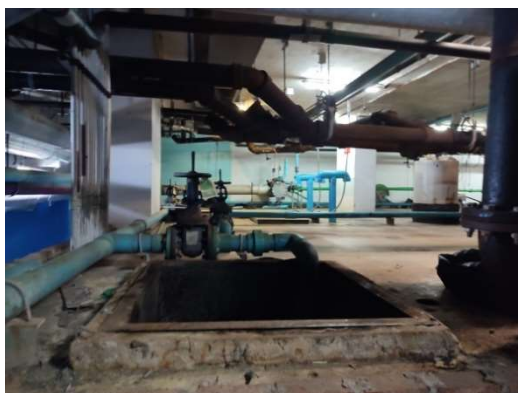
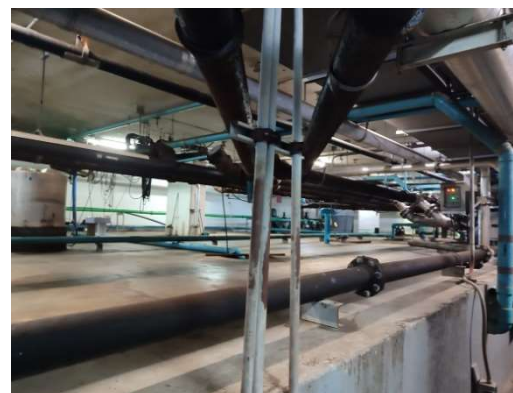
ภาพที่ 3-3 ระบบบำบัดน้ำเสียรวมของโครงการ

3.5 การบำบัดน้ำเสีย			
1. จัดให้มีการบำบัดน้ำเสียที่เกิดขึ้นจากโครงการ ด้วยระบบบำบัดน้ำเสียชนิดตะกอนเร่งแบบเติมอากาศยาวนาน และมีตัวกลางชีวภาพ (Activated Sludge-Combined Extended Aeration with biomedial) สามารถรองรับปริมาณน้ำเสียได้ไม่ต่ำกว่า 380 ลบ.ม./วัน มีปริมาณบีโอดีเข้าระบบ 300 มก./ล.และเมื่อผ่านการบำบัดจะมีคุณภาพน้ำทั้งตามมาตรฐานน้ำทิ้งจากอาคารประเภท ก.ซึ่งมีปริมาณบีโอดีไม่เกิน 20 มก./ล.	มีระบบบำบัดน้ำเสียรวมจำนวน 1 ชุดเป็นระบบตะกอนเร่ง และโครงการบำรุงรักษาให้มีการใช้งานได้อย่างมีประสิทธิภาพดี ติดตั้งบิโอดีเติมอากาศที่มีคุณภาพดีและเป็นเครื่องใหม่	-	ภาพที่ 3-3

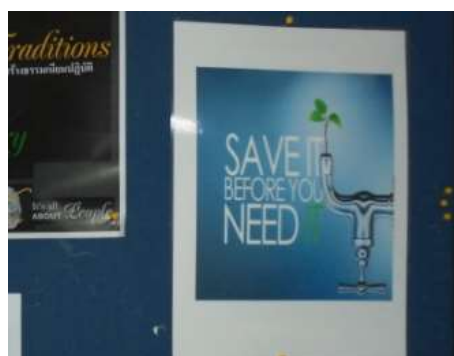
ภาพที่ 3-4 ป้ายรณรงค์ให้ประหยัดน้ำที่บอร์ดประชาสัมพันธ์น้ำห้องน้ำ

2. ส่งเสริมและประชาสัมพันธ์ให้มีการประหยัดน้ำแก่ลูกค้าและพนักงานและมีมาตรการที่จะนำน้ำทิ้งจากระบบบำบัด ไปใช้ประโยชน์ให้มากที่สุด เช่น รดน้ำต้นไม้ในสวนหย่อมของโครงการ เป็นต้น เพื่อลดปริมาณน้ำทิ้งลงสู่ท่อระบายน้ำ	ส่งเสริมนโยบายด้านการประหยัดน้ำให้กับพนักงานและผู้มาใช้บริการ ให้อย่างสม่ำเสมอ โดยติดป้ายรณรงค์ไว้ที่บอร์ดประชาสัมพันธ์	-	ภาพที่ 3-4

2. ประชาสัมพันธ์ อบรม รณรงค์ ขอความร่วมมือในการประหยัดน้ำแก่ผู้ใช้บริการและพนักงานโครงการ โดยการจัดบอร์ดประชาสัมพันธ์ติดป้าย/คำขวัญในห้องพัก สำนักงานและพื้นที่สาธารณะอื่น ๆ เป็นต้น	รณรงค์ให้ผู้มาใช้บริการประหยัดน้ำโดยติดป้ายไว้ที่บอร์ดประชาสัมพันธ์หน้าห้องน้ำ	-	ภาพที่ 3-4

เงื่อนไขตามมาตรการป้องกันและแก้ไขผลกระทบสิ่งแวดล้อม	ผลการปฏิบัติตามมาตรการ	ปัญหา อุปสรรค และข้อเสนอแนะ	เอกสารอ้างอิง
4. ส่งเสริม/ประชาสัมพันธ์มาตรการประหยัดน้ำ ต่อลูกค้าและพนักงานโครงการ และจัดให้มีการนำน้ำทิ้งจากระบบบำบัด ไปใช้ประโยชน์ให้มากที่สุด เช่น รดน้ำต้นไม้ ในสวนหย่อมของโครงการ เป็นต้น	ประชาสัมพันธ์ให้พนักงานและผู้มาใช้บริการประหยัดน้ำไว้แล้ว และน้ำจากที่ผ่านการบำบัดน้ำเสียบางส่วนใช้ในการรดน้ำต้นไม้	-	ภาพที่ 3-4

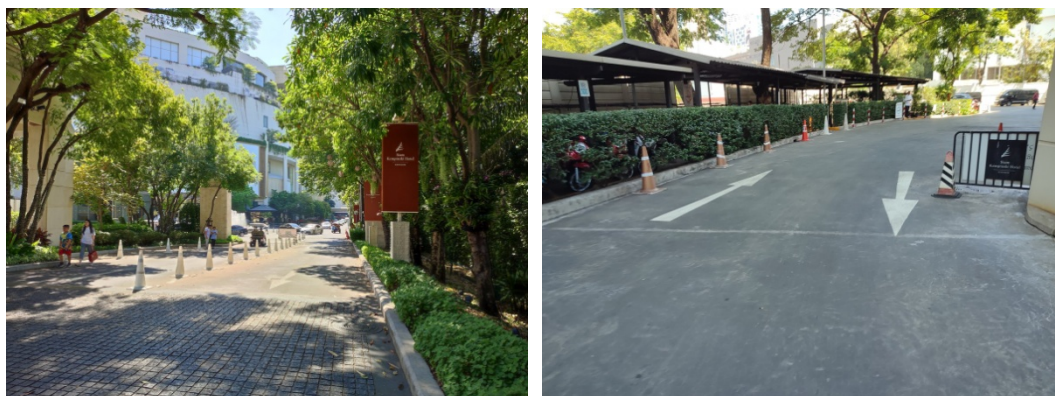
ภาพที่ 3-6 ทางเข้า-ออกโครงการความกว้างประมาณ 4.5 เมตร

12. โครงการใช้ทางเข้า-ออกร่วมกับทางเข้า-ออกของโครงการสยามพารากอน ซึ่งต้องปฏิบัติเช่นเดียวกับโครงการสยามพารากอน ดังนี้ <ul style="list-style-type: none"> - เปิดทางเข้ากว้าง 4.5 ม.ห่างจากทางเข้า-ออกศูนย์การค้าสยามเซ็นเตอร์ประมาณ 10 ม. - เปิดทางออกกว้าง 4.5 ม.ห่างจากจุดเริ่มต้นโค้งแยกวงรีดูว์นังต์ไม่น้อยกว่า 20 ม.และให้ศูนย์กลางทางออกอยู่ห่างจากมุมโดนดที่ดินด้านทิศตะวันออกไม่น้อยกว่า 24 ม. - ให้เปิดทางเข้า-ออกสำหรับแท็กซี่ โดยให้เปิดทางเข้ากว้าง 4.50 ม.ให้ศูนย์กลางทางเข้าที่จอดรถแท็กซี่อยู่ห่างจากทางเข้ามีระยะ 54.5 ม.และให้เปิดทางออกกว้าง 4.50 ม.โดยให้ศูนย์กลางทางออกจรดแท็กซี่ 	เปิดทางกว้างประมาณ 4.5 เมตรไว้แล้วห่างจากทางเข้าสยามพารากอน ประมาณ 10 เมตร ทางออก 4.5 เมตร มีที่จอดรถสำหรับแท็กซี่ ด้านหน้าโครงการเปิดทางกว้าง 4.5 เมตรไว้แล้ว	-	ภาพที่ 3-7

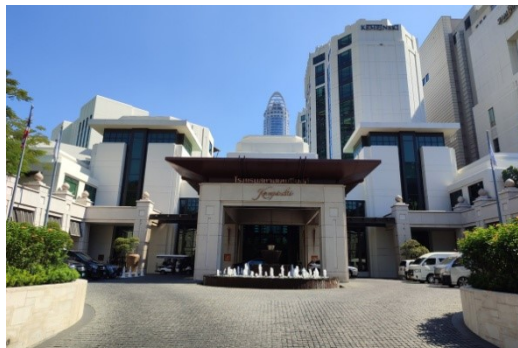
ภาพที่ 3-7 ที่จอดรถรับส่งผู้โดยสารด้านหน้าโครงการ

เงื่อนไขตามมาตรการป้องกันและแก้ไขผลกระทบสิ่งแวดล้อม	ผลการปฏิบัติตามมาตรการ	ปัญหา อุปสรรค และข้อเสนอแนะ	เอกสารอ้างอิง
อยู่ห่างจากศูนย์กลางการเข้ารถแท็กซี่ มีระยะ 43.30 เมตร - ทางเข้า-ออกรถแท็กซี่ดังกล่าวใช้เฉพาะรถแท็กซี่เข้า-ออกเท่านั้น ห้ามรถอื่นทุกชนิดเข้า-ออกในบริเวณโครงการ	จัดเป็นที่จอดรถรับ-ส่งผู้โดยสาร	-	ภาพที่ 3-7

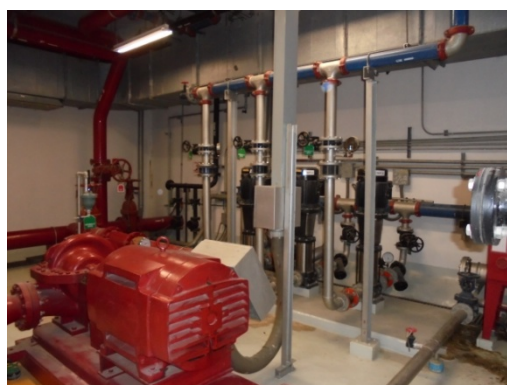
ภาพที่ 3-8 ห้องเครื่องปั๊มน้ำ

3. ตรวจสอบรอยรั่วของท่อจ่ายน้ำ บริเวณรอยต่อและปั๊มสูบน้ำ เพื่อลดการสูญเสีย น้ำอย่างเปล่าประโยชน์	ฝ่ายช่างตรวจสอบรอยรั่วเป็นประจำ และจ่ายน้ำได้เป็นปกติ ไม่มีการรั่วซึม และปั๊มน้ำยังใช้ได้เป็นปกติ	-	ภาพที่ 3-8

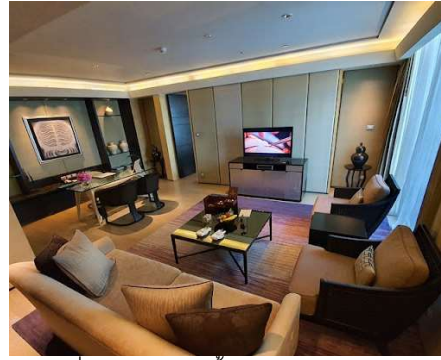
ภาพที่ 3-9 หลอดไฟส่องสว่างภายในโครงการใช้หลอดฟลูออเรสเซนต์ที่เป็นหลอดผอมทั้งหมด และหลอดไฟในห้องพัก

4. สนับสนุนให้มีการนำน้ำทิ้งที่ผ่านการบำบัดแล้วนำกลับมาใช้ประโยชน์ เช่นรดน้ำต้นไม้	มีน้ำทิ้งบางส่วนมารดน้ำต้นไม้	-	-
3.3 การใช้ไฟฟ้า/การอนุรักษ์พลังงาน 1. ในขั้นตอนการออกแบบและจัดหาอุปกรณ์/เครื่องใช้ไฟฟ้าติดตั้งในพื้นที่โครงการ ให้เลือกใช้อุปกรณ์ประหยัดพลังงาน โดยเฉพาะอุปกรณ์ที่ได้รับการรับรองจากหน่วยงานราชการ เช่น - เครื่องใช้ไฟฟ้าต่างๆภายในห้องพักให้เลือกใช้อุปกรณ์แบบประหยัดไฟเบอร์5 - เลือกใช้หลอดฟลูออเรสเซนต์ (หลอดผอม) แทนการใช้หลอดไฟทึบกลม (แสงสีส้ม) - ภายในห้องพักหรือบริเวณที่มีการใช้คอมพิวเตอร์ให้ใช้คอมพิวเตอร์แบบมีแผ่นสะท้อนแสง	ใช้อุปกรณ์ไฟฟ้าที่ได้มาตรฐานและประหยัดพลังงาน เครื่องใช้ไฟฟ้าเป็นแบบประหยัดไฟ ใช้หลอดไฟฟลูออเรสเซนต์ทั้งหมด มีคอมพิวเตอร์ใช้แผ่นสะท้อนแสง	-	ภาพที่ 3-9

8. เลือกใช้หลอดไฟประหยัดพลังงานชนิดอิเล็กทรอนิกส์ และ Low Watt Loss เช่น หลอดผอม หลอดตะเกียบ หรือหลอดคอมแพคฟลูออเรสเซนต์ เป็นต้น และเลือกใช้หลอดไฟที่มีวัตต์ต่ำสำหรับพื้นที่สาธารณะหรือพื้นที่ที่มีความจำเป็น	ใช้หลอดประหยัดพลังงาน เป็นหลอดตะเกียบ LED	-	ภาพที่ 3-9

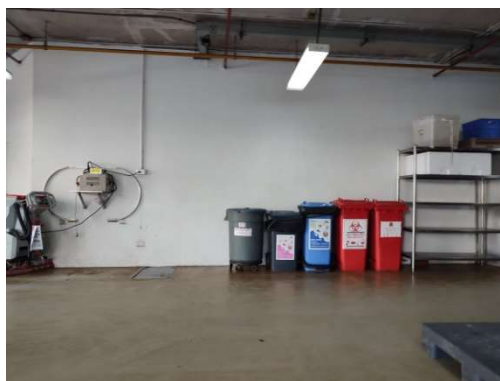
ภาพที่ 3-11 ถังรองรับมูลฝอยในส่วนของพนักงานดำเนินการ คัดแยกมูลฝอย

3.4 การจัดการมูลฝอย			
1. จัดเตรียมภาชนะรองรับมูลฝอยมีฝาปิดมิดชิดไว้ในห้องพักทุกห้องและพื้นที่ใช้ประโยชน์อื่น ๆ ให้เพียงพอปริมาณมูลฝอยที่เกิดขึ้น มูลฝอยที่จะนำเข้าพักที่ห้องพักมูลฝอยควรนำใส่ถุงดำ และมัดปากถุงให้สนิทอีกชั้นหนึ่ง เพื่อป้องกันการซึมผ่านของน้ำชะมูลฝอย	มีภาชนะรองรับมูลฝอยไว้ทุกห้องพักแล้ว และบริเวณส่วนดำเนินการของโรงแรม เช่น ห้องครัว ห้องช่าง ทางเดินแต่ละถังจะรองรับด้วยถุงดำ มีฝาปิด และขนย้ายและใช้รถเข็นที่มีล้อมัดปากถุงดำก่อนนำไปเก็บไว้ที่ห้องพักมูลฝอยรวม	-	ภาพที่ 3-11

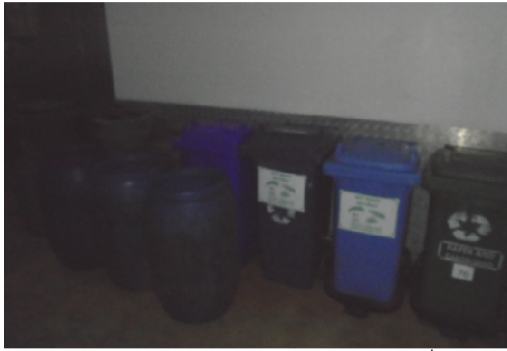
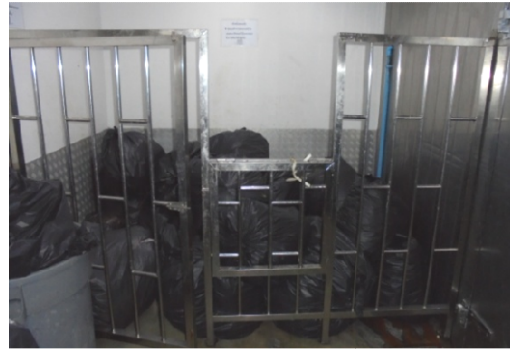
ภาพที่ 3-12 ห้องพัสดุโดยรวม

2. จัดให้มีการคัดแยกประเภทมูลฝอย เป็นมูลฝอยสด มูลฝอยแห้ง และมูลฝอยที่นำกลับมาใช้ใหม่ได้ ก่อนรวบรวมเข้าเก็บที่ห้องพักมูลฝอย เพื่อลดปริมาณมูลฝอยให้น้อยลง	คัดแยกมูลฝอยไว้แล้ว แบ่งเป็น มูลฝอยสด มูลฝอยแห้ง มูลฝอยรีไซเคิลและนำไปพักไว้ที่ห้องพักมูลฝอยรวม	-	ภาพที่ 3-12

เงื่อนไขตามมาตรการป้องกันและแก้ไขผลกระทบสิ่งแวดล้อม	ผลการปฏิบัติตามมาตรการ	ปัญหา อุปสรรค และข้อเสนอแนะ	เอกสารอ้างอิง
3. จัดให้มีห้องพักมูลฝอยรวม มีความจุเท่ากับ 200 ลบ.ม.หรือสามารถเก็บมูลฝอยที่เกิดขึ้นได้นานประมาณ 8 วัน	ห้องพักมูลฝอยรวมค่อนข้างมีขนาดใหญ่ รองรับมูลฝอยได้นานประมาณ 8 วัน	-	ภาพที่ 3-12

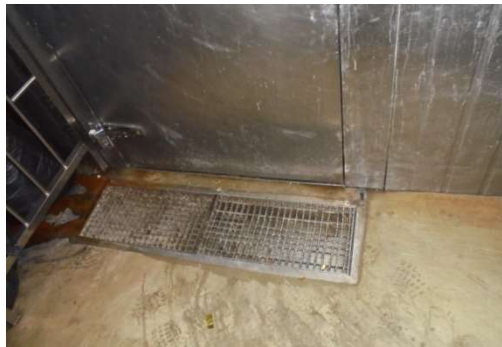
ภาพที่ 3-13 รางระบายน้ำภายในห้องพัสดุโดยรวม

4. จัดให้มีรางระบายน้ำภายในห้องพักมูลฝอยเชื่อมต่อกับระบบบำบัดน้ำเสียของโครงการเพื่อรวบรวมน้ำชะมูลฝอย(ถ้ามี) และน้ำล้างทำความสะอาดเข้าทำการบำบัดก่อนปล่อยระบายออก	มีรางระบายน้ำภายในห้องพักมูลฝอยรวมไว้แล้ว เพื่อให้น้ำล้างห้องมูลฝอยไหลลงไปยังระบบบำบัดน้ำเสียรวม	-	ภาพที่ 3-13

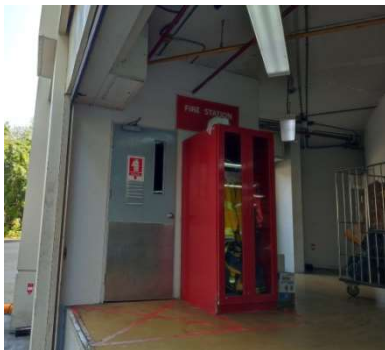
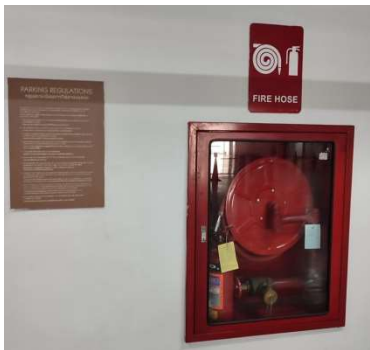
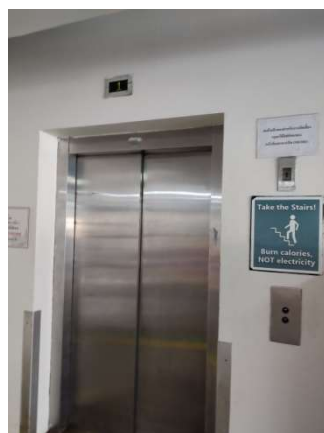
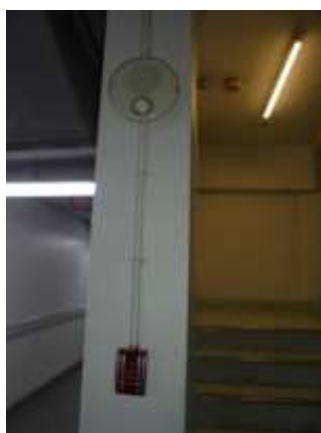
ตู้เก็บสายฉีดน้ำดับเพลิงพร้อมอุปกรณ์ ระบบท่อเย็น และสัญญาณแจ้งเตือนอัคคีภัย

ลิฟต์ดับเพลิง เครื่องส่งสัญญาณโดยใช้มือถือ
ภาพที่ 3-14 อุปกรณ์ป้องกันและเตือนอัคคีภัย

3.7 อาชีวอนามัยและความปลอดภัย/การป้องกันอัคคีภัย			
1. จัดให้มีระบบสัญญาณเตือนภัย ระบบป้องกันอัคคีภัย/ผจญเพลิง และทางหนีไฟตาม พรบ.ควบคุมอาคารและกฎหมาย/ข้อบังคับอื่น ๆ ที่เกี่ยวข้อง โดยอุปกรณ์/เครื่องมือในระบบดังกล่าว ต้องได้รับการออกและติดตั้งให้มีประสิทธิภาพการทำงาน ตามมาตรฐานที่เป็นที่ยอมรับเช่น NFPA วสท.ฯลฯ	มีระบบสัญญาณเตือนภัย ระบบป้องกันอัคคีภัย เช่น เครื่องตรวจจับความร้อน เครื่องตรวจจับควัน เครื่องส่งสัญญาณกริ่งโดยใช้มือดึง โทรศัพท์ฉุกเฉิน การฝึกซ้อมการผจญเพลิง ทางโครงการได้จัดเตรียมชุดและอุปกรณ์ไว้พร้อมเก็บไว้ในตู้แดงของโครงการ	-	ภาพที่ 3-14

6. ตรวจสอบประสิทธิภาพของระบบป้องกันอัคคีภัยต่าง ๆ เป็นประจำตามที่ระบุใน คู่มือให้พร้อมใช้งานอยู่เสมอ	อุปกรณ์ดับเพลิงและอุปกรณ์ป้องกันอัคคีภัยอยู่ประจำจุดที่ กำหนดและพร้อมใช้งาน	-	ภาพที่ 3-14

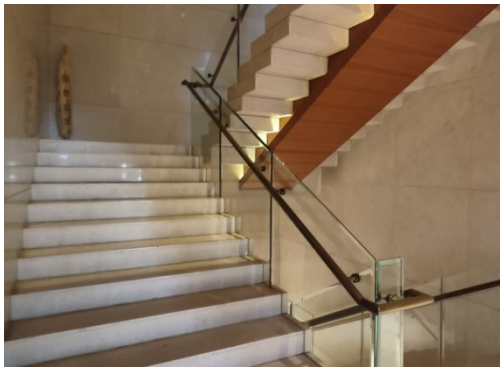
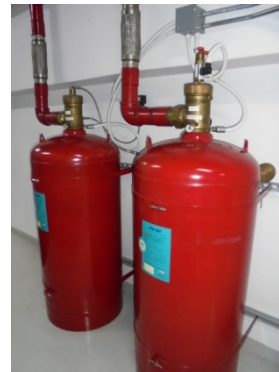
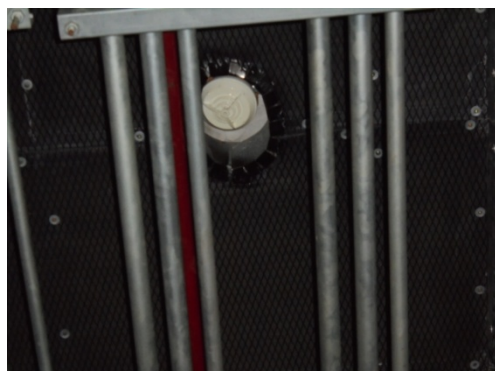
บันไดหนีไฟและป้ายบอกทางหนีไฟ

ถังดับเพลิงเคมีและระบบหัวกระจายน้ำดับเพลิงภายในห้องไฟฟ้า MDB

เครื่องตรวจจับความร้อนในห้องเครื่องกำเนิดไฟฟ้าฉุกเฉิน และเครื่องตรวจจับควันในห้องพักแขก

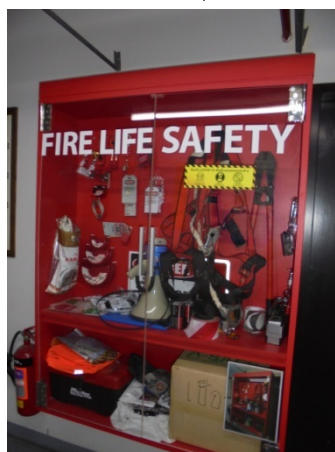
ตู้เก็บอุปกรณ์ผจญเพลิงและดับเพลิง
ภาพที่ 3-14 อุปกรณ์ป้องกันและเตือนอัคคีภัย (ต่อ)

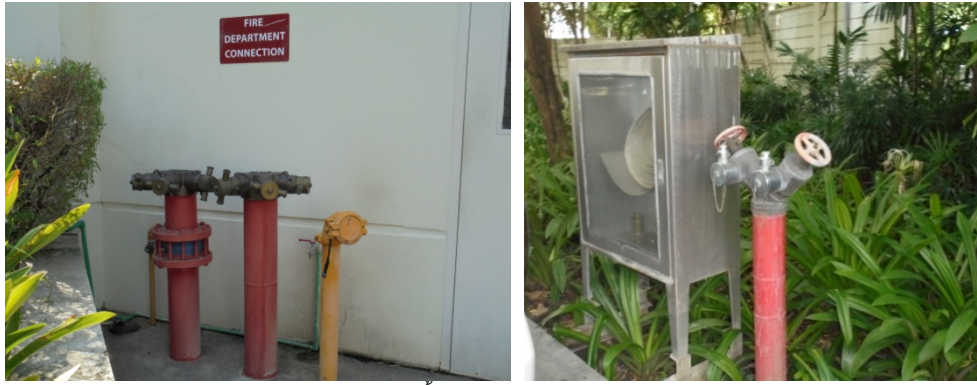
หัวรับน้ำดับเพลิงจากภายนอก

ภาพที่ 3-14 อุปกรณ์ป้องกันและเตือนอัคคีภัย (ต่อ)

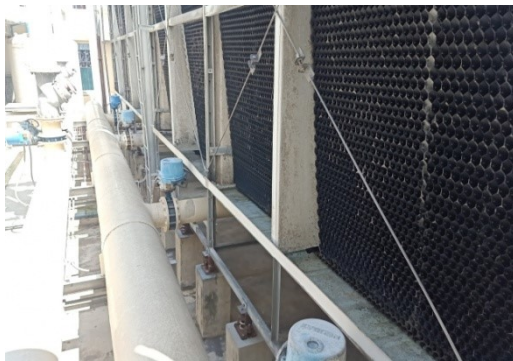
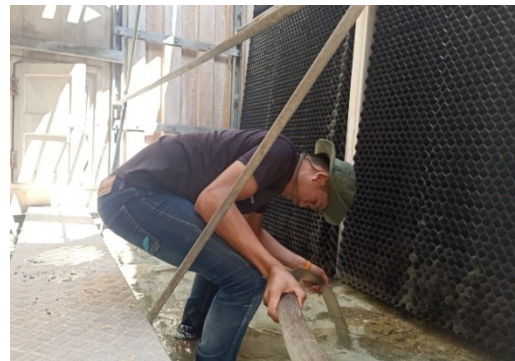
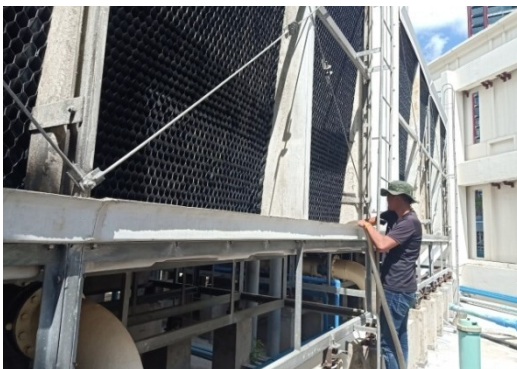
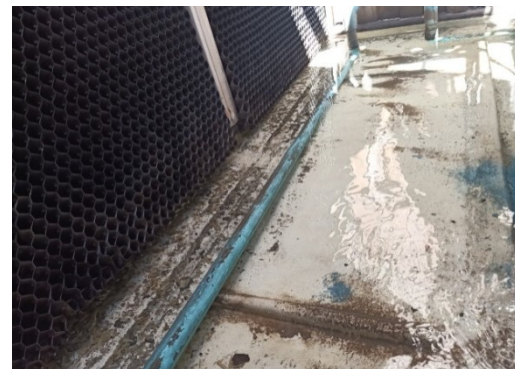
ภาพที่ 3-23 การดูแลหอผึ่งเย็น ลักษณะตั้งอยู่กลางแจ้ง

4. ปฏิบัติตามประกาศกรมอนามัย เรื่อง ข้อปฏิบัติการควบคุมเชื้อสลิโคโนเนลลา ในหอผึ่งเย็นของอาคารในประเทศไทย อย่างเคร่งครัด เพื่อป้องกันการแพร่กระจายของเชื้อสลิโคโนเนลลาและเชื้อโรคอื่น ๆ มากับระบบระบายและปรับอากาศ	ปฏิบัติตามประกาศกรมอนามัย เรื่องควบคุมเชื้อสลิโคโนเนลลาที่หอผึ่งเย็นไว้แล้ว และไม่มีการแพร่กระจายของเชื้อดังกล่าว	-	ภาคผนวก ข.

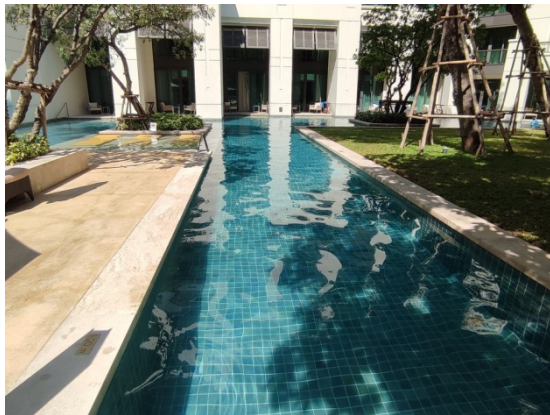
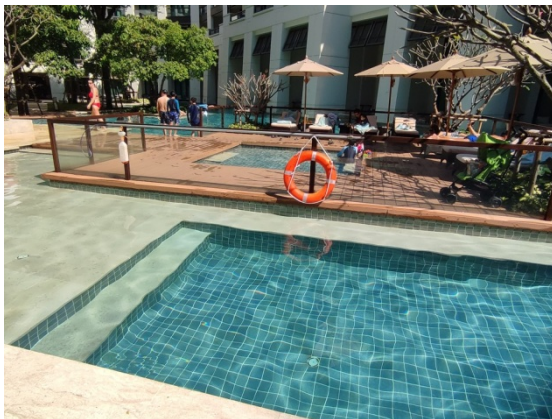
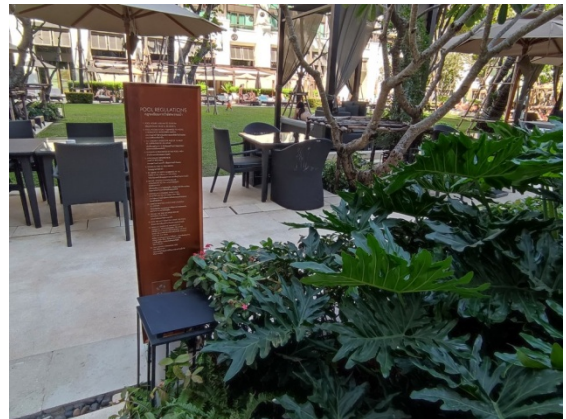
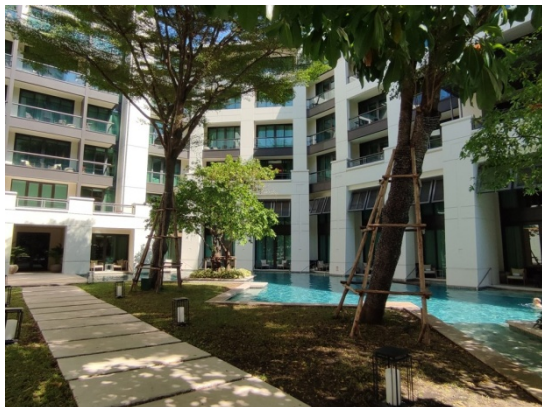
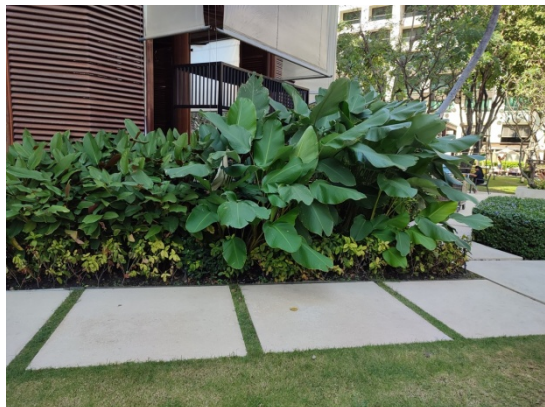
มีระบบกรองน้ำ สภาพน้ำใส ไม่มีตะกอน ไม่มีเศษผง วางระบายน้ำปิดมิดชิด และมีป้ายบอกระดับความลึกของน้ำ

มีอุปกรณ์ช่วยชีวิต เช่น ไม้ช่วยชีวิตและห่วงยาง และป้ายกฎระเบียบการใช้สระว่ายน้ำ

ทางเดินแห้ง ไม่มีน้ำขังแฉะ และทำด้วยวัสดุที่ไม่ลื่น

ภาพที่ 3-24 การดำเนินการด้านสระว่ายน้ำปฏิบัติตามมาตรฐานของกรมอนามัยกระทรวงสาธารณสุข

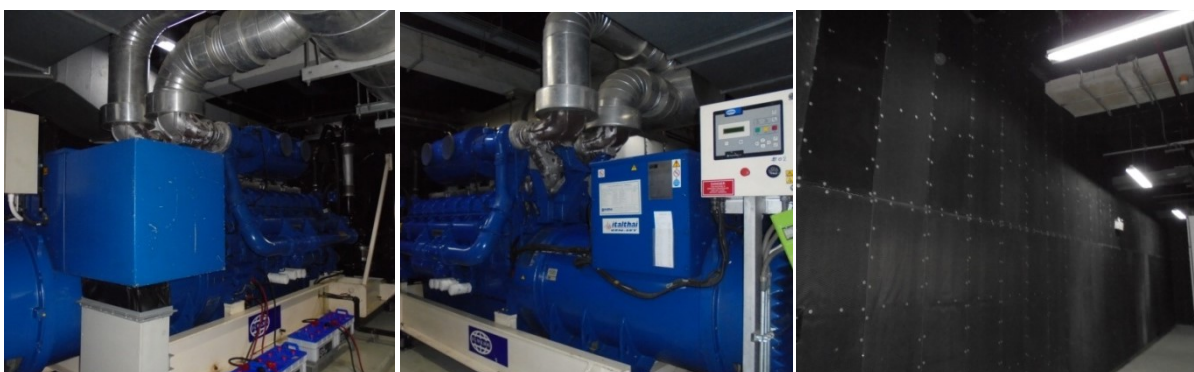
ที่ 3-26 ห้องเครื่องไฟฟ้าฉุกเฉินมีระบบฉนวนป้องกันเสียงดัง ปล่องไอเสีย และเครื่องตรวจจับความร้อน

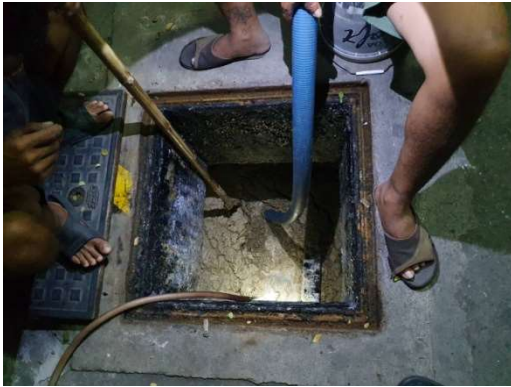
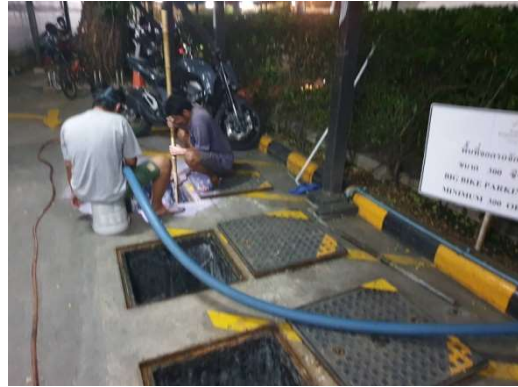
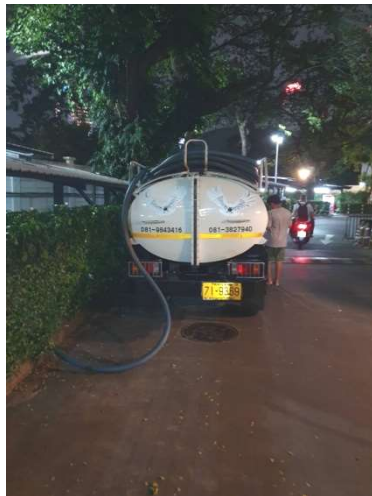
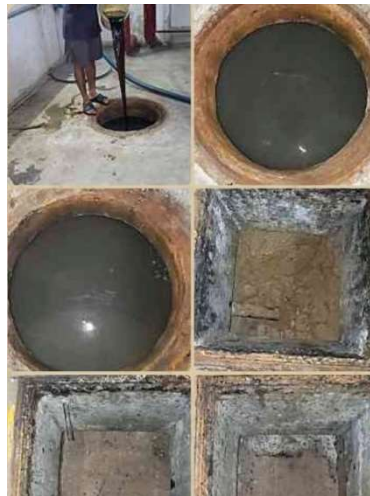
สูบล้างปฏิกูลออกจากบ่อดักไขมัน และเดิมสารชีวภาพในบ่อดักไขมัน
ภาพที่ 3-27 ดูตะกอนไขมันและตะกอนในบ่อกักเก็บตะกอนของระบบบำบัดน้ำเสีย

6. ถังดักไขมันจะต้องได้รับการตรวจสอบ ดูแลบำรุงรักษาให้มีประสิทธิภาพดีอยู่เสมอ โดยเฉพาะระบบระบายอากาศ ตามรอยรั่วซึม ต่าง ๆ เพื่อป้องกันกลิ่นรบกวน	ถังดักไขมันมีประสิทธิภาพดี และเป็นถังรวม โครงการจะทำการดูดไขมันปี 2566	-	ภาพที่ 3-27

7. จัดเจ้าหน้าที่คอยดูแลตรวจสอบปริมาณกากไขมันในถังดักไขมันเป็นประจำ ประมาณเดือนละ 2 ครั้ง และดักกากไขมันประมาณเดือนละ 1 ครั้ง หรือเมื่อมีปริมาณกากไขมันสะสมมากเกินไป โดยรวบรวมกากไขมันใส่ถุงดำและนำไปเก็บไว้ที่ห้องพัสดุผลอยรวม	ถังดักไขมันมีประสิทธิภาพดี และเป็นถังรวม โครงการจะทำการดูดไขมันในเดือนปี 2566	-	ภาพที่ 3-27

มาตรการติดตามตรวจสอบบ่อดักไขมัน <ul style="list-style-type: none"> - จุดตรวจวัด คือบ่อดักไขมัน - ช่วงเวลาที่ตรวจวัด/ความถี่ ตรวจสอบปริมาณไขมัน/น้ำมันที่บ่อดักไขมันทุกเดือน ถ้ามีปริมาณมากให้ตักออก - ผู้รับผิดชอบ เจ้าของโครงการหรือผู้บริหารโครงการ 	<p>ดูตะกอนไขมันไว้แล้วในปี 2566</p>	-	ภาพที่ 3-27

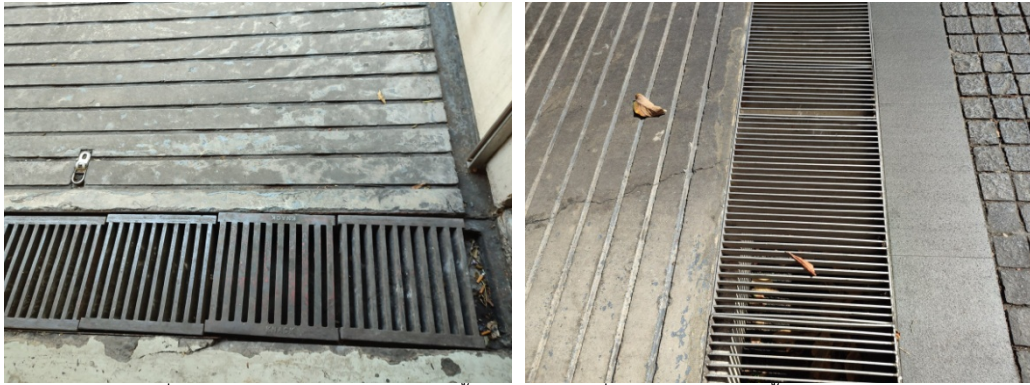
ภาพที่ 3-29 ตรวจสอบสภาพรางระบายน้ำมีสภาพดีไม่มีสิ่งอุดตันการระบายน้ำมีประสิทธิภาพ

เงื่อนไขตามมาตรการป้องกันและแก้ไขผลกระทบสิ่งแวดล้อม	ผลการปฏิบัติตามมาตรการ	ปัญหา อุปสรรค และข้อเสนอแนะ	เอกสารอ้างอิง
2. ติดตั้งตะแกรงดักมูลฝอยที่บ่อพักน้ำสุดท้ายของท่อระบายน้ำรอบโครงการก่อนระบายลงสู่บ่อหนองน้ำ ส่วน Roof Drain ภายในตัวอาคารต้องมีตะแกรงเหล็กปิดครอบเพื่อป้องกันสิ่งอุดตันไหลลงท่อ	ตะแกรงดักมูลฝอยที่บ่อพักน้ำทิ้ง เป็นพวกเศษใบไม้เล็กน้อย ซึ่งการระบายน้ำเป็นไปได้โดยสะดวก และการระบายน้ำภายในอาคารจากรางระบายชั้นหลังคาลงมาไม่มีสิ่งอุดตัน	-	ภาพที่ 3-29

3. หมั่นตรวจสอบสิ่งอุดตันหรือกีดขวางทางไหลของน้ำในท่อระบายน้ำและภายในบ่อพักน้ำและทำความสะอาดอย่างน้อยเดือนละครั้ง	ตรวจสอบไม่มีสิ่งอุดตันการไหลของน้ำ	-	ภาพที่ 3-29

4. ระบบระบายน้ำของโครงการแยกออกจากระบบระบายน้ำของโครงการสยามพารากอน โดยติดตั้งท่อระบายน้ำขนาด เส้นผ่านศูนย์กลาง 200 มม.ต่อจากบ่อพักน้ำตัวสุดท้ายก่อนออกจากพื้นที่โครงการและติดตั้งเครื่องสูบน้ำที่มีอัตราการระบายน้ำเท่ากับ 0.087 ลบ.ม./วินาที ซึ่งไม่เกินอัตราการระบายน้ำก่อนการพัฒนาโครงการที่ 0.163 ลบ.ม./วินาที	ระบบระบายน้ำของโครงการมีท่อระบายน้ำแยกโดยเฉพาะของโครงการเองไม่ร่วมกับโครงการสยามพารากอนมีเครื่องสูบน้ำที่ควบคุมอัตราการไหลของน้ำออกจากโครงการไว้แล้ว	-	ภาพที่ 3-29

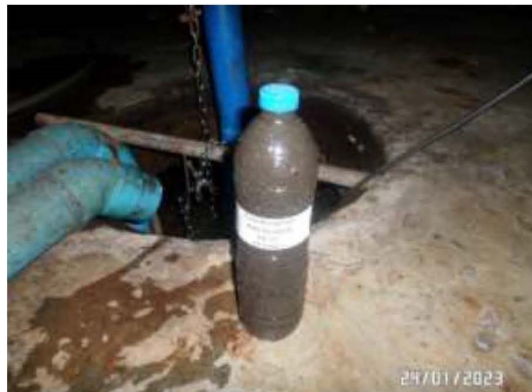
บ่อปรับสมดุล

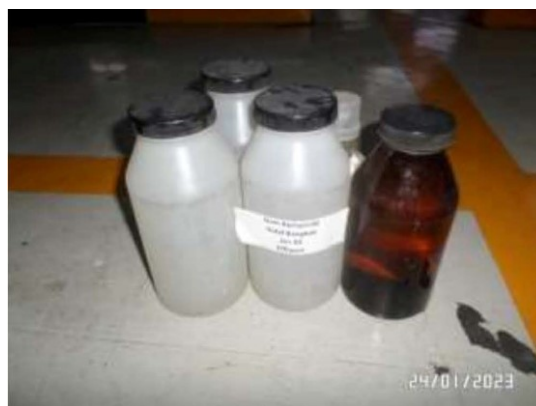
บ่อตรวจคุณภาพน้ำทิ้งหลังผ่านระบบบำบัดน้ำเสีย

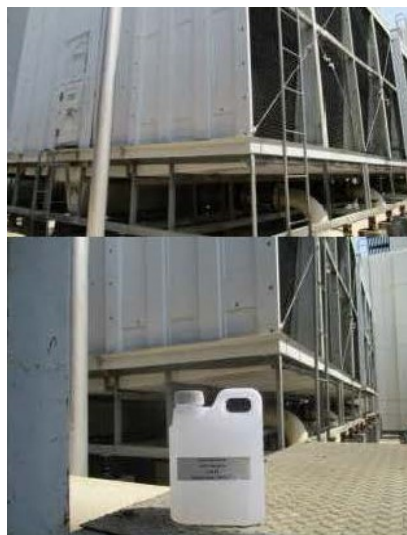
น้ำจากอ่างรองรับน้ำที่ระบบ Cooling Tower
