**5. ผลการดำเนินการตามมาตรการป้องกันและแก้ไขผลกระทบสิ่งแวดล้อม**  
**ตารางที่ 2 เปรียบเทียบมาตรการป้องกันและแก้ไขผลกระทบสิ่งแวดล้อมที่กำหนดไว้ในรายงานการวิเคราะห์ผลกระทบสิ่งแวดล้อม**  
**โครงการ โรงแรม โนวเทล กรุงเทพ ฟีนิกซ์ เพลินจิต ระยะเปิดดำเนินการ**

รายงานผลการปฏิบัติตามมาตรการป้องกันแก้ไขผลกระทบสิ่งแวดล้อม และมาตรการติดตามตรวจสอบคุณภาพสิ่งแวดล้อม  
โครงการ โรงแรมโนโวเทล กรุงเทพ ฟินิกซ์ เฟลิมิจิต ที่ ถนนเพลินจิต แขวงลุมพินี เขตปทุมวัน กรุงเทพมหานคร

### ภาพที่ 3 การดำเนินการตามมาตรการป้องกันและแก้ไขผลกระทบสิ่งแวดล้อม

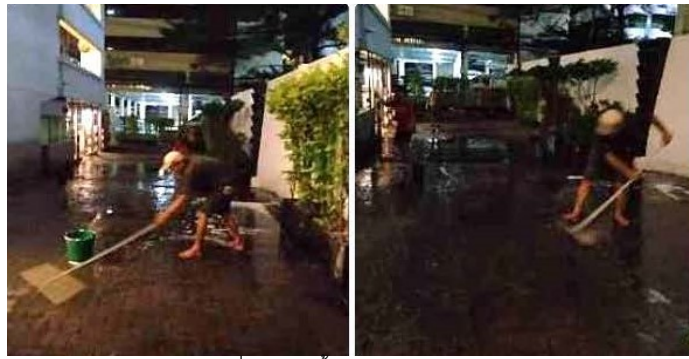
ภาพที่ 3-1 ล้างพื้นถนนเป็นประจำทุกวัน

2. หมั่นดูแลรักษาความสะอาดบริเวณถนน โดยฉีดล้างถนนเป็นประจำสม่ำเสมอ	ดำเนินการเป็นประจำทุกวัน ผิวถนนมีความสะอาดสม่ำเสมอ	-	ภาพที่ 3-1
3. จัดให้มีพื้นที่สีเขียวภายในโครงการ 868 ตร.ม.เพื่อให้ต้นไม้ช่วยดูดซับมลพิษและฟอกอากาศให้บริสุทธิ์	จัดพื้นที่สีเขียวไว้ภายในโครงการตามที่ได้กำหนดไว้	-	ภาพที่ 3-3 และ 3-27
<b>- มลพิษทางอากาศ</b> 1. จัดให้ที่จอดรถอยู่บนชั้น 1-7 มีลักษณะเปิดโล่งไม่ปิดทึบ มีลมพัดผ่านตลอดเวลา	มีที่จอดรถบริเวณชั้นที่ 1-ชั้นที่ 7 เปิดโล่ง ไม่อับทึบ	-	ดังภาพที่ 3-3

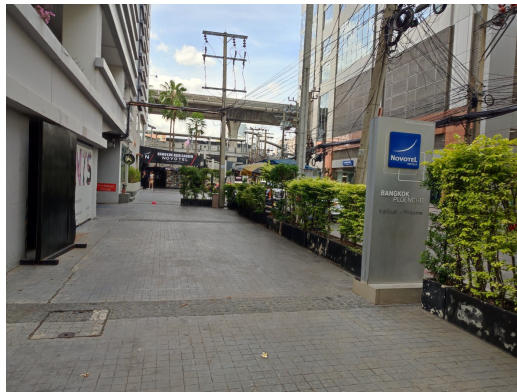
ภาพที่ 3-2 จัดให้มีพื้นที่ขรุขระคันบริเวณถนนแทนการทำสัมนเพื่อลดความเร็วของรถขณะวิ่ง

เงื่อนไขตามมาตรการป้องกันและแก้ไขผลกระทบสิ่งแวดล้อม	ผลการปฏิบัติตามมาตรการ	ปัญหา อุปสรรค และข้อเสนอแนะ	เอกสารอ้างอิง
<b>1.ทรัพยากรสิ่งแวดล้อมทางกายภาพ</b>			
<b>1.1 สภาพภูมิประเทศ</b> -	-	-	-
<b>1.2 คุณภาพอากาศ</b> <b>- ฝุ่นละออง</b> 1. ควบคุมความเร็วของรถภายในโครงการ เช่น บ้ายจำกัดความเร็ว สันนูลดความเร็ว เพื่อไม่ให้เกิดการฟุ้งกระจายของฝุ่นบนผิวถนน	ควบคุมความเร็วของรถทุกคัน และทำความสะอาดพื้นผิวถนนภายในโครงการทุกวัน ถนนสะอาดและไม่มีฝุ่นละอองฟุ้งกระจายภายในพื้นผิวถนน และทำพื้นลูกระนาดถนนเพื่อลดความเร็วของรถวิ่งบนถนน	-	ภาพที่ 3-2

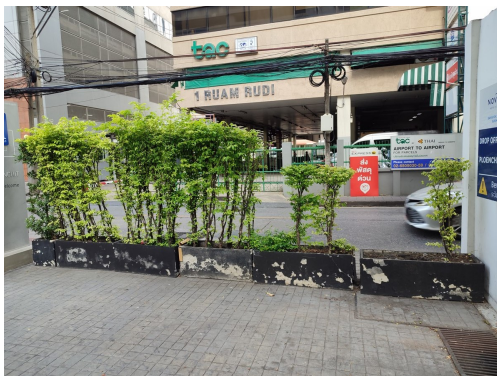
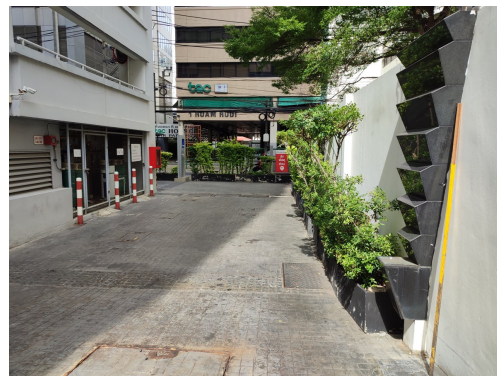
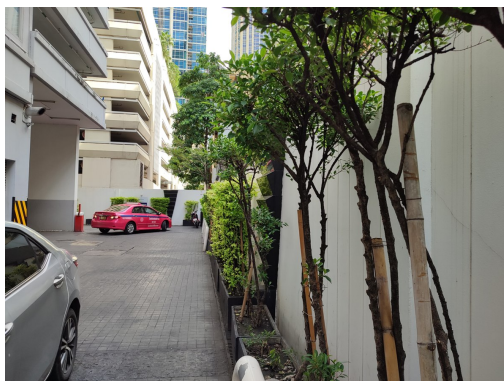
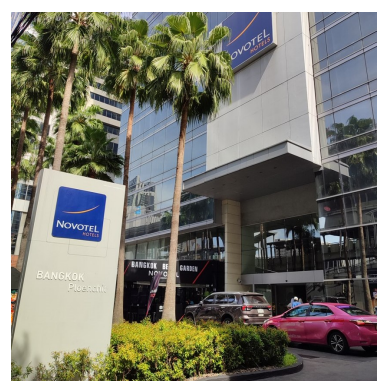
ภาพที่ 3-3 พื้นที่สีเขียว ต้นเฟื่องฟ้าบริเวณลานจอดรถ พื้นที่สีเขียวชั้น 9 และพื้นที่สีเขียวชั้นที่ 1 (จุดรวมพล)

3. จัดทำกระบะปลูกต้นไม้เพื่อฟอกอากาศตลอดแนวชั้นจอดรถตั้งแต่ชั้นที่ 2-7เพื่อช่วยดูดซับมลพิษและเป็นแนวกันชนระหว่างที่จอดรถของโครงการกับอาคารข้างเคียง	จัดทำกระบะปลูกต้นไม้เพื่อฟอกอากาศแนวชั้นจอดรถแล้ว	-	ภาพที่ 3-3

4. เลือกปลูกพันธุ์ไม้ที่มีคุณสมบัติในการดูดซับคาร์บอนมอนอกไซด์ ที่เกิดจากยานพาหนะของโครงการได้ทั้งหมด	ดำเนินการแล้วโดยการปลูกพันธุ์ไม้บริเวณพื้นที่สีเขียว และตามชั้นของพื้นที่จอดรถ	-	ภาพที่ 3-3 และ 3-27
<b>1.3 เสียงและความสั่นสะเทือน</b> 1. ควบคุมความเร็วของการใช้รถในบริเวณพื้นที่โครงการ เช่น ติดป้ายจำกัดความเร็ว และทำสันนูลเพื่อลดความเร็วและช่วยลดระดับเสียงที่เกิดจากการแล่นของรถยนต์	ควบคุมความเร็วรถอย่างสม่ำเสมอ ตลอดมาไม่พบว่ามีรถขับเร็วและออกภายในโครงการโดยใช้ความเร็วเกินกำหนด และมีป้ายจำกัดความเร็วไม่เกิน 10 กม./ชม. อย่างชัดเจนและทั่วถึง	-	ภาพที่ 3-21

3. จัดให้มีจุดรวมคน เบื้องต้นไว้ที่ชั้นล่าง บริเวณที่ว่างด้านทิศเหนือของพื้นที่โครงการขนาดพื้นที่ประมาณ 192 ตร.ม.(โดย 1 คน ใช้พื้นที่ยืนประมาณ 0.25 ตร.ม.) สามารถรองรับจำนวนคนได้ 768 คน ซึ่งเพียงพอต่อจำนวนผู้มาใช้บริการ 768 คน	มีจุดรวมคนเบื้องต้นบริเวณที่ว่างด้านหน้าโครงการทางทิศเหนือและพื้นที่บริเวณด้านหน้าอาคารมหาทุนพลาซ่าซึ่งมีความเพียงพอ	-	ภาพที่ 3-3

4. จัดให้มีพื้นที่สีเขียวภายในโครงการให้ได้มากที่สุด บริเวณชั้นที่ 1-7 , 9 และชั้นที่ 11 โดยมีพื้นที่สีเขียวรวมทั้งหมด 868 ตร.ม.	มีพื้นที่สีเขียวภายในโครงการบริเวณชั้นที่ 1-7 ชั้นที่ 9 และชั้นที่ 11		ภาพที่ 3-3 และ 3-27

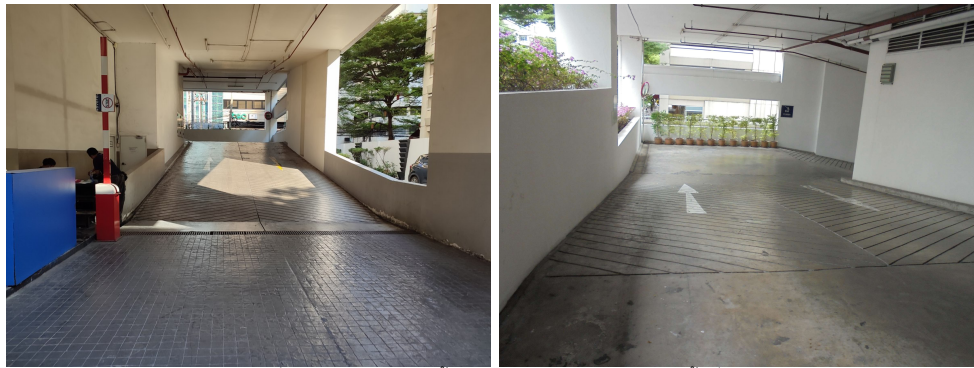
ภาพที่ 3-4 ป้ายจราจรบนพื้นผิวถนนและบนอาคารจอดรถชั้นที่ 1-7

5. จัดให้มีการปลูกไม้ยืนต้นรวม 305 ต้น ซึ่งจะสามารถลดความร้อนที่เกิดจากเครื่องปรับอากาศได้รวม 3.5 ตัน คิดเป็นร้อยละ 50.8 ของต้นความเย็นรวมระบบปรับอากาศ (ต้นความเย็นรวมประมาณ 600 ตัน)	ไม้ยืนต้นของโครงการประกอบไปด้วย ต้นลีลาวดี ปลูกไว้ที่สวนหย่อมชั้นบน ต้นปาล์มปลูกไว้บริเวณด้านหน้าโครงการ ต้นโมกพวง ปลูกไว้รอบหน้าแนวนบริเวณริมรั้วรอบโครงการทั้งสามด้าน(ด้านละประมาณ 100 ต้น) ซึ่งโดยรวมทั้งโครงการ มีไม้ยืนต้นประมาณ 300-350 ต้น ซึ่งได้ปลูกเพิ่มเติมให้มีความหนาแน่นเพิ่มขึ้นและช่วยทำให้อุณหภูมิความร้อนจากเครื่องปรับอากาศได้ตามที่กำหนดไว้		
<b>3.9 การจราจร</b> 1. โครงการต้องจัดให้มีป้ายสัญญาณจราจรให้ชัดเจนทั้งบนพื้นทางและป้ายต่าง ๆ บริเวณโครงการ ให้ชัดเจน และไม่ก่อให้เกิดความสับสนของผู้ขับขี่ เพื่อให้การเคลื่อนตัวของรถ และบริเวณทางเข้า-ออกของแต่ละโครงการสามารถทำได้โดยสะดวกและปลอดภัย	มีป้ายสัญญาณจราจรบนพื้นทางและกระแจะถนน ป้ายต่าง ๆ อย่างชัดเจน	-	ภาพที่ 3-4

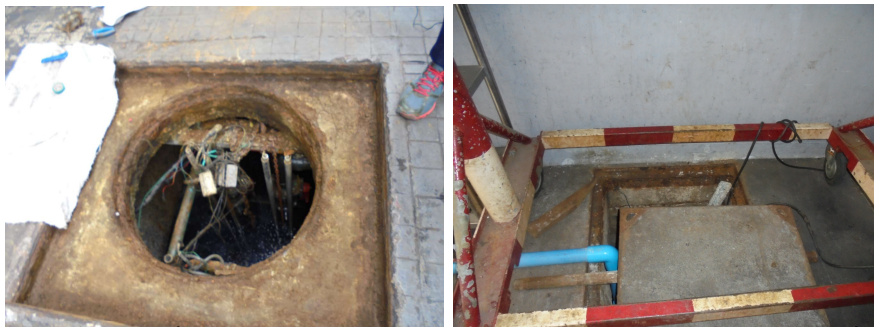
ภาพที่ 3-5 ระบบบำบัดน้ำเสียฝังอยู่บริเวณถนนทางวิ่งของโครงการปัจจุบันปิดซ่อมแซมบำรุงรักษาระบบบำบัดน้ำเสีย

เงื่อนไขตามมาตรการป้องกันและแก้ไขผลกระทบสิ่งแวดล้อม	ผลการปฏิบัติตามมาตรการ	ปัญหา อุปสรรค และข้อเสนอแนะ	เอกสารอ้างอิง
<b>1.4 คุณภาพน้ำ</b> 1. จัดให้มีระบบบำบัดน้ำเสียรวมชนิดฟิล์มตรึงเดิมอากาศ (Fixed Film Aeration) จำนวน 1 ชุด ประสิทธิภาพร้อยละ 92 สามารถบำบัดน้ำเสียให้ได้คุณภาพมาตรฐานน้ำทิ้งจากอาคารประเภท ก.ซึ่งกำหนดค่า BOD ในน้ำทิ้งไม่เกิน 20 มก./ล.	มีระบบบำบัดน้ำเสียรวมชนิดฟิล์มตรึงเดิมอากาศ (Fixed Film Aeration) จำนวน 1 ชุดไว้แล้ว และสามารถบำบัดน้ำเสียได้อย่างมีประสิทธิภาพสม่ำเสมอ	-	ภาพที่ 3-5

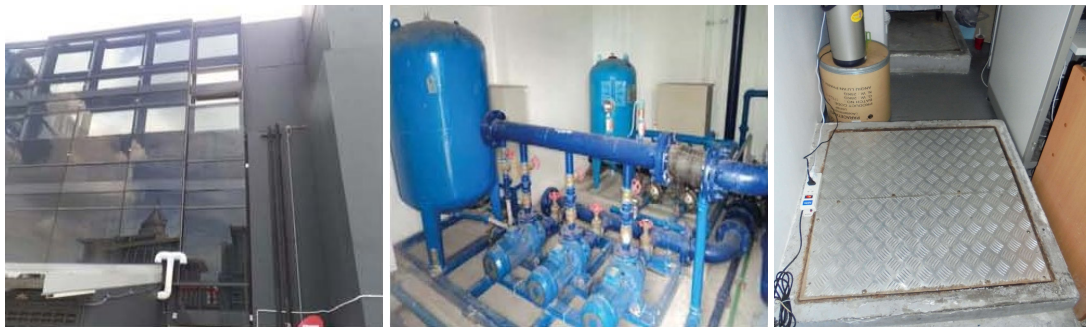
3-6 ถังสำรองน้ำใช้ชั้นคาเฟ่ และปั๊มสูบน้ำแรงดันสูง และถังสำรองน้ำใต้ดิน

เงื่อนไขตามมาตรการป้องกันและแก้ไขผลกระทบสิ่งแวดล้อม	ผลการปฏิบัติตามมาตรการ	ปัญหา อุปสรรค และข้อเสนอแนะ	เอกสารอ้างอิง
และคุณค่าการใช้ประโยชน์ของมนุษย์อย่างเคร่งครัด		-	-
<b>2.2 นิเวศวิทยาทางน้ำ</b> 1. ดูแลรักษาระบบบำบัดน้ำเสียรวมของโครงการ ให้สามารถทำงานได้อย่างมีประสิทธิภาพ	ดูแลรักษาระบบบำบัดให้มีคุณภาพน้ำอยู่ในเกณฑ์มาตรฐานและมีประสิทธิภาพสม่ำเสมอปัจจุบันอยู่ระหว่างซ่อมบำรุงรักษา	-	ภาพที่ 3-5
<b>3. คุณค่าการใช้ประโยชน์ของมนุษย์</b> <b>3.1 การใช้น้ำ</b> 1. จัดให้มีถังเก็บน้ำใต้ดิน จำนวน 2 ถัง ความจุรวมประมาณ 534.7 ลบ.ม.และถังเก็บน้ำชั้นห้องเครื่องลิฟท์ จำนวน 2 ถังความจุรวมประมาณ 203.5 ลบ.ม. สำหรับน้ำเพื่อการอุปโภค-บริโภคทั้งสิ้น 311 ลบ.ม. ซึ่งสามารถสำรองน้ำใช้ได้นานประมาณ 1.7 วัน	มีถังเก็บน้ำใต้ดิน และถังสำรองน้ำาดฟ้า	-	ภาพที่ 3-6

2.น้ำใช้	- เส้นท่อประปา	ไม่มีการแตกรั่วซึมของท่อประปา	เดือนละ 1 ครั้ง	ภาพที่ 3-6	บจ.พีโก้ ดีเวลลอปเม้นท์
3.มูลฝอย	- บริเวณห้องพักมูลฝอยรวมของโครงการ	ไม่มีมูลฝอยตกค้าง ทำความสะอาดหลังจากเก็บขนมูลฝอยแล้ว	ตลอดการเปิดดำเนินการ	ภาพที่ 3-28	บจ.พีโก้ ดีเวลลอปเม้นท์

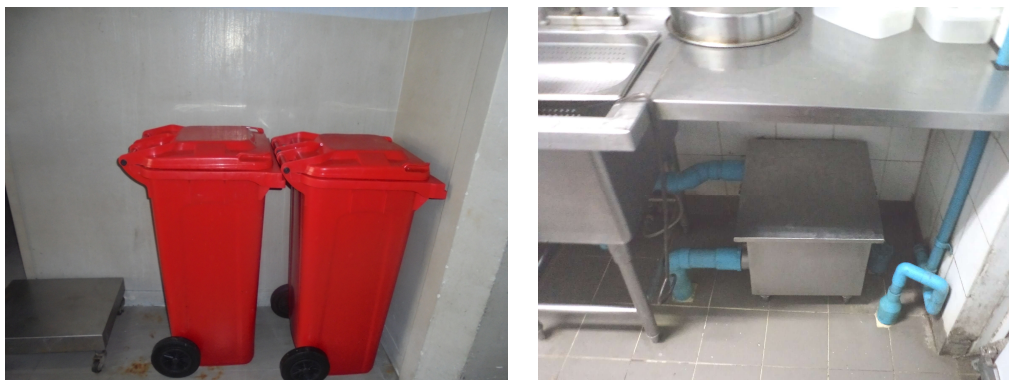
3-7 ถังขยะติดเชื้อและถังดักไขมันบริเวณห้องครัว

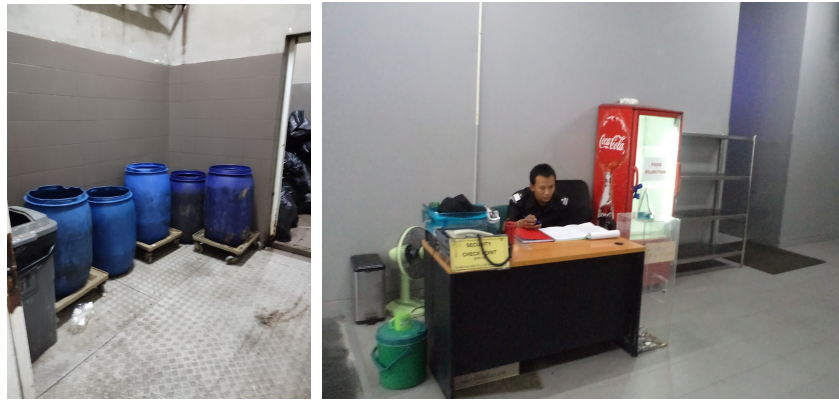
3-8 ห้องพักขยะรวม และจุดแลกเปลี่ยนรักษาความปลอดภัย

4. จัดให้มีห้องพักมูลฝอยรวม บริเวณชั้นที่ 1 ใกล้กับทางวิ่งภายนอกอาคาร โดยภายในห้องพักมูลฝอยรวม แบ่งเป็นห้องพักมูลฝอยแห้ง ความจุประมาณ 11 ลบ.ม.สามารถรองรับมูลฝอยแห้งได้ประมาณ 3.1 เตา และห้องพักมูลฝอยเปียกได้ประมาณ 5.5 เตา	มีห้องพักมูลฝอยรวมไว้แล้วบริเวณชั้น 1 ของโครงการใกล้ทางวิ่งของรถภายนอกอาคาร	-	ภาพที่ 3-8

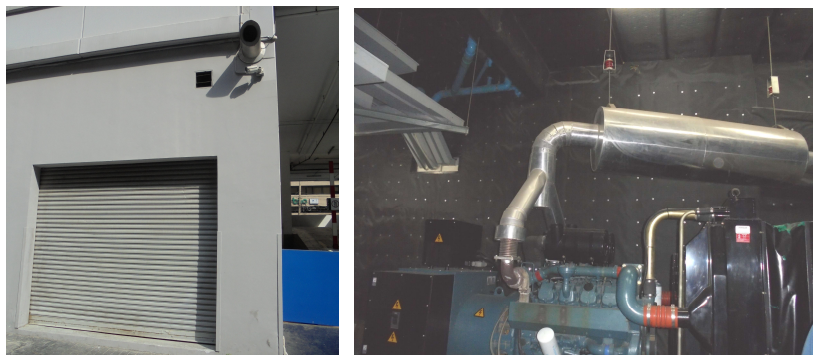
3-9 การติดตั้งหม้อแปลงไฟฟ้าของโครงการและเครื่องกำเนิดไฟฟ้าสำรอง

10. ประสานกับร้านค้าของเก่าบริเวณใกล้เคียง ให้มารับซื้อมูลฝอยที่สามารถนำกลับมาใช้ได้อีกโดยตรง	มีห้องพักขยะรีไซเคิลเพื่อเก็บรวบรวมมูลฝอยที่สามารถนำกลับมาใช้ได้ และรอกการเก็บขนไปขายให้กับร้านรับซื้อของเก่า	-	ภาพที่ 3-7
<b>3.5 การใช้ไฟฟ้า</b> 1. ติดตั้งหม้อแปลงไฟฟ้า ชนิด Cast-Rasin Transformer ขนาด 1,600 KVA จำนวน 2 ชุด โดยโครงการมีความต้องการใช้ไฟฟ้า 3,005 KVA	มีหม้อแปลงไฟฟ้าไว้ในโครงการ	-	ภาพที่ 3-9

2. จัดเตรียมระบบไฟฟ้าสำรอง ในกรณีที่ระบบไฟฟ้าปกติขัดข้อง ได้แก่ เครื่องกำเนิดไฟฟ้าฉุกเฉิน (Generator) ขนาด 600 KVA จำนวน 1 ชุด และ Battery ขนาด 24 V	มีระบบไฟฟ้าสำรอง ได้แก่ เครื่องกำเนิดไฟฟ้าฉุกเฉิน 1 ชุด ภายในโครงการ ดังภาพที่ 3-10	-	ภาพที่ 3-9

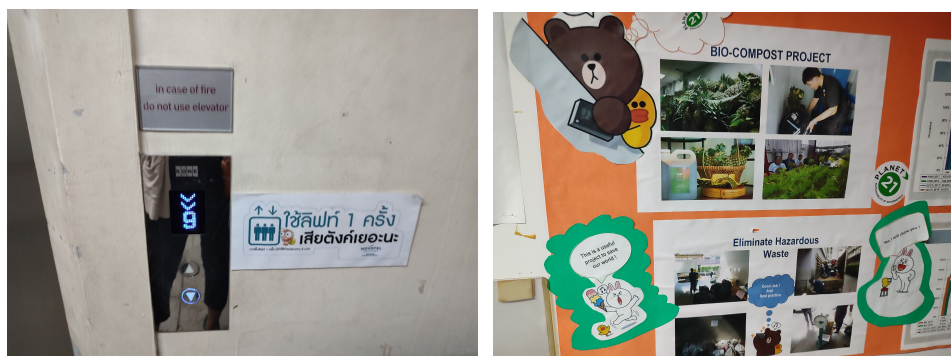
3-10 ป้ายรณรงค์การประหยัดพลังงาน

3. รณรงค์ให้ผู้มาใช้บริการและพนักงานใช้ไฟฟ้าอย่างประหยัด	รณรงค์ให้ผู้มาใช้บริการใช้ไฟฟ้าอย่างประหยัด	-	ภาพที่ 3-10
<b>3.6 การอนุรักษ์พลังงาน</b> 1. ปฏิบัติตามพระราชบัญญัติการส่งเสริมการอนุรักษ์พลังงาน พ.ศ.2535	ดำเนินการอย่างเคร่งครัด	-	ภาพที่ 3-10

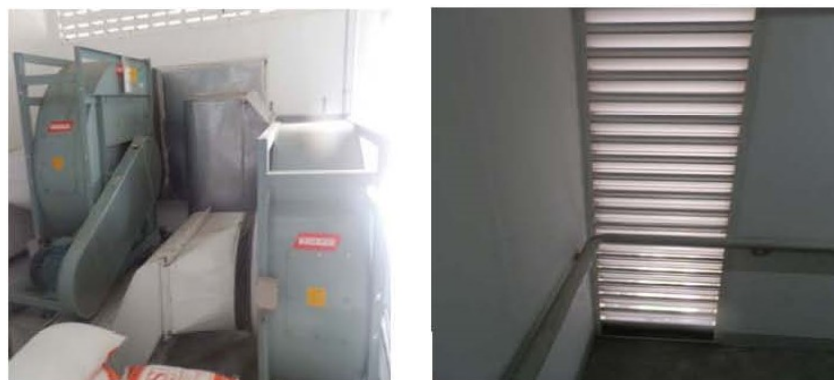
3-11 ระบบระบายอากาศด้วยวิธีธรรมชาติและพัดลม อัดอากาศ

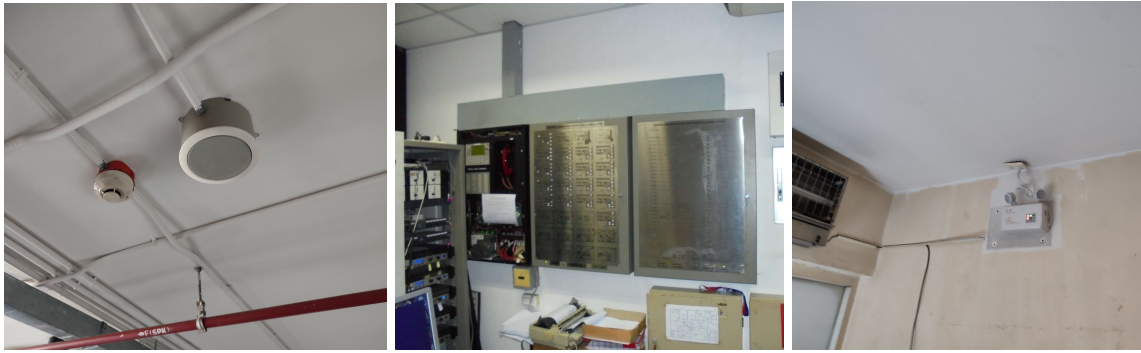
3-12 ระบบป้องกันอัคคีภัย ได้แก่ Conventional (Addressable System) , Single Action แบบ Pulldown และ Smoke Detector

<b>ระบบเตือนภัย</b> <ul style="list-style-type: none"> <li>- แผงควบคุม (Fire Alarm Control Panel : FCP) เป็นจุดศูนย์รวมการรับ-ส่ง</li> </ul>	ห้องแผงควบคุมจัดรวบรวมการรับส่งสัญญาณเตือนอัคคีภัย	-	ภาพที่ 3-12

เงื่อนไขตามมาตรการป้องกันและแก้ไขผลกระทบสิ่งแวดล้อม	ผลการปฏิบัติตามมาตรการ	ปัญหา อุปสรรค และข้อเสนอแนะ	เอกสารอ้างอิง
<p>สัญญาณ เพื่อแจ้งเหตุให้ทราบทั่วทั้งอาคาร</p> <ul style="list-style-type: none"> <li>- เครื่องตรวจจับควัน (Smoke Detector) จะติดตั้งบริเวณภัตตาคาร ห้องเครื่องไฟฟ้า ห้องเครื่องสูบน้ำ ห้องสำนักงาน โถงต้อนรับ โถงลิฟท์ ห้องเครื่องปรับอากาศ ห้องพัก และทางเดินภายในอาคารเป็นต้น ซึ่งมีจำนวนทั้งสิ้น 689 จุด</li> <li>- เครื่องตรวจจับความร้อน (Heat Detector) จะติดตั้งบริเวณห้องพัสดุฝอยรวมห้องครัว และที่จอดรถ ซึ่งมีจำนวน 82 จุด</li> <li>- เครื่องแจ้งเหตุโดยใช้มือดึง (Fire Alarm Manual Station) จะติดตั้งภายในอาคาร รวมทั้งสิ้น 67 จุด</li> <li>- กริ่งสัญญาณเตือนภัย (Alarm Bell) ติดตั้งอยู่บริเวณเดียวกับ Fire Alarm Manual Station</li> </ul>	<ul style="list-style-type: none"> <li>- ระบบ Conventional (Addressable System) , Single Action แบบ Pulldown และ Smoke Detector</li> <li>- เครื่องตรวจจับความร้อน (Heat Detector)</li> <li>- เครื่องแจ้งเหตุโดยใช้มือดึง (Fire Alarm Manual Station) และกริ่งสัญญาณเตือนภัย (Alarm Bell)</li> </ul>	-	ภาพที่ 3-12

4.ระบบป้องกันอัคคีภัย	1.อุปกรณ์ระบบป้องกันและสัญญาณเตือนอัคคีภัย	ตรวจสอบอยู่ในสภาพพร้อมใช้งาน	3 เดือน/ครั้ง	ภาพที่ 3-12	บจ.พีโก้ ดีเวลลอปเม้นท์
	2.ระบบจ่ายไฟฟ้าสำรอง	-มีแบตเตอรี่สำรองอยู่ตลอดเวลา และมีสภาพพร้อมใช้งาน	3 เดือน/ครั้ง	ภาคผนวก ข.

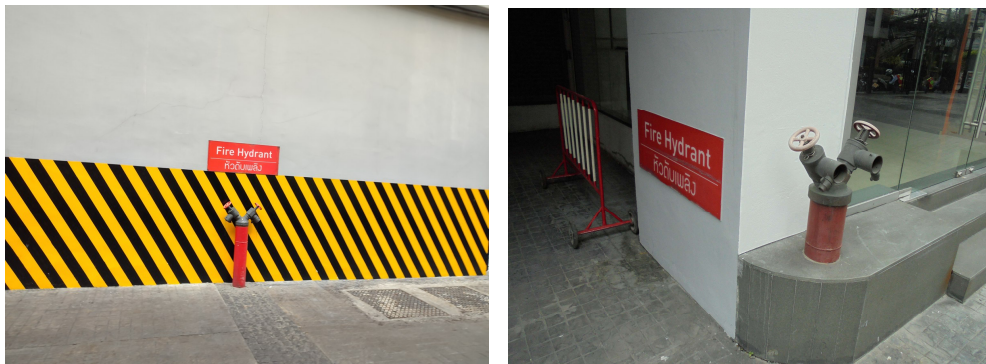
3-13 หัวรับน้ำดับเพลิงจากภายนอกโครงการ

เงื่อนไขตามมาตรการป้องกันและแก้ไขผลกระทบสิ่งแวดล้อม	ผลการปฏิบัติตามมาตรการ	ปัญหา อุปสรรค และข้อเสนอแนะ	เอกสารอ้างอิง
<ul style="list-style-type: none"> <li>- ติดตั้งหัวดับเพลิง (Fire Hydrant) ขนาด 2 ½ x 2 ½ x 6 นิ้ว จำนวน 2 ชุด ด้านทิศตะวันออกบริเวณที่จอดรถคนพิการ และด้านทิศตะวันตกบริเวณที่จอดรถ Service Parking</li> <li>- ตู้เก็บสายฉีดน้ำดับเพลิงพร้อมอุปกรณ์ (FHC) ติดตั้งไว้ที่บริเวณโถงลิฟท์ดับเพลิงและบันไดทุกชั้น (ยกเว้นชั้นรวมทอ 9 A) รวมทั้งสิ้น 57 ตู้</li> <li>- ถังเคมีดับเพลิงแบบมือถือชนิด ABC ขนาด 10 ปอนด์ ติดตั้งภายในตู้ FHC ทุกตู้</li> <li>- เครื่องดับเพลิงชนิดคาร์บอนไดออกไซด์ (CO2) ติดตั้งบริเวณห้องควบคุม ห้องเครื่องสูบน้ำ ห้องเครื่องปรับอากาศ ห้องเครื่องกำเนิดไฟฟ้า ห้องหม้อแปลงไฟฟ้า ห้องพัสดุ ห้องเครื่องไฟฟ้า ห้องเครื่องลิฟท์ จำนวนรวมทั้งสิ้น 9 ชุด</li> <li>- ติดตั้งระบบหัวกระจายน้ำดับเพลิงอัตโนมัติ (Sprinkler System) ไว้ทั่วทั้งอาคาร ซึ่งเป็นระบบท่อเปียก สามารถทำงานได้ด้วยตัวเองทันที เมื่อเกิดเพลิงไหม้ โดยจัดระยะห่างของหัวฉีดน้ำดับเพลิงบนท่อย่อยเดียวกัน หรือระยะห่างระหว่างท่อย่อยและพื้นที่ป้องกันสูงสุดต่อหัว 16 ตร.ม. โดยการติดตั้งจะยึดตามมาตรฐาน ว.ส.ท. และ NFPA จำนวนรวม 2,385 จุด</li> <li>- ลิฟท์ดับเพลิง จำนวน 1 ชุด ตั้งอยู่บริเวณห้องเครื่องไฟฟ้า</li> <li>- บันไดหนีไฟ รายละเอียดดังนี้ <ol style="list-style-type: none"> <li>1) บันไดหลัก (ST1) สามารถขึ้นจากชั้นใต้ดิน – ชั้นห้องเครื่องลิฟท์ ด้วยบันไดทำด้วยคอนกรีตเสริมเหล็ก ความกว้าง 1.55 เมตร ลูกตั้งสูง 0.144-0.15 เมตร ลูกนอนกว้าง 0.25 เมตร ขานพักกว้าง 1.475-1.755 เมตร</li> <li>2) บันไดหนีไฟ (ST2) สามารถขึ้นจากชั้นใต้ดิน – ชั้นห้องเครื่องลิฟท์ บันไดทำด้วยคอนกรีตเสริมเหล็ก ความกว้าง 0.9-1.025 เมตร ลูกตั้งสูง 0.145-0.2 เมตร ลูกนอนกว้าง 0.25 เมตร ขานพักกว้าง 0.9-0.95 เมตร</li> </ol> </li> </ul>	<p>ติดตั้งหัวรับน้ำดับเพลิงไว้แล้วจำนวน 2 ชุด</p> <p>มีตู้เก็บสายฉีดน้ำดับเพลิงพร้อมอุปกรณ์ไว้แล้วบริเวณโถงลิฟท์</p>	-	<p>ภาพที่ 3-13</p> <p>ภาพที่ 3-14</p>

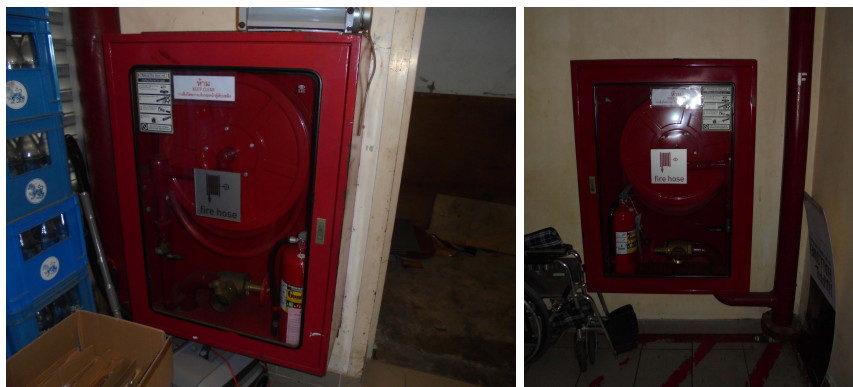
3-14 ระบบท่อเย็นและตู้เก็บสายฉีดน้ำดับเพลิงพร้อมอุปกรณ์

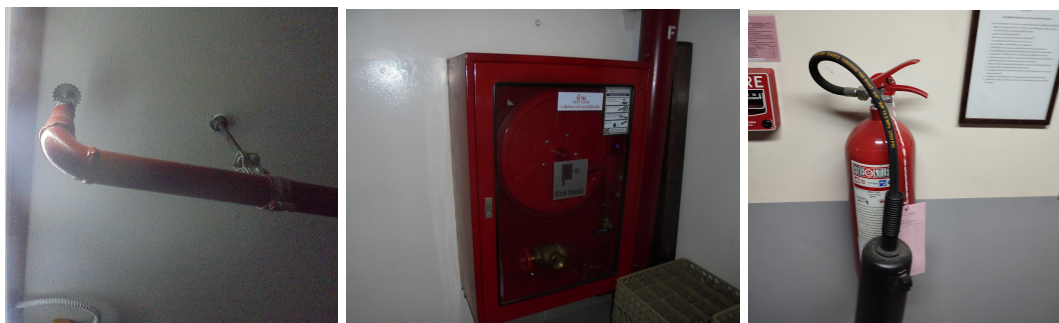
3-15 ระบบดับเพลิงอัตโนมัติชนิดหัวกระจายน้ำดับเพลิง และถังดับเพลิงเคมีแบบมือถือ Dry Chemical CO<sub>2</sub>

3.ป้ายและเครื่องหมายแสดงการหนีไฟ และแผนผังเส้นทางหนีไฟ	-ตรวจสอบสภาพดี มองเห็นชัดเจน และไม่ลบเลือน	3 เดือน/ครั้ง	ภาพที่ 3-19	
	4.อุปกรณ์ดับเพลิง -เครื่องดับเพลิงแบบหิ้วได้ -หัวรับน้ำดับเพลิง -ถังเก็บน้ำใช้และน้ำดับเพลิง -สายฉีดน้ำดับเพลิงและตู้เก็บสายฉีด -Sprinkler System	-ตรวจสอบอยู่ในสภาพพร้อมใช้งาน -ตรวจสอบอยู่ในสภาพพร้อมใช้งาน -สภาพถังไม่มีรอยแตกร้าว -ตรวจสอบอยู่ในสภาพพร้อมใช้งาน -ตรวจสอบอยู่ในสภาพพร้อมใช้งาน	3 เดือน/ครั้ง 3 เดือน/ครั้ง เดือนละ 1 ครั้ง เดือนละ 1 ครั้ง เดือนละ 1 ครั้ง	ภาพที่ 3-15 ภาพที่ 3-13 ภาพที่ 3-6 ภาพที่ 3-14 ภาพที่ 3-15

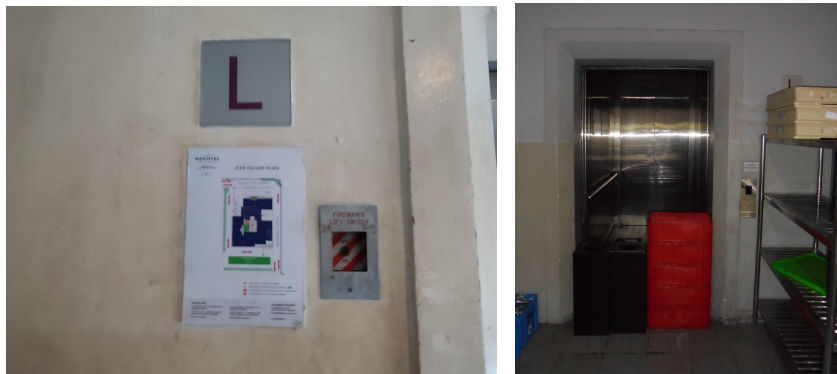
3-17 แบบแปลนเส้นทางหนีไฟบริเวณหน้าโถงลิฟท์ และลิฟท์หนีไฟ

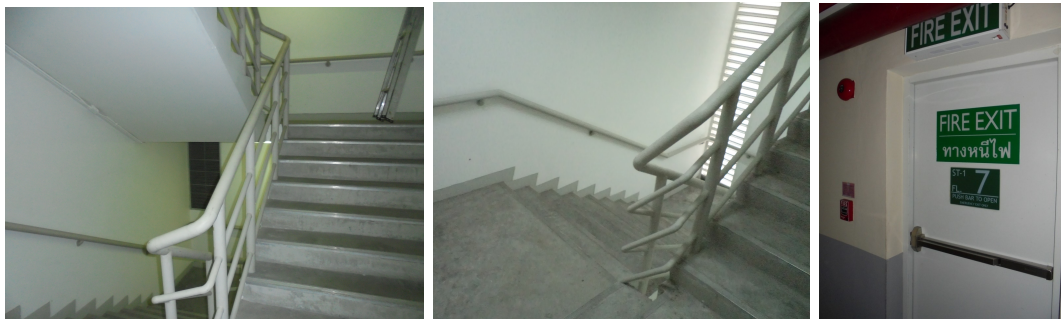
3-18 บันไดหนีไฟ และป้ายบอกทางหนีไฟบริเวณประตูหนีไฟ

2. จัดให้มีพื้นที่หนีไฟทางอากาศอยู่ที่บริเวณชั้นหลังคา ขนาดกว้าง 10 เมตร ยาว 10 เมตร โดยสามารถใช้บันได ST1 และบันได ST3 เข้าสู่พื้นที่หนีไฟทางอากาศได้อย่างสะดวก	มีพื้นที่หนีไฟทางอากาศบริเวณชั้นหลังคา โดยใช้บันได ST1 และ ST3 ได้อย่างสะดวก	-	ภาพที่ 3-18

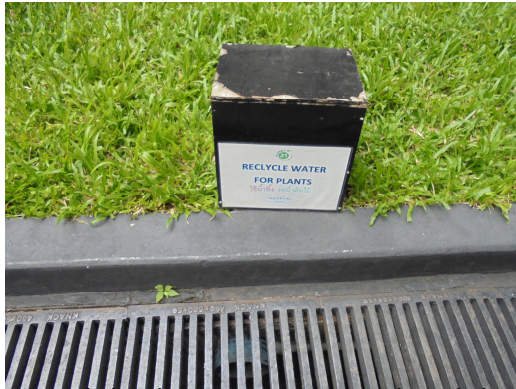
3-24 ติดตั้งป้าย “ใช้น้ำทิ้งรดน้ำต้นไม้ไว้บริเวณกึ่งกลางน้ำที่ใช้น้ำทิ้งมารดน้ำต้นไม้

5. นำน้ำทิ้งภายหลังการบำบัดแล้วประมาณ 49 ลบ.ม./วัน มารดน้ำต้นไม้ภายในโครงการ โดยติดตั้งก๊อกน้ำตามจุดต่าง ๆ เพื่อให้พนักงานต่อสายยางรดน้ำต้นไม้ และจัดทำป้าย “ใช้น้ำทิ้งรดน้ำต้นไม้” ให้เห็นชัดเจน เพื่อมิให้ผู้คนเข้าถึงหรือสัมผัสน้ำทิ้งดังกล่าว	นำน้ำทิ้งมาใช้ในการรดน้ำต้นไม้แล้ว	-	ภาพที่ 3-24

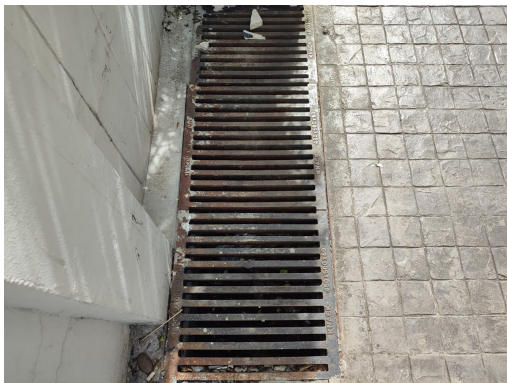
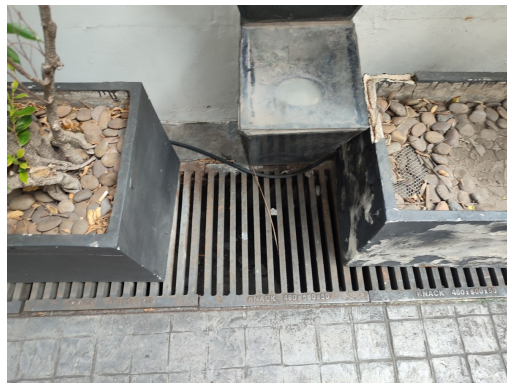
3-26 รางระบายน้ำด้านหน้าโครงการ ไม่มีเศษขยะอุดตันที่ระบายน้ำ

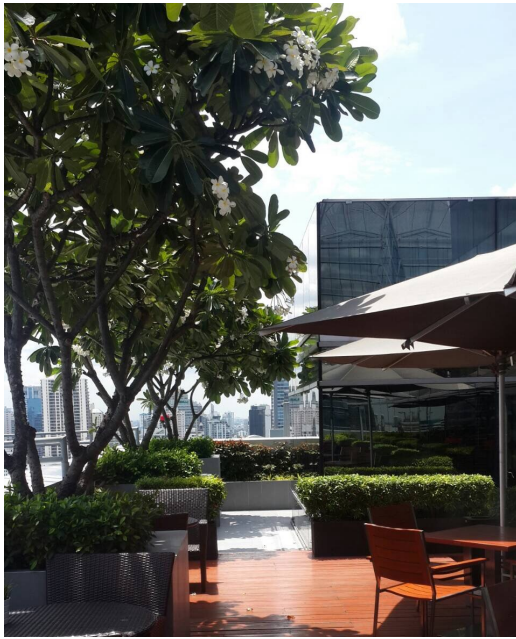
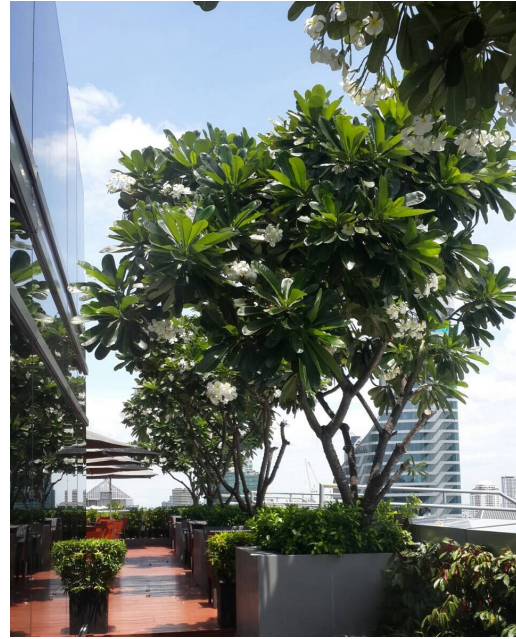
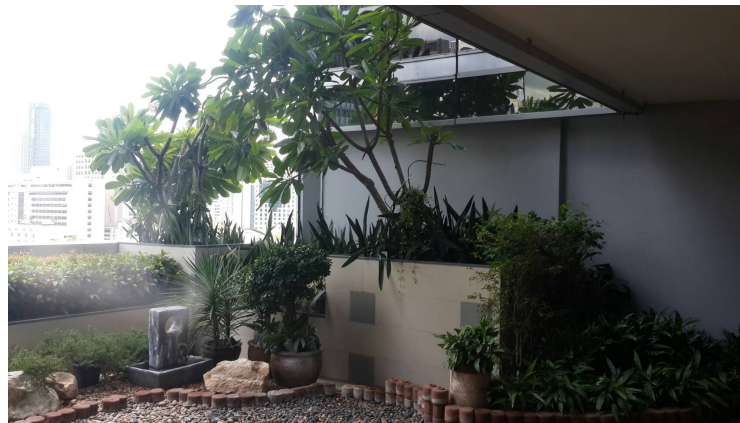
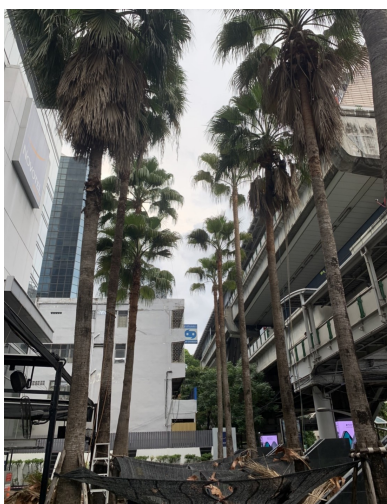
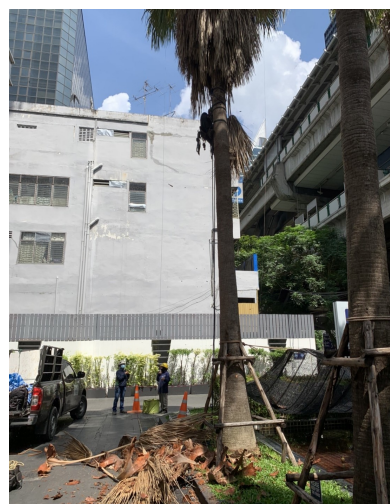
3-27 พื้นที่สีเขียวไม่ยื่นต้นของโครงการ สามารถลดความร้อนจากเครื่องปรับอากาศ และตัดแต่งไม่ให้ยื่นล้ำไปยังข้างเคียง

2. เลือกใช้โหนดสีที่เย็นสบายตา และไม่ก่อให้เกิดผลกระทบด้านทัศนียภาพมากนัก	เลือกใช้สีอ่อนและกระจกทำให้ทัศนียภาพที่สบายตา	-	-
3. ดูแลสภาพพื้นที่สีเขียวของโครงการให้สวยงามและมีความสมบูรณ์อยู่ตลอดเวลา	ดูแลสภาพพื้นที่สีเขียวให้สวยงามอยู่เสมอ	-	ภาพที่ 3-27

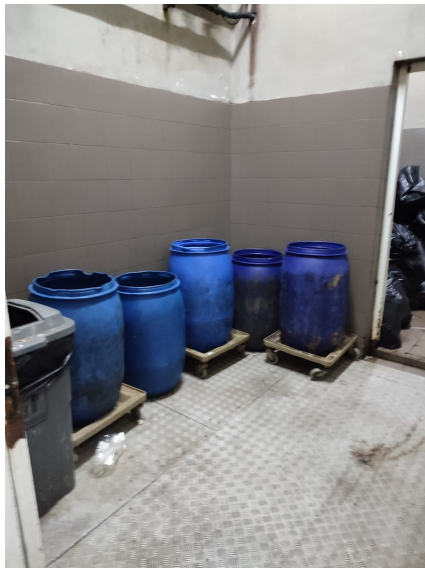
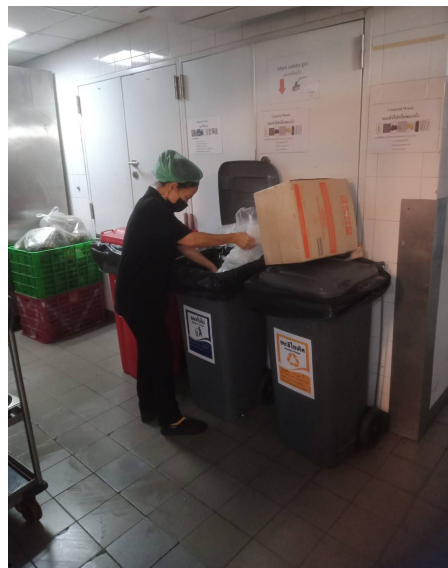
3-28 ห้องพักมูลฝอยรวม คัดแยกมูลฝอย และทำความสะอาดห้องพักมูลฝอยหลังจากเก็บขนแล้ว

2. การเก็บมูลฝอยในถุงต้องไม่ให้มีปริมาณ หรือน้ำหนักมากเกินไป ซึ่งบรรจุปริมาณมูลฝอยประมาณ 3 ใน 4 ของถุง	ดำเนินการเก็บมูลฝอยตามที่กำหนดไม่มีน้ำหนักมากเกินไป	-	ภาพที่ 3-28

3. ก่อนรวบรวมมูลฝอยจากจุดต่าง ๆ ไปยังห้องพักมูลฝอยรวมของโครงการ ต้องมัดปากถุงให้แน่นเพื่อป้องกันมูลฝอยกระจัดกระจายและสะดวกต่อการขนย้าย	ถุงขยะที่รวบรวมไว้มัดปากถุงอย่างแน่นหนาและวางไว้อย่างเป็นระเบียบ รอกการเก็บขน	-	ภาพที่ 3-28

5. จัดให้มีการทำความสะอาดห้องพักมูลฝอยอย่างสม่ำเสมอสัปดาห์ละ 1 ครั้ง เพื่อป้องกันการเพาะตัวของเชื้อโรค	ทำความสะอาดห้องพักมูลฝอยทุกสัปดาห์	-	ภาพที่ 3-28

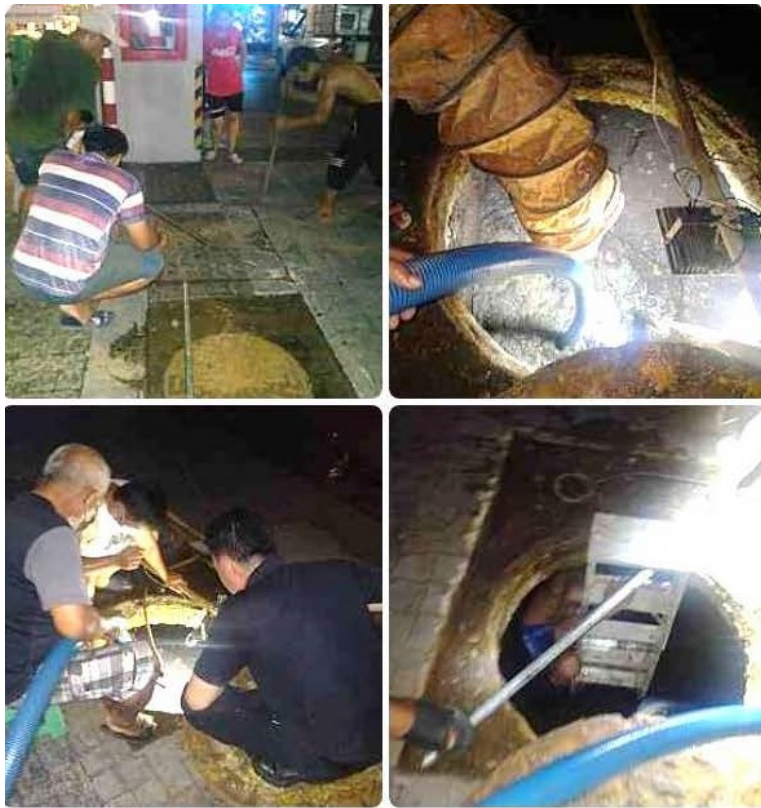
ภาพที่ 3-29 ดูแลรักษาระบบบำบัดน้ำเสียของโครงการ

2. จัดให้มีเจ้าหน้าที่ที่มีความรู้ความชำนาญ ดูแลรักษาและควบคุมระบบบำบัดน้ำเสียให้ทำงาน ได้อย่างต่อเนื่อง และมีประสิทธิภาพ	มีวิศวกรดูแลรักษาและควบคุมระบบบำบัดน้ำเสียให้ทำงานได้อย่างต่อเนื่องและมีประสิทธิภาพ	-	ภาพที่ 3-29

2. จัดให้มีเจ้าหน้าที่ที่มีความรู้ ความชำนาญ ดูแลรักษาและควบคุมระบบบำบัดน้ำเสียให้ทำงานได้อย่างต่อเนื่อง และมีประสิทธิภาพ	มีวิศวกรที่มีความรู้ ความชำนาญในการดูแลควบคุมระบบบำบัดน้ำเสียแล้ว	-	ภาพที่ 3-29

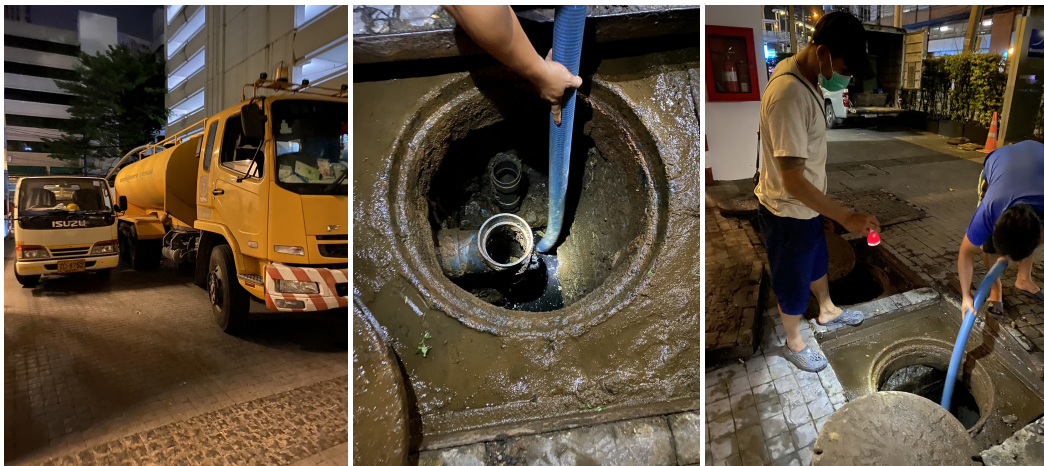
ภาพที่ 3-30 ดูดตะกอนที่บ่อเกรอะ

3. ประสานให้รถสูบล้างปฏิภูล ของสำนักงานเขตปทุมวันมาสูบล้างตะกอนจากถังแยกตะกอนไปกำจัดทุก 1 เดือน	ประสานให้รถสูบล้างปฏิภูลให้มาสูบล้างกำจัดเป็นประจำทุกเดือน	-	ภาพที่ 3-30

3. ประสานให้รถดูดสิ่งปฏิกูล ของสำนักงานเขตปทุมวันมาดูดตะกอนจากถังตกตะกอนไปกำจัดทุก 1 เดือน	ประสานให้รถดูดสิ่งปฏิกูลให้มาสูบกำจัดเป็นประจำทุกเดือน	-	ภาพที่ 3-30
