ผลการติดตามตรวจสอบคุณภาพสิ่งแวดล้อม

จากการติดตามตรวจสอบผลกระทบสิ่งแวดล้อม โครงการ LA SANTIR (porchland 5) ตั้งอยู่ถนนชัยพฤกษ์ 3 ตำบลหนองปรือ อำเภอบางละมุง จังหวัดชลบุรี ตามที่กำหนดไว้ในรายงานฯ เพื่อนำค่าที่ตรวจวัดได้เปรียบเทียบกับค่ามาตรฐาน โดยนิติบุคคลอาคารชุด ลา ซานเทียร์ เป็นผู้ดำเนินการติดตามตรวจสอบผลกระทบสิ่งแวดล้อมในครั้งนี้

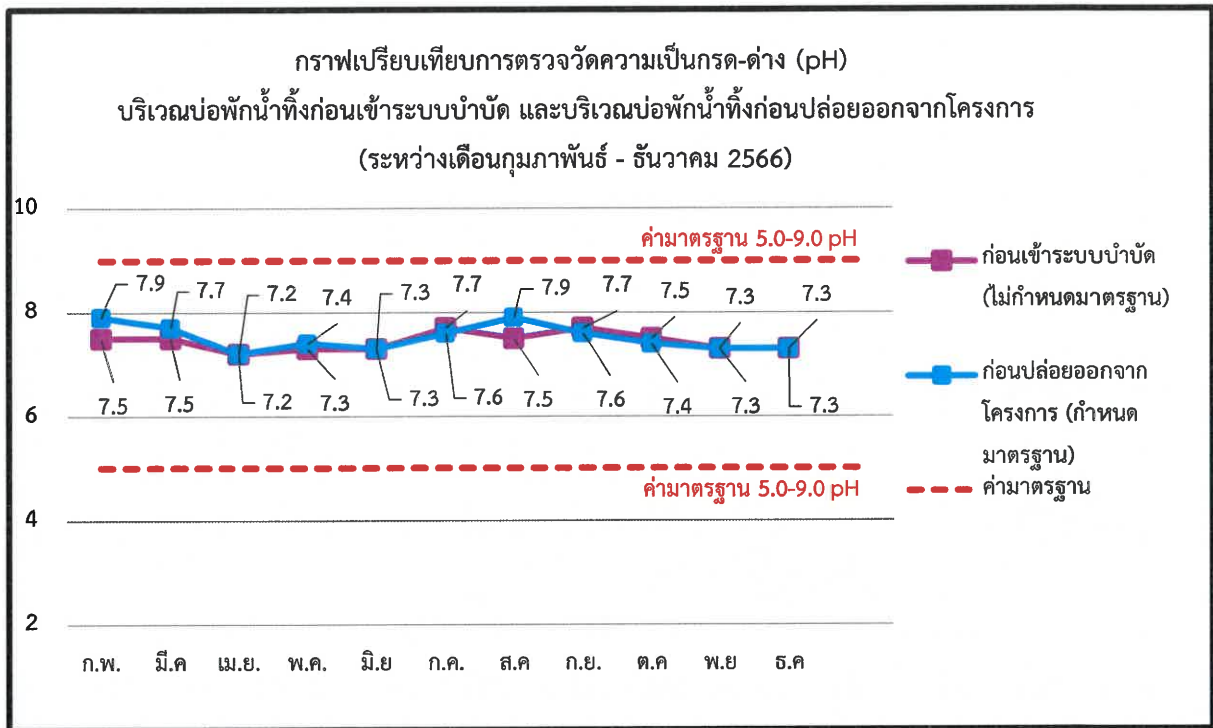
รูปที่ 4.4.1-1 กราฟเปรียบเทียบผลการตรวจวัดความเป็นกรด-ด่าง (pH)
บริเวณบ่อกักน้ำทิ้งก่อนเข้าระบบ และบริเวณบ่อกักน้ำทิ้งก่อนปล่อยออกจากโครงการ

การตรวจวัดคุณภาพน้ำทิ้ง โดยดำเนินการตรวจวัดในเดือนกรกฎาคม – ธันวาคม 2566 จำนวน 2 จุดตรวจวัด ได้แก่ บริเวณบ่อบำบัดน้ำทิ้งก่อนเข้าระบบ และบริเวณบ่อบำบัดน้ำทิ้งก่อนปล่อยออกจากโครงการ พบว่า ความเป็นกรด - ด่าง (pH) มีค่าระหว่าง 7.3 - 7.9 ปริมาณบีโอดี (Biochemical Oxygen Demand) มีค่าระหว่าง 5.8 – 132.8 มิลลิกรัม/ลิตร ปริมาณของแข็งแขวนลอยทั้งหมด (Total Suspended Solids) มีค่าระหว่าง 7 - 59 มิลลิกรัม/ลิตร ปริมาณน้ำมันและไขมัน (Oil & Grease) มีค่าระหว่าง 2.6 – 34 มิลลิกรัม/ลิตร ปริมาณโคลิฟอร์มแบคทีเรีย ชนิดฟีคัล (Fecal coliform Bacteria) มีค่าระหว่าง 1.4×10^4 – 5.4×10^6 MPN/100 ml ปริมาณทีเคเอ็น (Total Kjeldahl Nitrogen) มีค่าระหว่าง 9.4 – 91.7 มิลลิกรัม/ลิตร ปริมาณซัลไฟด์ (Sulfide) มีค่าระหว่าง 1.1 – 6.9 มิลลิกรัม/ลิตร ปริมาณตะกอนหนัก (Settleable Solids) มีค่า <0.1 – 0.1 มิลลิกรัม/ลิตร แสดงดังตารางที่ 4.4-2 และ รูปที่ 4.4.1-1 ถึงรูปที่ 4.4.1-8

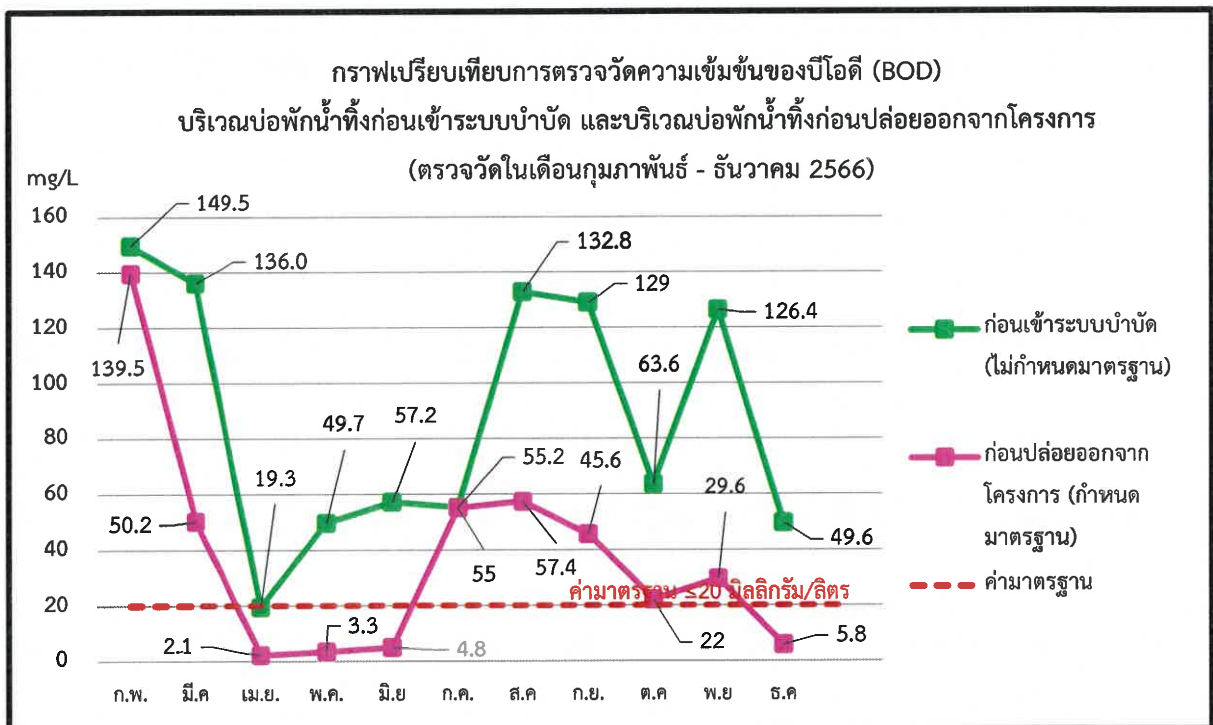
รูปที่ 4.4.1-2 กราฟเปรียบเทียบผลการตรวจวัดความเข้มข้นของบีโอดี (Biochemical Oxygen Demand)
บริเวณบ่อกักน้ำทิ้งก่อนเข้าระบบ และบริเวณบ่อกักน้ำทิ้งก่อนปล่อยออกจากโครงการ

จากการตรวจสอบการปฏิบัติตามมาตรการฯ พบว่า มีมาตรการฯ บางหัวข้อที่โครงการยังไม่ได้ปฏิบัติตามที่กำหนด ได้แก่ ยังไม่มีการติดตั้งถังเก็บก๊าซมีเทน & Aerosol และจากผลสรุปของการตรวจวัดคุณภาพน้ำทิ้งของโครงการ พบว่า พารามิเตอร์ในการตรวจวัดคุณภาพน้ำทิ้งของโครงการ บางพารามิเตอร์เกินเกณฑ์มาตรฐานที่กำหนดเป็นส่วนใหญ่ ดังนั้น โครงการจะหมั่นตรวจสอบประสิทธิภาพการทำงานของระบบบำบัดน้ำเสียของโครงการ และหมั่นทำความสะอาดท่อระบายน้ำ ทุกจุดตรวจวัดอยู่เป็นประจำ รวมถึงจะหาสาเหตุและทำการตรวจวัดซ้ำ พร้อมทั้ง ต้องปฏิบัติตามมาตรการป้องกันและลดผลกระทบด้านคุณภาพน้ำทิ้งอย่างเคร่งครัด และทำการติดตามตรวจวัดคุณภาพน้ำทิ้งเป็นระยะ เพื่อเฝ้าระวังผลกระทบที่อาจเกิดขึ้นจากกิจกรรมภายในของผู้พักอาศัยของโครงการ

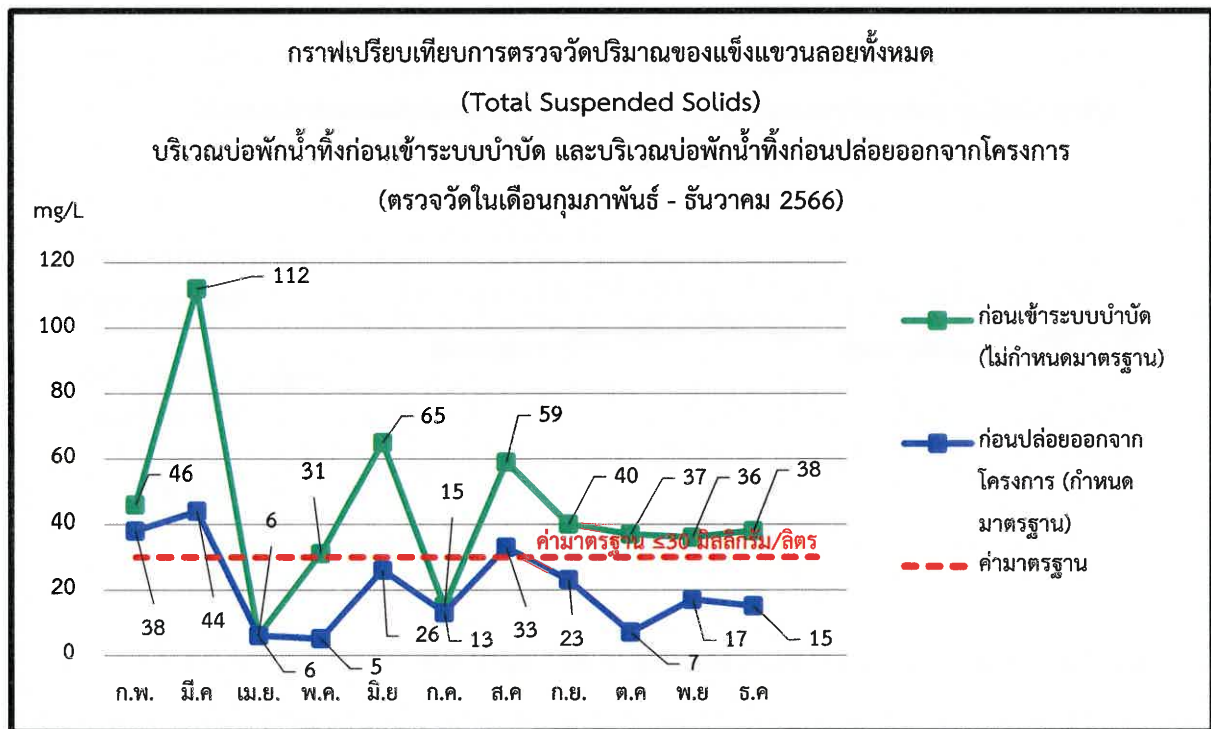
รูปที่ 4.4.1-3 กราฟเปรียบเทียบผลการตรวจวัดปริมาณของแข็งแขวนลอยทั้งหมด (Total Suspended Solids) บริเวณบ่อกักน้ำทั้งก่อนเข้าระบบ และบริเวณบ่อกักน้ำทั้งก่อนปล่อยออกจากโครงการ

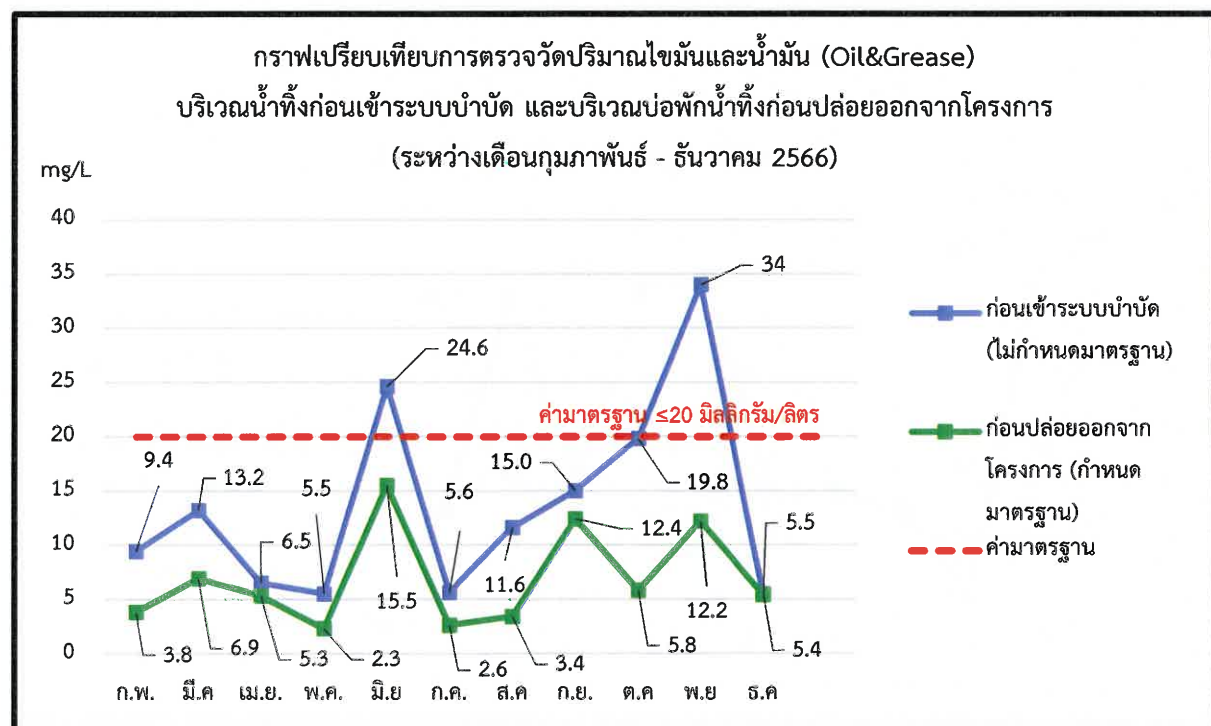
รูปที่ 4.4.1-4 กราฟเปรียบเทียบผลการตรวจวัดปริมาณน้ำมันและไขมัน (Oil & Grease) บริเวณบ่อกักน้ำทั้งก่อนเข้าระบบ และบริเวณบ่อกักน้ำทั้งก่อนปล่อยออกจากโครงการ

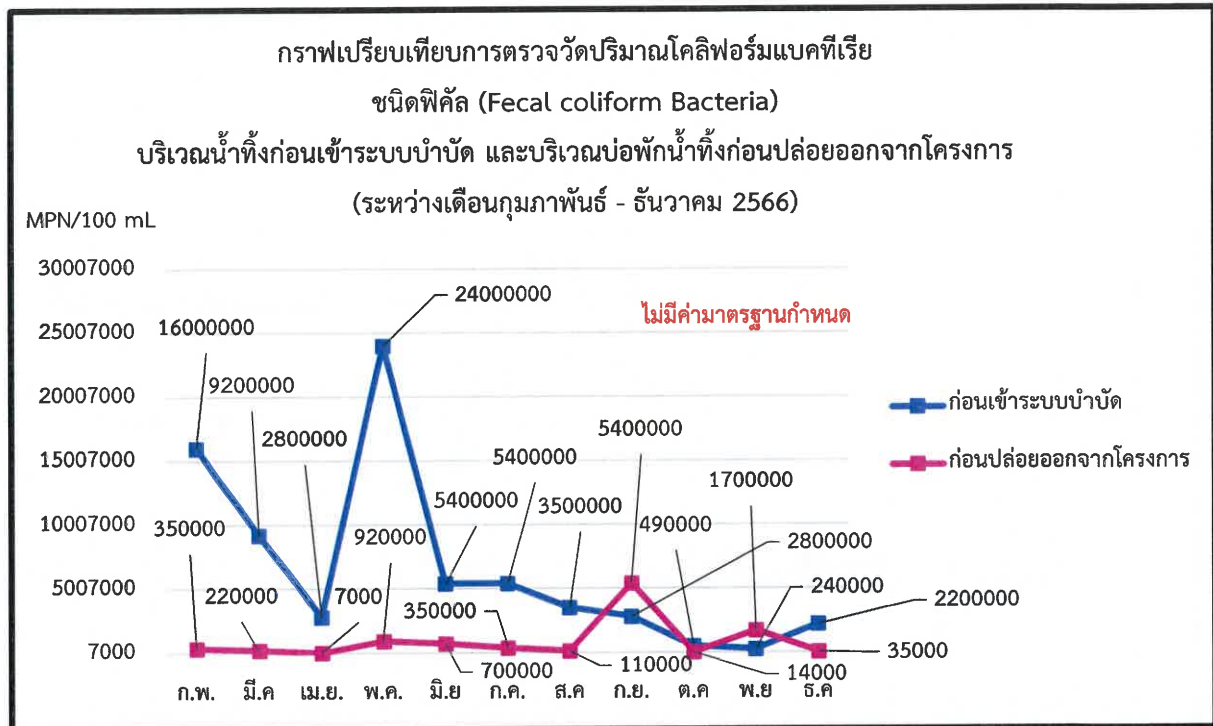
รูปที่ 4.4.1-5 กราฟเปรียบเทียบผลการตรวจวัดปริมาณโคลิฟอร์มแบคทีเรีย ชนิดฟีคัล
(Fecal coliform Bacteria) บริเวณบ่อกักน้ำทิ้งก่อนเข้าระบบ
และบริเวณบ่อกักน้ำทิ้งก่อนปล่อยออกจากโครงการ

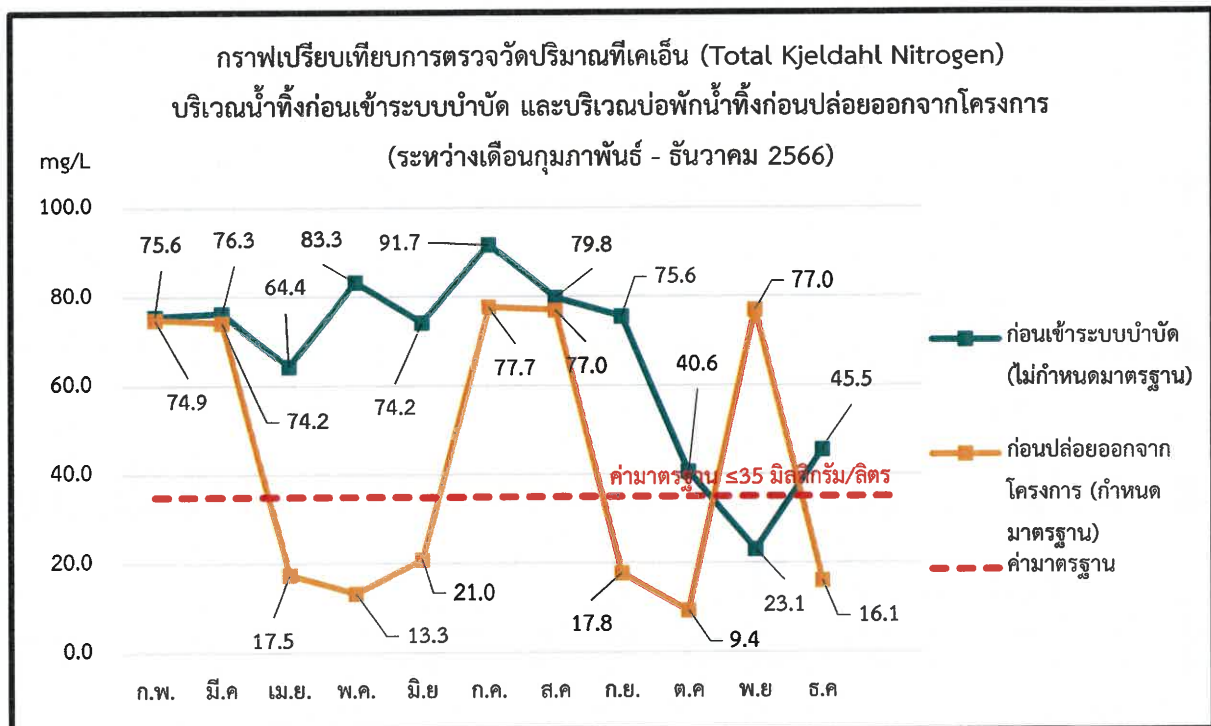
รูปที่ 4.4.1-6 กราฟเปรียบเทียบผลการตรวจวัดปริมาณไนโตรเจน (Total Kjeldahl Nitrogen)
บริเวณบ่อกักน้ำทิ้งก่อนเข้าระบบ และบริเวณบ่อกักน้ำทิ้งก่อนปล่อยออกจากโครงการ

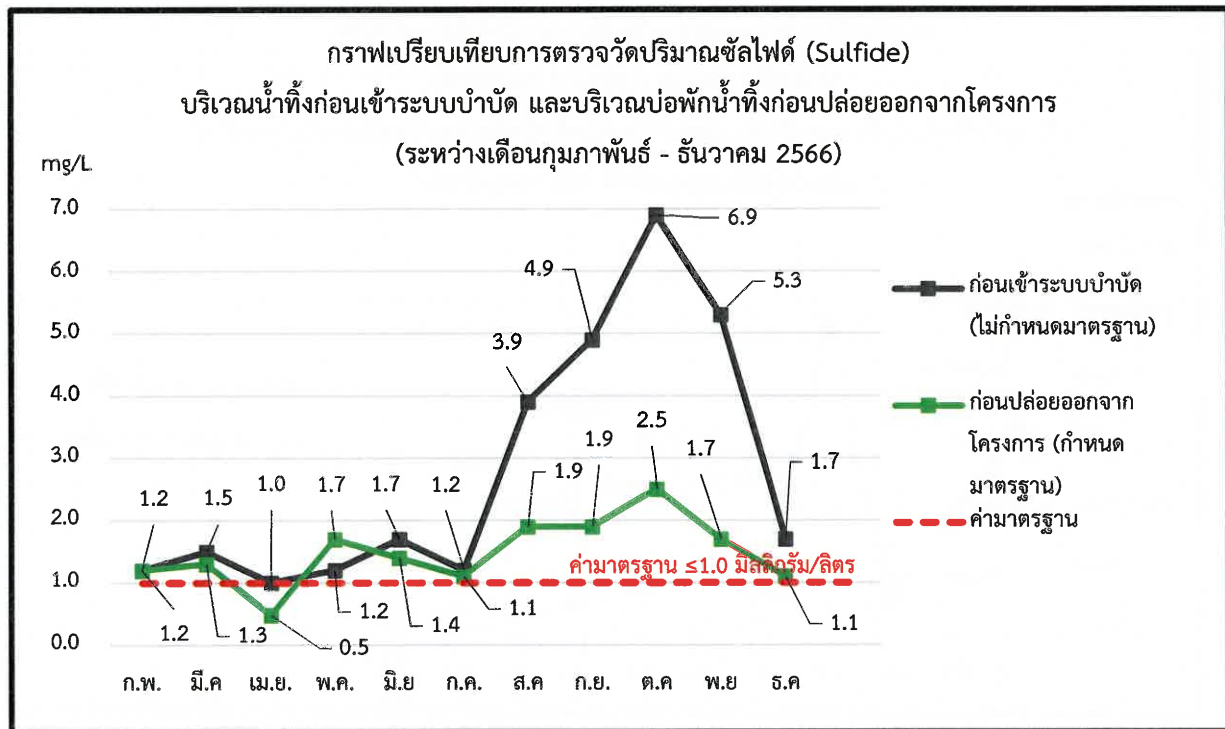
รูปที่ 4.4.1-7 กราฟเปรียบเทียบผลการตรวจวัดปริมาณซัลไฟด์ (Sulfide)
บริเวณบ่อกักน้ำทิ้งก่อนเข้าระบบ และบริเวณบ่อกักน้ำทิ้งก่อนปล่อยออกจากโครงการ

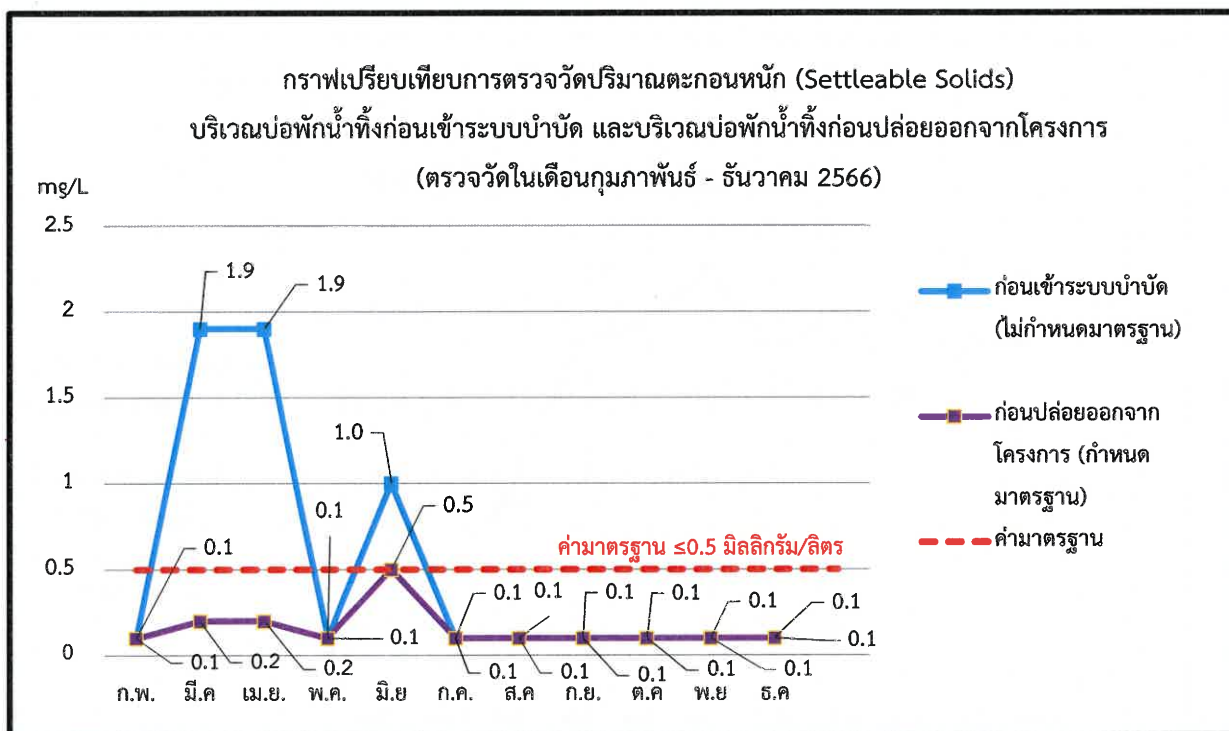
รูปที่ 4.4.1-8 กราฟเปรียบเทียบผลการตรวจวัดปริมาณตะกอนหนัก (Settleable Solids)
บริเวณบ่อกักน้ำทิ้งก่อนเข้าระบบ และบริเวณบ่อกักน้ำทิ้งก่อนปล่อยออกจากโครงการ
