บทที่ 3

ผลการติดตามตรวจสอบคุณภาพสิ่งแวดล้อม

การติดตามตรวจสอบคุณภาพสิ่งแวดล้อม ของ โครงการ Bangkok feliz Krungthon 5 (Bangkok feliz sathorn-taksin) (ระยะดำเนินการ) ดำเนินการจัดจ้าง บริษัท เอส.พี.เจ.โซลูชั่นติฟิค จำกัด โดยทำการตรวจวัดคุณภาพน้ำทิ้งและน้ำสระเวย์น้ำ บริเวณพื้นที่โครงการ ระหว่างเดือนกรกฎาคม – ธันวาคม พ.ศ.2566

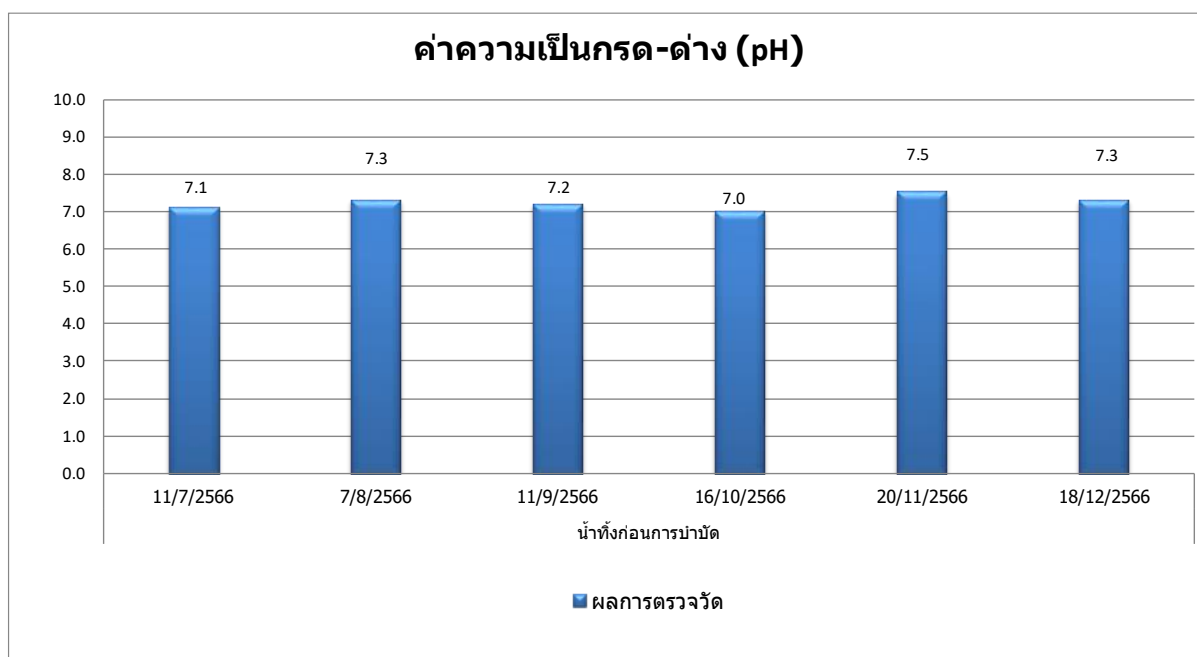
กราฟที่ 3.1-1 กราฟเปรียบเทียบผลการตรวจวัดคุณภาพน้ำทิ้งค่าความเป็นกรด-ด่าง (pH)
จากน้ำทิ้งก่อนบำบัดน้ำเสียเดือนกรกฎาคม – ธันวาคม พ.ศ.2566

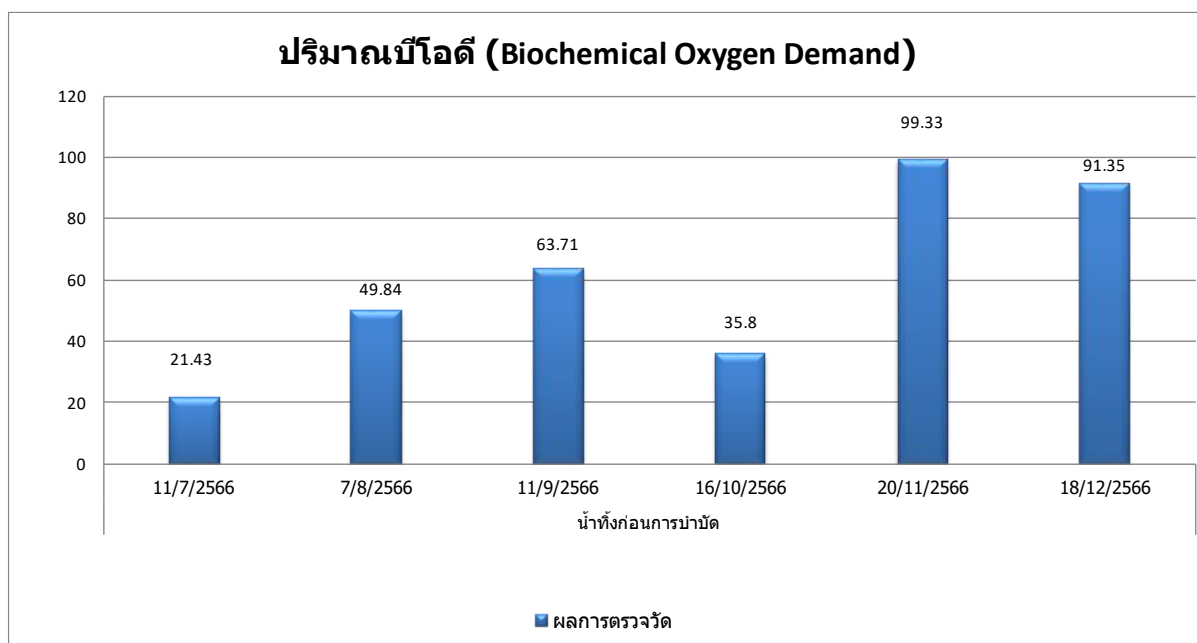
กราฟที่ 3.1-2 กราฟเปรียบเทียบผลการตรวจวัดปริมาณบีโอดี (Biochemical Oxygen Demand)
จากน้ำทิ้งก่อนบำบัดน้ำเสียเดือนกรกฎาคม – ธันวาคม พ.ศ.2566

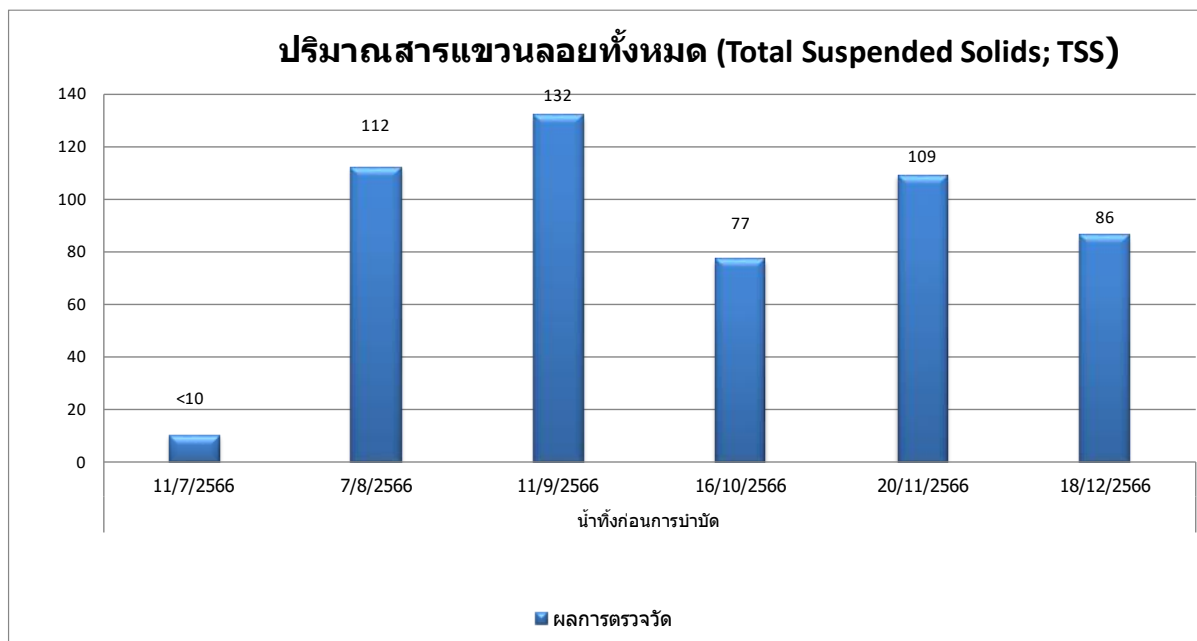
กราฟที่ 3.1-3 กราฟเปรียบเทียบผลการตรวจวัดปริมาณของแข็งแขวนลอยทั้งหมด (Total Suspended Solids) จากน้ำทิ้งก่อนบำบัดน้ำเสียเดือนกรกฎาคม – ธันวาคม พ.ศ.2566

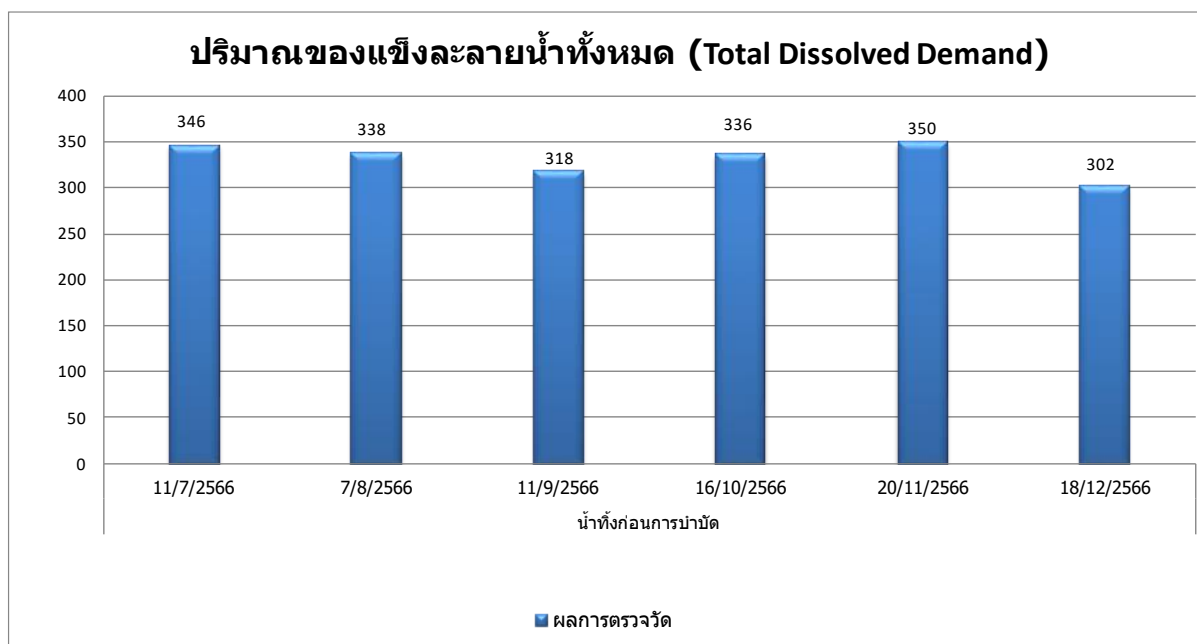
กราฟที่ 3.1-4 กราฟเปรียบเทียบผลการตรวจวัดปริมาณของแข็งละลายน้ำทั้งหมด (Total Dissolved Demand) จากน้ำทิ้งก่อนบำบัดน้ำเสียเดือนกรกฎาคม – ธันวาคม พ.ศ.2566

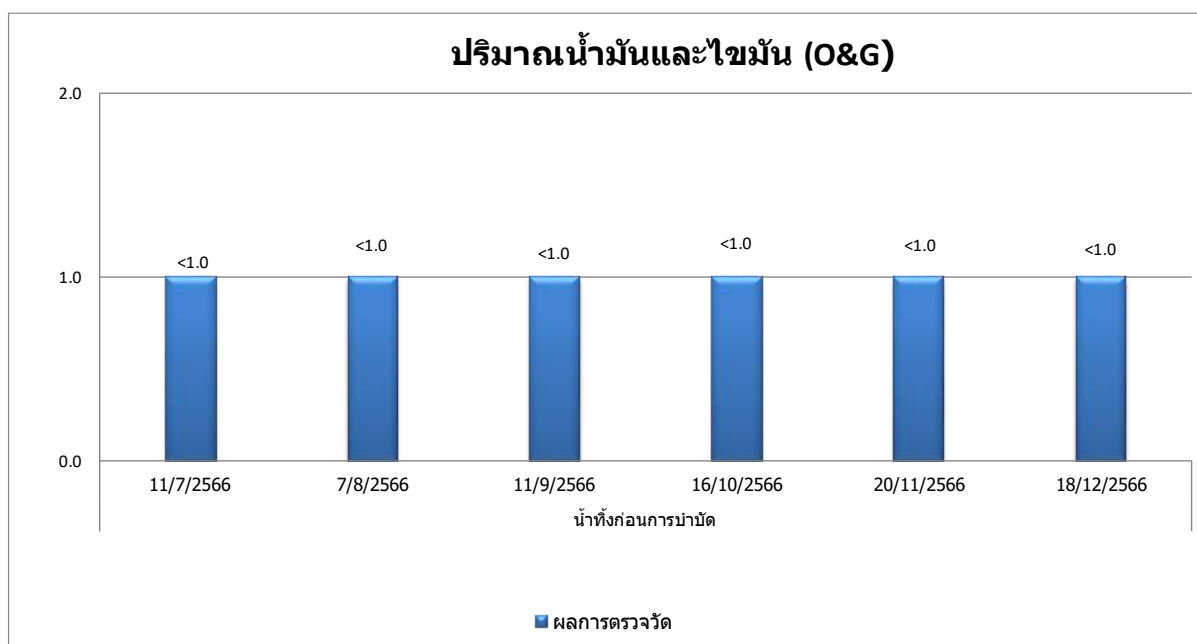
กราฟที่ 3.1-5 กราฟเปรียบเทียบผลการตรวจวัดปริมาณน้ำมันและไขมัน (Oil&Grease)
จากน้ำทิ้งก่อนบำบัดน้ำเสียเดือนกรกฎาคม – ธันวาคม พ.ศ.2566

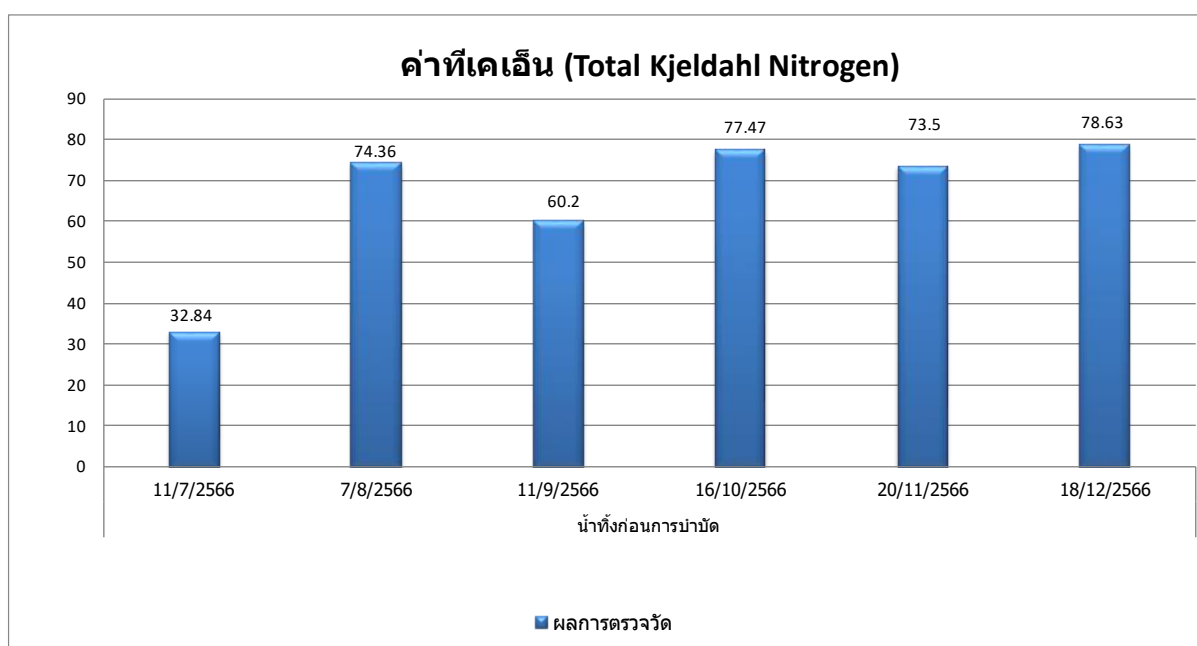
กราฟที่ 3.1-6 กราฟเปรียบเทียบผลการตรวจวัด ค่าทีเคเอ็น (Total Kjeldahl Nitrogen)
จากน้ำทิ้งก่อนบำบัดน้ำเสียเดือนกรกฎาคม – ธันวาคม พ.ศ.2566

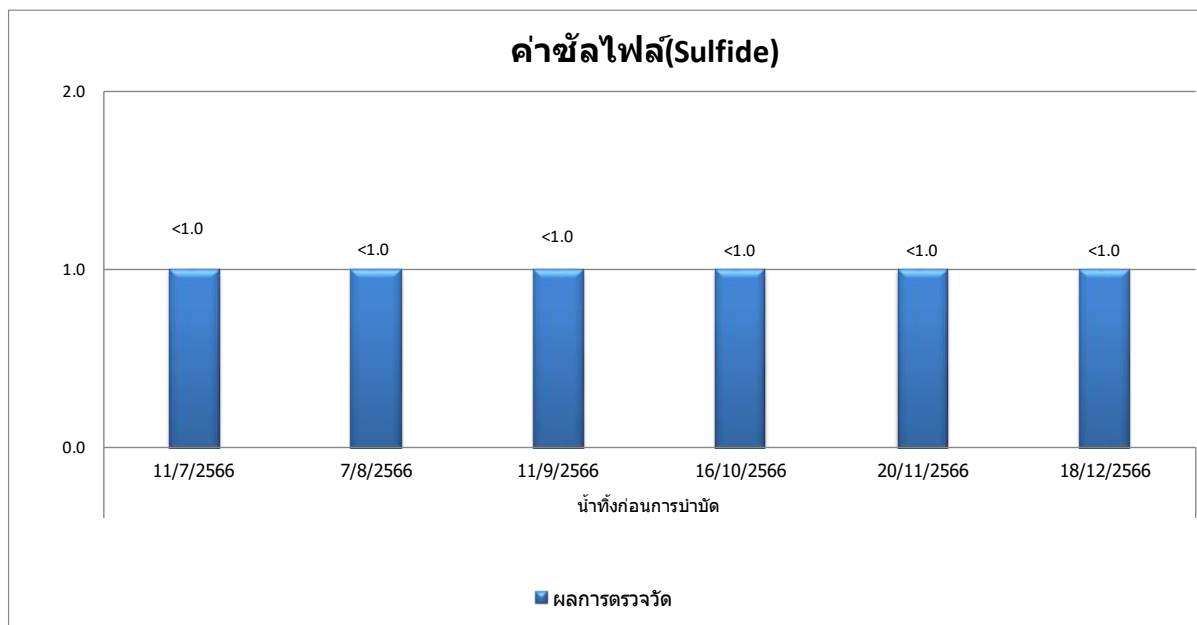
กราฟที่ 3.1-7 กราฟเปรียบเทียบผลการตรวจวัด ปริมาณซัลไฟด์ (Sulfide)
จากน้ำทิ้งก่อนบำบัดน้ำเสียเดือนกรกฎาคม – ธันวาคม พ.ศ.2566

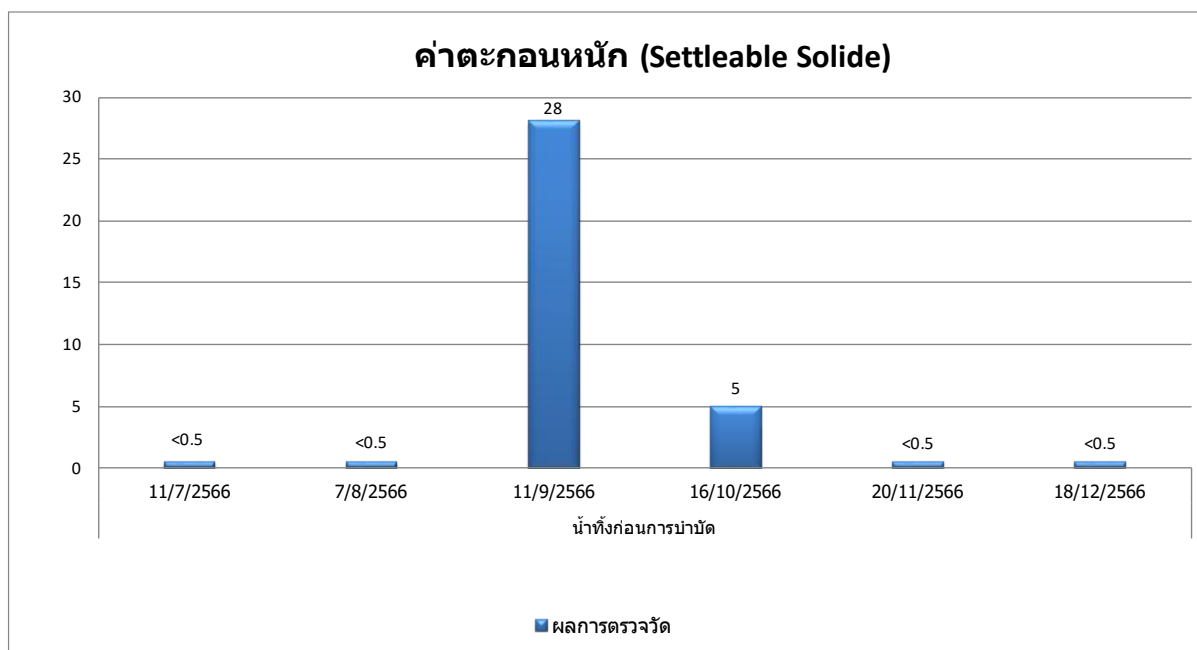
กราฟที่ 3.1-8 กราฟเปรียบเทียบผลการตรวจวัดปริมาณตะกอนหนัก(Settleable Solids)
จากน้ำทิ้งก่อนบำบัดน้ำเสียเดือนกรกฎาคม – ธันวาคม พ.ศ.2566

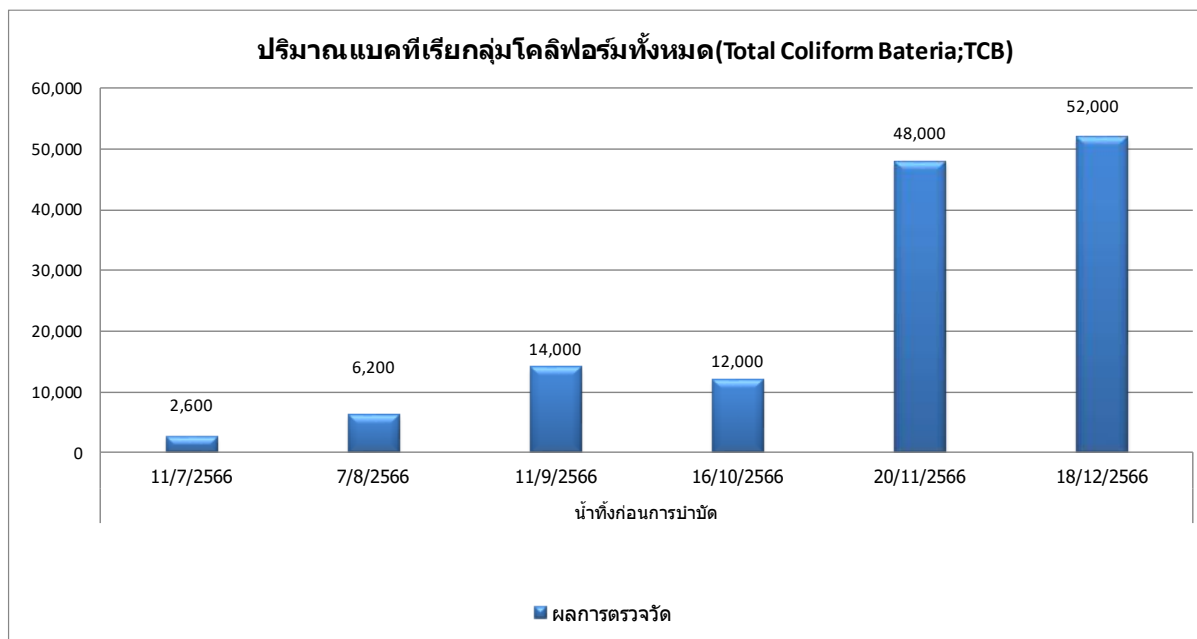
กราฟที่ 3.1-9 กราฟเปรียบเทียบผลการตรวจวัดปริมาณโคลิฟอร์มแบคทีเรียทั้งหมด (Total Coliform Bacteria) จากน้ำทิ้งก่อนบำบัดน้ำเสียเดือนกรกฎาคม – ธันวาคม พ.ศ.2566

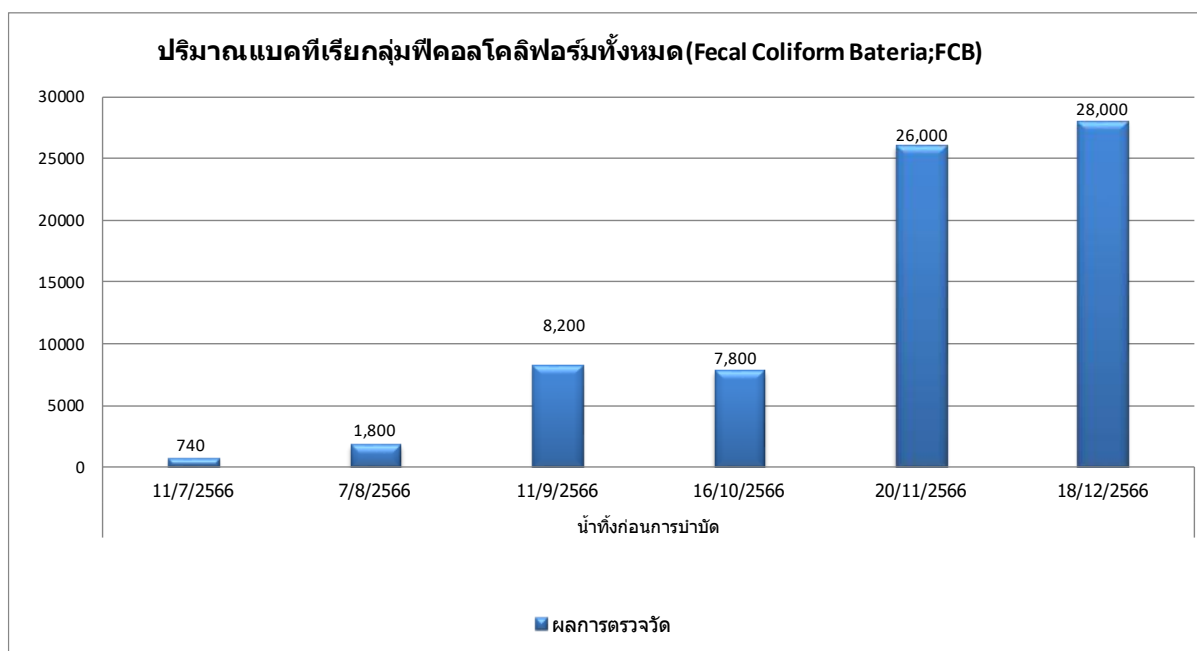
กราฟที่ 3.1-10 กราฟเปรียบเทียบผลการตรวจวัดปริมาณฟีคัลโคลิฟอร์มแบคทีเรียทั้งหมด (Fecal Coliform Bacteria) จากน้ำทิ้งก่อนบำบัดน้ำเสียเดือนกรกฎาคม – ธันวาคม พ.ศ.2566

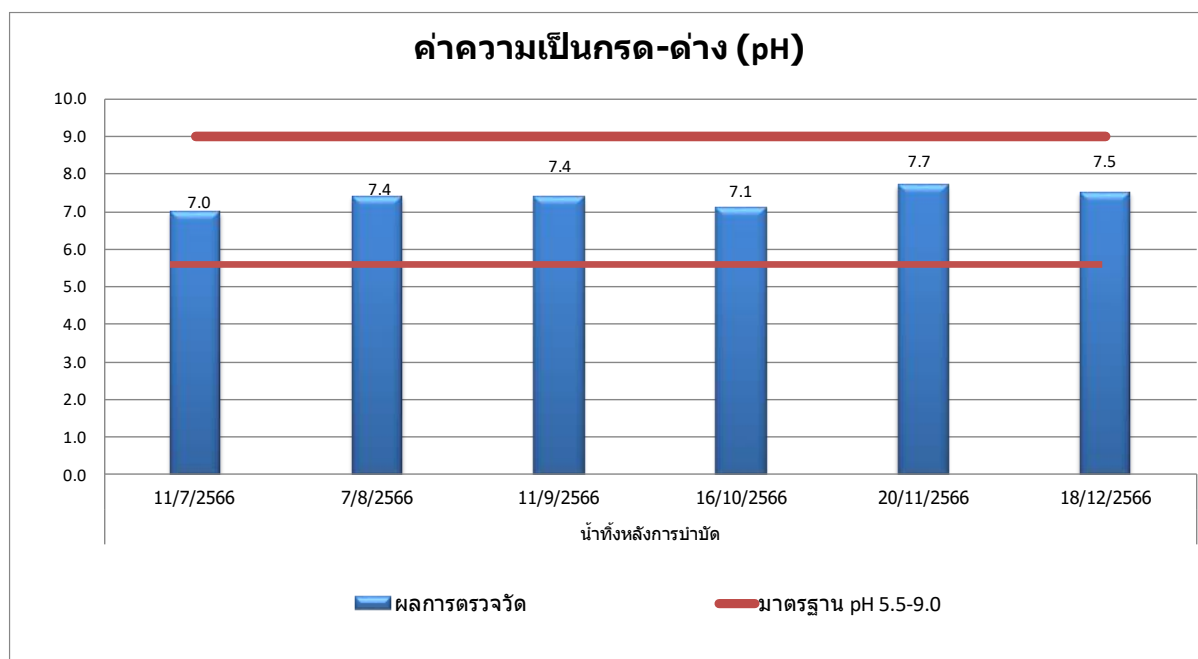
กราฟที่ 3.1-11 กราฟเปรียบเทียบผลการตรวจวัดคุณภาพน้ำทิ้งค่าความเป็นกรด-ด่าง (pH)

จากน้ำทิ้งหลังการบำบัดเดือนกรกฎาคม – ธันวาคม พ.ศ.2566

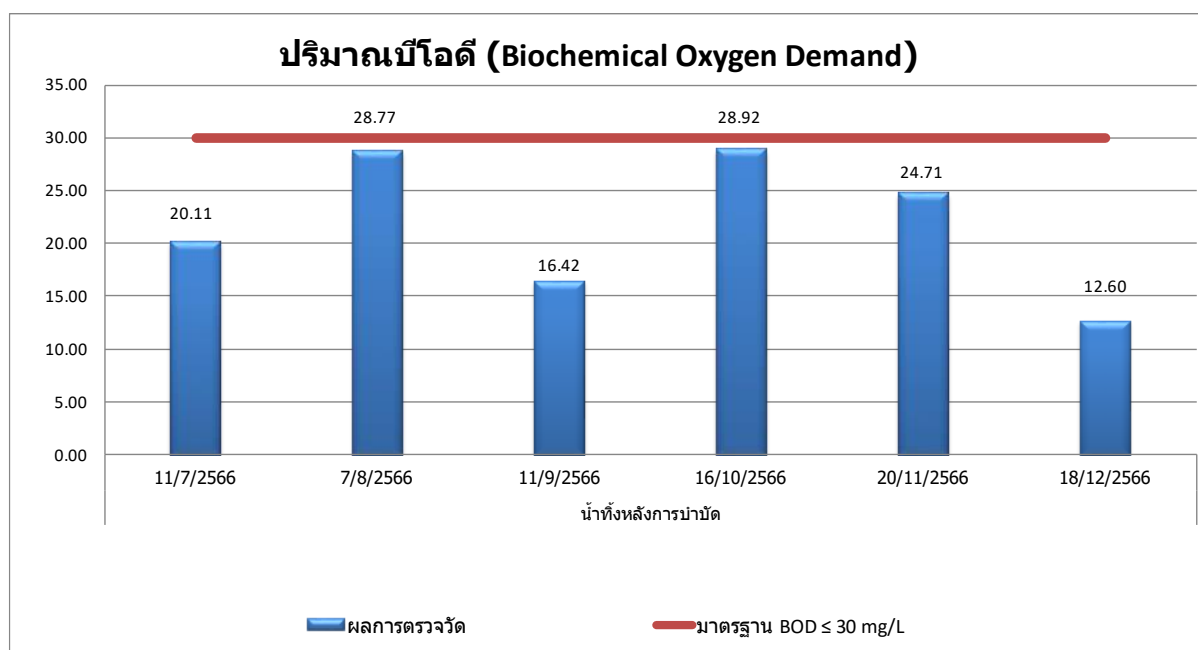
กราฟที่ 3.1-12 กราฟเปรียบเทียบผลการตรวจวัดปริมาณบีโอดี (Biochemical Oxygen Demand)

จากน้ำทิ้งหลังการบำบัดเดือนกรกฎาคม – ธันวาคม พ.ศ.2566

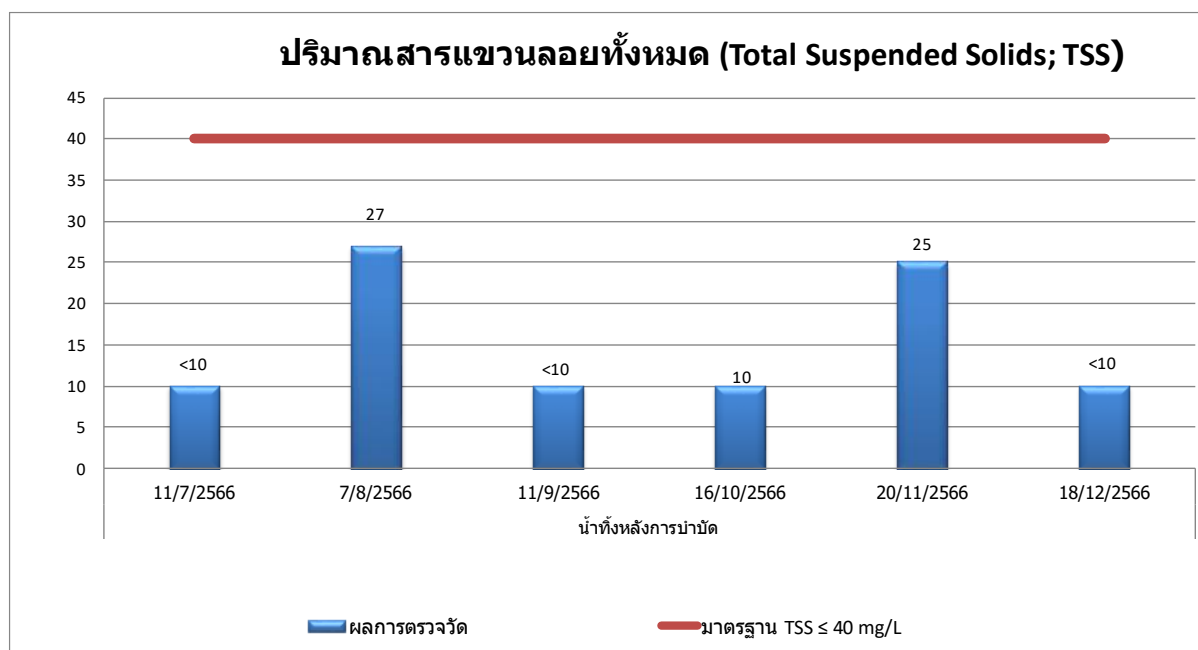
กราฟที่ 3.1-13 กราฟเปรียบเทียบผลการตรวจวัดปริมาณของแข็งแขวนลอยทั้งหมด (Total Suspended Solids) จากน้ำทิ้งหลังการบำบัดเดือนกรกฎาคม – ธันวาคม พ.ศ.2566

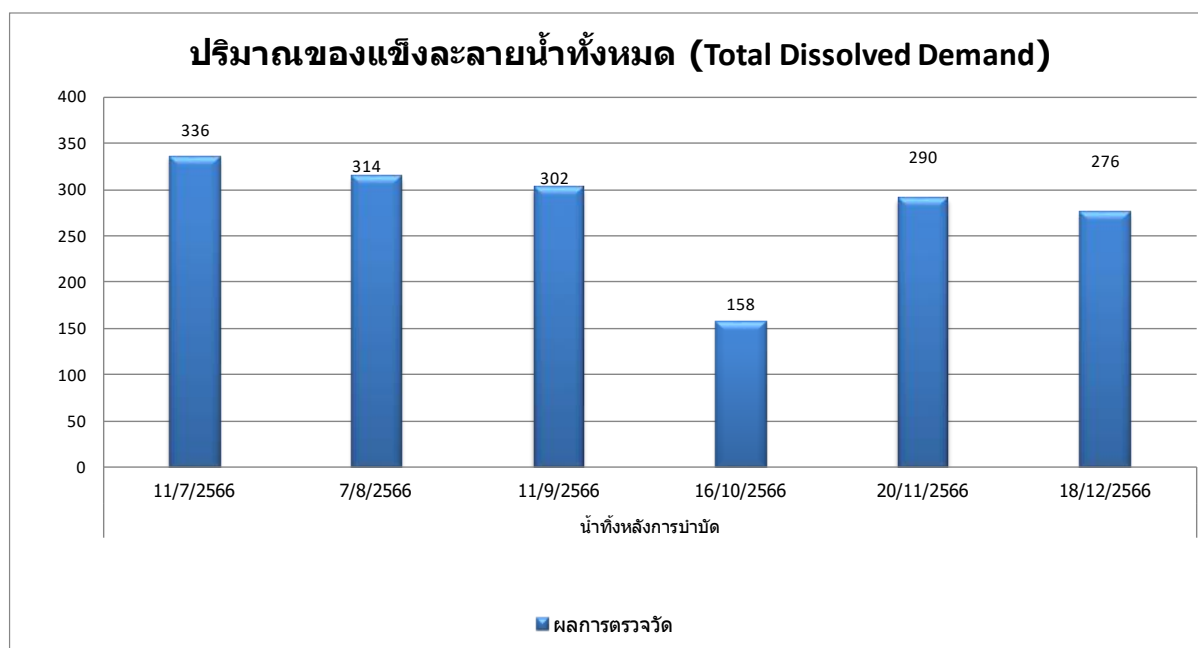
* ปริมาณสารละลายได้ทั้งหมด (Total Dissolved Solids) ต้องมีค่าเพิ่มขึ้นจากปริมาณสารละลายในน้ำใช้ตามปกติไม่เกิน 500 มิลลิกรัมต่อลิตร

ค่าที่เพิ่มขึ้นจากปริมาณสารละลายในน้ำใช้ตามปกติ, TDS ประจำเดือนกรกฎาคม เท่ากับ 614 mg/L ,ประจำเดือนสิงหาคม เท่ากับ 604 mg/L ,ประจำเดือนกันยายน เท่ากับ 596 mg/L
ประจำเดือนตุลาคม เท่ากับ 600 mg/L ,ประจำเดือนพฤศจิกายน เท่ากับ 610 mg/L และประจำเดือนธันวาคม เท่ากับ 594 mg/L

กราฟที่ 3.1-14 กราฟเปรียบเทียบผลการตรวจวัดปริมาณของแข็งละลายน้ำทั้งหมด (Total Dissolved Demand) จากน้ำทิ้งหลังการบำบัดเดือนกรกฎาคม – ธันวาคม พ.ศ.2566

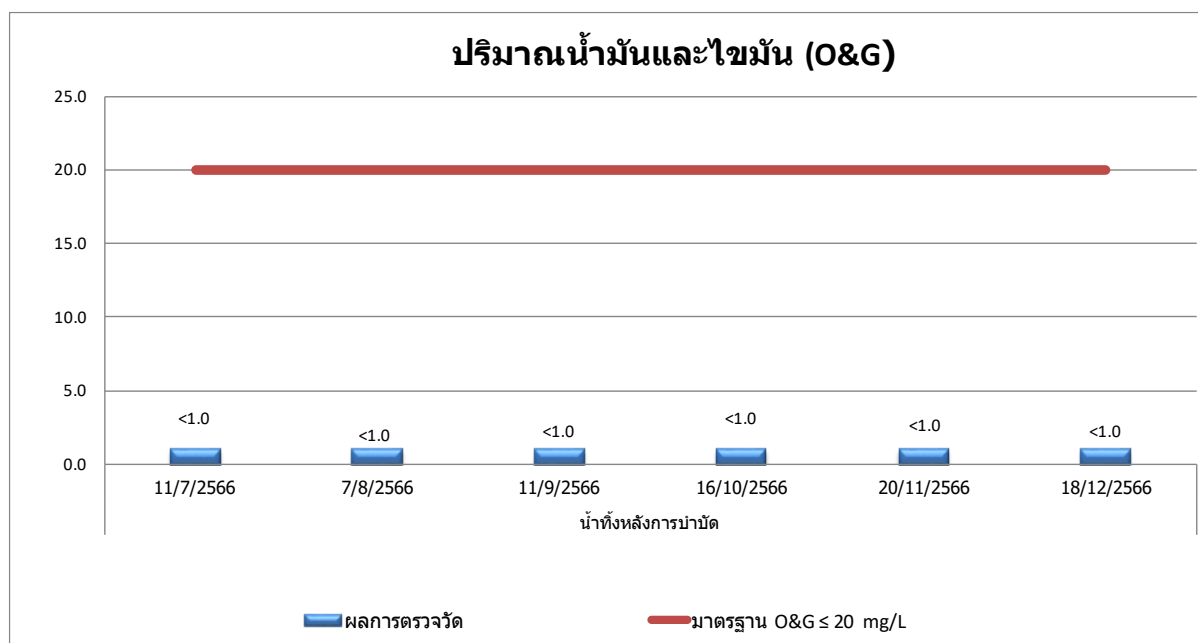
กราฟที่ 3.1-15 กราฟเปรียบเทียบผลการตรวจวัดปริมาณน้ำมันและไขมัน (Oil&Grease)
จากน้ำทิ้งหลังการบำบัดเดือนกรกฎาคม – ธันวาคม พ.ศ.2566

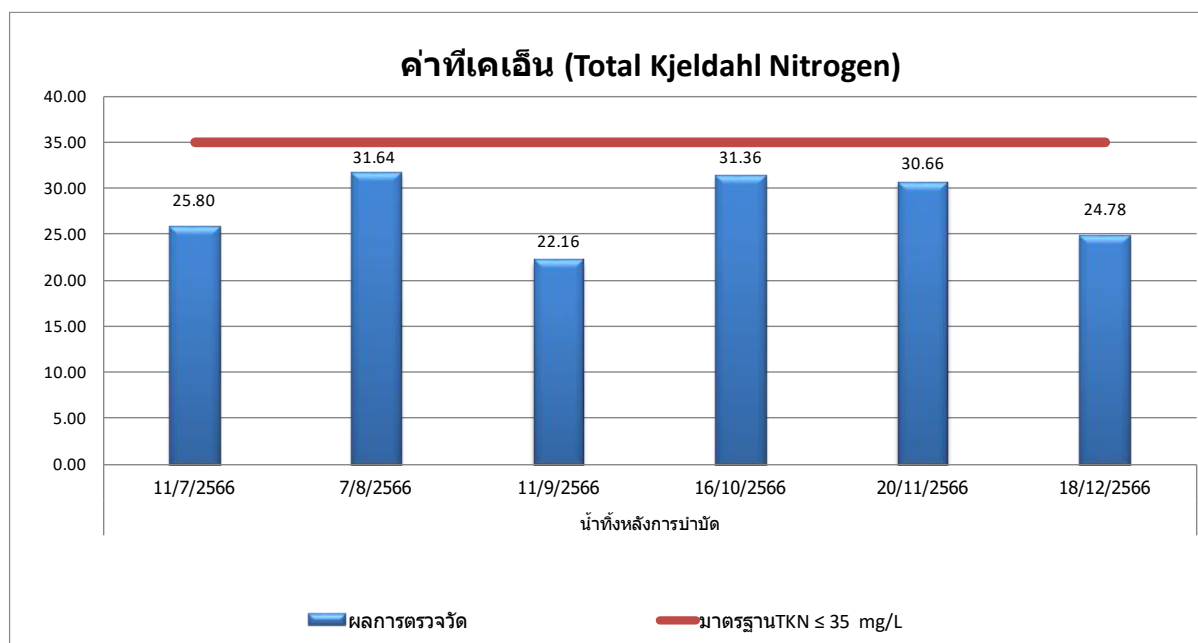
กราฟที่ 3.1-16 กราฟเปรียบเทียบผลการตรวจวัด ค่าที่เคเอ็น (Total Kjeldahl Nitrogen)
จากน้ำทิ้งหลังการบำบัดเดือนกรกฎาคม – ธันวาคม พ.ศ.2566

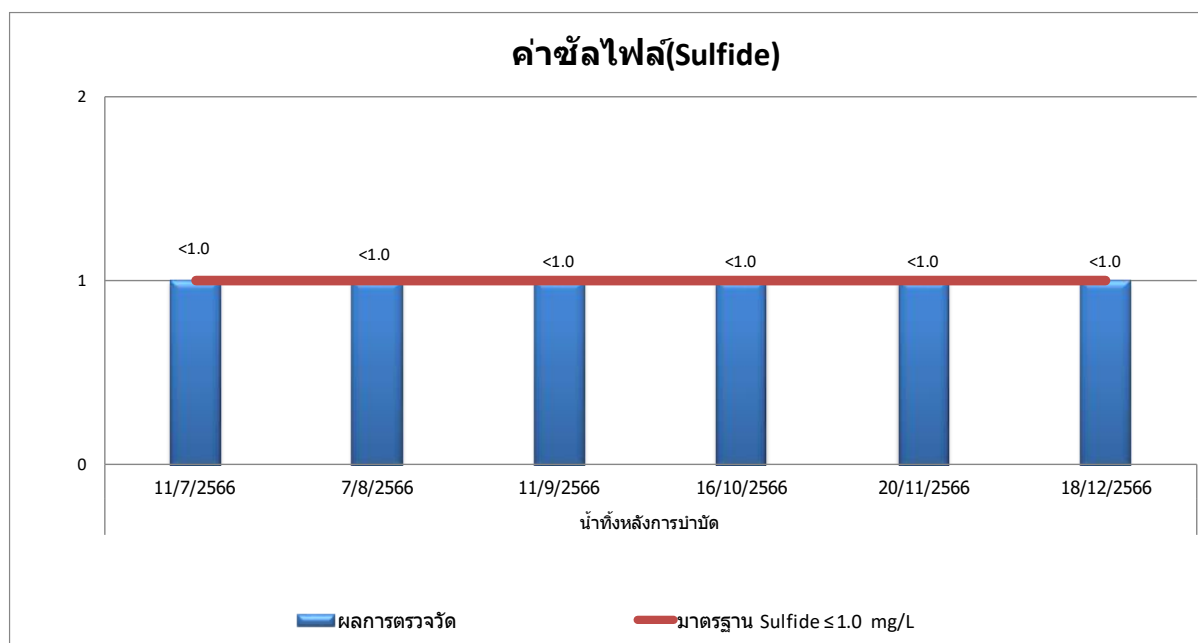
กราฟที่ 3.1-17 กราฟเปรียบเทียบผลการตรวจวัด ปริมาณซัลไฟด์ (Sulfide)
จากน้ำทิ้งหลังการบำบัดเดือนกรกฎาคม – ธันวาคม พ.ศ.2566

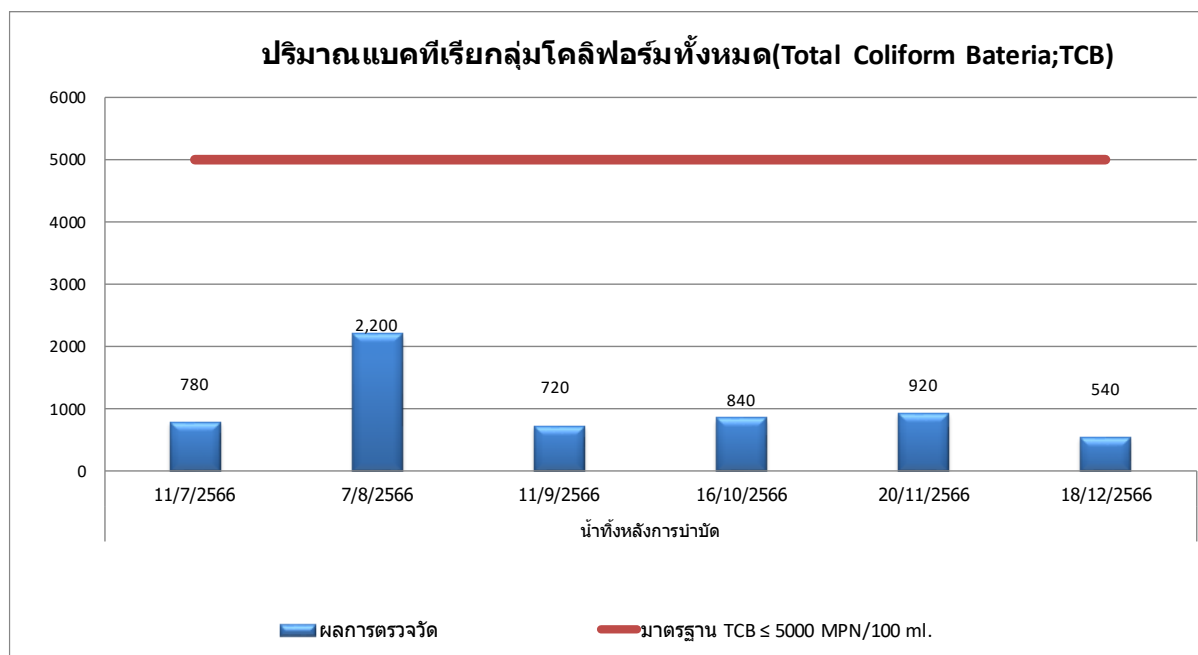
กราฟที่ 3.1-18 กราฟเปรียบเทียบผลการตรวจวัดปริมาณโคลิฟอร์มแบคทีเรียทั้งหมด (Total Coliform Bacteria)
จากน้ำทิ้งหลังการบำบัดเดือนกรกฎาคม – ธันวาคม พ.ศ.2566

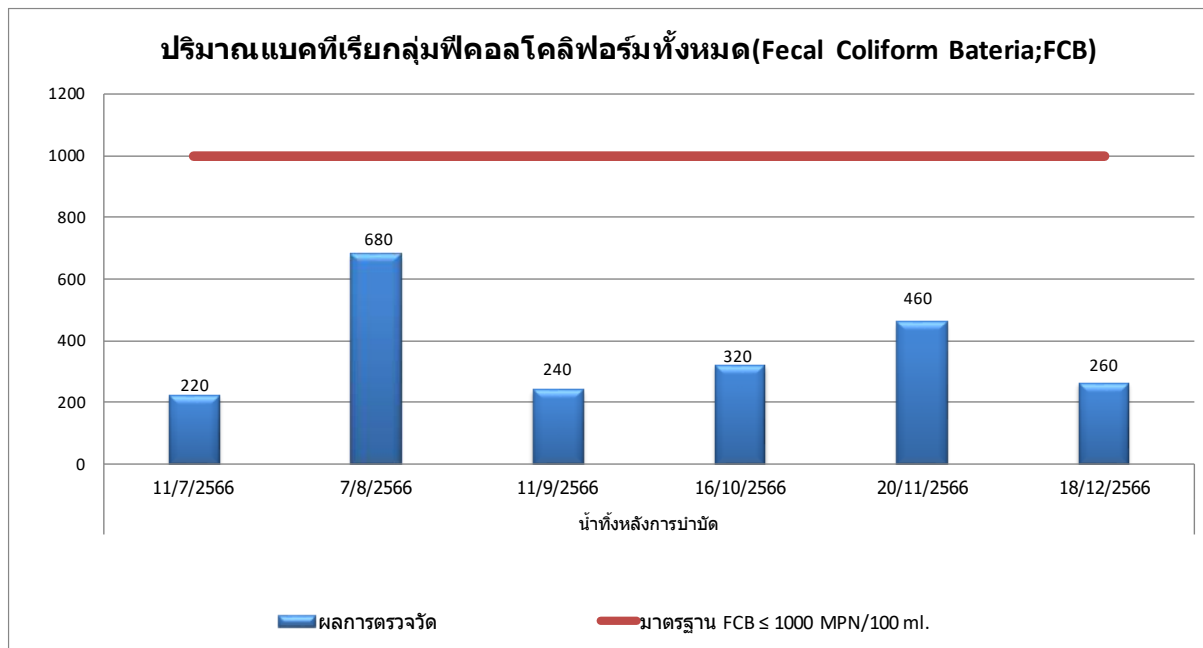
กราฟที่ 3.1-19 กราฟเปรียบเทียบผลการตรวจวัดปริมาณฟีคัลโคลิฟอร์มแบคทีเรียทั้งหมด (Fecal Coliform Bacteria) จากน้ำทิ้งหลังการบำบัดเดือนกรกฎาคม – ธันวาคม พ.ศ.2566

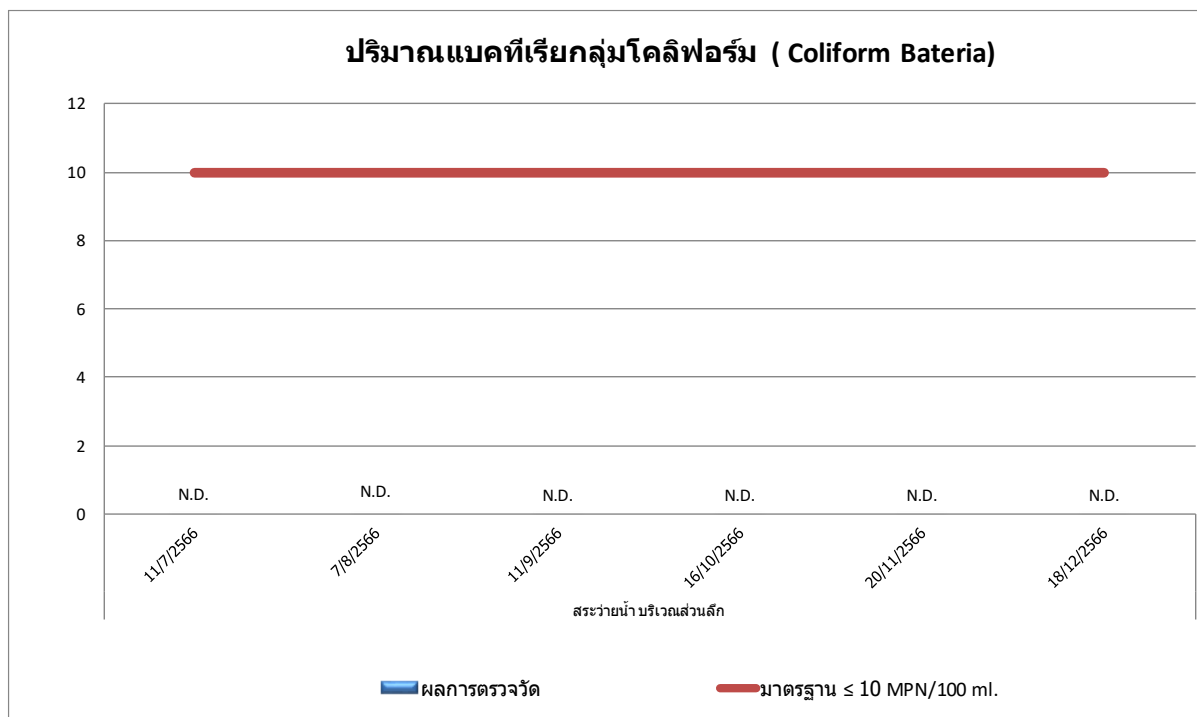
กราฟที่ 3.1-20 กราฟเปรียบเทียบผลการตรวจวัดปริมาณโคลิฟอร์มแบคทีเรีย (Coliform Bacteria)
จากน้ำสระว่ายน้ำ บริเวณสวนสีก เดือนกรกฎาคม – ธันวาคม พ.ศ.2566

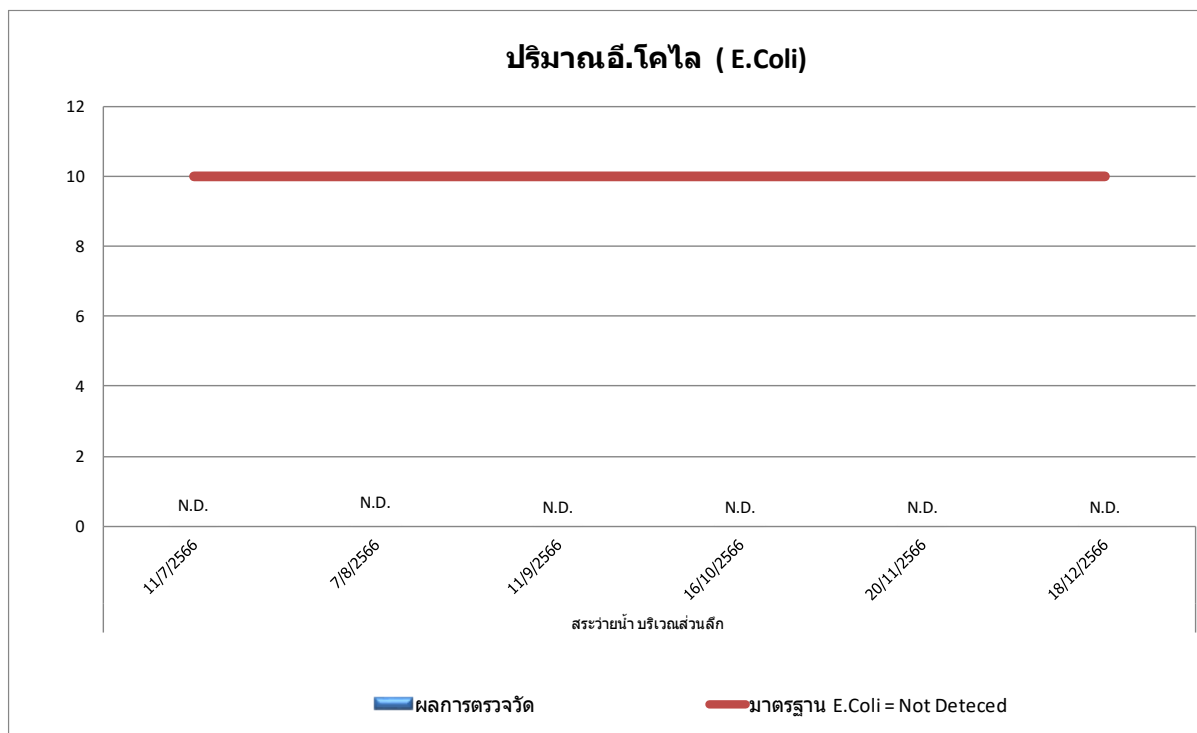
กราฟที่ 3.1-21 กราฟเปรียบเทียบผลการตรวจวัดปริมาณอี.โคไล (E.coli)
จากน้ำสระว่ายน้ำ บริเวณสวนสีก เดือนกรกฎาคม – ธันวาคม พ.ศ.2566

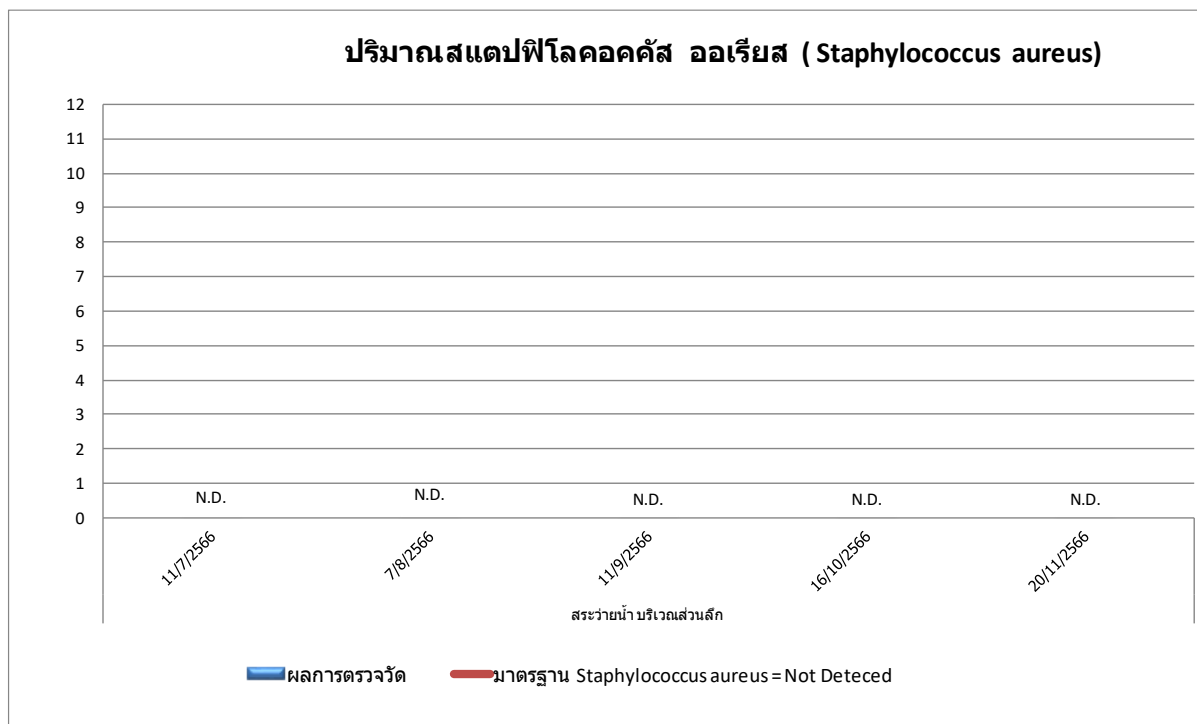
กราฟที่ 3.1-22 กราฟเปรียบเทียบผลการตรวจวัดปริมาณสแตปฟีโลคอคคัส ออเรียส (Staphylococcus aureus) จากน้ำสระว่ายน้ำ บริเวณสวนสีก เดือนกรกฎาคม – ธันวาคม พ.ศ.2566

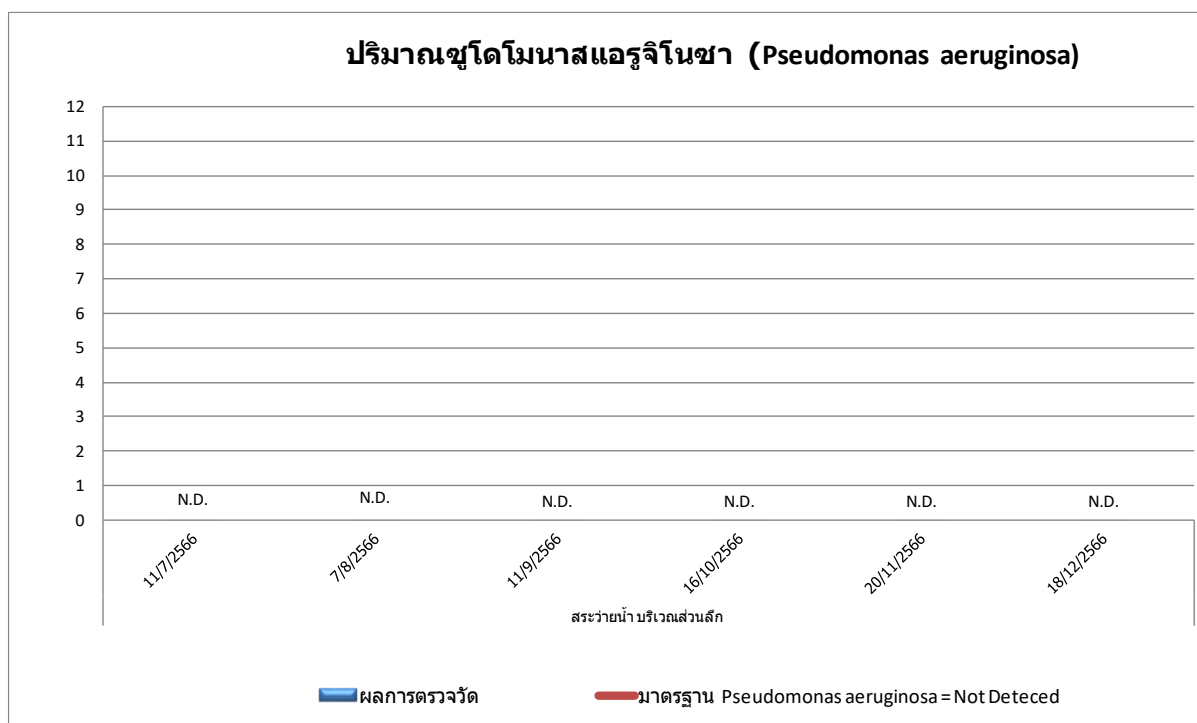
กราฟที่ 3.1-23 กราฟเปรียบเทียบผลการตรวจวัดปริมาณซูโดโมนาสแอโรจิโนซา (Pseudomonas aeruginosa) จากน้ำสระว่ายน้ำ บริเวณสวนสีก เดือนกรกฎาคม – ธันวาคม พ.ศ.2566

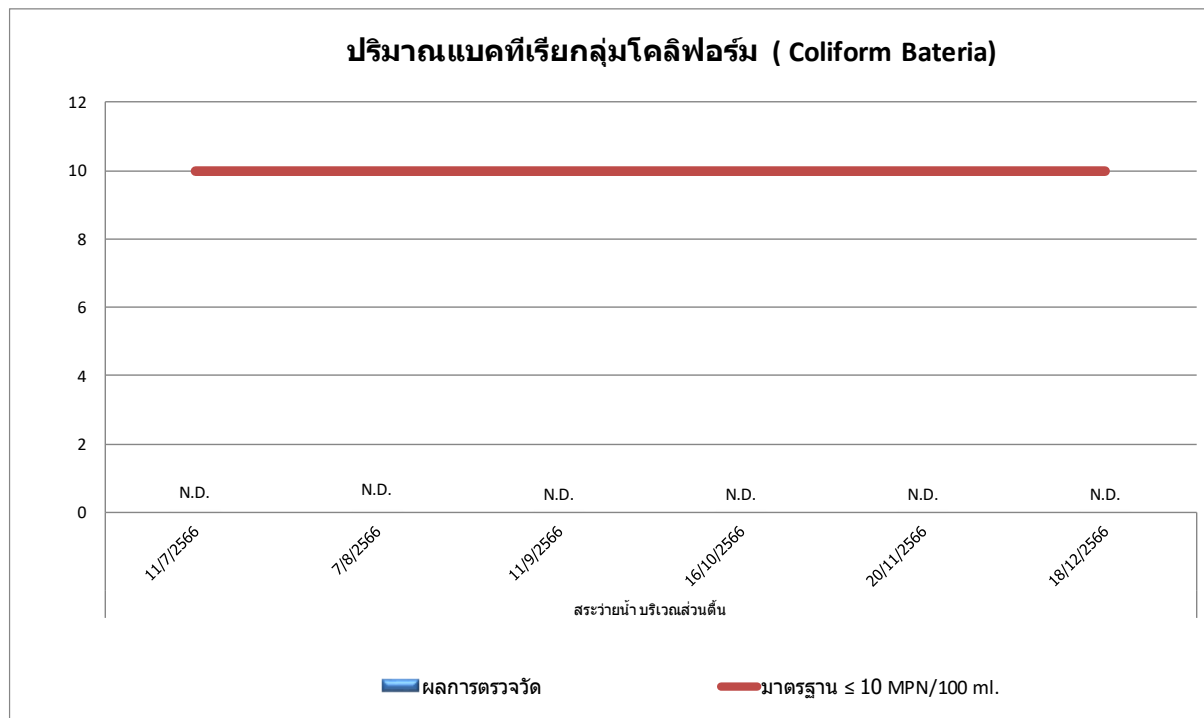
กราฟที่ 3.1-24 กราฟเปรียบเทียบผลการตรวจวัดปริมาณโคลิฟอร์มแบคทีเรีย (Coliform Bacteria)
จากน้ำสระว่ายน้ำ บริเวณส่วนต้น เดือนกรกฎาคม – ธันวาคม พ.ศ.2566

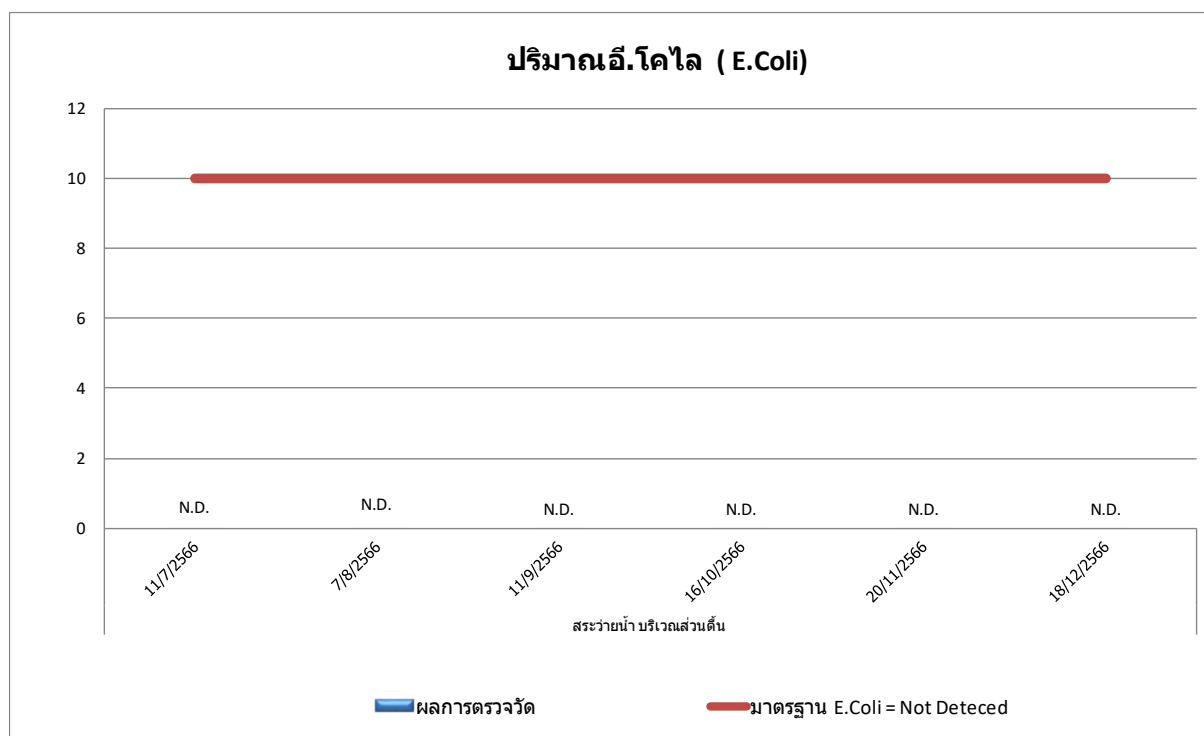
กราฟที่ 3.1-25 กราฟเปรียบเทียบผลการตรวจวัดปริมาณอี.โคไล (E.coli)
จากน้ำสระว่ายน้ำ บริเวณส่วนต้น เดือนกรกฎาคม – ธันวาคม พ.ศ.2566

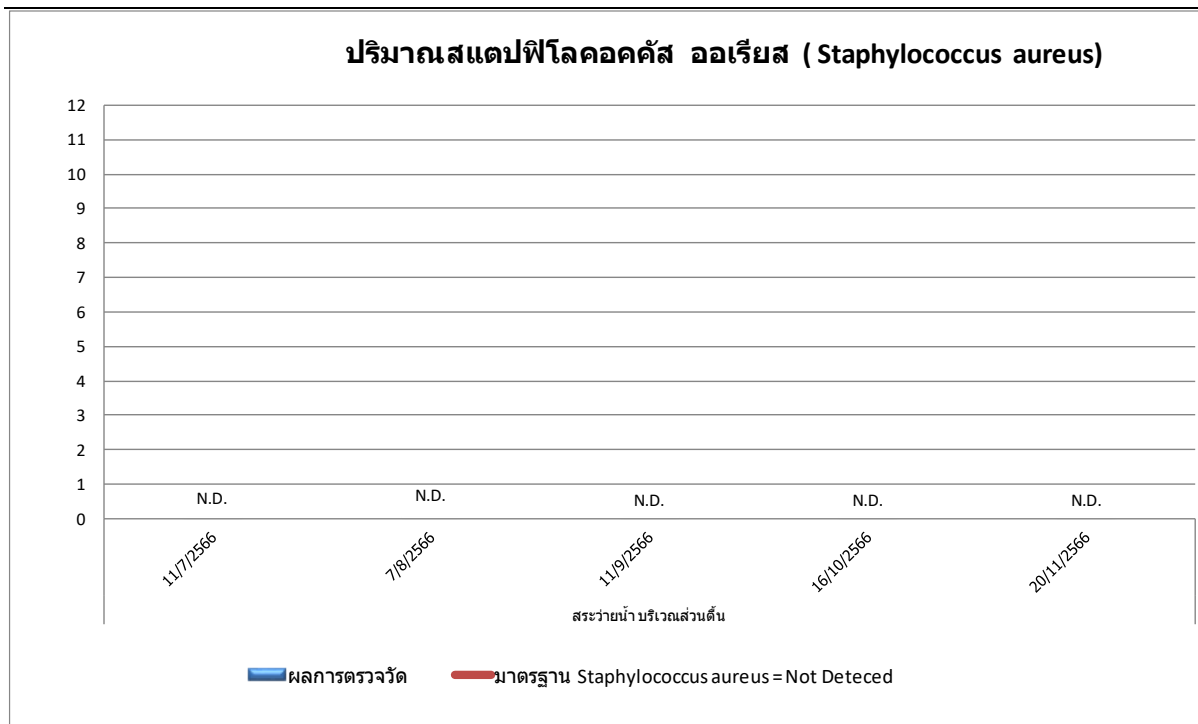
กราฟที่ 3.1-26 กราฟเปรียบเทียบผลการตรวจวัดปริมาณสแตปฟีโลคอคคัส ออเรียส (Staphylococcus aureus)

จากน้ำสระว่ายน้ำ บริเวณส่วนต้น เดือนกรกฎาคม – ธันวาคม พ.ศ.2566

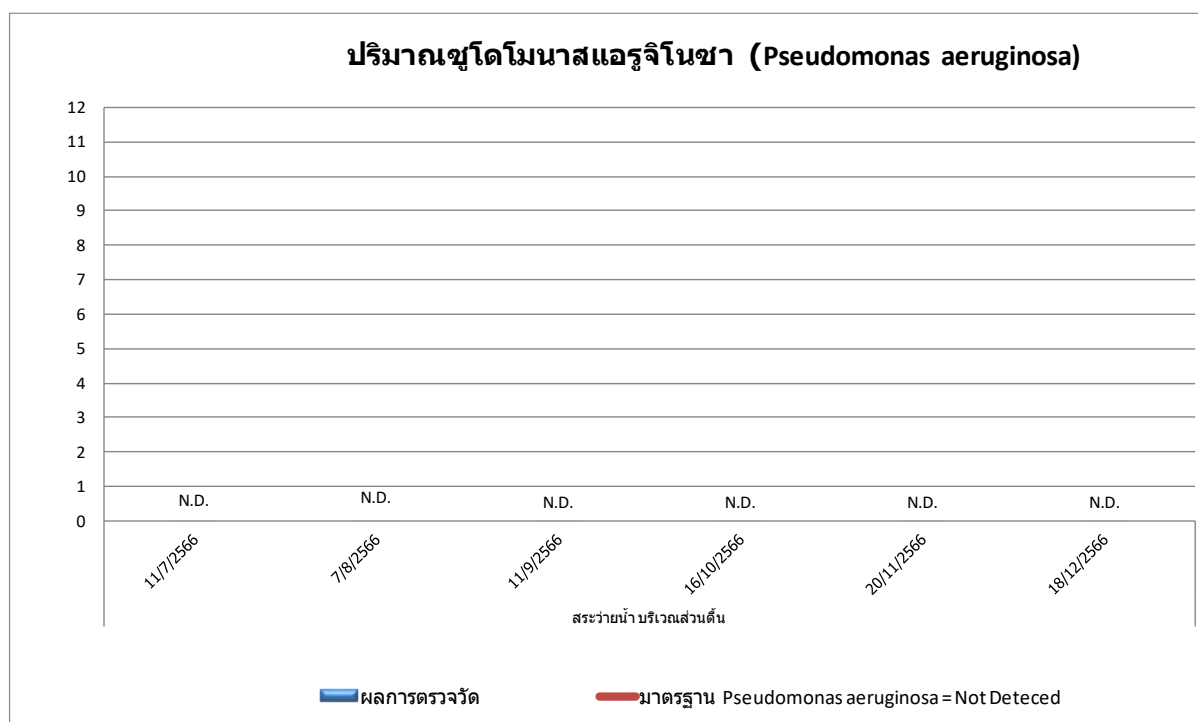
กราฟที่ 3.1-27 กราฟเปรียบเทียบผลการตรวจวัดปริมาณซูโดโมนาสแอโรจิโนซา (Pseudomonas aeruginosa)

จากน้ำสระว่ายน้ำ บริเวณส่วนต้น เดือนกรกฎาคม – ธันวาคม พ.ศ.2566
