## บทที่ 3

### ผลการปฏิบัติตามมาตรการติดตามตรวจสอบผลกระทบสิ่งแวดล้อม

บริษัท คอนติเนนตัล ซิตี จำกัด เป็นผู้พัฒนา โครงการอาคารชุดโนเบล อราวัน สุขุมวิท 33 คอนโดมิเนียม ปัจจุบันโครงการฯ ดำเนินการก่อสร้างแล้วเสร็จและได้มีการจัดตั้งนิติบุคคลอาคารชุดเข้ามามีบริหารจัดการโดยตัวโครงการเป็นที่พักอาศัยในรูปแบบอาคารชุดพักอาศัย ประกอบด้วย อาคารชุด สูง 25 ชั้น และชั้นใต้ดิน 3 ชั้น จำนวน 1 อาคาร และอาคารป้อมยาม สูง 1 ชั้น จำนวน 1 อาคาร มีจำนวนห้องชุดพักอาศัยทั้งสิ้น 274 ห้อง ที่จอดรถยนต์ 142 คัน พร้อมสิ่งอำนวยความสะดวกต่าง ๆ เช่น สระว่ายน้ำและพื้นที่สีเขียว โดยโครงการจะปลูกสร้างบนโฉนดที่ดิน จำนวน 1 แปลง ขนาดพื้นที่รวม 1-2-95.80 ไร่ หรือ 2,783.20 ตารางเมตร โดยโครงการได้รับหนังสือเห็นชอบ รายงาน EIA จากสำนักงานนโยบายและแผนทรัพยากรธรรมชาติและสิ่งแวดล้อม ที่ ทส. 1009.5/3459 ลงวันที่ 19 มีนาคม พ.ศ. 2561 หนังสือเห็นชอบได้กำหนดมาตรการป้องกันและแก้ไขผลกระทบสิ่งแวดล้อมและมาตรการติดตามตรวจสอบผลกระทบสิ่งแวดล้อม เพื่อเป็นแนวทางให้โครงการปฏิบัติ รวมไปถึงเสนอรายงานผลการปฏิบัติตาม มาตรการฯ ต่อหน่วยงานอนุญาต และหน่วยงานที่เกี่ยวข้อง รวมทั้งสำนักงานนโยบายและแผนทรัพยากรธรรมชาติและสิ่งแวดล้อม (สผ.) ทุก 6 เดือนนั้น

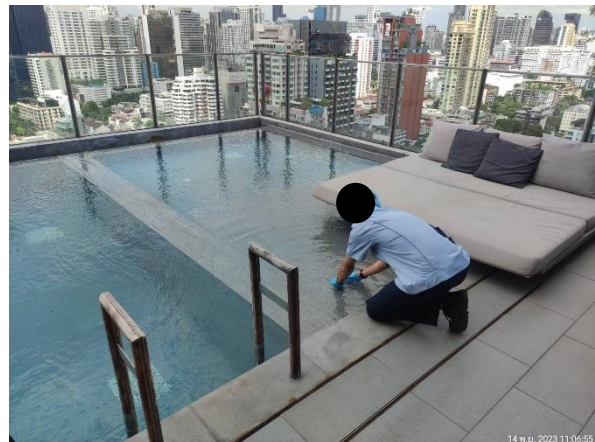
รูปที่ 3.5.3-1 การเก็บตัวอย่างน้ำบริเวณสระว่ายน้ำ

(ซ้าย) สระว่ายน้ำส่วนลึก

(ขวา) สระว่ายน้ำส่วนตื้น

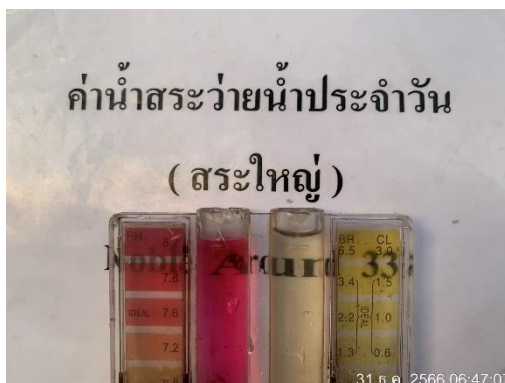
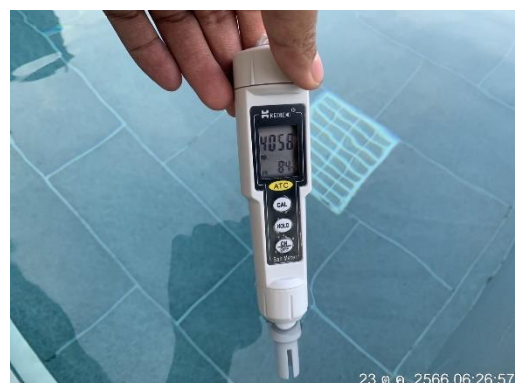
รูปที่ 3.5.3-2 การตรวจวัด pH, Cl<sub>2</sub> สระว่ายน้ำ

ตามมาตรการติดตามตรวจสอบผลกระทบสิ่งแวดล้อม กำหนดให้มีการตรวจวิเคราะห์ pH, Free Chlorine ความถี่ 2 ครั้งต่อวัน จำนวน 2 จุด ปัจจุบันโครงการได้มีการปฏิบัติตามมาตรการดังกล่าวบางส่วน โดยโครงการมีการตรวจวิเคราะห์โดยใช้ pH Test Kit และ Chlorine Test Kit ทั้งนี้ผลการตรวจวิเคราะห์ แสดงดัง ภาคผนวก ง-1 ผลการตรวจวิเคราะห์คุณภาพน้ำในสระว่ายน้ำ : ค่าความเป็นกรด-ด่าง และคลอรีน

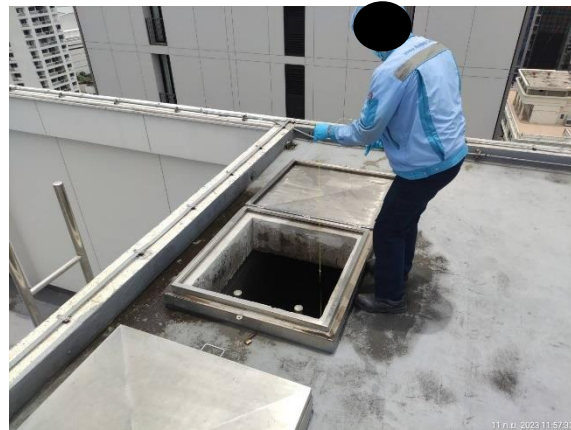
รูปที่ 3.5.4-1 การเก็บตัวอย่างน้ำของระบบน้ำใช้

จากการตรวจวิเคราะห์คุณภาพน้ำประปา บริเวณถังเก็บน้ำทุกถังภายในโครงการ ช่วงเดือนกรกฎาคม - ธันวาคม 2566 พบว่า คุณภาพน้ำประปาทุกดัชนีที่ตรวจวัดมีค่าอยู่ในเกณฑ์คุณภาพน้ำประปาดื่มได้ปี พ.ศ. 2563

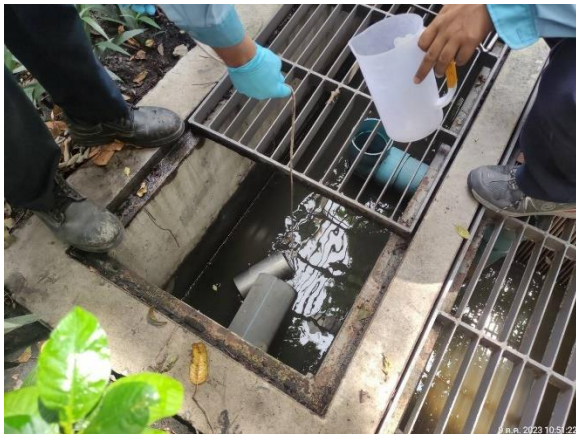
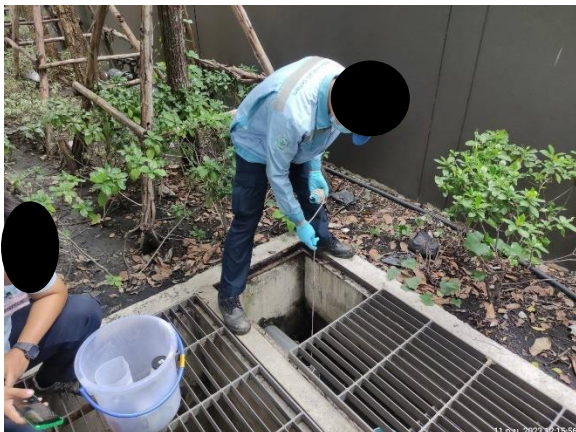
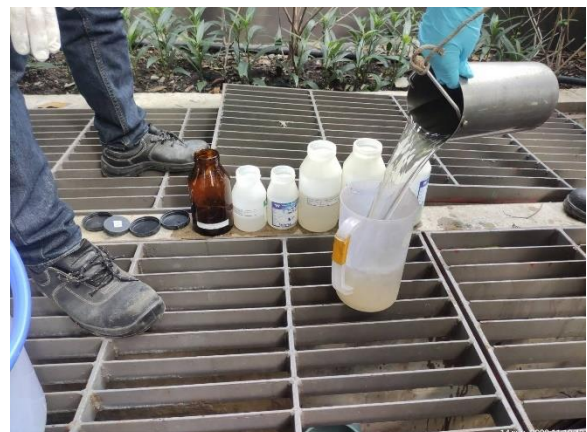
รูปที่ 3.5.5-1 การเก็บตัวอย่างน้ำของระบบบำบัดน้ำเสีย

จากการตรวจวิเคราะห์คุณภาพน้ำทิ้งก่อนระบายออกสู่ภายนอกโครงการ บริเวณบ่อตรวจคุณภาพน้ำ ช่วงเดือนกรกฎาคม - ธันวาคม 2566 พบว่า คุณภาพน้ำทิ้งฯ ส่วนใหญ่ดัชนีที่ตรวจวัดมีค่าอยู่ในเกณฑ์มาตรฐานตามประกาศกระทรวงทรัพยากรธรรมชาติและสิ่งแวดล้อม เรื่อง กำหนดมาตรฐานควบคุมการระบายน้ำทิ้งจากอาคารบางประเภทและบางขนาด (ประเภท ข)
