**รายงานผลการปฏิบัติการตามมาตรการป้องกันและแก้ไขผลกระทบสิ่งแวดล้อม  
และมาตรการติดตามตรวจสอบผลกระทบสิ่งแวดล้อม  
โครงการ Rosewood Phuket Hotel  
ฉบับประจำเดือนมกราคม – ธันวาคม พ.ศ. 2566**

1. โครงการ Rosewood Phuket Hotel  
ชื่อเดิมโครงการก่อนมีการเปลี่ยนแปลง Rosewood Phuket Hotel & Residences
  2. สถานที่ตั้ง ถนนหมื่นเงิน ตำบลป่าตอง อำเภอกระทุ้ง จังหวัดภูเก็ต ดังรูปที่ 1 แผนที่ที่ตั้งโครงการ

5. จัดทำโดย บริษัท อีเอสซี จำกัด
  6. โครงการได้รับความเห็นชอบในรายงานการวิเคราะห์ผลกระทบสิ่งแวดล้อม เมื่อ วันที่ 11 มีนาคม 2556 ในชื่อโครงการ Rosewood Phuket Hotel & Residences ได้รับความเห็นชอบให้เปลี่ยนแปลงรายละเอียดโครงการ ครั้งที่ 1 เมื่อวันที่ 7 พฤศจิกายน 2547 (เปลี่ยนแปลงผังโครงการ) ครั้งที่ 2 วันที่ 1 กันยายน 2563 (ปรับลดขนาดโครงการ และเปลี่ยนชื่อโครงการเป็น Rosewood Phuket Hotel) และครั้งที่ 3 วันที่ 29 เมษายน 2565 (เปลี่ยนแปลงระยะเวลาจัดส่งรายงานผลการปฏิบัติตามมาตรการป้องกันและแก้ไขผลกระทบสิ่งแวดล้อมเป็น 1 ครั้ง/ปี) ดังรายละเอียดในภาคผนวก ก.1 ถึงภาคผนวก ก.3 ตามลำดับ

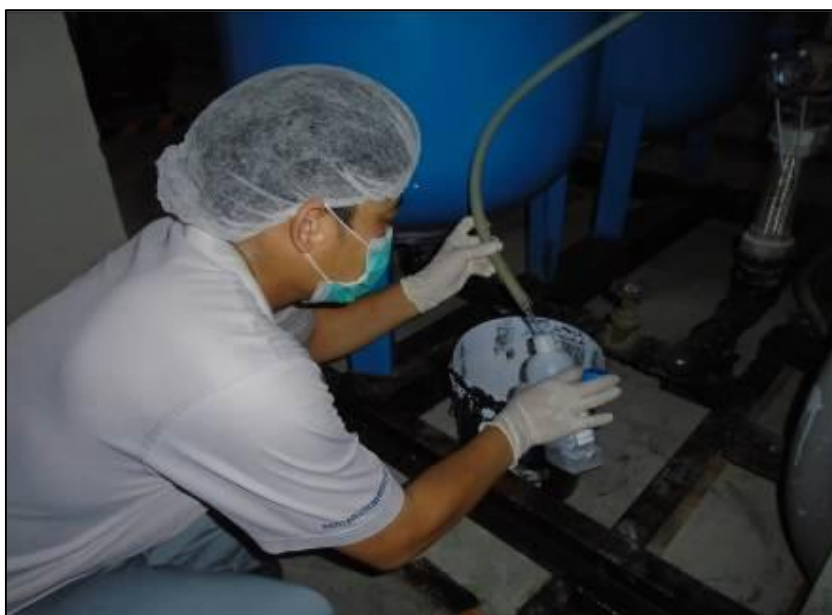
รูปที่ 3 การเก็บตัวอย่างน้ำใช้ที่ถังเก็บน้ำใช้

การตรวจวัดคุณภาพน้ำใช้ในถังเก็บน้ำใช้ (Storage Tank) ได้ดำเนินการเดือนละ 1 ครั้ง โดยมีดัชนีตรวจวัด ประกอบด้วย ค่าความเป็นกรด-ด่าง (pH) ของแข็งที่ละลายในน้ำทั้งหมด (Total dissolved solids) คลอรีนอิสระคงเหลือ (Residual Free Chlorine) แบคทีเรียกลุ่มโคลิฟอร์มทั้งหมด (Total Coliform Bacteria) ฟีคัลโคลิฟอร์มแบคทีเรีย (Fecal Coliform Bacteria) อีโคไล (*Escherichia coli*) การเก็บตัวอย่างน้ำ และวิเคราะห์คุณภาพน้ำ ดำเนินการโดย บริษัท เอแอลเอส แลบบอราทอรี กรุ๊ป (ประเทศไทย) จำกัด ดังรูปที่ 3 วิธี การวิเคราะห์คุณภาพน้ำตาม Standard Methods for the Examination of Water and Wastewater ซึ่ง American Public Health Association, American Water Work Association และ Water Environment Federation ของสหรัฐอเมริกา ร่วมกันกำหนดไว้ รายละเอียดดังตารางที่ 3

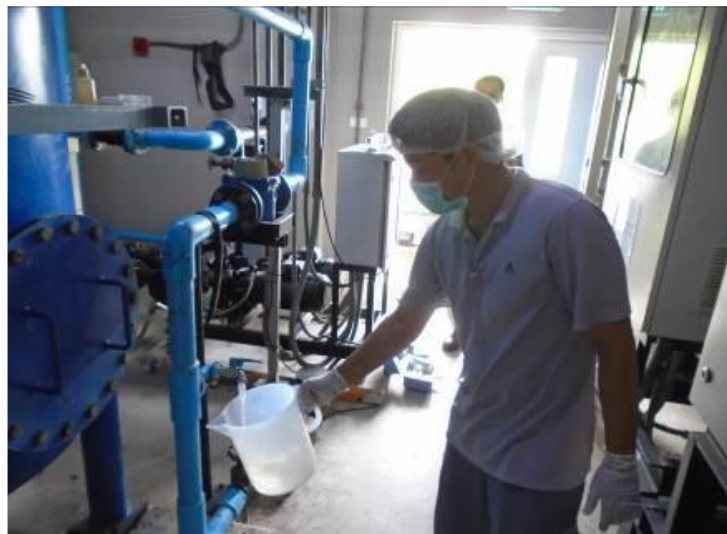
รูปที่ 7 การเก็บตัวอย่างน้ำรีไซเคิลที่ถังเก็บน้ำรีไซเคิล (Recycle water tank)

การตรวจวัดคุณภาพน้ำรีไซเคิลที่ถังพักน้ำรีไซเคิล (Recycle Tank) ได้ดำเนินการเดือนละ 1 ครั้ง โดยมีดัชนีตรวจวัด ประกอบด้วย ค่าความเป็นกรด-ด่าง (pH) ปริมาณคลอรีนตกค้างคงเหลือ (Residual Free Chlorine) แบคทีเรียกลุ่มโคลิฟอร์มทั้งหมด (Total Coliform Bacteria) และ *Escherichia coli* (*E. coli*) การเก็บตัวอย่างน้ำรีไซเคิลและวิเคราะห์คุณภาพน้ำรีไซเคิลดำเนินการโดย บริษัท เอแอลเอส แลบบอราทอรี กรุ๊ป (ประเทศไทย) จำกัด ดังรูปที่ 7 วิธีการวิเคราะห์คุณภาพน้ำตาม Standard Methods for the Examination of Water and Wastewater รายละเอียดดังตารางที่ 7

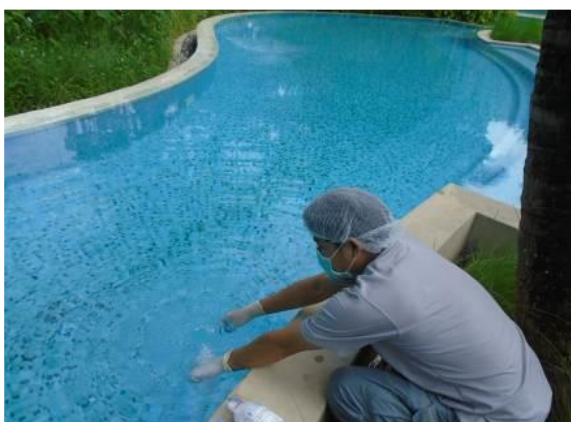
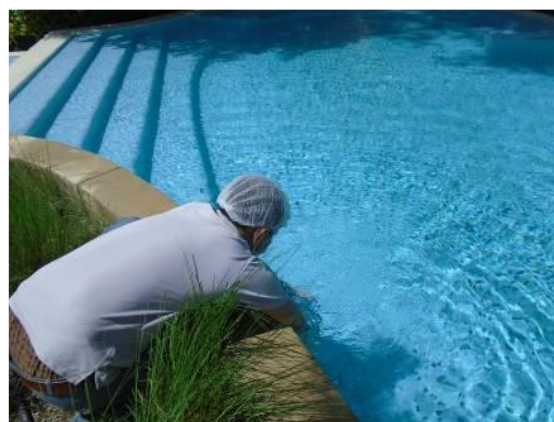
**รูปที่ 9** การเก็บตัวอย่างน้ำจากสระว่ายน้ำ Main Pool (Beachside) และ **ตารางที่ 9** วิธีการวิเคราะห์คุณภาพน้ำสระว่ายน้ำ ซึ่งดำเนินการตาม Standard Methods for the Examination of Water and Wastewater

Main Pool (Beach Side) / Shallow

Main Pool (Beach Side) / Deep
