ตารางที่ 5 เปรียบเทียบมาตรการป้องกันและแก้ไขผลกระทบสิ่งแวดล้อมที่กำหนดไว้ในรายงานการวิเคราะห์ผลกระทบสิ่งแวดล้อม

โครงการ Holiday Inn Hua-Hin ระยะเปิดดำเนินการ

รายงานผลการปฏิบัติตามมาตรการป้องกันแก้ไขผลกระทบสิ่งแวดล้อม และมาตรการติดตามตรวจสอบคุณภาพสิ่งแวดล้อม

โครงการ HOLIDAY INN HUA-HIN ตั้งอยู่ที่ ทางหลวงแผ่นดินหมายเลข 4 (ถนนเพชรเกษม) ต.หนองแก อ.หัวหิน จ.ประจวบคีรีขันธ์

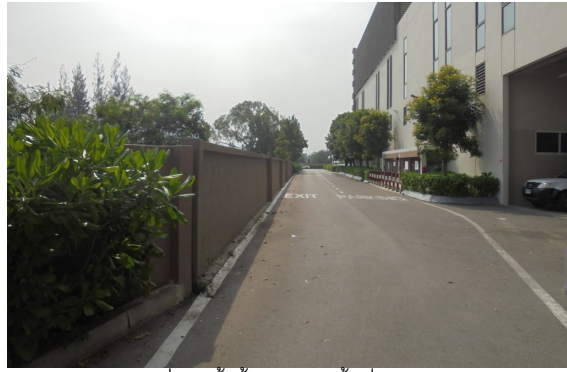
ภาพที่ 3-1 รั้วกันขอบเขตพื้นที่โครงการ

เงื่อนไขตามมาตรการป้องกันและแก้ไขผลกระทบสิ่งแวดล้อม	ผลการปฏิบัติตามมาตรการ	ปัญหา อุปสรรค และข้อเสนอแนะ	แสดงภาพตัวอย่าง
1.ทรัพยากรสิ่งแวดล้อมทางกายภาพ 1.1 สภาพภูมิประเทศ 1. จัดให้มีรั้วรอบพื้นที่โครงการเพื่อกันขอบเขตพื้นที่อย่างชัดเจน และป้องกันการพังทลายของดินในพื้นที่ข้างเคียง	มีรั้วคอนกรีตรอบรอบโครงการให้เห็นอย่างชัดเจน	-	ภาพที่ 3-1

2. จัดให้มีการปลูกไม้ยืนต้น ไม้พุ่ม ไม้คลุมดิน ภายในโครงการ โดยเฉพาะบริเวณแนวเขตที่ดินเพื่อให้พืชช่วยยึดหน้าดิน โดยมีพื้นที่สีเขียวชั้นที่ 1 ขนาดพื้นที่ 1,093.5 ตารางเมตร	ปลูกไม้ยืนต้น ไม้พุ่ม และไม้คลุมดินไว้ภายในโครงการแล้วบนพื้นที่ชั้นที่ 1	-	ภาพที่ 3-2
มาตรการติดตามตรวจสอบผลกระทบสิ่งแวดล้อม - ดูแลสภาพรั้วโครงการให้สมบูรณ์ มั่นคงแข็งแรง	สภาพรั้วมีความสมบูรณ์แข็งแรงดี	-	ภาพที่ 3-1

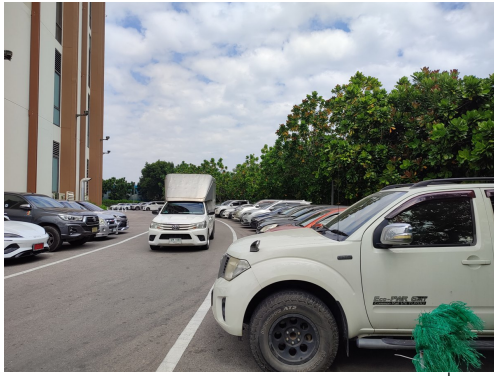
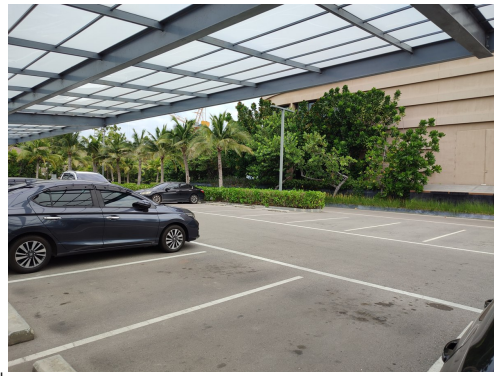
ภาพที่ 3-3 ที่จอดรถยนต์

2) มลพิษทางอากาศ			
1. ออกแบบให้ที่จอดรถบริเวณชั้นที่ 1 ให้มีลักษณะเปิดโล่งไม่ปิดทึบ	มีที่จอดรถบริเวณชั้นที่ 1 ริมทางวิ่งรถมีลักษณะโปร่ง	-	ภาพที่ 3-3
2. ติดตั้งป้ายห้ามติดเครื่องยนต์ทั้งไว้ภายในบริเวณพื้นที่จอดรถ ให้สามารถสังเกตได้อย่างชัดเจนและทั่วถึง	มีป้ายห้ามติดเครื่องยนต์ทั้งไว้บริเวณที่จอดรถของโครงการ	-	ภาพที่ 3-33

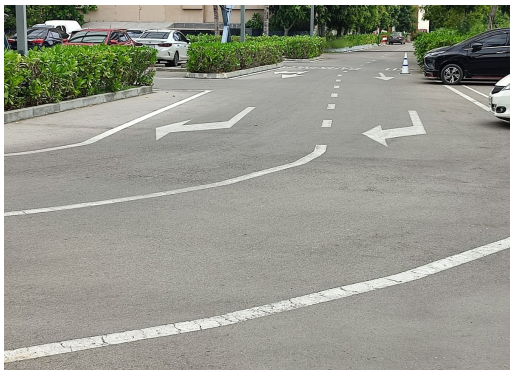
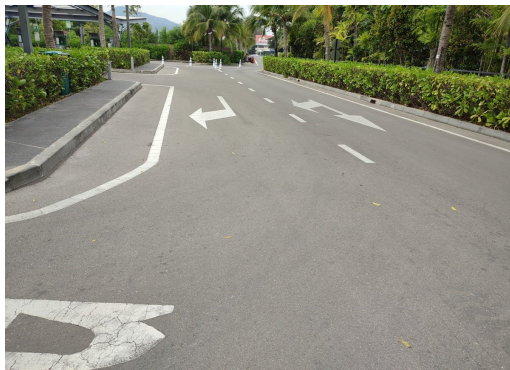
ภาพที่ 3-4 สัญลักษณ์จราจรรถทางเดินรถ

3. จัดทำป้ายและสัญลักษณ์จราจรบนพื้นทางให้ชัดเจนและไม่ก่อให้เกิดความสับสนของผู้ขับขี่ ทำให้การเคลื่อนตัวของรถในโครงการและบริเวณทางเข้า-ออกโครงการสามารถทำได้อย่างดีและปลอดภัย	มีสัญลักษณ์ลูกศรสีขาวแสดงเส้นทางเดินรถบนถนนไว้อย่างชัดเจน ไม่เกิดความสับสน	-	ภาพที่ 3-4

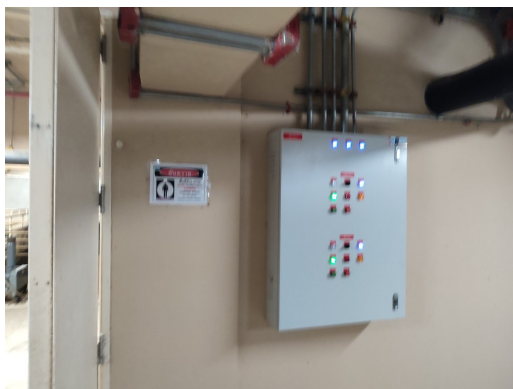
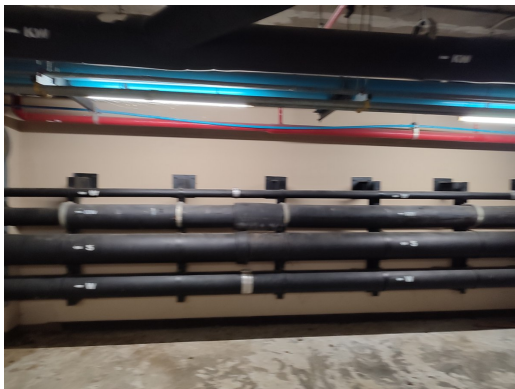
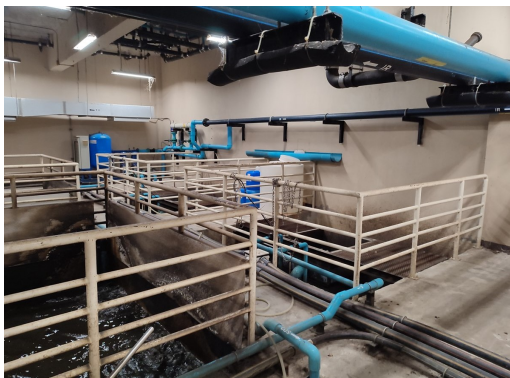
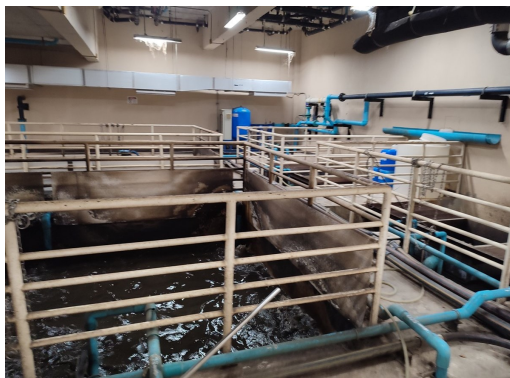
ภาพที่ 3-5 ระบบบำบัดน้ำเสีย

1.4 คุณภาพน้ำ <ol style="list-style-type: none"> 1. จัดให้มีระบบระบายน้ำเสียชนิดเติมอากาศแบบตะกอนเร่ง (Activated Sludge) จำนวน 1 ชุด ออกแบบให้สามารถรองรับน้ำเสียได้ 650 ลูกบาศก์เมตร/วันโดยระบบบำบัดน้ำเสียจะมีประสิทธิภาพร้อยละ 93 คิดค่าความสกปรกเจือย (BOD) ของน้ำเสียที่เข้าระบบบำบัดน้ำเสียเท่ากับ 300 มิลลิกรัม/ลิตรและมีค่า BOD ที่ออกจากระบบไม่เกิน 20 มิลลิกรัม/ลิตร 	มีระบบบำบัดน้ำเสียแบบตะกอนเร่งไว้แล้วจำนวน 1 ชุด และสามารถบำบัดน้ำเสียได้อย่างมีประสิทธิภาพ	-	ภาพที่ 3-5

3.3 การบำบัดน้ำเสีย 1. จัดให้มีระบบระบายน้ำเสียชนิดเติมอากาศแบบตะกอนเร่ง (Activated Sludge) จำนวน 1 ชุด ออกแบบให้สามารถรองรับน้ำเสียได้ 650 ลูกบาศก์เมตร/วัน โดยระบบบำบัดน้ำเสียจะมีประสิทธิภาพร้อยละ 93 คิดค่าความสกปรกเฉลี่ย (BOD) ของน้ำเสียที่เข้าระบบบำบัดน้ำเสียเท่ากับ 300 มิลลิกรัม/ลิตรและมีค่า BOD ที่ออกจากระบบไม่เกิน 20 มิลลิกรัม/ลิตร	มีระบบบำบัดน้ำเสียแบบตะกอนเร่งไว้แล้วจำนวน 1 ชุด และสามารถบำบัดน้ำเสียได้อย่างมีประสิทธิภาพ	-	ภาพที่ 3-5

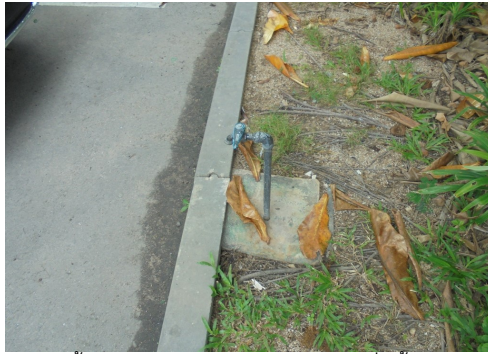
เงื่อนไขตามมาตรการป้องกันและแก้ไขผลกระทบสิ่งแวดล้อม	ผลการปฏิบัติตามมาตรการ	ปัญหา อุปสรรคและข้อเสนอแนะ	แสดงภาพตัวอย่าง
2. นำน้ำทิ้งที่ผ่านการบำบัดน้ำเสียแล้วของโครงการปริมาณ 282 ลูกบาศก์เมตร/วัน จะถูกนำมาใช้รดน้ำต้นไม้ 13 ลูกบาศก์เมตร/วัน จะระบายออกสู่ท่อระบายน้ำภายในพื้นที่โครงการสวนน้ำวานา นาวา ซึ่งเป็นท่อระบายน้ำที่รองรับน้ำหลากจากบ่อหนองน้ำ ของโครงการสวนน้ำ เพื่อระบายออกสู่ร่องระบายน้ำหลากสาธารณะของเทศบาลเมืองหัวหิน บริเวณด้านทิศเหนือของโครงการสวนน้ำต่อไป	น้ำทิ้งที่ผ่านการบำบัดน้ำเสียนำมาใช้รดน้ำต้นไม้ โดยมีก๊อกน้ำสำหรับน้ำที่ผ่านการบำบัดแล้วโดยเฉพาะและติดป้ายบอกไว้ด้วยว่าเป็นน้ำที่ผ่านการบำบัดน้ำเสีย และมีบางส่วนระบายออกสู่ร่องระบายน้ำของเทศบาลเมืองหัวหิน	-	ภาพที่ 3-6

2. นำน้ำทิ้งที่ผ่านการบำบัดน้ำเสียแล้วของโครงการปริมาณ 282 ลูกบาศก์เมตร/วัน จะถูกนำมาใช้รดน้ำต้นไม้ 13 ลูกบาศก์เมตร/วัน จะระบายออกสู่ท่อระบายน้ำภายในพื้นที่โครงการสวนน้ำ นาวา ซึ่งเป็นท่อระบายน้ำที่รองรับน้ำหลากจากบ่อหนองน้ำ ของโครงการสวนน้ำ เพื่อระบายออกสู่ท่อระบายน้ำหลากสาธารณะของเทศบาลเมืองหัวหิน บริเวณด้านทิศเหนือของโครงการสวนน้ำต่อไป	น้ำทิ้งที่ผ่านการบำบัดน้ำเสียนำมาใช้รดน้ำต้นไม้ โดยมีก๊อกน้ำสำหรับน้ำที่ผ่านการบำบัดแล้วโดยเฉพาะและติดป้ายบอกไว้ด้วยว่าเป็นน้ำที่ผ่านการบำบัดน้ำเสีย และมีบางส่วนระบายออกสู่ท่อระบายน้ำของเทศบาลเมืองหัวหิน	-	ภาพที่ 3-6

ภาพที่ 3-6 ก๊อกน้ำเสียสำหรับรดน้ำต้นไม้พร้อมป้ายบอกว่าเป็นก๊อกที่มีน้ำผ่านการบำบัดน้ำเสียของโครงการ

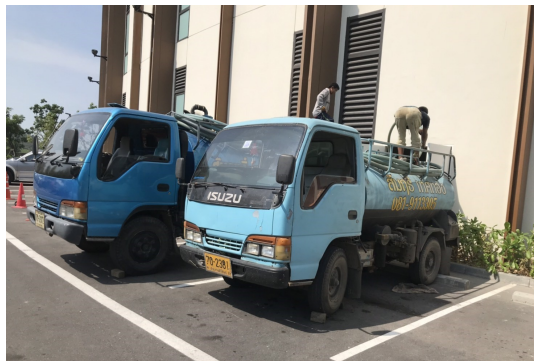
ภาพที่ 3-7 รถสูบน้ำตะกอน

5. ประสานให้รถสูบล้างปฏิภูลของเทศบาลเมืองหัวหิน มาสูบล้างคอนส่วนเกินไปกำจัดทุก 2 เดือน	มีรถสูบล้างปฏิภูลมาสูบล้างคอนส่วนเกินไว้แล้ว	-	ภาพที่ 3-7
6. จัดให้มีพนักงานดักไขมันจากบ่อดักไขมันทุก 2-3 วันและจดบันทึกทุกครั้งโดยนำกากไขมันมาใส่ในกระถางที่มีกระดาษทิชชูรองที่ก้นกระถาง เพื่อให้ส่วนที่เป็นน้ำซึมออกจากไขมัน และทิ้งไว้จนแห้งเป็นก้อนก่อนนำไปใส่ถุงดำจากนั้นนำไปทิ้งรวมกับมูลฝอยที่ห้องพัสดุของแห่งของโครงการ เพื่อนำไปกำจัดต่อไป	ใช้รถสูบล้างคอนในการสูบล้างไขมันจากบ่อดักไขมันไปกำจัด	-	ภาพที่ 3-8

5. ประสานให้รถสูบล้างประตูดักไขมันของเทศบาลเมืองหัวหิน มาสูบล้างตะกอนส่วนเกินไปกำจัดทุก 2 เดือน	มีรถสูบล้างประตูดักไขมันมาสูบล้างตะกอนส่วนเกินไว้แล้ว	-	ภาพที่ 3-7

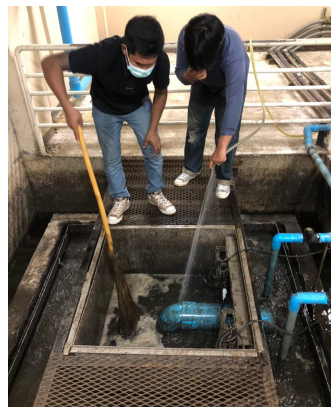
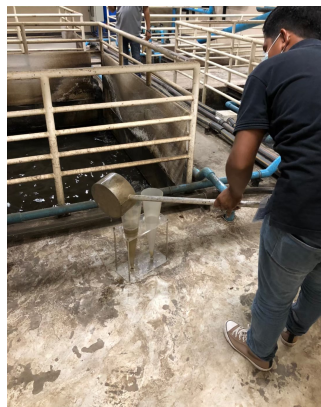
6. จัดให้มีพนักงานดักรับไขมันจากบ่อดักไขมันทุก 2-3 วันและจดบันทึกทุกครั้ง โดยนำกากไขมันมาใส่ในกระถางที่มีกระดาษหุ้มที่กันกระด้าง เพื่อให้ส่วนที่เป็นน้ำซึมออกจากไขมัน และทิ้งไว้จนแห้งเป็นก้อนก่อนนำไปใส่ถุงดำ จากนั้นนำไป	ใช้รถสูบล้างตะกอนในการสูบล้างไขมันจากบ่อดักไขมันไปกำจัด	-	ภาพที่ 3-8

ภาพที่ 3-8 สูบน้ำกากไขมันออกจากบ่อดักไขมัน และดูแลรักษาระบบบำบัดน้ำเสีย

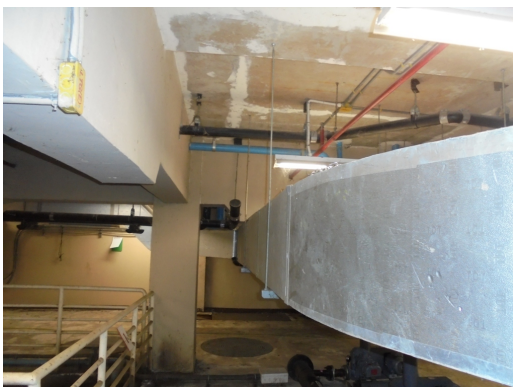
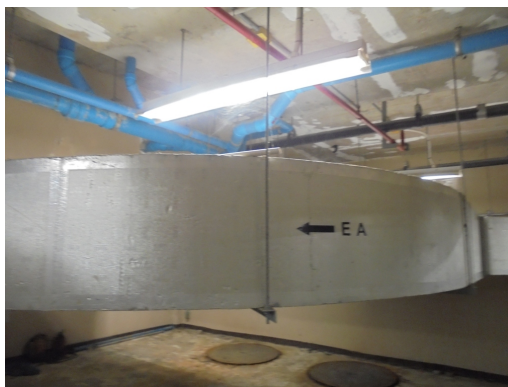
7. โครงการใช้วิธีบำบัดก๊าซมีเทนที่เกิดขึ้นปริมาณ 2.535 ลูกบาศก์เมตร/วัน ด้วยวิธีการซึมดิน โดยโครงการจะจัดให้มีบ่อดินจำนวน 1 บ่อ บริเวณพื้นที่สีเขียวด้านทิศตะวันออก โดยบ่อดินมีความกว้าง 1.5 เมตร ความยาว 1.5 เมตร มีขนาดพื้นที่ 2.25 ตารางเมตร และมีความลึก 1 เมตร ทั้งนี้ภายในบ่อดินดังกล่าวจะเดินท่อ PVC ขนาดเส้นผ่านศูนย์กลาง 55 มิลลิเมตร เจาะรูพรุนขนาดเส้นผ่านศูนย์กลาง 10 มิลลิเมตร ซึ่งเพียงพอในการบำบัดก๊าซมีเทนที่เกิดขึ้น	การบำบัดก๊าซมีเทนที่เกิดจากระบบบำบัดน้ำเสียโครงการจะใช้ระบบไหลเวียนอากาศ เนื่องจากการออกแบบระบบบำบัดน้ำเสียเป็นแบบบ่อเปิด ก๊าซมีเทนที่เกิดขึ้น จะผ่านออกมาทางท่อระบายอากาศ และผ่านออกมาที่บรรยากาศ ซึ่งมีลมแรงมีการระบายอากาศได้เป็นอย่างดี	-	ภาพที่ 3-9

เงื่อนไขตามมาตรการป้องกันและแก้ไขผลกระทบสิ่งแวดล้อม	ผลการปฏิบัติตามมาตรการ	ปัญหา อุปสรรคและข้อเสนอแนะ	แสดงภาพตัวอย่าง
8. โครงการจะบำบัดAerosol ปริมาณ 44.4 ลูกบาศก์เมตร/ชั่วโมง โดยใช้วิธีการกรองผ่านถ่านActivated Carbonโดยอากาศจะไหลผ่านท่อระบายอากาศ (ท่อ Vent) ขนาด 0.35 เมตร ที่ปลายท่อระบายอากาศ(ท่อVent) จะติดตั้งกระบอกบรรจุถ่าน ขนาดเส้นผ่านศูนย์กลาง 14 นิ้ว ยาว 1 เมตร เพื่อทำการกรองอากาศและดูดซับละอองน้ำ โดยจะเปลี่ยนถ่านใหม่ทุก 2 เดือน	การบำบัด Aerosol ที่เกิดจากระบบบำบัดน้ำเสียโครงการจะใช้ระบบไหลเวียนอากาศ เนื่องจากการออกแบบระบบบำบัดน้ำเสียเป็นแบบเปิด ก๊าซมีเทนที่เกิดขึ้น จะผ่านออกมาทางท่อระบายอากาศ และผ่านออกมากับบรรยากาศ ซึ่งมีลมแรงมีการระบายอากาศได้เป็นอย่างดี	-	ภาพที่ 3-9

7. โครงการใช้วิธีบำบัดก๊าซมีเทนที่เกิดขึ้นปริมาณ 2.535 ลูกบาศก์เมตร/วัน ด้วยวิธีการซึมดิน โดยโครงการจะจัดให้มีบ่อดินจำนวน 1 บ่อ บริเวณพื้นที่สีเขียวด้านทิศตะวันออก โดยบ่อดินมีความกว้าง 1.5 เมตร ความยาว 1.5 เมตร มีขนาดพื้นที่ 2.25 ตารางเมตร และมีความลึก 1 เมตร ทั้งนี้ภายในบ่อดินดังกล่าวจะเดินท่อ PVC ขนาดเส้นผ่านศูนย์กลาง 55 มิลลิเมตร เจาะรูพุนขนาดเส้นผ่านศูนย์กลาง 10 มิลลิเมตร ซึ่งเพียงพอในการบำบัดก๊าซมีเทนที่เกิดขึ้น	การบำบัดก๊าซมีเทนที่เกิดจากระบบบำบัดน้ำเสียโครงการจะใช้ระบบไหลเวียนอากาศ เนื่องจากการออกแบบระบบบำบัดน้ำเสียเป็นแบบบ่อเปิด ก๊าซมีเทนที่เกิดขึ้น จะผ่านออกมาทางท่อระบายอากาศ และผ่านออกมากับบรรยากาศ ซึ่งมีลมแรงมีการระบายอากาศได้เป็นอย่างดี	-	ภาพที่ 3-9

8. โครงการจะบำบัดAerosol ปริมาณ 44.4 ลูกบาศก์เมตร/ชั่วโมง โดยใช้วิธีการกรองผ่านถ่านActivated Carbonโดยอากาศจะไหลผ่านท่อระบายอากาศ (ท่อVent) ขนาด 0.35 เมตร ที่ปลายท่อระบายอากาศ(ท่อVent) จะติดตั้งกระบอกบรรจุถ่าน ขนาดเส้นผ่านศูนย์กลาง 14 นิ้ว ยาว 1 เมตร เพื่อทำการกรองอากาศและดูดซับละอองน้ำ โดยจะเปลี่ยนถ่านใหม่ทุก 2 เดือน	การบำบัด Aerosol ที่เกิดจากระบบบำบัดน้ำเสียโครงการจะใช้ระบบไหลเวียนอากาศ เนื่องจากการออกแบบระบบบำบัดน้ำเสียเป็นแบบบ่อเปิด ก๊าซมีเทนที่เกิดขึ้น จะผ่านออกมาทางท่อระบายอากาศ และผ่านออกมากับบรรยากาศ ซึ่งมีลมแรงมีการระบายอากาศได้เป็นอย่างดี	-	ภาพที่ 3-9

ภาพที่ 3-9 ท่อระบายอากาศที่ระบบบำบัดน้ำเสีย มีระบายอากาศดีเข้าและระบายอากาศออก

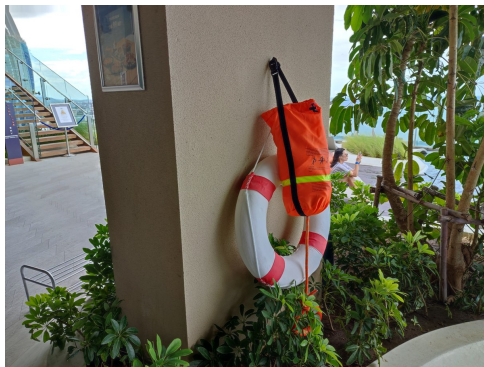
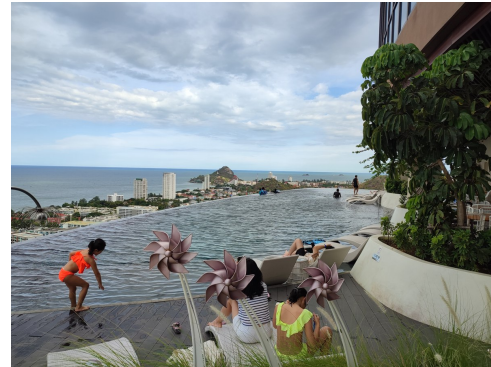
4. จัดให้มีอุปกรณ์ประจำสระว่ายน้ำ ซึ่งอยู่ในตำแหน่งที่เห็นชัดเจนและนำมาใช้ได้ทันทีโดยอุปกรณ์ที่จัดให้มีได้แก่ ไม่ช่วยชีวิต ยาวไม่น้อยกว่า 3.5 เมตร น้ำหนักเบาอย่างน้อย 1 อัน ห่วงชูชีพ ขนาดเส้นผ่านศูนย์กลางภายในไม่น้อยกว่า 15 นิ้ว ผูกไว้กับเชือกยาวไม่น้อยกว่า 10 เมตร (ไม่น้อยกว่า 10 เมตร ซึ่งเป็นความยาวของสระ) โฟมช่วยชีวิตอย่างน้อย 2 อัน เครื่องช่วยหายใจสำหรับเด็กและผู้ใหญ่ อย่างน้อย อย่างละ 1 เครื่อง	มีอุปกรณ์ช่วยชีวิตอยู่บริเวณสระว่ายน้ำไว้แล้ว ประกอบด้วยห่วงชูชีพและไม่ช่วยชีวิต	-	ภาพที่ 3-11

5. จัดให้มีผู้ดูแลสระว่ายน้ำ ที่มีความรู้ด้านการปฐมพยาบาลคนจมน้ำ	มีผู้ดูแลสระว่ายน้ำประจำอยู่บริเวณสระอย่างสม่ำเสมอ	-	ภาพที่ 3-12
6. ติดป้ายแสดงวิธีการปฐมพยาบาลคนจมน้ำในบริเวณสระว่ายน้ำให้ชัดเจน	ดำเนินการไว้แล้ว	-	-
มาตรการติดตามตรวจสอบผลกระทบสิ่งแวดล้อม - ตรวจสอบอุปกรณ์ประจำสระว่ายน้ำ เช่น ไม่ช่วยชีวิต ห่วงชูชีพ โฟมช่วยชีวิต ให้อยู่ในสภาพพร้อมใช้งานตลอดเวลา	อุปกรณ์ช่วยชีวิตมีไว้ประจำสระว่ายน้ำแล้ว	-	ภาพที่ 3-11

ภาพที่ 3-11 อุปกรณ์ช่วยชีวิต และสภาพโครงสร้างสระว่ายน้ำปัจจุบัน

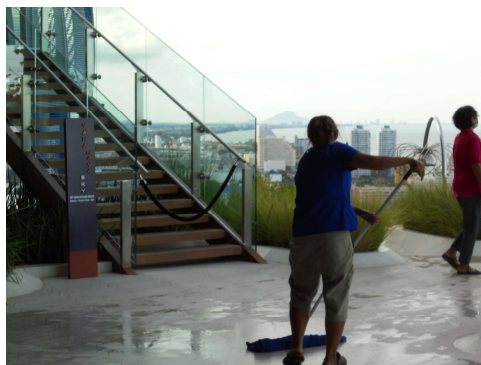
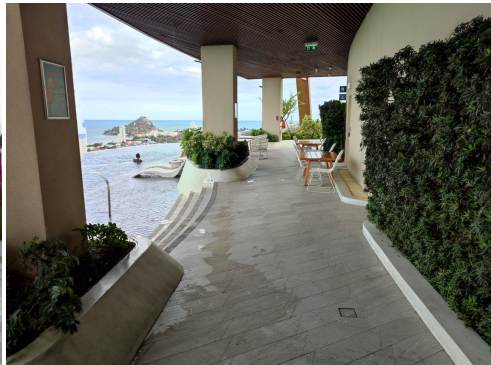
2. จัดให้มีการรักษาความสะอาดบริเวณโดยรอบสระว่ายน้ำอย่างสม่ำเสมอ	ทำความสะอาดรอบสระว่ายน้ำอย่างสม่ำเสมอ	-	ภาพที่ 3-12
3. จัดให้มีการทำความสะอาดไม่ให้ขอบสระและทางเดิน ขอบสระเปียก ลื่น ตลอดระยะเวลาที่เปิดที่เปิดให้บริการสระว่ายน้ำ	ทำความสะอาดบริเวณทางเดินไว้แล้วตลอดเวลา	-	ภาพที่ 3-12

ภาพที่ 3-12 เช็ดทางเดินให้ไม่ลื่นน้ำเปียกตลอดการเปิดใช้สระว่ายน้ำ

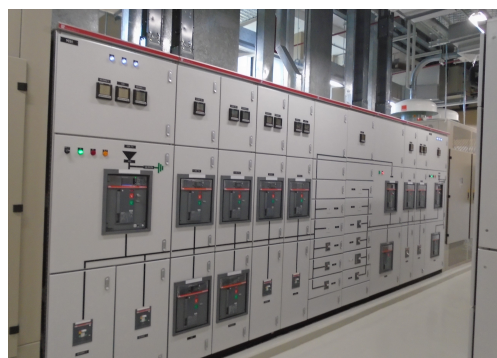
ภาพที่ 3-13 ภายในห้องเครื่องไฟฟ้า

3. ออกแบบตำแหน่งห้องเครื่องไฟฟ้าและห้องเครื่องกำเนิดไฟฟ้า ตั้งอยู่ภายในอาคารชั้นที่ 3 ซึ่งอยู่ที่ระดับ +13.20 เมตร (อ้างอิงค่าระดับ +0.00 เมตร ที่ทางหลวงหมายเลข 4 ถนนเพชรเกษม) บริเวณทางเข้า-ออกโครงการ จึงคาดว่าจะไม่ได้รับผลกระทบจากการเกิดน้ำท่วม	มีห้องเครื่องไฟฟ้าและห้องเครื่องกำเนิดไฟฟ้าไว้แล้ว	-	ภาพที่ 3-13

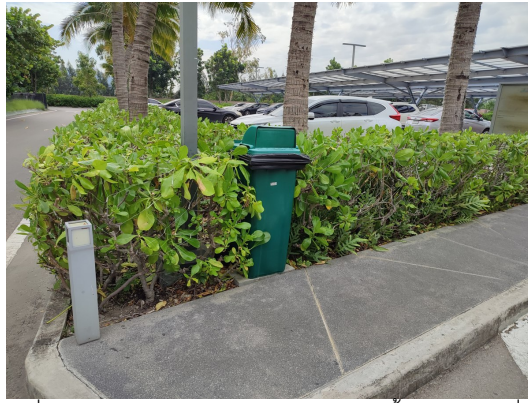
3.5 การจัดการมูลฝอย 1. จัดให้มีถังมูลฝอยขนาด 8-10 ลิตร จำนวน 2 ถัง ตั้งไว้ในห้องพัก และห้องน้ำในแต่ละห้องพัก โดยในแต่ละวันจะมีพนักงานเข้าไปทำความสะอาดและเก็บรวบรวมมูลฝอย แล้วนำไปเก็บรวบรวมไว้ที่ห้องพักมูลฝอยรวมของโครงการสำหรับพื้นที่ส่วนอื่น ๆ โครงการจะจัดเตรียมถังรองรับมูลฝอยขนาด 20-100 ลิตรพร้อมฝาปิดตั้งอยู่ทั่วไปในพื้นที่โรงแรม	มีถังรองรับมูลฝอยไว้ในห้องพักทุกห้องและในห้องน้ำแต่ละห้องพักไว้แล้ว และภายนอกห้องตามจุดต่าง ๆ ได้วางถังรองรับมูลฝอยไว้อย่างเพียงพอ	-	ภาพที่ 3-14

เงื่อนไขตามมาตรการป้องกันและแก้ไขผลกระทบสิ่งแวดล้อม	ผลการปฏิบัติตามมาตรการ	ปัญหา อุปสรรค และข้อเสนอแนะ	แสดงภาพตัวอย่าง
มาตรการติดตามตรวจสอบผลกระทบสิ่งแวดล้อม - ตรวจสอบถึงรองรับมูลฝอยให้มีสภาพดีอยู่เสมอทุกวันและตลอดระยะเวลาเปิดดำเนินการ หากพบว่าถึงรองรับมูลฝอยมีการผูกมัดหรือชำรุด ต้องดำเนินการแก้ไขทันที - ตรวจสอบปริมาณมูลฝอยตกค้างบริเวณถังรองรับมูลฝอย และห้องพักมูลฝอยรวมของโครงการ และตลอดระยะเวลาเปิดดำเนินการ หากพบว่าถึงรองรับมูลฝอยมีการผูกมัดหรือชำรุดต้องดำเนินการแก้ไขทันที	ถังรองรับมูลฝอยมีสภาพดีและทำความสะอาดทุกครั้ง ไม่มีถังที่ชำรุด ตรวจสอบมีปริมาณมูลฝอยเป็นปกติ ไม่มีการตกค้างจนไม่สามารถรองรับได้	-	ภาพที่ 3-14 ภาพที่ 3-15

ภาพที่ 3-14 ถึงขยะภายในโครงการ ถึงขยะติดเรือและถึงขยะทั่วไป

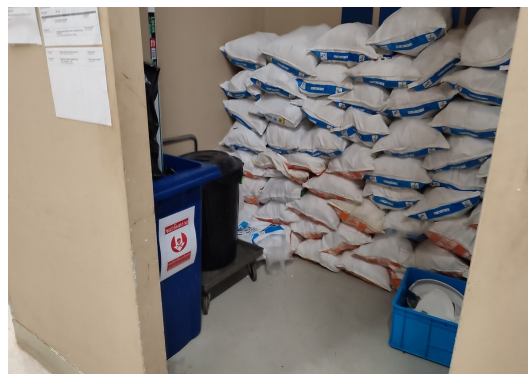
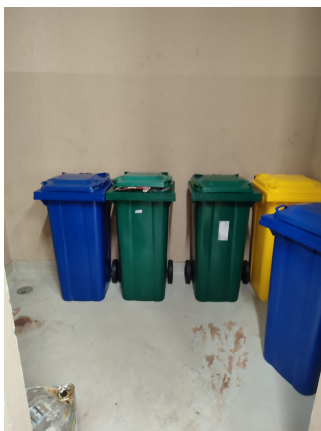
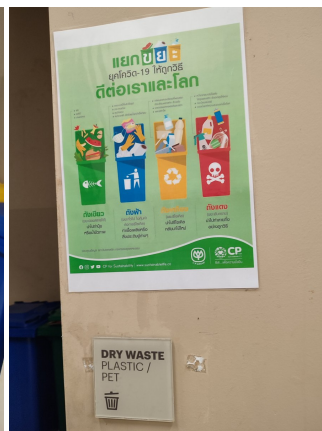
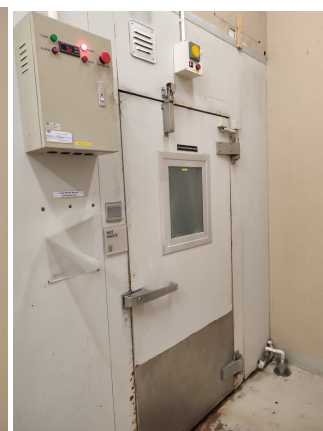
ภาพที่ 3-15 ห้องพัสดุฝอยรวมของโครงการ

3. จัดให้มีห้องพักมูลฝอยรวม ตั้งอยู่ในอาคารบริเวณชั้นที่ 1 ด้านทิศใต้ของอาคาร โดยแบ่งเป็นห้องพักมูลฝอยแห้ง ห้องพักมูลฝอยเปียก ห้องพักมูลฝอยอันตราย แยกกันอย่างชัดเจน ซึ่งมีรายละเอียดดังนี้ 1) ห้องพักมูลฝอยแห้ง มีขนาดพื้นที่ 11 ตารางเมตร ความจุ 16.5 ลูกบาศก์เมตร (คิดความสูงกองมูลฝอย 1.5 เมตร) ซึ่งสามารถรองรับมูลฝอยแห้งได้แก่ มูลฝอยทั่วไป และมูลฝอยรีไซเคิล หรือมูลฝอยที่สามารถนำไปขายได้ ปริมาณรวม 4.5 ลูกบาศก์เมตร/วันได้อย่างเพียงพอ 3.67 เท่า 2) ห้องพักมูลฝอยเปียก มีขนาดพื้นที่ 14 ตารางเมตร ความจุ 21 ลูกบาศก์เมตร (คิดความสูงกองมูลฝอย 1.5 เมตร) ซึ่งสามารถรองรับมูลฝอยทั่วไป ปริมาณรวม 4.6 ลูกบาศก์เมตร/วัน โดยภายในจะตั้งถังมูลฝอยขนาด 240 ลิตร จำนวน 18 ถัง เพื่อรองรับมูลฝอยอีกชั้นหนึ่ง เพื่อป้องกันการกระจายของมูลฝอยกรณีมูลฝอยฉีกขาด ได้อย่างเพียงพอ 4.57 เท่า 3) ห้องพักมูลฝอยอันตราย มีขนาดพื้นที่ 2 ตารางเมตร ความจุ 3 ลูกบาศก์เมตร (คิดความสูงกองมูลฝอย 1.5 เมตร) ซึ่งสามารถรองรับมูลฝอยอันตรายปริมาณ 0.9 ลูกบาศก์เมตร/วันได้อย่างเพียงพอ 3.33 เท่า	มีห้องพักมูลฝอยรวมไว้ที่บริเวณชั้น 1 ด้านทิศใต้ของอาคารไว้แล้ว และแบ่งห้องพักมูลฝอยเป็นชนิดต่าง ๆ ไว้อย่างชัดเจน โดยได้เก็บเตรียมใส่ถุงดำ มัดถุงไว้อย่างมิดชิด รอการเก็บขนจากรถเก็บขนมูลฝอยของเทศบาลหัวหินมาจัดเก็บต่อไป	-	ภาพที่ 3-15

เงื่อนไขตามมาตรการป้องกันและแก้ไขผลกระทบสิ่งแวดล้อม	ผลการปฏิบัติตามมาตรการ	ปัญหา อุปสรรค และข้อเสนอแนะ	แสดงภาพตัวอย่าง
5. ให้นักงานทำความสะอาดคัดแยกมูลฝอยแต่ละประเภทใส่ถุงมูลฝอยและติดฉลากบอกประเภทของมูลฝอยนั้น ๆ ก่อนรวมไว้ในห้องพักมูลฝอยรวมแต่ละประเภทต่อไป	ทำความสะอาดห้องพักมูลฝอย และคัดแยกมูลฝอยทุกครั้งและรวบรวมไว้ในถุงดำและวางไว้ในส่วนของชนิดมูลฝอยนั้น ๆ	-	ภาพที่ 3-15

6. การเก็บมูลฝอยในถุงต้องไม่ให้มีปริมาณหรือน้ำหนักมากเกินไป ซึ่งบรรจุปริมาณมูลฝอยประมาณ 3 ใน 4 ของถุง	บรรจุมูลฝอยในปริมาณ 3 ใน 4 ของถุงเท่านั้น	-	ภาพที่ 3-15

7. ต้องมัดปากถุงดำให้แน่นเพื่อป้องกันมูลฝอยกระจัดกระจาย	มัดปากถุงดำทุกถุง	-	ภาพที่ 3-15
8. ตรวจสอบรอยรั่วของถุงบรรจุมูลฝอยทั้งก่อนและหลังการบรรจุมูลฝอย เพื่อไม่ให้มูลฝอยรั่วไหลออกมาภายนอก	ไม่มีรอยรั่วของถุงบรรจุมูลฝอยทุกใบไม่ให้น้ำขยะรั่วไหลออกมา	-	ภาพที่ 3-15

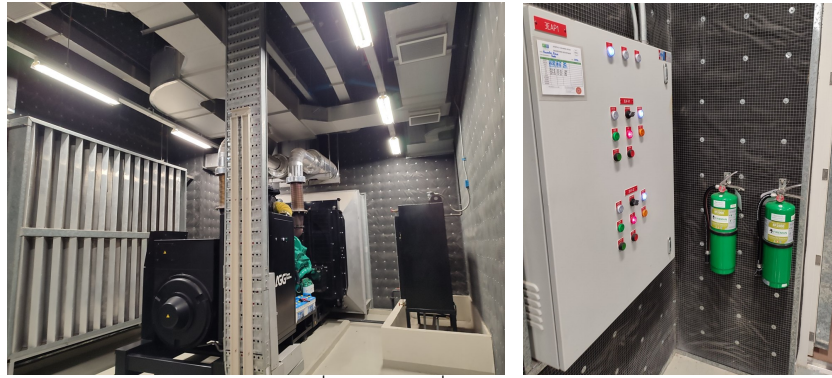
ภาพที่ 3-17 ห้องเครื่องไฟฟ้าสำรอง

3.6 ระบบไฟฟ้า 1. โครงการติดตั้งระบบไฟฟ้า ดังนี้ 1) ระบบไฟฟ้าปกติ อุปกรณ์หลักสำหรับระบบแจกจ่ายไฟฟ้าปกติ ประกอบด้วย สวิตช์บอร์ดแรงสูง ชนิดติดตั้งภายในอาคาร สวิตช์บอร์ดแรงต่ำ และหม้อแปลงไฟฟ้า โดยแปลงไฟฟ้าแรงสูงจากการไฟฟ้าส่วนภูมิภาค ขนาด 22 KV ผ่าน Transformer ชนิด Dry Type ขนาด 1,600 KVA จำนวน 4 ชุด แปลงไฟ 22 KV เป็น 400/230 V เพื่อจ่ายไปยัง Load ต่างๆ ในภาวะปกติ 2) ระบบไฟฟ้าฉุกเฉิน โครงการจะจัดให้มีเครื่องกำเนิดไฟฟ้าฉุกเฉินขนาด 1600 KVA จำนวน 1 ชุด สามารถสำรองไฟได้นาน 8 ชั่วโมง และจัดให้มีระบบไฟฟ้า Emergency Light ขนาด 24 V สามารถสำรองไฟใช้ได้ 2 ชั่วโมง	มีห้องเครื่องไฟฟ้าอยู่ในอาคาร มีห้องเครื่องไฟฟ้าฉุกเฉินอยู่ในอาคาร	-	ภาพที่ 3-17

2. รมงค์ให้ผู้พักอาศัยและพนักงานใช้ไฟฟ้าอย่างประหยัด	ติดป้ายรณรงค์การใช้พลังงานอย่างประหยัด	-	ภาพที่ 3-16
3. จัดให้มีหม้อแปลงไฟฟ้าชนิด Dry Type (ชนิดแห้ง) ติดตั้งภายในห้องบริเวณชั้นที่ 3 มีระยะห่างจากหม้อแปลงไฟฟ้าถึงผนังห้องแต่ละด้านอย่างน้อย 1 เมตร และมีระยะห่างระหว่างหม้อแปลง 1.4 เมตร และจัดให้มีระบบปรับอากาศ ซึ่งเป็นการลดความร้อนจากการทำงานของหม้อแปลงได้	มีหม้อแปลงไฟฟ้าถูกต้องตามที่ได้กำหนดไว้ และมีระบบปรับอากาศไว้แล้ว	-	ภาพที่ 3-17

เงื่อนไขตามมาตรการป้องกันและแก้ไขผลกระทบสิ่งแวดล้อม	ผลการปฏิบัติตามมาตรการ	ปัญหา อุปสรรค และข้อเสนอแนะ	แสดงภาพตัวอย่าง
<p>ทั้งนี้ในการติดตั้งหม้อแปลงไฟฟ้า โครงการประสานให้การไฟฟ้าส่วนภูมิภาค อำเภอหัวหิน เป็นผู้ดำเนินการ ซึ่งการไฟฟ้าส่วนภูมิภาค จะเป็นผู้พิจารณาความเหมาะสมอีกทางหนึ่ง อย่างไรก็ตาม ในส่วนของโครงการจะกำหนดให้มีมาตรการ ดังนี้</p> <ol style="list-style-type: none"> 1) จัดให้มีพนักงานของโครงการคอยดูแล เฝ้าระวังกรณีพบสิ่งผิดปกติกับหม้อแปลงไฟฟ้าให้ประสานกับการไฟฟ้าหัวหิน เพื่อเข้ามาแก้ไขโดยทันที 2) จัดให้มี เครื่อง ตรวจจับควัน (Smoke Detector) ภายในห้องเครื่องหม้อแปลงไฟฟ้า 3) ติดป้ายเตือนแสดงข้อความ “อันตรายไฟฟ้าแรงสูง”และ”เฉพาะเจ้าหน้าที่ที่เกี่ยวข้องเท่านั้น” ให้เห็นชัดเจนติดไว้ที่จุดติดตั้งหม้อแปลงไฟฟ้า 	<p>มีพนักงานคอยดูแลห้องเครื่องไฟฟ้าเป็นประจำทุกวัน</p> <p>มีเครื่องตรวจจับควันภายในห้องหม้อแปลงไฟฟ้าไว้แล้ว</p> <p>มีป้ายเตือน “อันตรายไฟฟ้าแรงสูง” และเฉพาะเจ้าหน้าที่เท่านั้น”</p>	-	ภาพที่ 3-17

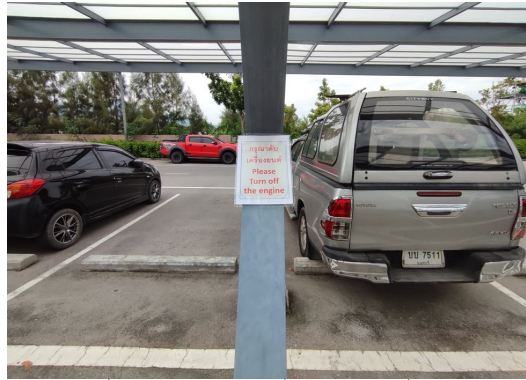
ภาพที่ 3-33 ติดป้ายดับเครื่องยนต์ทันทีเมื่อจอดรถ

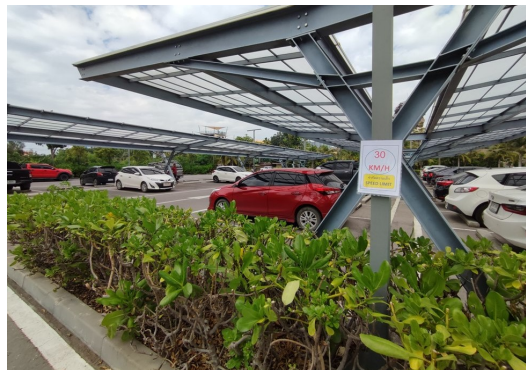
1.2 คุณภาพอากาศ 1) ฝุ่นละออง 1. ควบคุมความเร็วของรถภายในโครงการ เช่น บ้ายจำกัดความเร็ว สันนุนลดความเร็วขนาดความสูง 0.04 เมตร ความกว้าง 0.9 เมตร และความยาว 6 เมตร เพื่อไม่ให้เกิดการฟุ้งกระจายของฝุ่นบนผิวถนน	มีได้มีสันนุนลดความเร็วจากการดำเนินงานที่ผ่านมาพบว่าผู้มาใช้บริการส่วนใหญ่ไม่ได้ใช้ความเร็วสูง และป้ายจำกัดความเร็วได้ติดตั้งไว้แล้ว	-	ภาพที่ 3-34

ภาพที่ 3-34 ป้ายจำกัดความเร็วรถไม่เกิน 20 กม./ชม.

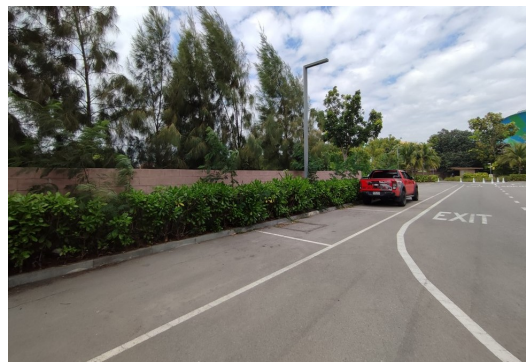
ภาพที่ 3-35 สภาพพื้นถนนภายในโครงการ ไม่มีฝุ่นละอองฟุ้งกระจายให้เห็น

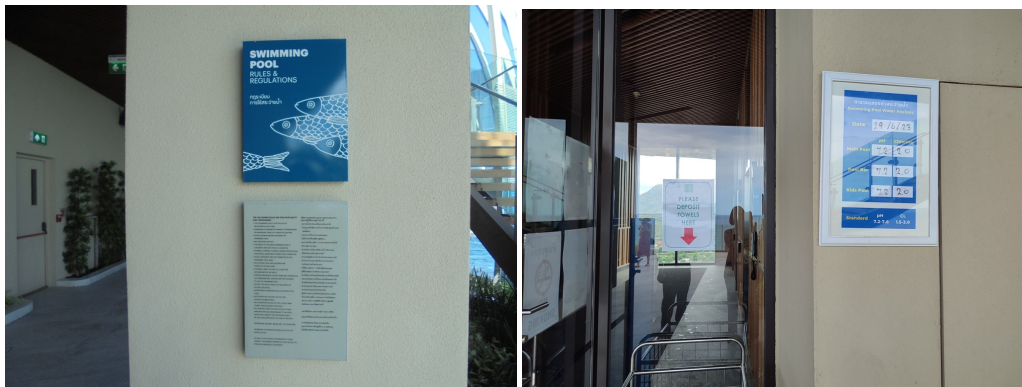
4. จัดให้มีป้ายแสดงกฎข้อปฏิบัติสำหรับผู้ใช้นํ้าโดยมีข้อความอย่างน้อย ดังนี้ <ul style="list-style-type: none"> ○ ต้องสวมชุดว่ายนํ้าที่สะอาดในการลงใช้สระว่ายนํ้า ○ จำนวนสูงสุดผู้ใช้นํ้า ○ ต้องชำระร่างกายก่อนลงใช้สระว่ายนํ้าทุกครั้งและห้ามทำสระว่ายนํ้าสกปรก ○ ผู้เป็นโรคตาแดง ผื่นหนัง หวัด หนูเป็นนํ้าหนวก หรือโรคติดต่ออื่น ๆ ห้ามใช้สระว่ายนํ้า ○ ห้ามปัสสาวะ บ้วนนํ้าลายหรือสิ่งนํ้ามูลลงในนํ้า 	มีป้ายกฎระเบียบไว้แล้ว	-	ภาพที่ 3-38

ภาพที่ 3-38 ป้ายกฎระเบียบการใช้สระว่ายน้ำ และป้ายคำวิเคราะห์น้ำประจำวัน

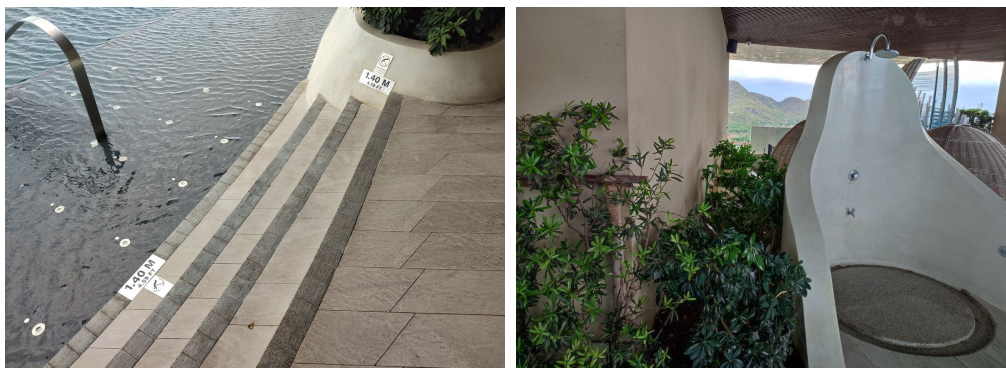
2) อุบัติเหตุจากการจมน้ำ 1. จัดให้มีป้ายบอกระดับความลึกหรือเลขบอกตัวระดับความลึกที่สามารถมองเห็นได้ชัดเจน โดยมีตัวเลขแสดงความลึกเป็นระยะ ๆ อย่างน้อย 3 ระยะ	มีป้ายบอกระดับความลึกไว้แล้ว	-	ภาพที่ 3-39

ภาพที่ 3-39 ป้ายบอกความลึกน้ำและบริเวณล้าตัวก่อนลงสระ

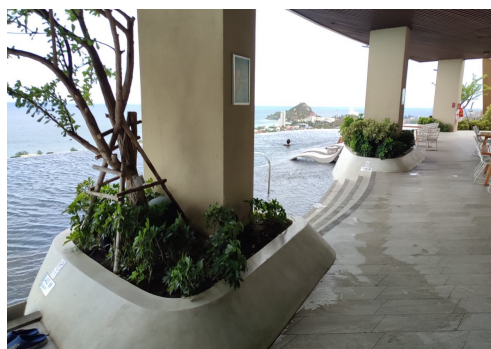
3.2 สระว่ายน้ำ 1) โครงสร้างสระว่ายน้ำ 1. โครงสร้างของสระว่ายน้ำเป็นคอนกรีตเสริมเหล็ก มีความมั่นคง แข็งแรง น้ำซึมไม่ได้ ผนังเรียบ อยู่ในสภาพดี และทำความสะอาดง่าย	โครงสร้างสระว่ายน้ำอยู่ในสภาพมั่นคงแข็งแรงดี	-	ภาพที่ 3-40

3. พื้นสระว่ายน้ำ ต้องทำด้วยวัสดุ แข็งแรง เรียบไม่ลื่น ทำความสะอาดง่าย ไม่ลื่น อยู่ในสภาพดี	พื้นสระว่ายน้ำทำด้วยวัสดุแข็ง เรียบและไม่ลื่น สามารถเช็ดทำความสะอาดง่าย	-	ภาพที่ 3-40

4. จัดให้มีระบบไฟฟ้าส่องสว่างเพียงพอทั่วบริเวณสระว่ายน้ำ เพื่อให้มองเห็นได้ชัดเจนในกรณีที่มีการเปิดใช้สระในเวลากลางคืน	มีไฟฟ้าส่องสว่างอย่างเพียงพอ	-	ภาพที่ 3-40

เงื่อนไขตามมาตรการป้องกันและแก้ไขผลกระทบสิ่งแวดล้อม	ผลการปฏิบัติตามมาตรการ	ปัญหา อุปสรรค และข้อเสนอแนะ	แสดงภาพตัวอย่าง
มาตรการติดตามตรวจสอบผลกระทบสิ่งแวดล้อม - ตรวจสอบสภาพพื้นสระว่ายน้ำให้อยู่ในสภาพดีไม่แตกร้าว เป็นประจำสม่ำเสมอ - ตรวจสอบอุปกรณ์ไฟฟ้าทุกชนิดให้ปลอดภัยก่อนเปิดสระว่ายน้ำ	สภาพพื้นสระว่ายน้ำอยู่ในสภาพดีไม่มีส่วนที่แตกร้าว อุปกรณ์ไฟฟ้าปลอดภัย	-	ภาพที่ 3-40

ภาพที่ 3-40 สภาพโครงสร้างสระว่ายน้ำ มีความแข็งแรงสมบูรณ์ไม่แตกร้าว

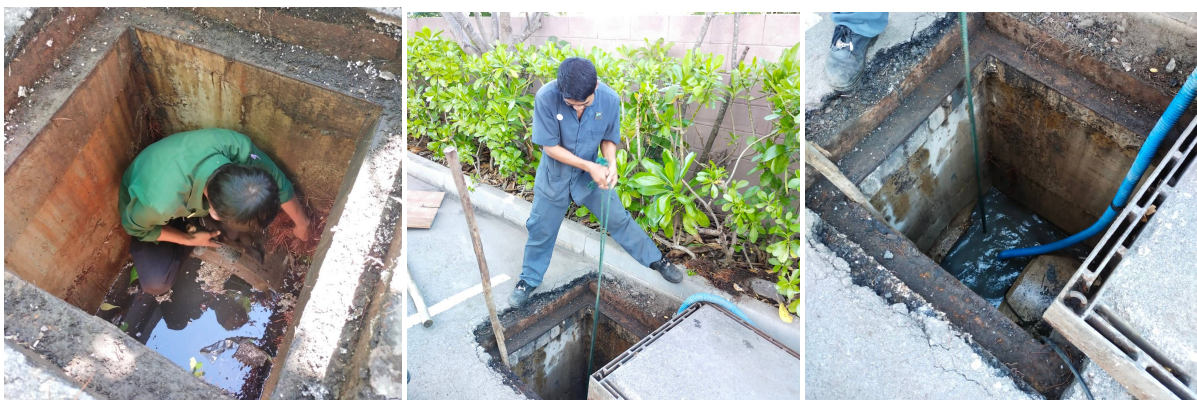
ภาพที่ 3-43 ขุดลอกท่อระบายน้ำ เอาเศษขยะออกทำให้การระบายน้ำได้ดี
