### ผลการติดตามตรวจสอบคุณภาพสิ่งแวดล้อม

#### 4.2 ผลการตรวจวัดคุณภาพน้ำทิ้ง (Wastewater Quality)

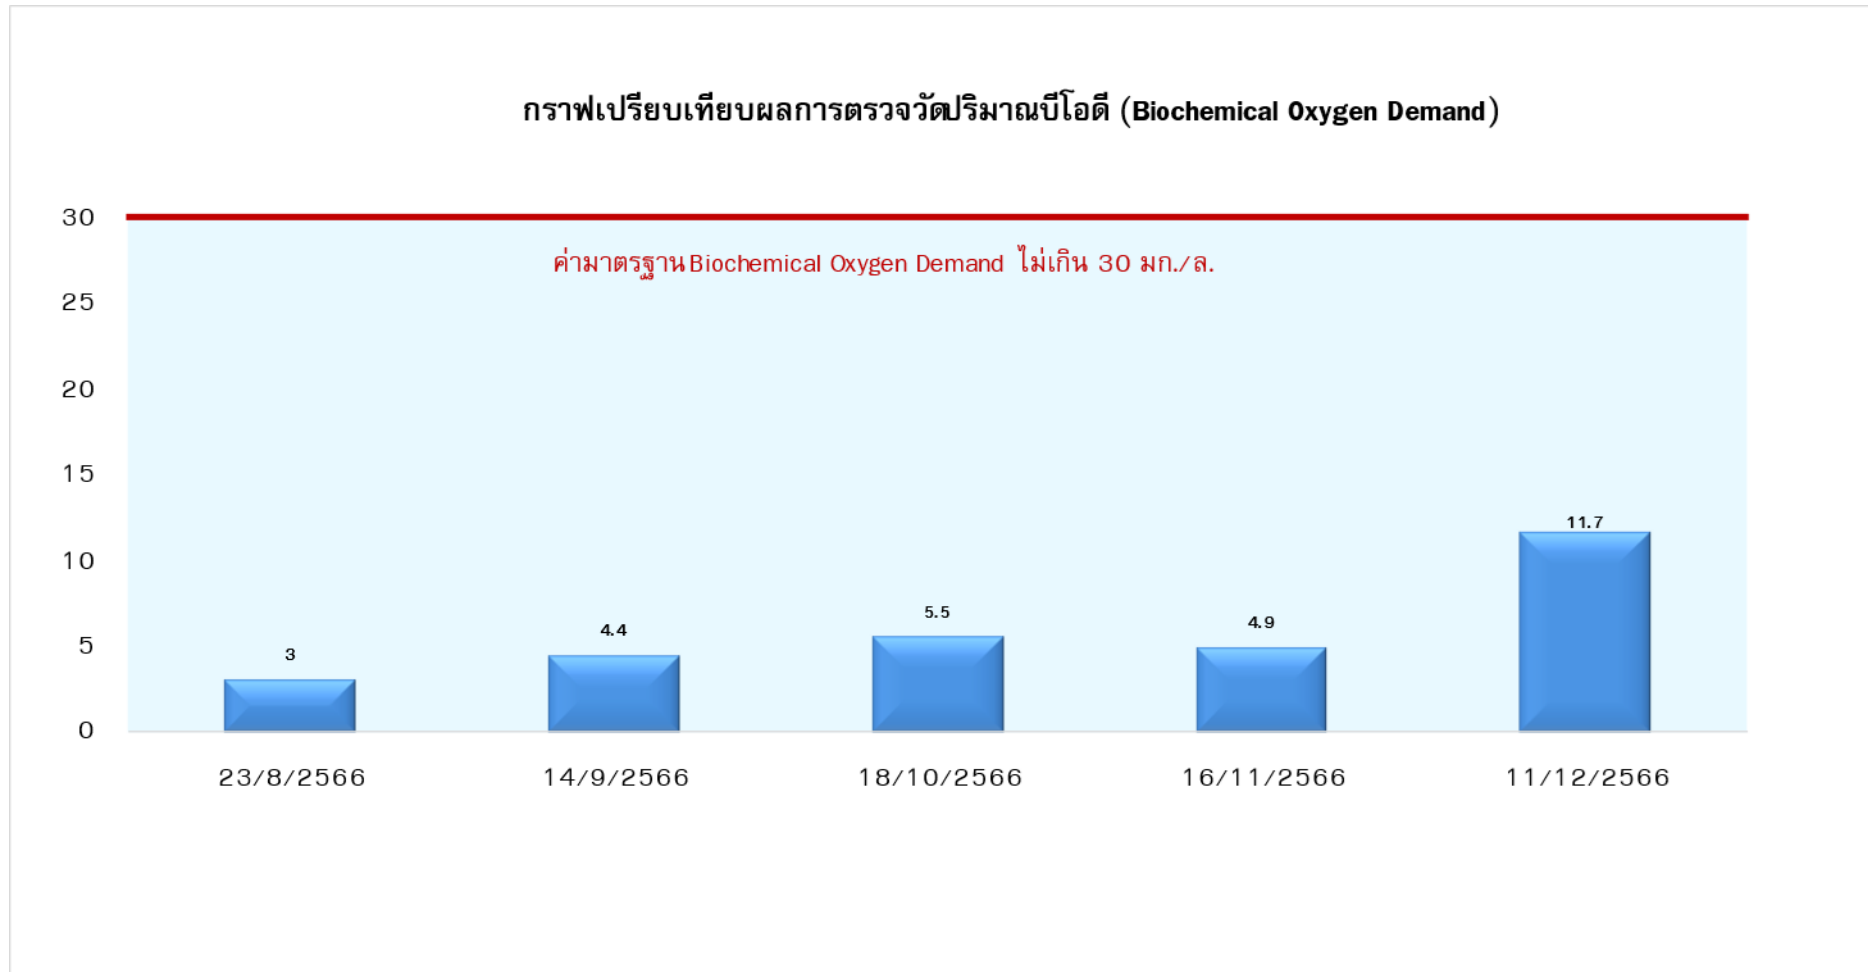
**รูปที่ 4-9** กราฟเปรียบเทียบผลการตรวจวัดปริมาณบีโอดี (Biochemical Oxygen Demand)

บริเวณจุดรวบรวมน้ำออกจากระบบบำบัดน้ำเสีย อาคาร 2

จากผลการวิเคราะห์เมื่อเปรียบเทียบกับประกาศกระทรวงทรัพยากรธรรมชาติและสิ่งแวดล้อม เรื่อง กำหนดมาตรฐานควบคุมการระบายน้ำทิ้งจากอาคารบางประเภทและบางขนาด, อาคารประเภท ก ผลการวิเคราะห์คุณภาพน้ำ สามารถสรุปได้ดังนี้ ระหว่างเดือนสิงหาคม ถึงเดือนธันวาคม พ.ศ.2566 พบว่า ค่าความเป็นกรด-ด่าง ปริมาณบีโอดี ปริมาณสารแขวนลอย ปริมาณสารละลายได้ทั้งหมด ปริมาณไขมัน และน้ำมัน ปริมาณคลอไรด์ และปริมาณที่เคเอ็น มีค่าอยู่ในเกณฑ์มาตรฐานกำหนด

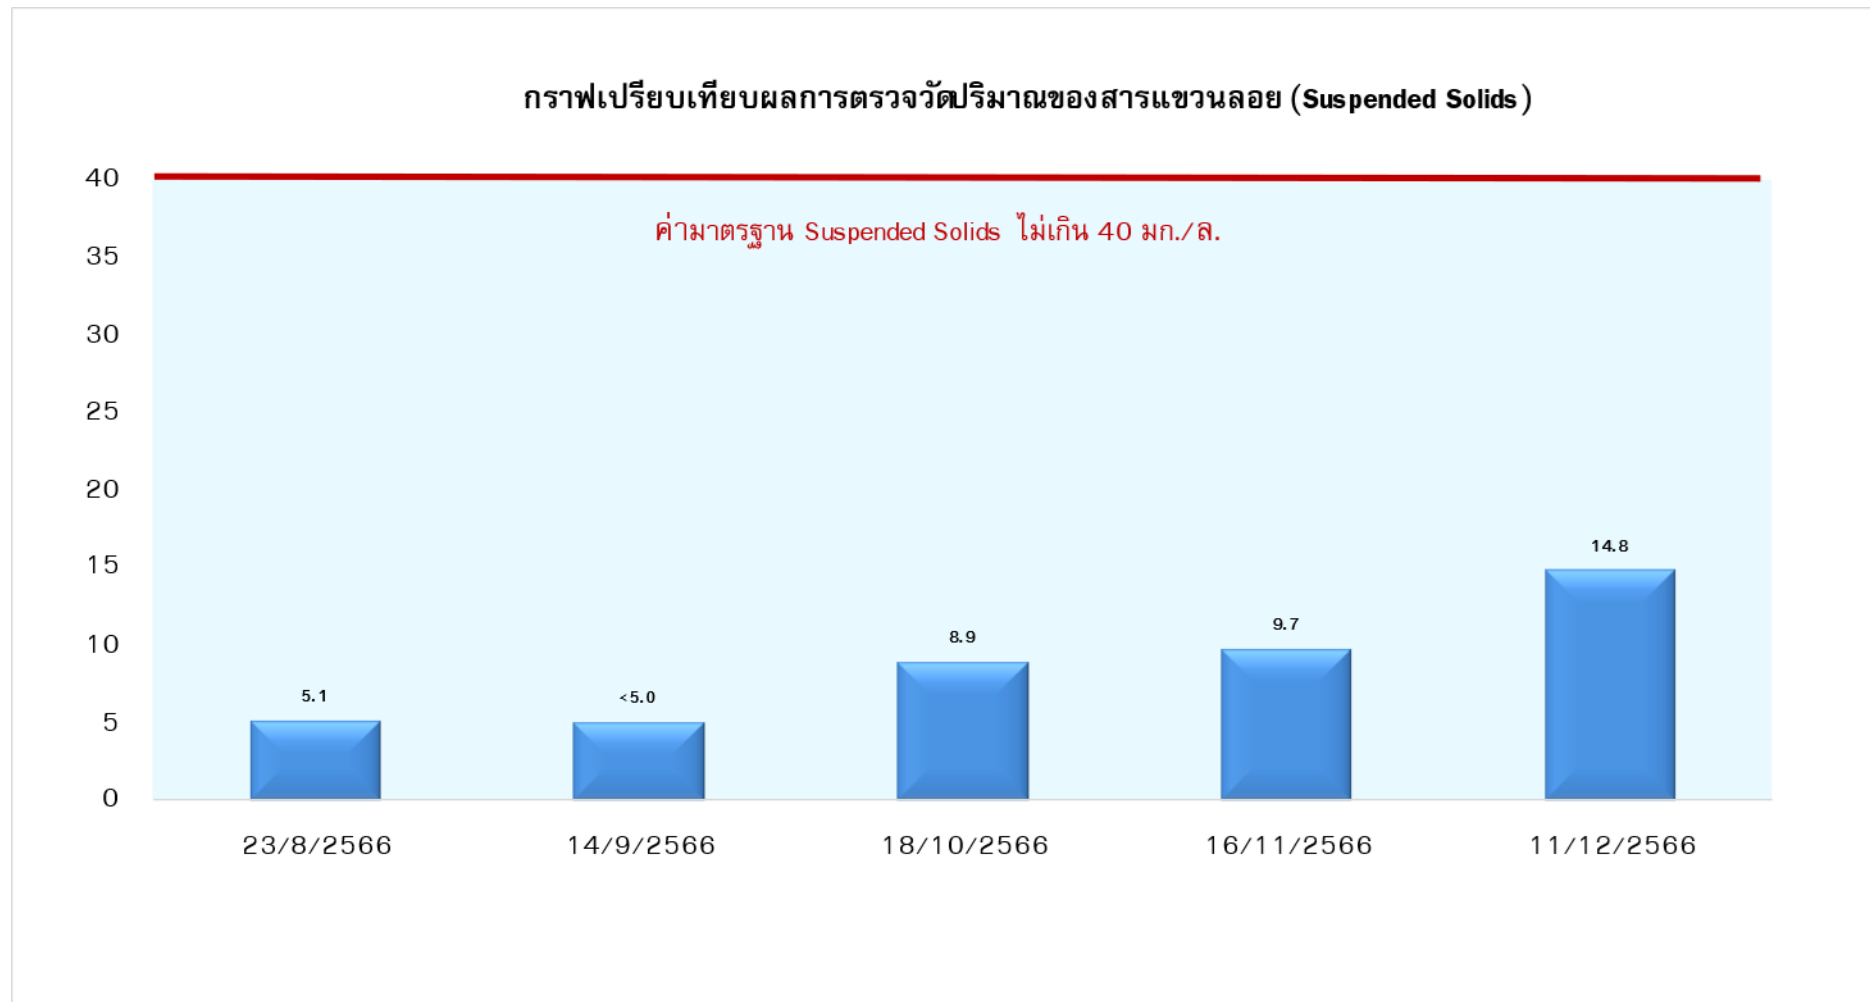
**รูปที่ 4-10** กราฟเปรียบเทียบผลการตรวจวัดปริมาณของสารแขวนลอย (Suspended Solids)

บริเวณจุดรวบรวมน้ำออกจากระบบบำบัดน้ำเสีย อาคาร 2
