บทที่ 3

ผลการติดตามตรวจสอบคุณภาพสิ่งแวดล้อม

การติดตามตรวจสอบคุณภาพสิ่งแวดล้อมของ โครงการ แอปป์ คอนโดแอนด์สปอร์ตคลับ รัชดา 18 อาคาร ดี (HAPPY HOME อาคาร D) (ระยะดำเนินการ) บริษัท แกรนด์ แอปป์โฮม จำกัด ดำเนินการจัดจ้าง บริษัท เอส.พี.เจ.ไซแอนติฟิค จำกัด โดยทำการตรวจวัดคุณภาพน้ำทั้ง บริเวณพื้นที่โครงการ ระหว่างเดือนกรกฎาคม – ธันวาคม พ.ศ.2566

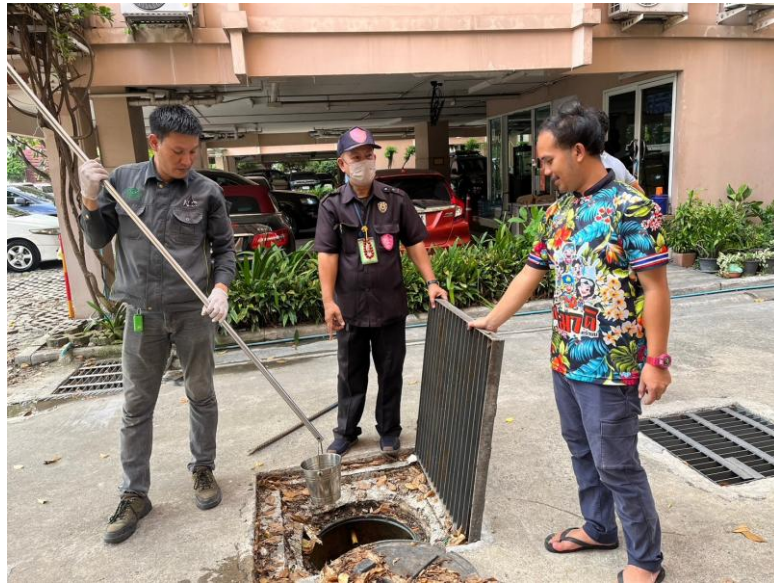
รูปที่ 3-1 จุดตรวจวัดคุณภาพน้ำ (water Quality)
ของโครงการ แอปป์ คอนโดแอตส์สปอร์ตคลับ รัชดา 18 อาคาร ดี
(HAPPY HOME อาคาร D)
ระหว่างเดือนกรกฎาคม – ธันวาคม พ.ศ.2566

น้ำทิ้งบ่อก่อนผ่านระบบบำบัดน้ำเสีย

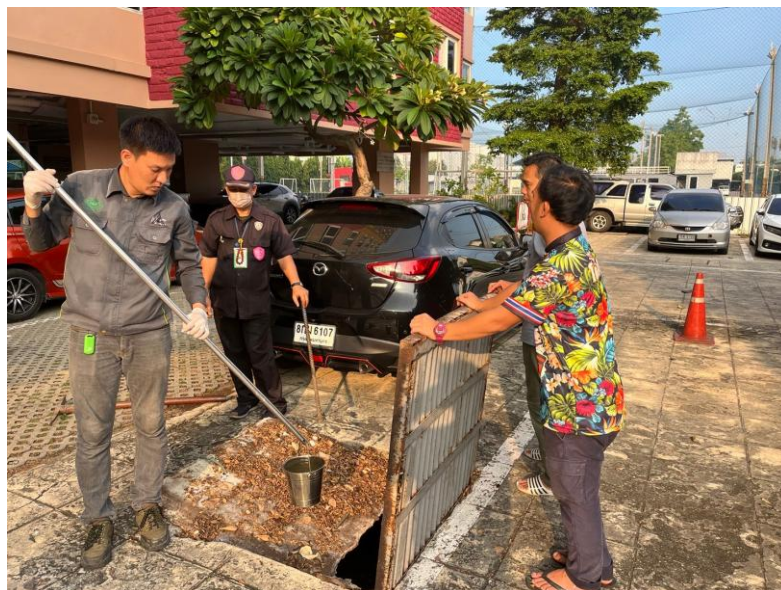
น้ำทิ้งบ่อหลังผ่านระบบบำบัดน้ำเสีย
