**5. ผลการดำเนินการตามมาตรการป้องกันและแก้ไขผลกระทบสิ่งแวดล้อม**  
**ตารางที่ 5 เปรียบเทียบมาตรการป้องกันและแก้ไขผลกระทบสิ่งแวดล้อมที่กำหนดไว้ในรายงานการวิเคราะห์ผลกระทบสิ่งแวดล้อม**  
**โครงการ DOLCE LASALLE ระยะเปิดดำเนินการ**

แบบ ตต.3

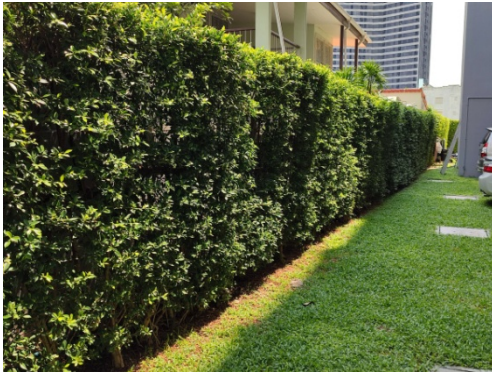
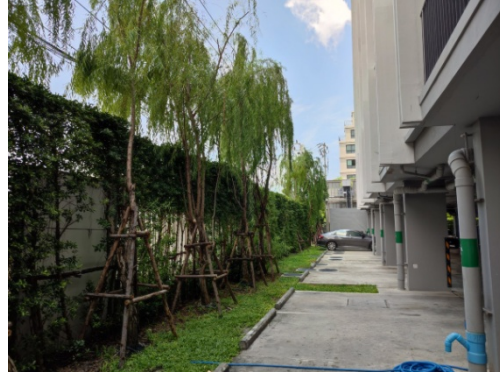
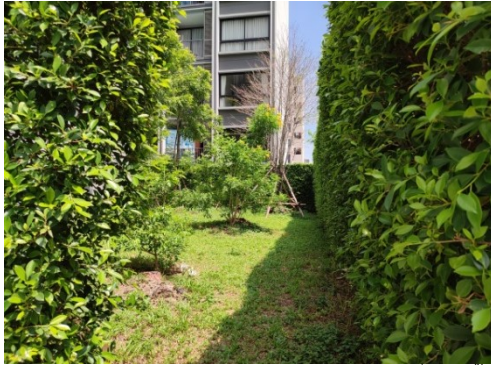
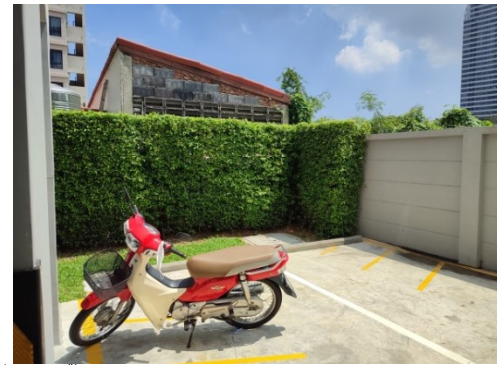
ภาพที่ 4-1 พื้นที่สีเขียวชั้นล่าง

(1) ปกป้องน้ำหรือพืชคลุมดินตามความลาดชันของพื้นที่ภายในพื้นที่โครงการ เพื่อป้องกันการชะล้างของหน้าดิน	ปลูกหญ้า ไม่พุ่ม และไม้คลุมดินไว้บริเวณพื้นที่โครงการสามารถป้องกันการชะล้างหน้าดินไว้แล้ว	-	ภาพที่ 4-1

(1) ปลุกหญ้าหรือพืชคลุมดินตามความลาดชันของพื้นที่ภายในพื้นที่โครงการ เพื่อป้องกันการชะล้างของหน้าดิน	ปลุกหญ้า ไม้พุ่ม และไม้คลุมดินไว้แล้ว ตามความลาดชันของพื้นที่ ไม่มีการชะล้างพังทลายของหน้าดิน	-	ภาพที่ 4-1

(6) จัดให้มีชนิดพันธุ์ไม้ต่างๆ บริเวณพื้นที่สีเขียวของโครงการเพื่อช่วยดูดซับมลสารและกันการฟุ้งกระจายของฝุ่นละอองที่ปล่อยออกจากรถยนต์	มีพันธุ์ไม้หลากหลายบริเวณพื้นที่สีเขียว สามารถดูดซับมลพิษจากลานจอดรถได้เป็นอย่างดี	-	ภาพที่ 4-1

(7) จัดเจ้าหน้าที่คอยดูแลตรวจสอบรักษาดินไม้ในพื้นที่สีเขียวให้มีสภาพสวยงามอย่างสม่ำเสมอตลอดระยะดำเนินโครงการ นอกจากนี้หากมีต้นไม้ได้รับความเสียหายหรือตายต้องปลูกทดแทนใหม่ทันที	ดูแลต้นไม้ไว้อย่างสม่ำเสมอ มีร่มเงาและสวยงาม	-	ภาพที่ 4-1

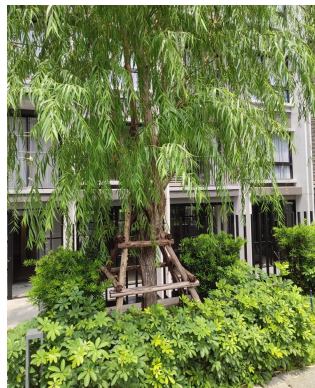
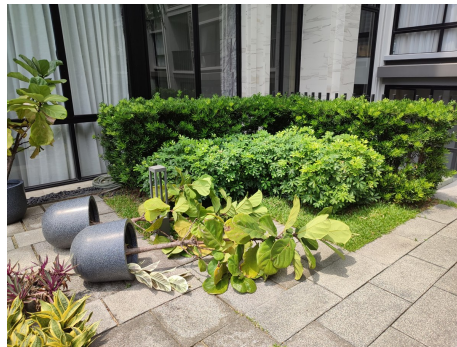
ภาพที่ 4-2 พื้นที่เขียวบริเวณสระว่ายน้ำ ชั้น 2

(2) ดูแลรักษาสภาพแวดล้อมภายในโครงการให้อยู่ในสภาพดีอยู่เสมอ	สภาพแวดล้อมมีต้นไม้ปลูกรอบอาคารอยู่ในสภาพดี	-	ภาพที่ 4-1 , 4-2
<b>1.2 การเกิดแผ่นดินไหว</b>

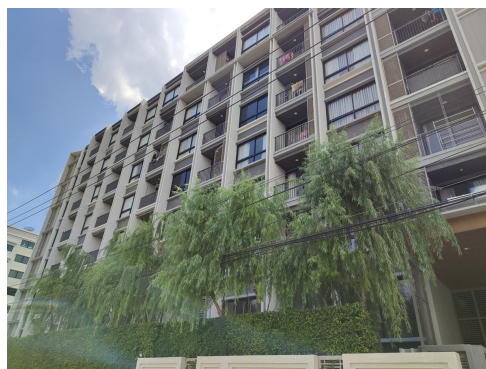
ภาพที่ 4-3 อาคารโครงการ มีความมั่นคงแข็งแรง

(1) ตรวจสอบความมั่นคงแข็งแรงของโครงสร้างอาคารเป็นประจำทุกปี	อาคารมีความมั่นคงแข็งแรง ไม่มีรอยแตกร้าว	-	ภาพที่ 4-3
(2) จัดให้มีแผนพับประชาสัมพันธ์ คำแนะนำ ในการปฏิบัติตัวหากเกิดแผ่นดินไหวให้โครงการไว้เผยแพร่กับผู้พักอาศัย	อยู่ระหว่างการจัดเตรียมแผนพับประชาสัมพันธ์แจกให้กับผู้พักอาศัย	-	-

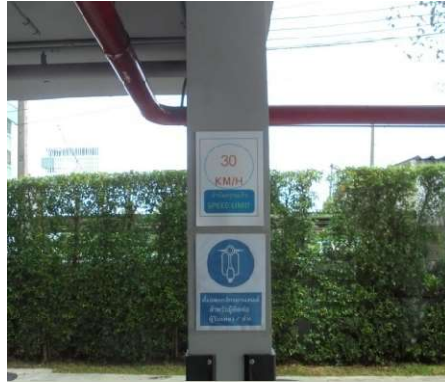
ภาพที่ 4-4 ป้ายจำกัดความเร็วรถไม่ให้เกิน 30 กม./ชม.

(8) กำหนดการขับรถในโครงการด้วยความเร็วไม่เกิน 30 กิโลเมตร/ชั่วโมง เพื่อป้องกันการฟุ้งกระจายของมลพิษและฝุ่นละออง	ให้รถภายในโครงการใช้ความเร็วไม่เกิน 30 กม./ชม.	-	ภาพที่ 4-4

(1) ตรวจสอบสภาพป้ายจำกัดความเร็วให้อยู่ในสภาพดี	มีป้ายจำกัดความเร็วไว้แล้วและมองเห็นได้ชัดเจนไม่บดบัง	-	ภาพที่ 4-4
(2) ตรวจสอบพื้นที่ว่าเจริญเติบโตและมีความสมบูรณ์ สวยงามอยู่เสมอเป็นประจำทุกวัน <u>สถานที่ตรวจสอบ</u> - ถนนโดยรอบพื้นที่โครงการ <u>ดัชนีที่ใช้ตรวจสอบ</u> - สภาพป้ายจำกัดความเร็ว <u>ความถี่ในการตรวจสอบ</u> - ทุกวัน ตลอดระยะเวลาดำเนินการ <u>ผู้รับผิดชอบ</u> - นิติบุคคลอาคารชุด หรือบริษัท สิริยศ จำกัด (กรณีที่ยังไม่ได้ตั้งนิติบุคคลอาคารชุด)	ถนนโดยรอบพื้นที่โครงการมีความสะอาดไม่มีฝุ่นฟุ้งกระจาย  ป้ายจำกัดความเร็วมีสภาพดี ไม่บดบัง  นิติบุคคลอาคารชุด โดเช่ ลาซาล	-	-
<b>1.5 เสียงและความสั่นสะเทือน</b>

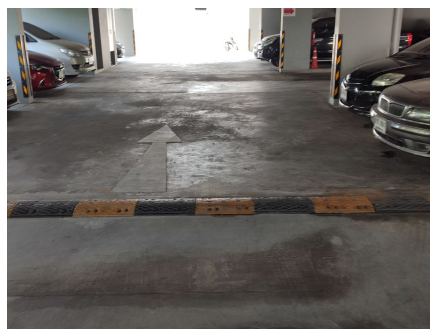
ภาพที่ 4-5 สันชะลอความเร็วรถบริเวณทางวิ่งรถ

เงื่อนไขตามมาตรการป้องกันและแก้ไขผลกระทบสิ่งแวดล้อม	ผลการปฏิบัติตามมาตรการ	ปัญหา อุปสรรค และข้อเสนอแนะ	เอกสารอ้างอิง
<b>1.4 คุณภาพอากาศ</b>			
(1) ควบคุมความเร็วของรถภายในโครงการ โดยการติดตั้งป้ายจำกัดความเร็ว และสัญญาณเพื่อลดความเร็ว เพื่อไม่ให้เกิดการฟุ้งกระจายของฝุ่นละอองบนพื้นผิวถนน	ติดป้ายจำกัดความเร็ว 30 กม./ชม.ไว้แล้วอยู่บริเวณทางวิ่งรถภายในโครงการและทำเส้นชะลอความเร็วรถไว้บริเวณใกล้จุดทางเข้า-ออกโครงการ	-	ภาพที่ 4-4 ภาพที่ 4-5

(2) หมั่นดูแลรักษาความสะอาดบริเวณถนน พื้นที่ส่วนกลางอย่างสม่ำเสมอ	ดูแลพื้นถนนไว้อย่างสม่ำเสมอ ไม่มีฝุ่นฟุ้งกระจายให้เห็น	-	ภาพที่ 4-5
(3) ประชาสัมพันธ์ไม่ให้มีการติดเครื่องยนต์ขณะจอดรถภายในพื้นที่โครงการ	ติดป้ายดับเครื่องยนต์ขณะจอดรถไว้แล้วบริเวณที่จอดรถยนต์	-	ภาพที่ 4-6

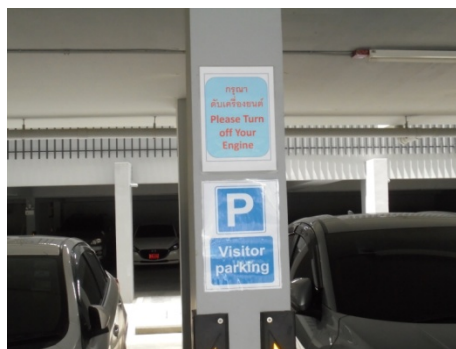
ภาพที่ 4-6 ป้ายเตือนดับเครื่องยนต์บริเวณที่จอดรถ

(5) ติดตั้งป้ายเตือน “ห้ามติดเครื่องขณะจอดรถ” ในพื้นที่จอดรถของอาคารให้สามารถสังเกตเห็นชัดเจนและทั่วถึง และกำชับให้เจ้าหน้าที่ควบคุมดูแลอย่างเคร่งครัด	ติดป้ายเตือน“ให้ดับเครื่องยนต์”ไว้ที่จอดรถยนต์	-	ภาพที่ 4-6

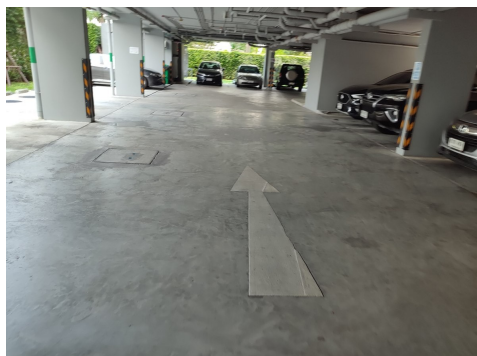
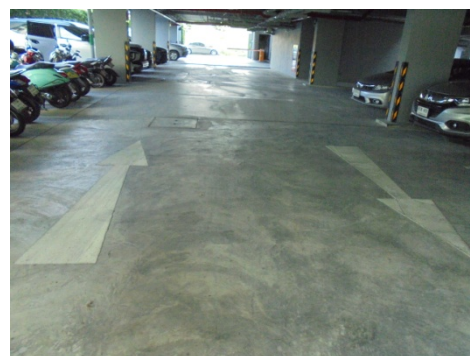
ภาพที่ 4-7 สัญลักษณ์จราจร ลูกศรแสดงทิศทางการวิ่งรถยนต์

(11) จัดทำป้ายและสัญลักษณ์จราจรบนพื้นทางให้ชัดเจน และไม่ก่อให้เกิดความสับสนของผู้ขับขี่ทำให้การเคลื่อนตัวของรถในโครงการทำได้อย่างดีและปลอดภัย	มีป้ายสัญลักษณ์จราจรที่พื้นทางไว้ชัดเจน เป็นลูกศรแสดงทิศทางวิ่งรถ	-	ภาพที่ 4-7

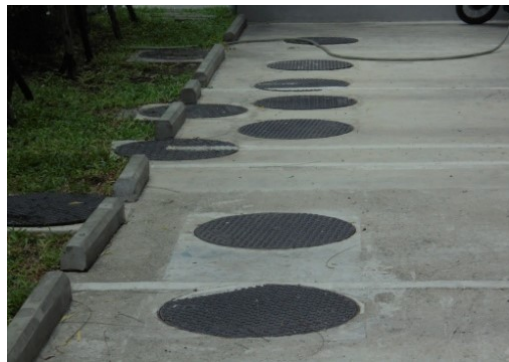
ภาพที่ 4-9 บริเวณบ่อน้ำบาดน้ำเสีย

(1) จัดให้มีระบบบำบัดน้ำเสียชนิดตะกอนเร่ง (Activated Sludge Process) จำนวน 2 ชุด ซึ่งสามารถรองรับน้ำเสียรวม 110 ลูกบาศก์เมตร/วัน	มีระบบบำบัดน้ำเสียชนิดตะกอนเร่งไว้แล้ว จำนวน 2 ชุด	-	ภาพที่ 4-9

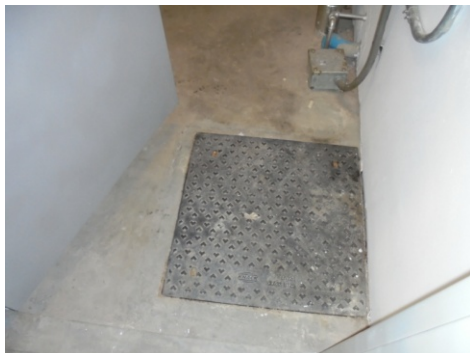
ภาพที่ 4-10 ถังเก็บน้ำใต้ดิน ฝาดังเก็บน้ำใต้ดิน และเครื่องสูบน้ำประปา

(1) จัดให้มีถังเก็บน้ำสำรองใช้บริเวณชั้นใต้ดิน จำนวน 2 ถัง ปริมาตรรวม 144 ลูกบาศก์เมตร และเก็บน้ำชั้นดาดฟ้า จำนวน 2 ถัง ปริมาตรรวม 68.4 ลูกบาศก์เมตร สามารถสำรองน้ำใช้ได้ไม่น้อยกว่า 1 วัน	มีถังเก็บสำรองน้ำบริเวณใต้ดิน 2 ถัง และดาดฟ้าจำนวน 2 ถังไว้แล้ว	-	ภาพที่ 4-10

(1) ตรวจสอบรั่วซึมของระบบท่อน้ำ และระบบจ่ายน้ำประปา หากพบให้รีบแก้ไขโดยทันที <u>สถานที่ตรวจสอบ</u> <ul style="list-style-type: none"> <li>- ระบบท่อน้ำ</li> </ul> <u>ดัชนีที่ใช้ตรวจสอบ</u> <ul style="list-style-type: none"> <li>- รอยรั่วซึมของระบบท่อน้ำ และระบบจ่ายน้ำประปา</li> </ul> <u>ความถี่ในการตรวจสอบ</u> <ul style="list-style-type: none"> <li>- 6 เดือน/ครั้ง ตลอดระยะดำเนินการ</li> </ul>	ระบบจ่ายน้ำประปา ไม่มีจุดรั่วซึม  ไม่มีจุดรั่วซึม  ตรวจสอบไว้แล้วทุก 6 เดือน	-	ภาพที่ 4-10

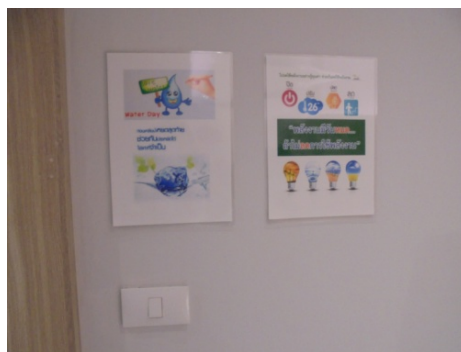
ภาพที่ 4-11 ป้ายรณรงค์ประหยัดน้ำและประหยัดพลังงาน

(4) ติดป้ายรณรงค์การใช้น้ำอย่างประหยัด บริเวณจุดที่สังเกตได้ง่าย เช่น ป้ายอักษรแผ่นป้ายประชาสัมพันธ์ หรือแผ่นพับประชาสัมพันธ์	ติดป้ายรณรงค์ให้ประหยัดน้ำไว้แล้วที่บริเวณโถงลิฟต์ไว้ประชาสัมพันธ์ให้ผู้พักอาศัย	-	ภาพที่ 4-11

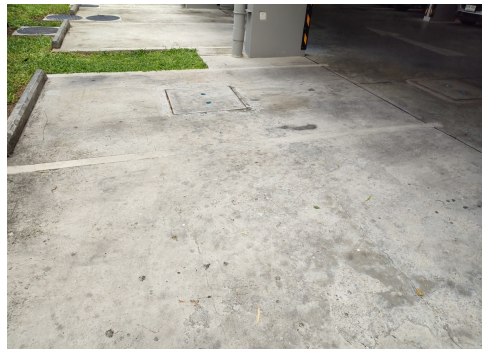
ภาพที่ 4-13 บริเวณบ่อหนองน้ำ

(1) จัดเจ้าหน้าที่ดูแลรักษาระบบระบายน้ำ เช่น ตะแกรงดักมูลฝอย ท่อระบายน้ำ บ่อหนองน้ำ อุปกรณ์ต่างๆ ให้มีสภาพดีอยู่เสมอ	จัดให้มีท่อระบายน้ำ บ่อพักน้ำ และบ่อหนองน้ำภายในโครงการ มีสภาพดีใหม่ และไม่พบว่ามีขยะมูลฝอยอุดตัน	-	ภาพที่ 4-13

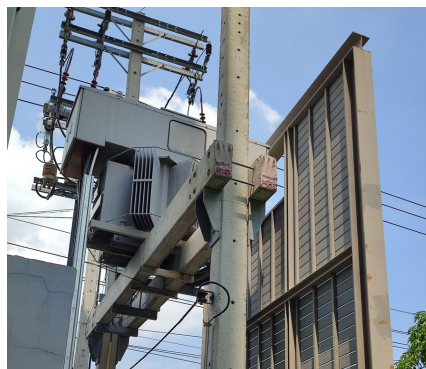
ภาพที่ 4-14 หม้อแปลงไฟฟ้า

(2) กำหนดให้มีพนักงานของโครงการคอยดูแลเฝ้าระวังตลอดระยะดำเนินการ โดยในกรณีที่มีสิ่งผิดปกติกับหม้อแปลงไฟฟ้าให้ประสานงานกับการไฟฟ้านครหลวง เขตประเวศ เพื่อเข้ามาแก้ไขในทันที	พนักงานคอยเฝ้าระวังตลอดระยะเปิดดำเนินการไว้แล้ว หม้อแปลงไฟฟ้าอยู่ในสภาพดี พร้อมใช้งาน	-	ภาพที่ 4-14

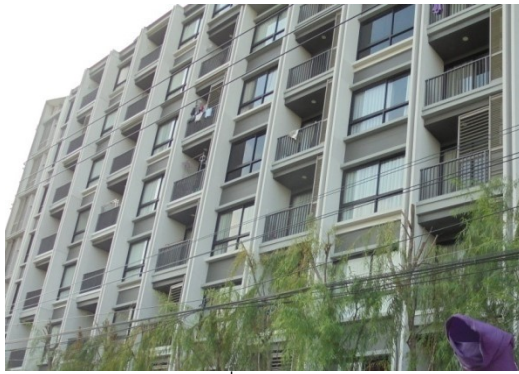
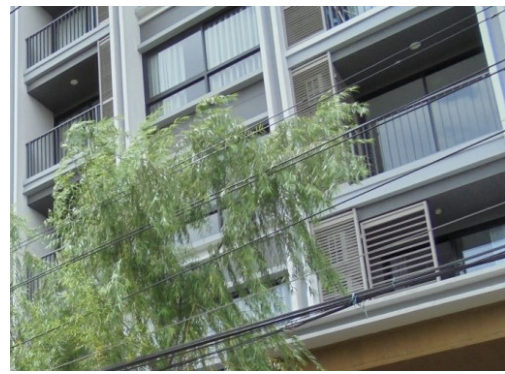
ภาพที่ 4-16 ช่องเปิด ประตูหน้าต่าง บริเวณห้องพักและระเบียง และมีราวกันตก

(2) มาตรการด้านการอนุรักษ์พลังงานของเจ้าของโครงการ			
<ul style="list-style-type: none"> <li>- ใช้แสงสว่างจากธรรมชาติให้เกิดประโยชน์ โดยเปิดช่องหน้าต่างรับแสง เปิดหน้าต่างให้ลมพัดผ่าน เพื่อถ่ายเทอากาศ และต้องตรวจสอบไม่ให้มีสิ่งของมาปิดบังช่องหน้าต่าง</li> <li>- จัดเจ้าหน้าที่คอยดูแลต้นไม้และพื้นที่สีเขียวให้มีสภาพสวยงาม หากมีต้นไม้ที่เสียหายหรือตายจะต้องจัดให้มีการปลูกต้นไม้ทดแทน เนื่องจากต้นไม้ไม่สามารถช่วยป้องกันการถ่ายเทความร้อนที่เกิดจากแสงแดดได้</li> </ul>	<p>ใช้แสงสว่างจากธรรมชาติไว้แล้วภายในอาคาร มีช่องหน้าต่างรับแสง และลมไว้แล้วบริเวณโถงทางเดิน และในห้องพัก</p> <p>มีเจ้าหน้าที่ดูแลต้นไม้และพื้นที่สีเขียวอย่างสม่ำเสมอ รดน้ำต้นไม้ ใส่ปุ๋ย ตัดแต่งกิ่ง</p>	-	ภาพที่ 4-16

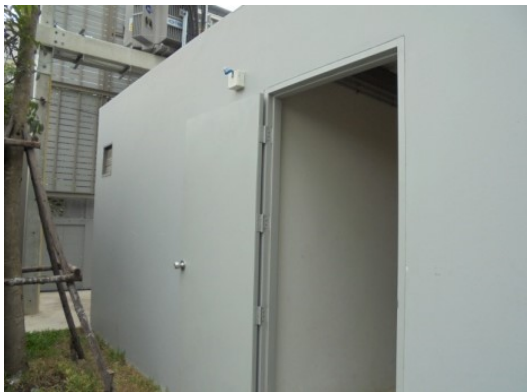
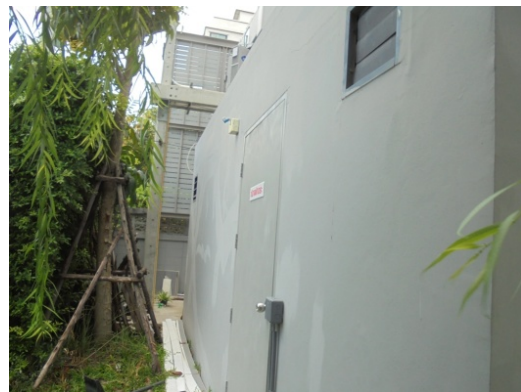
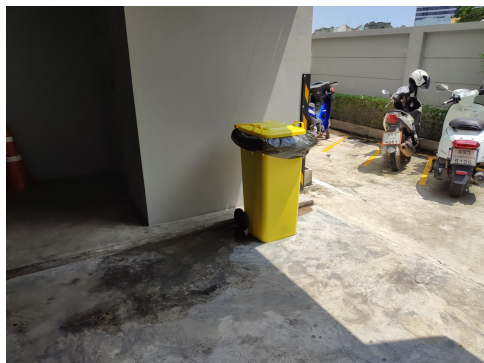
ภาพที่ 4-17 ห้องพักมูลฝอยรวม และถังรองรับมูลฝอยมีฝาปิดมิดชิดและมีถุงดำรองรับ และมีแม่บ้านคอยเก็บรวบรวมไว้ที่ห้องมูลฝอย

(2) จัดให้มีห้องพักมูลฝอยรวมของโครงการอยู่บริเวณชั้น 1 ด้านทิศใต้ของโครงการ รองรับปริมาณมูลฝอยได้ 3.09 ลูกบาศก์เมตร ซึ่งสามารถรองรับปริมาณมูลฝอยย่อยสลายได้ และปริมาณมูลฝอยรีไซเคิลได้ไม่น้อยกว่า 3 วัน ปริมาณมูลฝอยทั่วไปได้ไม่น้อยกว่า 7 วัน และปริมาณมูลฝอยอันตรายได้ไม่น้อยกว่า 15 วัน	จัดให้มีห้องพักมูลฝอยรวมอยู่บริเวณด้านทิศใต้ของโครงการสามารถรองรับขยะมูลฝอยได้อย่างเพียงพอ ทั้งมูลฝอยเปียกมูลฝอยแห้งและมูลฝอยรีไซเคิลและมูลฝอยอันตราย	-	ภาพที่ 4-17

(5) จัดให้มีพนักงานทำความสะอาดล้างห้องพักมูลฝอยรวมด้วยน้ำยาฆ่าเชื้อโรค สัปดาห์ละ 1 ครั้ง	ล้างห้องพักมูลฝอยอย่างสม่ำเสมอ	-	-
(6) ห้องพักมูลฝอยรวมของโครงการ แบ่งห้องพักมูลฝอยไว้ 4 ประเภท คือ มูลฝอยทั่วไป มูลฝอยรีไซเคิล มูลฝอยอันตราย และมูลฝอยย่อยสลายได้	ห้องพักมูลฝอยรวมมีแบ่งประเภทมูลฝอยไว้แล้ว	-	ภาพที่ 4-17

(8) จัดทำป้ายเครื่องหมายตำแหน่งห้องพักมูลฝอยรวม และตำแหน่งจุดจอดรถเก็บขนมูลฝอยให้ชัดเจน	ยังไม่ได้ติดตั้งเครื่องหมายห้องพักมูลฝอยรวม	-	ภาพที่ 4-17
(9) กำหนดให้เจ้าหน้าที่รักษาความปลอดภัยของโครงการที่ปฏิบัติงานในช่วงเวลานั้นๆ คอยอำนวยความสะดวกด้านการจราจรสำหรับรถเก็บขนมูลฝอย ตลอดจนรถของผู้พักอาศัยภายในโครงการให้สามารถเคลื่อนตัวไปได้ไม่ให้เกิดการกีดขวางกระแสการจราจรบนถนนซอยลาซาล 7	มีเจ้าหน้าที่รักษาความปลอดภัยดูแลช่วงเวลาเก็บขนไว้แล้ว ซึ่งรถจอดบริเวณประตูเปิดด้านนอกติดถนนซอย	-	ภาพที่ 4-18

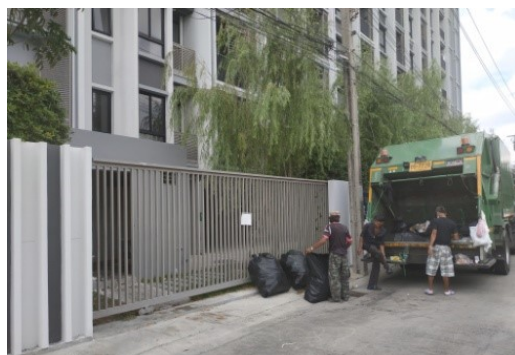
ภาพที่ 4-18 การเก็บขนมูลฝอยของรถเก็บขนมูลฝอยจากสำนักงานเขตบางนา

(7) ติดตามประสานงานการจัดเก็บมูลฝอยของสำนักงานเขตบางนาให้มาเก็บขนมูลฝอยจากโครงการอย่างสม่ำเสมอโดยไม่มีการตกค้าง	ติดต่อประสานงานไว้แล้วมีรถเก็บขนเข้ามาเก็บขน	-	ภาพที่ 4-18

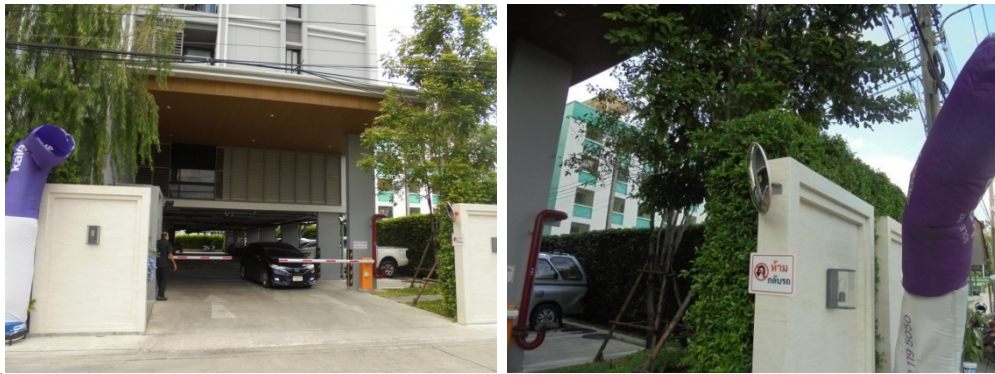
ภาพที่ 4-19 ไฟส่องสว่างบริเวณทางเข้าออก และทางเข้า-ออกของโครงการและกระจะกนุณไค่นบริเวณทางเข้าออก ป้ายห้ามกลับรถ

(14) จัดให้มีระบบบำบัดกลิ่นจากห้องพักมูลฝอยย่อยสลายได้ โดยติดตั้งระบบระบายอากาศมีอัตราการดูด 0.034 ลูกบาศก์เมตร/วินาที (4 เท่าของปริมาตรห้องมูลฝอยย่อยสลายได้) และจัดให้มีพื้นที่ Biofilter กว้าง 0.5 เมตร ยาว 5.0 เมตร ลึก 1.7 เมตร พื้นที่ผิว 2.5 ตารางเมตร และมีระยะเวลาสัมผัสอากาศ 62.50 วินาที (ไม่น้อยกว่า 60 วินาที)	บำบัดกลิ่นจากห้องพักมูลฝอยโดยมีพัดลมระบายอากาศ และมีพื้นที่สีเขียวอยู่ติดกับห้องพักมูลฝอย	-	ภาพที่ 4-19
<b>มาตรการติดตามตรวจสอบผลกระทบสิ่งแวดล้อม</b>			
<p>(1) ตรวจสอบความเรียบร้อยของถังมูลฝอยและห้องพักมูลฝอยให้อยู่ในสภาพที่ดีอยู่เสมอ หากชำรุดต้องรีบดำเนินการแก้ไขทันที</p> <p><u>สถานที่ตรวจสอบ</u></p> <ul style="list-style-type: none"> <li>- บริเวณที่ตั้งถังมูลฝอย ห้องพักมูลฝอยประจำชั้น และห้องพักรวมมูลฝอย</li> </ul> <p><u>ดัชนีที่ใช้ตรวจสอบ</u></p> <ul style="list-style-type: none"> <li>- สภาพทั่วไป (การชำรุด) ความสะอาด</li> </ul> <p><u>ความถี่ในการตรวจสอบ</u></p> <ul style="list-style-type: none"> <li>- เดือนละ 1 ครั้ง ตลอดระยะดำเนินการ</li> </ul> <p><u>ผู้รับผิดชอบ</u></p> <ul style="list-style-type: none"> <li>- นิติบุคคลอาคารชุด หรือบริษัท สิริยศ จำกัด (กรณีที่ยังไม่ได้ตั้งนิติบุคคลอาคารชุด)</li> </ul>	<p>บริเวณที่ตั้งถังมูลฝอยและห้องพักมูลฝอยรวมมีความสะอาด</p> <p>ถังรองรับมูลฝอยและห้องพักมูลฝอยสะอาดและไม่ชำรุด</p> <p>นิติบุคคลอาคารชุด โดเช่ ลาซาล</p>	-	ภาพที่ 4-19

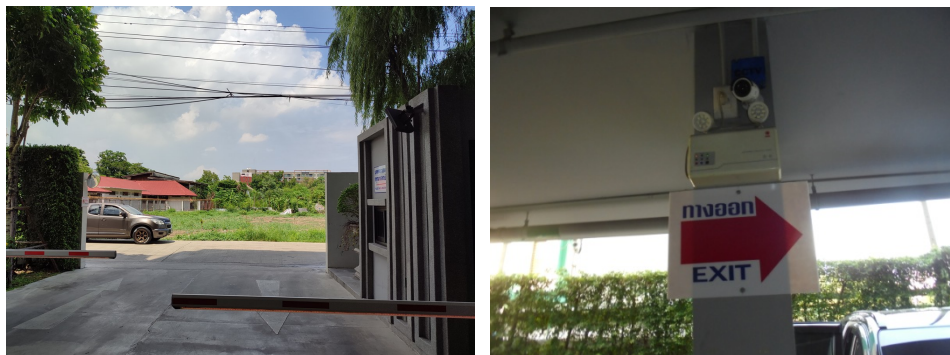
ภาพที่ 4-21 ปากทางเข้าออกโครงการไม่บดบังทัศนวิสัยบนถนนซอยลาซาล 7 และป้ายทางออกโครงการ

(5) บริเวณปากทางเข้า-ออกจะต้องไม่มีการบดบังทัศนวิสัยของผู้ขับขี่และผู้สัญจรบริเวณทางเข้าด้านหน้าโครงการ	ปากทางเข้าออกไม่บดบังทัศนวิสัยของผู้ขับขี่บนถนนซอยลาซาล 7	-	ภาพที่ 4-21

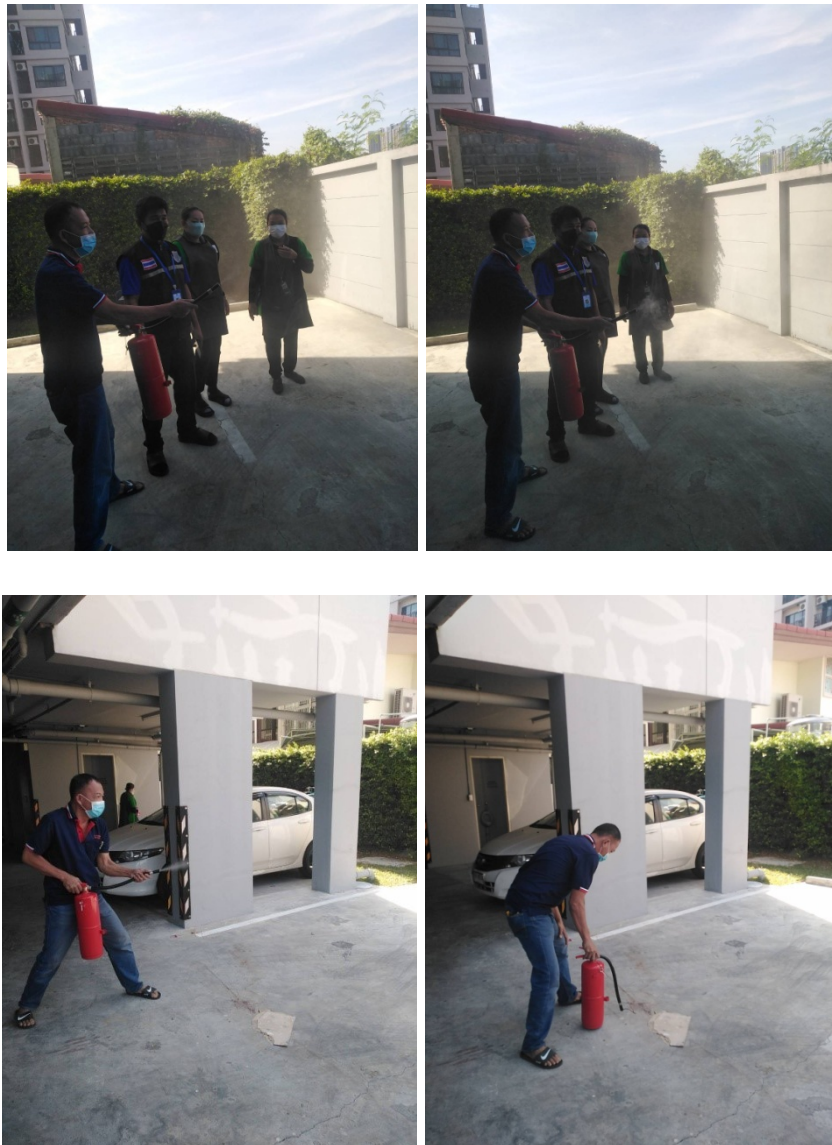
ภาพที่ 4-37 ซ้อมดับเพลิงและการใช้อุปกรณ์ดับเพลิงภายในโครงการประจำปี 2565

(5) กำหนดให้มีแผนซักซ้อม การอพยพรวมคน กรณีเกิดเหตุฉุกเฉิน อย่างน้อยปีละ 1 ครั้ง	ในช่วงแรกของการเปิดดำเนินการ มีการซ้อมการใช้เครื่องมือดับเพลิงของเจ้าหน้าที่ของโครงการไว้แล้ว	-	ภาพที่ 4-37

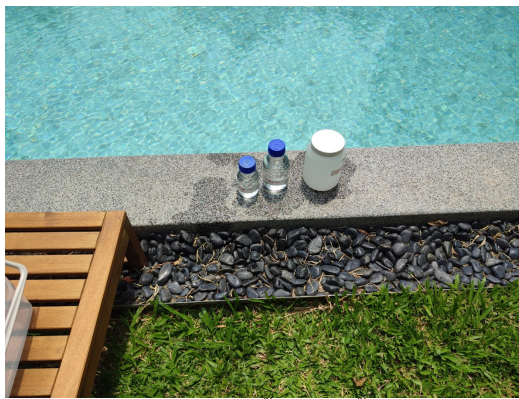
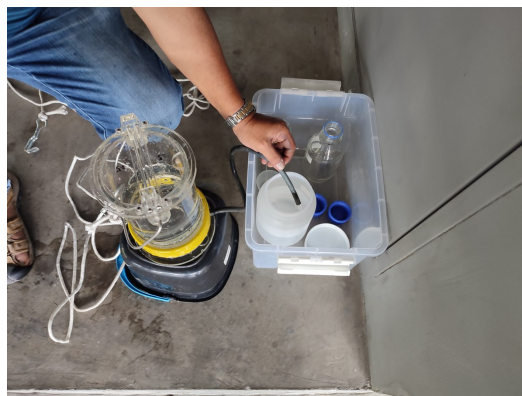
### ภาพที่ 5 การเก็บตัวอย่างน้ำ

(5) สูบกากตะกอนออกจากระบบบำบัดน้ำเสียอย่างน้อย 1 เดือน/ครั้ง	ในช่วงนี้ยังไม่มีผู้พักอาศัยน้อย จึงยังไม่มีรถสูบตะกอนในระบบบำบัด	-	-
<b>มาตรการติดตามตรวจสอบผลกระทบสิ่งแวดล้อม</b>			
<p>(1) ตรวจสอบคุณภาพน้ำทั้งก่อนปล่อยลงสู่ท่อระบายน้ำสาธารณะ</p> <p><u>สถานที่ตรวจสอบ</u></p> <ul style="list-style-type: none"> <li>- จุดรวบรวมน้ำเสียเข้าระบบบำบัดน้ำเสีย</li> <li>- จุดระบายน้ำออกจากระบบบำบัดน้ำเสีย</li> <li>- บริเวณบ่อตรวจวัดคุณภาพน้ำทั้งก่อนลงสู่ท่อระบายน้ำสาธารณะ</li> </ul> <p><u>ดัชนีตรวจสอบคุณภาพน้ำทั้ง</u></p> <ul style="list-style-type: none"> <li>- ความเป็นกรด-ด่าง (pH)</li> <li>- บีโอดี (BOD)</li> <li>- สารแขวนลอย (Suspended Solids)</li> <li>- ซัลไฟด์ (Sulfide)</li> <li>- สารที่ละลายได้ทั้งหมด (Total Dissolved Solids)</li> <li>- ตะกอนหนัก (Settleable Solids)</li> </ul>	ตรวจสอบคุณภาพน้ำทั้งสามจุดในเดือน มีนาคม ถึง มิถุนายน 2566	-	ภาพที่ 5

(11) จัดให้มีการเติมอากาศในบ่อตรวจวัดคุณภาพน้ำทั้งก่อนปล่อยออกสู่สาธารณะและฝายบ่อเป็นตะแกรงที่สามารถมองเห็นน้ำภายในบ่อได้	เติมอากาศที่บ่อเติมอากาศไว้เสมอ และน้ำก่อนปล่อยออกสู่ระบายน้ำไม่มีผาตะแกรงเหล็ก จัดทำเป็นฝายกลมทำด้วยเหล็กหล่อ	-	ภาพที่ 4-12
<b>มาตรการติดตามตรวจสอบผลกระทบสิ่งแวดล้อม</b>			
<p>(1) ตรวจสอบคุณภาพน้ำทั้งก่อนปล่อยลงสู่ที่ระบายน้ำสาธารณะ</p> <p><u>สถานที่ตรวจสอบ</u></p> <ul style="list-style-type: none"> <li>- บริเวณบ่อตรวจวัดคุณภาพน้ำทั้งก่อนปล่อยลงสู่ที่ระบายน้ำสาธารณะ</li> </ul> <p><u>ดัชนีตรวจสอบคุณภาพน้ำทั้ง</u></p> <ul style="list-style-type: none"> <li>- ความเป็นกรด-ด่าง (pH)</li> <li>- บีโอดี (BOD)</li> <li>- สารแขวนลอย (Suspended Solids)</li> <li>- ซัลไฟด์ (Sulfide)</li> <li>- สารที่ละลายได้ทั้งหมด (Total Dissolved Solids)</li> <li>- ตะกอนหนัก (Settleable Solids)</li> <li>- น้ำมันและไขมัน (Fat Oil&amp;Grease)</li> <li>- ทีเคเอ็น (TKN)</li> <li>- แบคทีเรียกลุ่มโคลิฟอร์มทั้งหมด (Total Coliform Bacteria)</li> <li>- แบคทีเรียกลุ่มฟีคอลโคลิฟอร์ม (Fecal Coliform Bacteria)</li> </ul> <p><u>ความถี่ในการตรวจสอบ</u></p> <ul style="list-style-type: none"> <li>- เดือนละ 1 ครั้ง ตลอดระยะดำเนินการ การส่งผลการตรวจวัดให้กับสำนักงานนโยบายและแผนทรัพยากรธรรมชาติและสิ่งแวดล้อม (สผ.) และสำนักงานเขตบางนา</li> </ul>	ตรวจสอบคุณภาพน้ำที่บ่อตรวจคุณภาพน้ำทั้งเดือน มีนาคม ถึง มิถุนายน 2566	-	ภาพที่ 5

จุดเก็บตัวอย่างน้ำที่บ่อตรวจคุณภาพน้ำทิ้ง โดย Sampling Pump
