บริษัทนครพนมเจริญศรี จำกัด จึงมอบหมายให้ บริษัท ดี พาร์ทเนอร์ คอนซัลแตนท์ จำกัด ดำเนินการจัดทำรายงานผลการปฏิบัติตามมาตรการป้องกันและแก้ไขผลกระทบสิ่งแวดล้อม และมาตรการติดตามตรวจสอบผลกระทบสิ่งแวดล้อม เพื่อเสนอหน่วยงานที่เกี่ยวข้อง

<u>ชื่อโครงการ</u>	:	โครงการทำเหมืองชนิดแร่หินอุตสาหกรรมชนิดหินทราย เพื่ออุตสาหกรรมก่อสร้าง ของบริษัทนครพนมเจริญศรี จำกัด ประทานบัตรที่ 33926/16291
<u>ประเภทโครงการ</u>	:	เหมืองแร่
<u>เจ้าของโครงการ</u>	:	บริษัทนครพนมเจริญศรี จำกัด
=====		
<u>ที่ตั้งโครงการ</u>	:	หมู่ที่ 9 ตำบลโพนทอง อำเภอบ้านแพง จังหวัดนครพนม
<u>สถานที่ติดต่อ</u>	:	31 ซอยอนุสรณ์สามัคคี ถนนสุนทรวิจิตร ตำบลในเมือง อำเภอนครพนม จังหวัดนครพนม 48000
<u>ช่วงการรายงานผล</u>	:	ระยะดำเนินการ ระหว่างเดือนกรกฎาคม - เดือนธันวาคม 2566
<u>รายละเอียดหนังสือพิจารณาเห็นชอบ</u>	:	หนังสือสำนักงานนโยบายและแผนทรัพยากรธรรมชาติและสิ่งแวดล้อมที่ ทส 1009.2/2117 ลงวันที่ 20 กุมภาพันธ์ 2560
<u>ผู้จัดทำรายงานฯ ฉบับปัจจุบัน</u>	:	บริษัท ดี พาร์ทเนอร์ คอนซัลแตนท์ จำกัด หมู่บ้านฟ้าปวยรมย์ เลขที่ 84/268 หมู่ 6 ถนนลำลูกกา ตำบลบึงคำพร้อย อำเภอลำลูกกา จังหวัดปทุมธานี 12150

ครั้งที่ 2/2566 ระหว่างเดือนกรกฎาคม - เดือนธันวาคม 2566

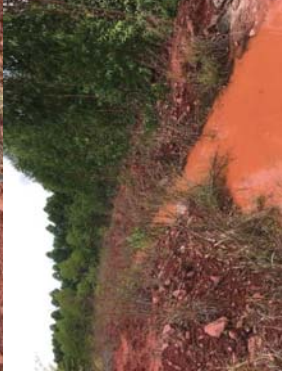
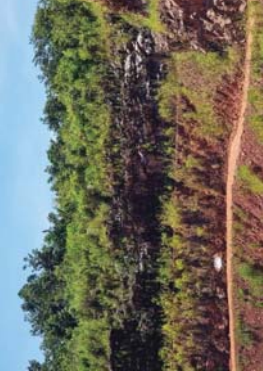
1. สภาพภูมิประเทศ	1. ให้กำหนดขอบเขตพื้นที่บริเวณที่จะทำการปรับระดับให้มีความเหมาะสมต่อการใช้งาน โดยเว้นเขตไม่ทำเหมืองในระยะ 50 ม. ทางด้านทิศตะวันตกทิศทางสาธารณประโยชน์ และเว้นระยะไม่ทำเหมือง 10 ม. ทางด้านทิศตะวันออก ทิศเหนือ และทิศใต้ เพื่อรองรับกิจกรรมตามแผนผังการทำเหมืองพร้อมทั้งรักษาสภาพภูมิประเทศเดิมที่มีได้ทำกิจกรรมไว้เพื่อเป็น Buffer Zone	<div>- กำหนดขอบเขตพื้นที่ทำเหมืองตามแผนผังการทำเหมืองกำหนดไว้ในแต่ละช่วง</div> <div>- จัดสร้างคันหินดินล้อมรอบพื้นที่โครงการ โดยด้านทิศตะวันตกทิศทางสาธารณประโยชน์ เว้นการทำเหมือง ระยะ 50 ม. ซึ่งทางโครงการปลูกต้นไม้ประดู่ ยางนา ตะขบ และหญ้าแฝก เป็นต้น</div> <div>- พื้นที่ที่ไม่เกี่ยวข้องกับกิจกรรมการทำเหมืองรักษาสภาพภูมิประเทศเดิมไว้ เพื่อเป็นแนว Buffer Zone</div>	<div>- ไม่มี</div>	<div>

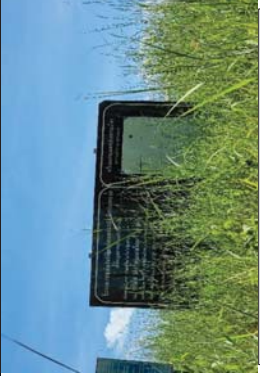
2. คุณภาพอากาศ	2. ให้จัดทำป้ายแสดงขอบเขตพื้นที่โครงการและขอบเขตการทำเหมือง บริเวณโครงการเพื่อแจ้งต่อการตรวจสอบพื้นที่ และการปฏิบัติงานบริเวณโครงการ โดยบริเวณแนวกันเขตพื้นที่ไม่ทำเหมืองให้จัดทำเสาคอนกรีต เหล็ก หรือวัสดุอื่นๆ ตามความเหมาะสม	- จัดทำป้ายแสดงขอบเขตพื้นที่โครงการ และขอบเขตพื้นที่ทำเหมือง ไว้บริเวณพื้นที่โครงการ - ใช้เสาเหล็กติดตั้งเป็นแนวกันเขตพื้นที่ไม่ทำเหมือง ระยะ 10 ม. ทางด้านทิศใต้ ด้านทิศตะวันออก และด้านทิศเหนือ และระยะ 50 ม. ทางด้านทิศตะวันตก เพื่อเป็นแนวเขตพื้นที่ไม่ทำเหมือง	- ไม่มี

<div>แนวกำหนดพื้นที่ไม่ทำเหมืองระยะ 10 ม.</div>

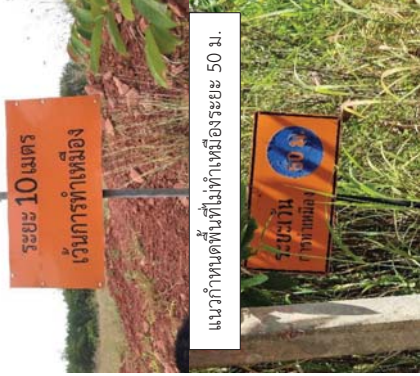
<div>แนวกำหนดพื้นที่ไม่ทำเหมืองระยะ 50 ม.</div>

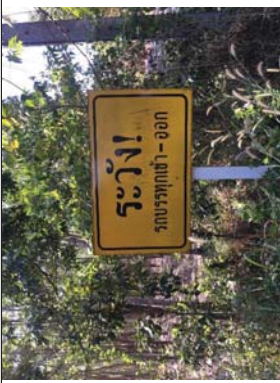
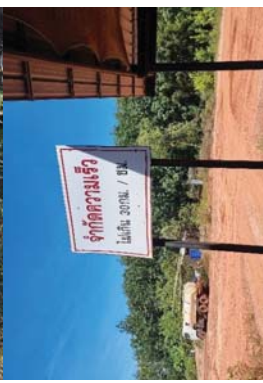
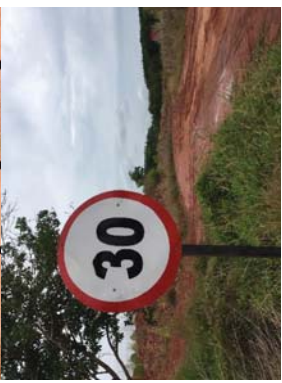
องค์ประกอบทางสิ่งแวดล้อม	มาตรการป้องกันและแก้ไขผลกระทบสิ่งแวดล้อม	ผลการปฏิบัติตามมาตรการป้องกันและแก้ไขผลกระทบสิ่งแวดล้อม	ปัญหา และอุปสรรค ข้อเสนอแนะ	เอกสารอ้างอิง
6. คมนาคม	1. ให้จัดทำป้ายเตือนภัยให้ระวังรถบรรทุกและป้ายจำกัดความเร็วรถบริเวณทางแยกและเขตชุมชนบริเวณเส้นทางขนส่งแรกออกสู่ทางหลวงหมายเลข 212 และก่อนถึงทางเข้า-ออกโครงการ โดยให้มีระยะห่างด้านละ 50, 100 และ 200 ม.  2. ให้กำหนดน้ำหนักบรรทุกและความเร็วรถบรรทุกให้เป็นไปตามที่ทางราชการกำหนดให้ความเร็วไม่เกิน 30 กม./ชม.	- จัดทำป้ายเตือน ระวังรถบรรทุกทุกก่อนถึงทาง เข้า-ออก พื้นที่โครงการ โดยมีระยะห่างด้านละ 50,100 และ 200 ม.  - ป้ายจำกัดความเร็ว ติดบริเวณทางแยกและเขตชุมชน บริเวณเส้นทางขนส่งแรกก่อนออกสู่ทางหลวงหมายเลข 212 และทางเข้า-ออก พื้นที่โครงการ	- ไม่มี

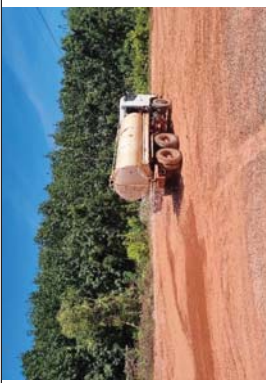
7. ป่าไม้ และสัตว์ป่า	3. ให้อัตราปริมาณน้ำบริเวณเส้นทางขนส่งแร่ภายในโครงการและเส้นทางขนส่งแร่ก่อนออกสู่ทางหลวงหมายเลข 212 วันละ 3-4 ครั้ง หรือตามความเหมาะสมของสภาพภูมิอากาศ และดูแลถนนให้อยู่ในสภาพดี	- ให้อัตราปริมาณน้ำอย่างน้อยวันละ 4-5 ครั้ง หรือขึ้นอยู่กับสภาพภูมิอากาศในแต่ละวันบริเวณเส้นทางในพื้นที่โครงการและเส้นทางขนส่งแร่ก่อนออกสู่ทางหลวงหมายเลข 212 พร้อมทั้งดูแลถนนให้อยู่ในสภาพพร้อมใช้งานหากพบว่าชำรุดจะรีบดำเนินการซ่อมแซมทันที	- ไม่มี

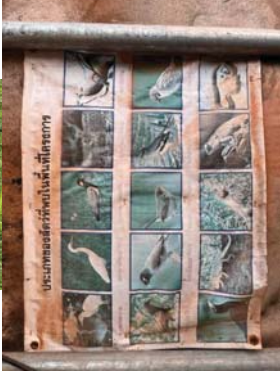
3. กำหนดกฎระเบียบข้อบังคับพนักงานของโครงการและติดประกาศประเภทของสัตว์ป่าคุ้มครองที่พบในพื้นที่โครงการ โดยห้ามทำการล่าสัตว์ หรือกระทำการอื่นใดอันเป็นการคุกคามต่อชีวิตและถิ่นที่อยู่อาศัยของสัตว์ป่า หรือกระทำการอื่นใด ซึ่งเป็นความผิดตามกฎหมายว่าด้วยการป่าไม้ โดยให้จัดทำป้ายแสดงอย่างชัดเจน และดูแลรักษาป้ายดังกล่าวให้อยู่ในสภาพดีตลอดอายุประทานบัตร		- ไม่มี

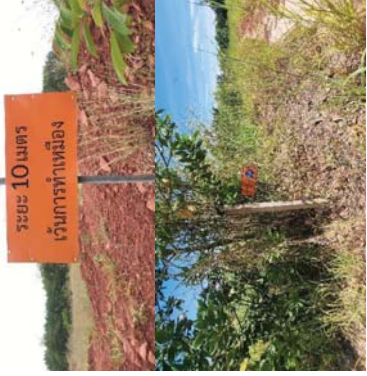
5. ให้ทำการฟื้นฟูพื้นที่โครงการบริเวณพื้นที่ผ่านการทำเหมืองตามแผนงานที่ได้เสนอไว้ในรายงานการวิเคราะห์ผลกระทบสิ่งแวดล้อม พร้อมทั้งให้รายงานผลการดำเนินงานให้สำนักงานนโยบายและแผนทรัพยากรธรรมชาติและสิ่งแวดล้อม และกรมอุตสาหกรรมพื้นฐานและการเหมืองแร่ทราบทุกปี นับจากวันเปิดดำเนินการ	<div><div>- ดำเนินการฟื้นฟูตามแผนการฟื้นฟูตามเงื่อนไขที่กำหนดไว้ในรายงานการประเมินผลกระทบสิ่งแวดล้อม ซึ่งแผนงานการฟื้นฟูเหมืองของโครงการ กำหนดให้ดำเนินการฟื้นฟูพร้อมปลูกต้นไม้บริเวณพื้นที่เว้นไม่ทำเหมืองที่ระยะ 10 ม. พร้อมทั้งปลูกต้นไม้เพื่อปรับทัศนียภาพภายในพื้นที่โครงการ และปลูกต้นไม้ทดแทนต้นไม้เดิมบางส่วน หากกรณีต้นไม้ตาย ส่วนบ่อเหมืองปรับสภาพขอบบ่อให้อยู่ในลักษณะที่ปลอดภัย พร้อมทั้งดูแลไม่ให้ปลูกไถ่ในกาพื้นที่บ่อช่วงที่ผ่านมาให้เจริญเติบโตอยู่เสมอ</div><div>- ปัจจุบันโครงการจัดสร้างคันทำนดินล้อมรอบพื้นที่โครงการ โดยพื้นที่เว้นการทำเหมืองระยะ 10 ม. ทางด้านทิศตะวันออกเฉียงใต้ทำการปลูกต้นไม้ 10 ม. พร้อมทั้งปลูกหญ้าแฝกเป็นพืชคลุมดิน และพื้นที่เส้นการทำเหมืองระยะ 50 ม. ทางด้านทิศตะวันตก ใกล้กับทางสาธารณะประโยชน์บริเวณหลักหมุดที่ 1 กับหลักหมุดที่ 10 ทางโครงการดำเนินการปลูกต้นประดู่ ยางนา ตะขบ และปลูกหญ้าแฝกเป็นพืชคลุมดินส่วนพื้นที่ผ่านการทำเหมืองจะดำเนินการปรับให้เป็นต้นบันได และปลูกต้นไม้ต่อไป พร้อมทั้งดูแลให้มีการเจริญเติบโตที่ดี</div><div>- โครงการจัดทำรายงานแผนและผลการดำเนินงานด้านการฟื้นฟูพื้นที่ทำเหมืองทุกปี สำนักงานจึงได้นำส่งเอกสารแนบ 3</div></div>	<div>- ไม่มี</div>

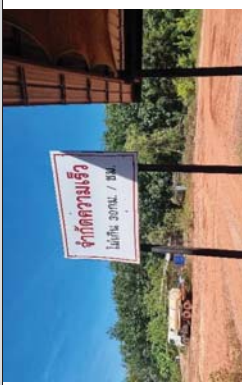
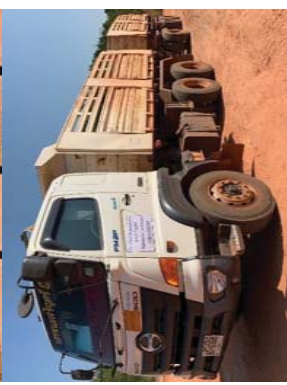
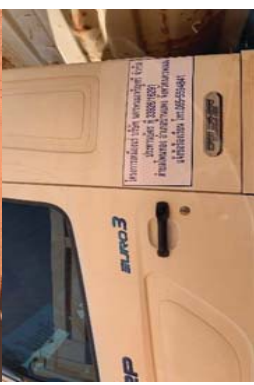
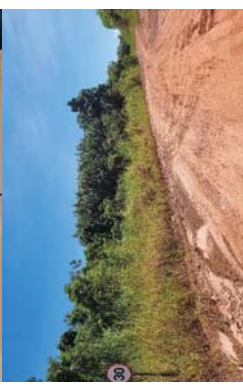
6. คมนาคม	<div>1. ให้การขนส่งแร่ดำเนินการดังนี้</div> <div>1.1 ควบคุมความเร็วของรถบรรทุกที่วิ่งภายในโครงการให้ ความเร็วไม่เกิน 30 กม./ชม. ส่วนรถบรรทุกที่วิ่งภายนอกโครงการ ให้ใช้ความเร็วตามกฎหมายกำหนด</div> <div>1.2 รถของโครงการต้องควบคุมน้ำหนักและความเร็วตาม กฎหมายกำหนด</div> <div>1.3 อบรมพนักงานขับรถบรรทุกแร่ให้ปฏิบัติตามกฎจราจรอย่าง เคร่งครัด</div> <div>1.4 การบรรทุกทุกครั้งต้องทำการปิดคลุมผ้าใบให้มิดชิด รวมทั้งจะต้องปิดฝากระบะข้างท้ายของรถบรรทุกให้เรียบร้อย ทั้งนี้เพื่อป้องกันการถล่มของแร่หรือการฟุ้งกระจายของฝุ่น ละออง</div> <div>1.5 รถบรรทุกแร่ของโครงการจะต้องติดป้ายชื่อโครงการ และ หมายเลขโทรศัพท์ไว้ที่รถให้สามารถมองเห็นได้อย่างชัดเจน เพื่อ รับข้อร้องเรียนจากผู้ใช้ถนนร่วมกับโครงการ</div> <div>2. ให้ดูแลรักษาสภาพเส้นทางให้อยู่ในสภาพที่ใช้งานได้ดียุ่เสมอ และในกรณีเกิดการชำรุดเสียหายทางโครงการจะต้องรีบ ดำเนินการปรับปรุงทันที</div>	<div>- กำกับและขอความร่วมมือกับขับรถบรรทุกของ โครงการให้ใช้ความเร็วไม่เกิน 30 กม./ชม. ในพื้นที่ โครงการ และใช้ความเร็วตามกฎหมายกำหนดบริเวณ เส้นทางสาธารณะ พร้อมทั้งติดป้ายเตือนการใช้ ความเร็วไว้ในบริเวณเริ่มเส้นทางขนส่งแร่ของโครงการ</div> <div>- ควบคุมน้ำหนักของรถบรรทุกที่ ออกจากพื้นที่ โครงการเป็นไปตามกฎหมายกำหนด ให้การอบรม หรือพูดคุยกับพนักงานที่ขับรถบรรทุกทุกๆ 1 เดือน</div> <div>- กำกับและขอความร่วมมือให้รถที่ออกจากพื้นที่ โครงการปิดคลุมผ้าใบ และปิดฝาระเบาะให้ เรียบร้อยก่อน</div> <div>- รถบรรทุกแร่ของโครงการทุกคันติดป้ายชื่อโครงการ และหมายเลขโทรศัพท์ไว้ที่รถบรรทุกทุกแรงของ โครงการ เพื่อรับข้อร้องเรียนจากผู้ใช้ถนนร่วมกับ โครงการ</div> <div>- ดูแลรักษาสภาพเส้นทางให้อยู่ในสภาพที่ใช้งานได้ อยู่เสมอ หากเกิดการชำรุดเสียหายจะดำเนินการ ปรับปรุงเส้นทางโดยด่วน</div>	<div>- ไม่มี</div> <div>- ไม่มี</div>	<div>

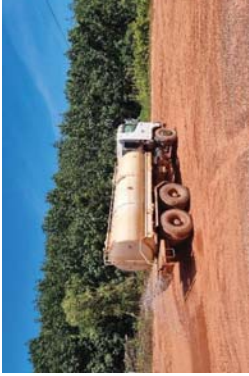
องค์ประกอบทางสิ่งแวดล้อม	มาตรการป้องกันและแก้ไขผลกระทบสิ่งแวดล้อม	ผลการปฏิบัติตามมาตรการป้องกันและแก้ไขผลกระทบสิ่งแวดล้อม	ปัญหา และอุปสรรค ข้อเสนอแนะ	เอกสารอ้างอิง
	3. ให้ทำการตรวจเช็คครุภัณฑ์เครื่องจักร เช่น ระบบห้ามล้อ ระบบไฟฟ้า การทำงานของเครื่องย่นด์ใช้งานได้ดี และปลอดภัยอยู่เสมอ	-	- ไม่มี	-
	4. ให้ทำการดูแลรักษาป้ายเตือนต่างๆ ของโครงการให้อยู่ในสภาพที่ดีอยู่เสมอ ถ้าหากเกิดการชำรุดเสียหายให้รีบดำเนินการซ่อมแซมโดยทันที	-	- ไม่มี	-
	5. ให้ดำเนินการฉีดพรมน้ำบริเวณเส้นทางภายในพื้นที่หน้าเหมืองและเส้นทางขนส่งแร่ของโครงการ วันละ 3-4 ครั้ง ง หรือตามความเหมาะสมของสภาพภูมิอากาศ	-	- ไม่มี

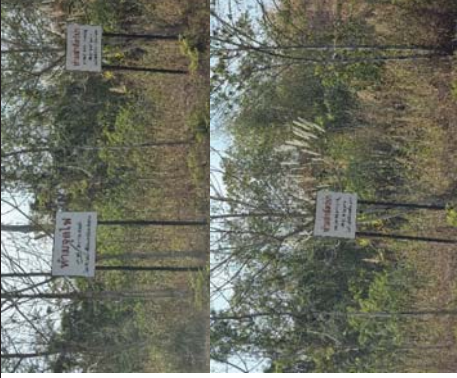
องค์ประกอบทางสิ่งแวดล้อม	มาตรการป้องกันและแก้ไขผลกระทบสิ่งแวดล้อม	ผลการปฏิบัติตามมาตรการป้องกันและแก้ไขผลกระทบสิ่งแวดล้อม	ปัญหา และอุปสรรค ข้อเสนอแนะ	เอกสารอ้างอิง
7. ป่าไม้และสัตว์ป่า	<div>1. หากพบเห็นการเกิดไฟป่า การลักลอบจุดไฟเผาป่า หรือการกระทำผิดตามกฎหมายว่าด้วยการป่าไม้ อื่นๆ เช่น การบุกรุก แผ้วถางป่า การตัดไม้ การล่าสัตว์ป่า เป็นต้น ให้รีบแจ้งหน่วยงานที่เกี่ยวข้องเพื่อดำเนินการตามอำนาจหน้าที่โดยทันที</div> <div>2. ให้จัดเตรียมรถบรรทุกน้ำและอุปกรณ์ดับไฟป่า หากพบเห็นการเกิดไฟป่าให้รีบทำการดับไฟ หากเห็นว่าอยู่ในระดับรุนแรงให้รีบแจ้งหน่วยงานที่เกี่ยวข้องทันที</div>	<div>- จากการดำเนินงานโครงการที่ผ่านมา ยังไม่พบการเกิดไฟป่า การลักลอบจุดไฟเผาป่าหากพบเห็นดังกล่าวจะดำเนินการแจ้งหน่วยงานที่เกี่ยวข้องเคร่งครัด</div> <div>- ติดป้ายเตือนห้ามล่าสัตว์ป่าและห้ามจุดไฟเผาป่าบริเวณด้านทิศตะวันออกของโครงการ</div>	<div>- ไม่มี</div> <div>- ไม่มี</div>	<div>

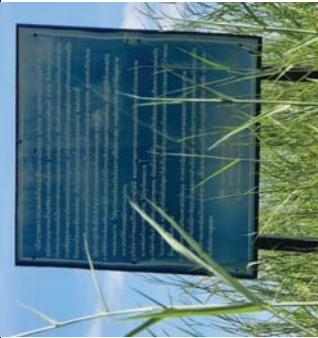
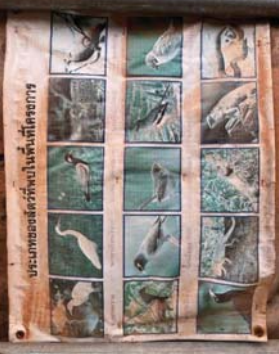
องค์ประกอบทางสิ่งแวดล้อม	มาตรการป้องกันและแก้ไขผลกระทบสิ่งแวดล้อม	ผลการปฏิบัติตามมาตรการป้องกันและแก้ไขผลกระทบสิ่งแวดล้อม	ปัญหา และอุปสรรค ข้อเสนอแนะ	เอกสารอ้างอิง
	<div>3. กำหนดกฎระเบียบข้อบังคับพนักงานของโครงการ ห้ามทำการล่าสัตว์ หรือกระทำการอื่นใดอันเป็นการคุกคามต่อชีวิตและถิ่นที่อยู่อาศัยของสัตว์ป่า หากฝ่าฝืนจะได้รับการลงโทษตามกฎหมาย รวมทั้งติดประกาศประเภทของสัตว์ป่าคุ้มครองที่พบในพื้นที่โครงการ โดยห้ามล่าสัตว์หรือกระทำการอื่นใดอันเป็นการคุกคามต่อชีวิตและถิ่นอาศัยของสัตว์ป่าหรือการกระทำอื่นใด ซึ่งเป็นความผิดตามกฎหมายว่าด้วยการป่าไม้ โดยให้จัดทำป้ายแสดงอย่างชัดเจน และดูแลรักษาป้ายดังกล่าวให้อยู่ในสภาพดีตลอดอายุประจําหน้บัตร์</div>	<div>- กำหนดกฎระเบียบข้อบังคับพนักงานของโครงการ เช่น การห้ามล่าสัตว์ เป็นต้น รวมทั้งบทลงโทษที่จะได้ตามกฎหมาย</div> <div>- ติดป้ายประเภทของสัตว์ป่าคุ้มครองที่พบในพื้นที่โครงการ ให้เห็นได้ชัดเจน และดูแลรักษาป้ายให้อยู่ในสภาพดีตลอดอายุประจําหน้บัตร์</div>	<div>- ไม่มี</div>	<div>

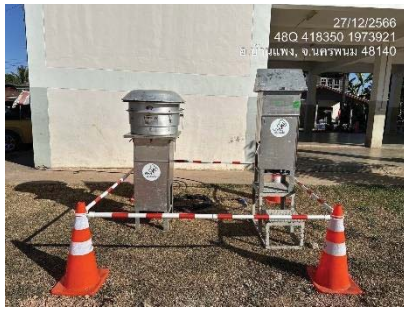
โรงเรียนบ้านป่าหว่าน

**สถานีตรวจวัดคุณภาพอากาศ**

จากการตรวจวัดคุณภาพอากาศ ระหว่างวันที่ จำนวน 3 สถานี ได้แก่ บริเวณโรงเรียนบ้านป่าหว้าน บ้านราษฎรทางด้านทิศตะวันตกของพื้นที่โครงการ และวัดป่าศิลาทอง ระหว่างวันที่ 19-22 มีนาคม 2566 ดังตารางที่ 3-1 และรูปที่ 3-2 โดยมีรายละเอียดดังนี้

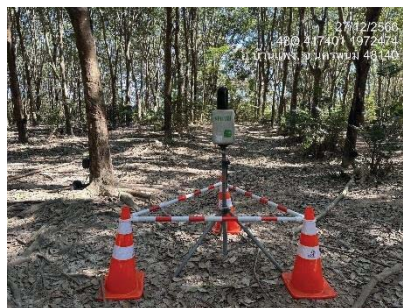
บ้านราษฎร์ทางด้านทิศตะวันตกของพื้นที่  
โครงการ

**สถานีตรวจวัดระดับเสียง**

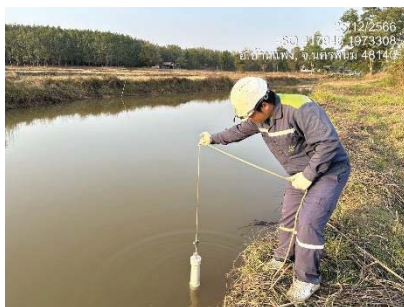
ห้วยผีบ้าทางทิศเหนือของพื้นที่โครงการ

**สถานีเก็บตัวอย่างน้ำ**

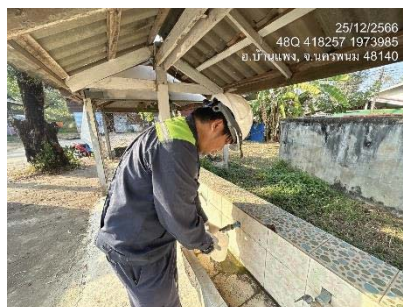
บ่อบาดาล หมู่ที่ 9 บ้านป่าหว่าน

4. คุณภาพน้ำใต้ดิน	ทำการตรวจวัดความเป็นกรดและด่าง ปริมาณของแข็งแขวนลอย ความกระด้าง ความขุ่น จำนวน 1 สถานี คือ บ่อบาดาล หมู่ที่ 9 บ้านป่าหว้าน ปีละ 2 ครั้ง (ช่วงเดือนพฤษภาคม-มิถุนายน และช่วงเดือนกันยายน-ตุลาคม)	- ตรวจวิเคราะห์คุณภาพน้ำใต้ดินบริเวณบ่อบาดาล หมู่ที่ 9 บ้านป่าหว้าน ผลการตรวจวัดในวันที่ 24 เมษายน 2566 พบว่าทุกดัชนีตรวจวัดมีค่าอยู่ในเกณฑ์มาตรฐานตามประกาศกระทรวงทรัพยากรธรรมชาติและสิ่งแวดล้อม เรื่อง กำหนดหลักเกณฑ์และมาตรการในทางวิชาการสำหรับการป้องกันด้านสาธารณสุขและป้องกันในเรื่องสิ่งแวดล้อมเป็นพิษ พ.ศ. 2551	- ไม่มี

**สถานีเก็บตัวอย่างน้ำใต้ดิน**
