รายงานผลการปฏิบัติตามมาตรการป้องกันและแก้ไขผลกระทบสิ่งแวดล้อม
และมาตรการติดตามตรวจสอบผลกระทบสิ่งแวดล้อม
(ระยะดำเนินการ)

โครงการ สราสินี แมนชั่น

เดือนกรกฎาคม-ธันวาคม 2566

**รายงานผลการปฏิบัติตามมาตรการป้องกันและแก้ไขผลกระทบสิ่งแวดล้อม
และมาตรการติดตามตรวจสอบผลกระทบสิ่งแวดล้อม
โครงการ สราสินี แมนชั่น**

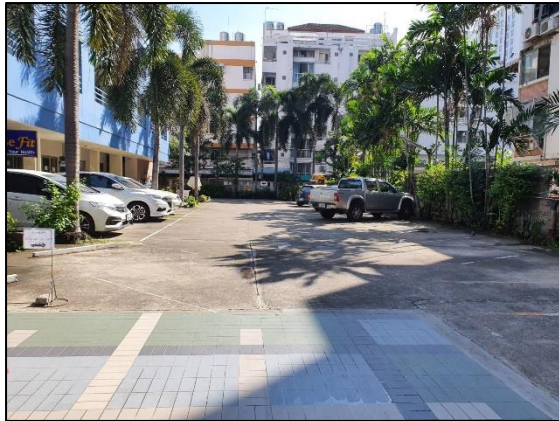
รูปที่ 2-1 พื้นที่จอดรถของโครงการ

2. การคมนาคม	<ul style="list-style-type: none"> - จัดให้มีที่จอดรถภายในพื้นที่โครงการ จำนวน 67 คัน - จัดให้มีที่กันถนนเพื่อชะลอความเร็วรถก่อนออกจากพื้นที่โครงการ - จัดให้มียามรักษาการณ์ ตลอด 24 ชั่วโมง - จัดทิศทางจราจรภายในโครงการให้เป็นแบบเดินรถทางเดียว และจัดให้มีไฟฟ้าส่องสว่างตลอดแนวเส้นทาง - ทำการดูแลซ่อมแซมถนนและอุปกรณ์ประกอบต่างๆ ให้ใช้งานได้อยู่เสมอ เมื่อพบว่าชำรุด จะต้องทำการซ่อมแซมทันที 	<ul style="list-style-type: none"> - โครงการได้จัดให้มีพื้นที่จอดรถของโครงการ เพื่ออำนวยความสะดวกแก่ผู้พักอาศัย โดยรถที่สามารถจอดได้ต้องติดสติ๊กเกอร์หมายเลขห้องพักของโครงการเท่านั้น - โครงการได้จัดให้มีสัญญาณชะลอความเร็วในบริเวณโครงการ - โครงการได้จัดให้มีเจ้าหน้าที่ดูแลและตรวจสอบความเรียบร้อยอาคารพักอาศัย ตลอด 24 ชั่วโมง จำนวน 2 คน เวลาปฏิบัติงานรอบแรก เวลา 22.00-07.00 น. รอบสอง เวลา 07.00-22.00 น. รวมทั้งพนักงานแผนกต้อนรับทำหน้าที่เดินสำรวจความเรียบร้อยตามชั้นต่างๆ และกล้องวงจรปิดทุกชั้น - โครงการได้จัดให้มีป้ายบอกทางเดินรถทางเดียว และติดตั้งไฟฟ้าส่องสว่างตลอดแนวเส้นทาง - เนื่องจากโครงการเปิดประตูด้านหลังโครงการ เพื่อให้ผู้พักอาศัยในซอยประดิพัทธ์ 25 สามารถสัญจรผ่านไป-มาได้ รวมทั้งรถยนต์ส่วนตัวและรถจักรยานยนต์รับจ้าง จึงทำให้มีผู้สัญจรผ่านเข้า-ออกบริเวณโครงการเป็นจำนวนมาก ทั้งนี้ หากพบว่าผิวถนนบริเวณโครงการชำรุดเสียหาย โครงการจะดำเนินการซ่อมแซมทันที 	<ul style="list-style-type: none"> - - - - - - 	<ul style="list-style-type: none"> - ดังรูปที่ 2-1 - ดังรูปที่ 2-2 - ดังรูปที่ 2-3 - ดังรูปที่ 2-4 - ดังรูปที่ 2-5

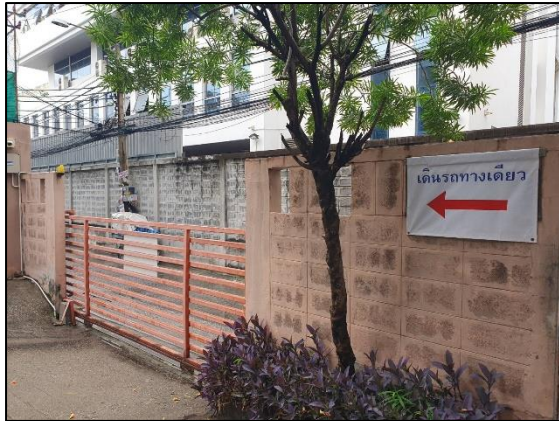
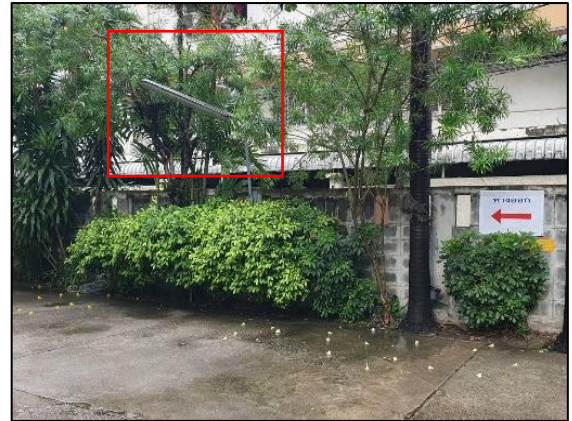
รูปที่ 2-4 ป้ายบอกทางเดินรถ และไฟฟ้าส่องสว่าง

2. การคมนาคม (ต่อ)	<ul style="list-style-type: none"> - ห้ามจอดรถบริเวณทางเข้า-ออกพื้นที่โครงการ เพื่อให้เกิดความคล่องตัวในการจราจร - ติดตั้งป้ายเตือนและป้ายสัญญาณจราจรต่างๆ อย่างชัดเจน 	<ul style="list-style-type: none"> - เนื่องจากซอยประดิพัทธ์ 25 มีอาคารพักอาศัยหลายโครงการ ซึ่งบางครั้งอาจมีผู้พักอาศัยจากโครงการอื่นๆ เข้ามาจอดรถกีดขวางทางเข้า-ออกบริเวณโครงการ - โครงการได้ติดป้ายบอกทางเดินรถทางเดียว และป้ายสัญญาณจราจรให้เห็นชัดเจน 	<ul style="list-style-type: none"> - - 	<ul style="list-style-type: none"> - - ดังรูปที่ 2-4 - ดังรูปที่ 2-6

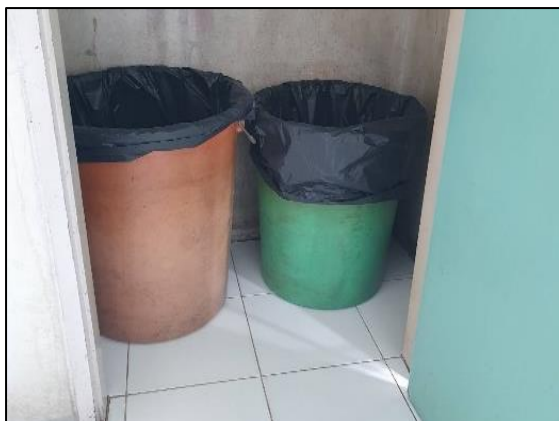
รูปที่ 2-9 ถังขยะประจำชั้น

4. การกำจัดมูลฝอย	<ul style="list-style-type: none"> - จัดให้มีถังขยะ ขนาด 200 ลิตร บริเวณโถงลิฟต์ของชั้นที่ 2-8 จำนวน 1 ถัง/ชั้น 	<ul style="list-style-type: none"> - โครงการได้จัดให้มีถังขยะ ขนาด 200 ลิตร ตั้งแต่ชั้นที่ 2-8 ในห้องเก็บขยะแต่ละชั้น จำนวน 2 ถัง/ชั้น/ห้อง แบ่งเป็น ถังขยะเปียก จำนวน 1 ถัง และถังขยะแห้ง จำนวน 1 ถัง ทั้งนี้ โครงการไม่ได้วางถังขยะบริเวณโถงลิฟต์ชั้นล่างและตามชั้นต่างๆ เนื่องจากมีกลิ่นเหม็นรบกวนผู้พักอาศัยจึงได้ปรับเปลี่ยนจุดวางถังขยะ 	-	- ดังรูปที่ 2-9

4. การกำจัดมูลฝอย (ต่อ)	- จัดให้มีถังขยะ ขนาด 200 ลิตร วางไว้บริเวณโรงลิฟต์ชั้นล่าง จำนวน 2 ถัง	- โครงการได้จัดให้มีถังขยะ ขนาด 200 ลิตร ตั้งแต่ชั้นที่ 2-8 ในห้อง เก็บขยะแต่ละชั้น จำนวน 2 ถัง/ชั้น/ห้อง แบ่งเป็น ถังขยะเปียก จำนวน 1 ถัง และถังขยะแห้ง จำนวน 1 ถัง ทั้งนี้ โครงการไม่ได้วาง ถังขยะบริเวณโรงลิฟต์ชั้นล่างและตามชั้นต่างๆ เนื่องจากมีกลิ่นเหม็น รบกวนผู้พักอาศัยจึงได้ปรับเปลี่ยนจุดวางถังขยะ	-	- ดังรูปที่ 2-9

- จัดให้มีถังขยะ ขนาด 200 ลิตร จำนวน 2 ใบ บริเวณห้องครัว โดยแยกเป็นถังขยะเปียกและถังขยะแห้ง	- โครงการได้จัดให้มีถังขยะ ขนาด 200 ลิตร ตั้งแต่ชั้นที่ 2-8 ในห้อง เก็บขยะแต่ละชั้น จำนวน 2 ถัง/ชั้น/ห้อง แบ่งเป็น ถังขยะเปียก จำนวน 1 ถัง และถังขยะแห้ง จำนวน 1 ถัง ทั้งนี้ โครงการไม่ได้วาง ถังขยะบริเวณโรงลิฟต์ชั้นล่างและตามชั้นต่างๆ เนื่องจากมีกลิ่นเหม็น รบกวนผู้พักอาศัยจึงได้ปรับเปลี่ยนจุดวางถังขยะ	-	- ดังรูปที่ 2-9

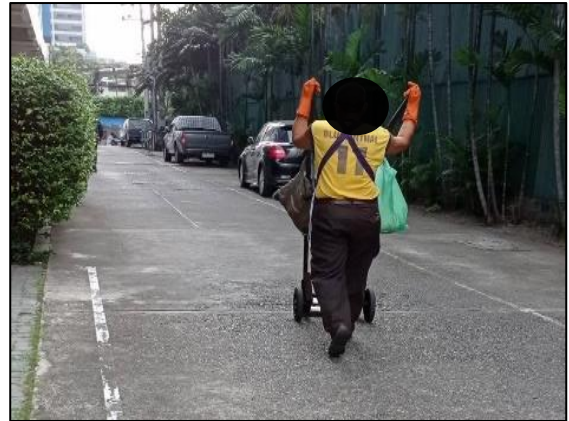
รูปที่ 2-10 พนักงานเก็บขยะของโครงการ

- ควบคุมให้มีเจ้าหน้าที่เข้ามาเก็บขยะทุกวัน	- โครงการได้ติดต่อประสานกับสำนักงานเขตพญาไทให้เข้ามาเก็บ ขยะมูลฝอย วันละ 1 ครั้ง เวลา 21.00 น.	-	- ดังรูปที่ 2-10

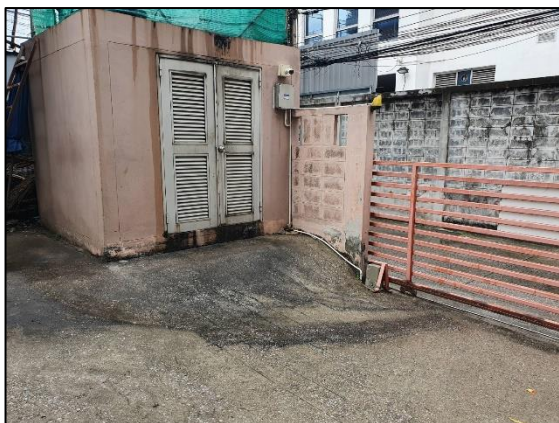
รูปที่ 2-12 ห้องพักขยะ

4. การกำจัดมูลฝอย (ต่อ)	<ul style="list-style-type: none"> - ห้องพักขยะที่อยู่ในชั้นที่ 2-8 จะต้องก่อสร้างตามหลักสุขาภิบาล - จัดให้มีห้องพักขยะ ขนาด 2.4x2.71x2.2 ลูกบาศก์เมตร บริเวณด้านหน้าอาคาร และให้เจ้าหน้าที่เก็บขยะจากห้องพักขยะในอาคารมารวบรวมไว้ในห้องพักขยะ เพื่อรอรถเก็บขยะของสำนักงานเขตพญาไทมารับไปกำจัด - ประสานให้รถเก็บขยะของเขตพญาไทเข้ามาเก็บขยะมูลฝอยอย่างน้อยวันเว้นวัน - จัดให้มีการทำความสะอาดห้องพักขยะมูลฝอยเป็นประจำทุกวัน โดยน้ำเสียจากการทำความสะอาดห้องพักขยะจะรวบรวมเข้าสู่ระบบบำบัดน้ำเสียของโครงการ 	<ul style="list-style-type: none"> - โครงการได้ปฏิบัติตามมาตรการที่กำหนด - โครงการได้จัดให้มีเจ้าหน้าที่จัดเก็บขยะจากห้องพักขยะในอาคารมารวบรวมไว้ในห้องพักขยะ เพื่อรอรถเก็บขยะของสำนักงานเขตพญาไทมารับไปกำจัด - โครงการได้ติดต่อประสานกับสำนักงานเขตพญาไทให้เข้ามาเก็บขยะมูลฝอย วันละ 1 ครั้ง เวลา 21.00 น. - โครงการได้จัดให้มีพนักงานทำความสะอาดห้องพักขยะทุกวัน ส่วนน้ำเสียจากการทำความสะอาดจะไหลเข้าสู่ระบบบำบัดน้ำเสียของโครงการ 	<ul style="list-style-type: none"> - - - - 	<ul style="list-style-type: none"> - ดังรูปที่ 2-11 - ดังรูปที่ 2-10 - ดังรูปที่ 2-12 - - ดังรูปที่ 2-13

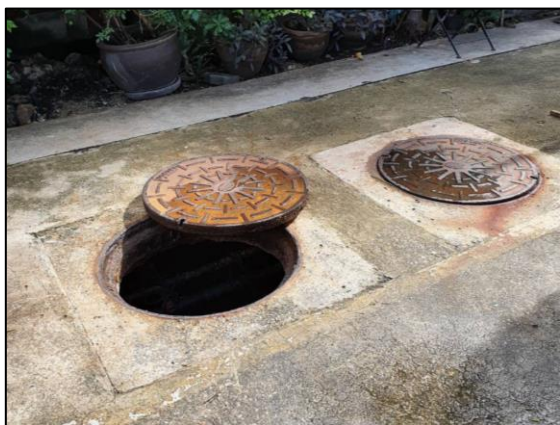
รูปที่ 2-14 ระบบบำบัดน้ำเสีย แบบ Fixed Film Aeration

เนื่องด้วยโครงการมีการใช้ประโยชน์ด้านที่พักอาศัยเปิดให้บริการห้องพัก จำนวน 112 ห้อง ซึ่งตามกฎหมายกระทรวง ฉบับที่ 44 (พ.ศ. 2538) ระบุว่าเป็นอาคารประเภท ข ซึ่งน้ำทิ้งที่ระบายออกสู่สาธารณะจะต้องมีค่า BOD ไม่เกิน 30 มิลลิกรัมต่อลิตร สำหรับการบำบัดน้ำเสีย โครงการใช้ระบบบำบัดน้ำเสียแบบ Fixed Film Aeration

5. การกำจัดน้ำเสียและสิ่งปฏิกูล	- ติดตั้งระบบบำบัดน้ำเสีย Fixed Film Aeration และสามารถรองรับน้ำเสียได้ 96 ลูกบาศก์เมตร/วัน	- โครงการได้เปิดให้บริการห้องพัก จำนวน 112 ห้อง โดยติดตั้งระบบบำบัดน้ำเสีย แบบ Fixed Film Aeration ซึ่งประกอบด้วยส่วนแยกกาก ส่วนกรองไร้อากาศ ส่วนเติมอากาศ ส่วนตกตะกอน น้ำเสียที่ผ่านการบำบัดแล้วจะมีการรวบรวมน้ำเสียผ่านระบบระบายน้ำของโครงการก่อนที่จะระบายออกสู่ท่อระบายน้ำสาธารณะด้านหน้าโครงการ	-	- ดังรูปที่ 2-14

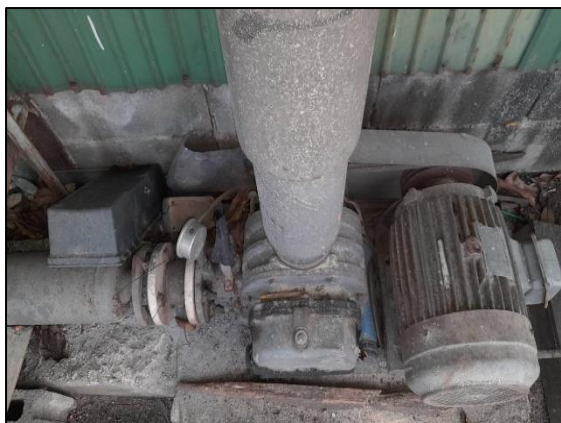
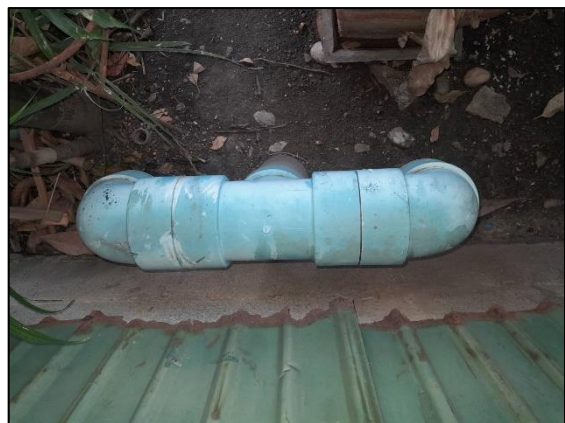
รูปที่ 2-15 ท่อระบายอากาศ

- จัดให้มีท่อระบายอากาศ PVC ซึ่งมีลักษณะเป็น T Pipe ขนาดเส้นผ่านศูนย์กลาง 2 เมตร ความสูง 2 เมตร เพื่อระบายอากาศภายในระบบบำบัดน้ำเสีย ติดตั้งไว้บริเวณแนวรั้วด้านทิศเหนือของโครงการ	- โครงการได้ติดตั้งท่อระบายอากาศภายในระบบบำบัดน้ำเสียบริเวณแนวรั้วด้านทิศเหนือของโครงการ	-	- ดังรูปที่ 2-15

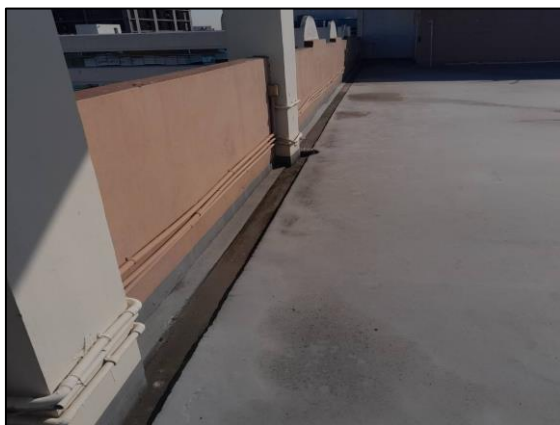
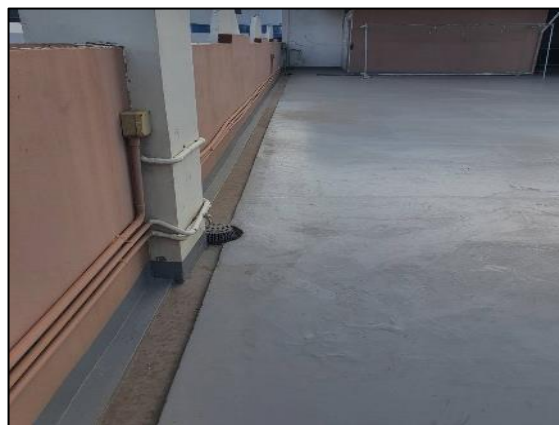
รูปที่ 2-17 รางระบายน้ำฝน

น้ำเสียที่เกิดขึ้นภายในโครงการจะถูกรวบรวมเข้าสู่ระบบบำบัดน้ำเสีย เมื่อผ่านระบบบำบัดแล้วจะไหลมารวมกับน้ำฝนที่รองรับมาจากชั้นหลังคา และไหลผ่านท่อระบายน้ำเพื่องutter ที่อยู่รอบอาคาร จากนั้นจะไหลลงสู่ท่อระบายน้ำสาธารณะของเขตพญาไท บริเวณด้านทิศเหนือของโครงการ

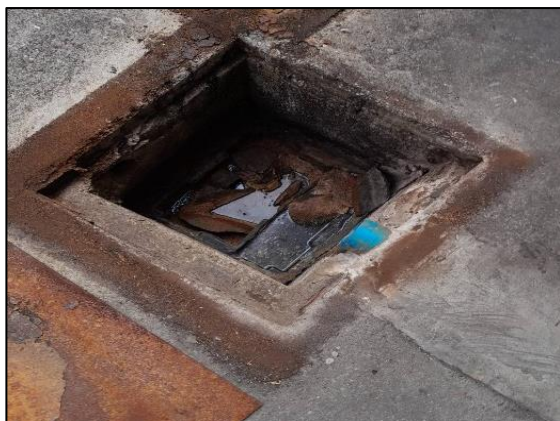
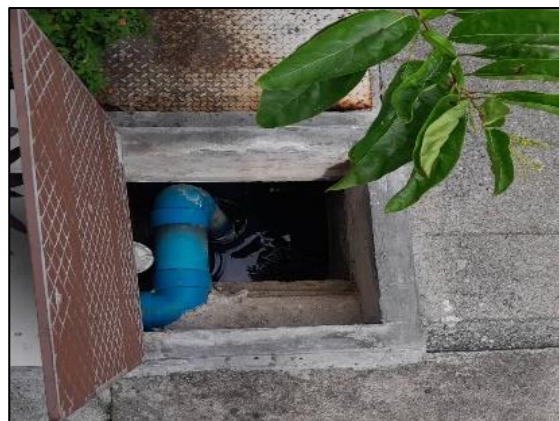
รูปที่ 2-19 ท่อระบายน้ำเสีย

สำหรับการระบายน้ำเสียที่ถูกบำบัดแล้ว จะถูกรวบรวมเข้าสู่ระบบรางระบายน้ำรอบอาคาร เพื่อระบายออกสู่ท่อระบายน้ำสาธารณะ เส้นผ่านศูนย์กลาง 0.3 เมตร บริเวณด้านทิศเหนือของโครงการ

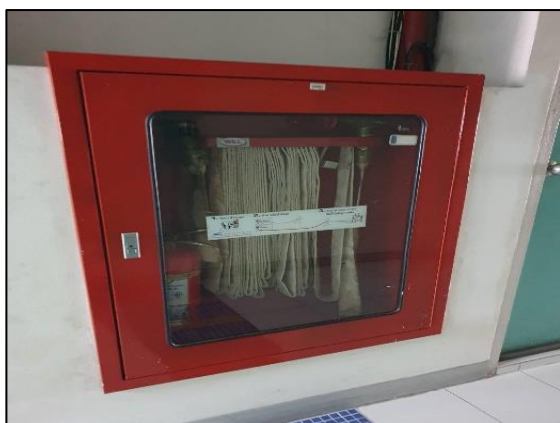
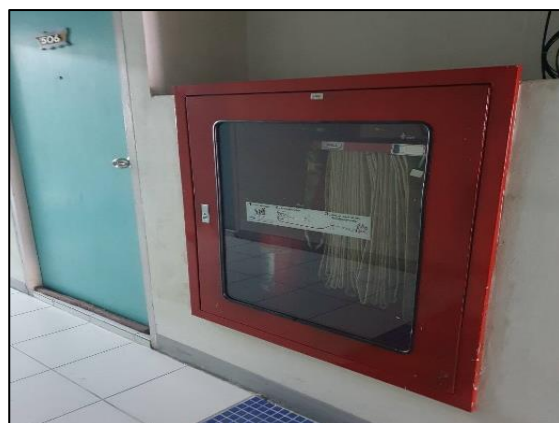
รูปที่ 2-21 ตู้เก็บสายฉีดน้ำดับเพลิง

ระบบดับเพลิงของโครงการ ประกอบด้วย ท่อยื่นเส้นผ่านศูนย์กลาง 4 นิ้ว ซึ่งสามารถต่อเข้ากับสายฉีดน้ำดับเพลิง ขนาด 1 นิ้ว จำนวน 1 ชุดต่อชั้น และจัดให้มีตู้เก็บสายฉีดน้ำดับเพลิง (Fire Hose Cabinet) ทุกชั้น ชั้นละ 1 ตำแหน่ง พร้อมทั้งจัดให้มีถังดับเพลิงเคมี ชนิดโฟม ขนาด 10 ลิตร ทุกชั้น ชั้นละ 1 ถัง

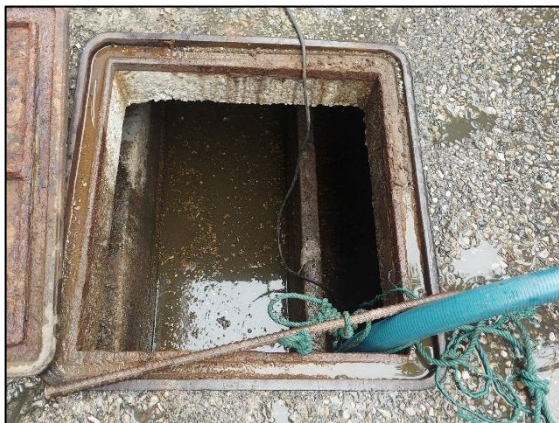
รูปที่ 2-27 บ่อสูบล้างสิ่งปฏิกูล

- ประสานงานให้เจ้าหน้าที่จากเขตพญาไททำการเก็บกากตะกอนทุก 1 เดือน	- โครงการได้ประสานให้บริษัทเอกชนเข้ามาเก็บกากตะกอนไปกำจัด ล่าสุดเมื่อเดือนกรกฎาคม 2564 สำหรับปี 2566 มีแผนดำเนินการระหว่างเดือนมกราคม-มิถุนายน 2567 ซึ่งจะนำเสนอในรายงานฯ ฉบับถัดไป	-	- ดังรูปที่ 2-27 - ดังภาคผนวก ข-1

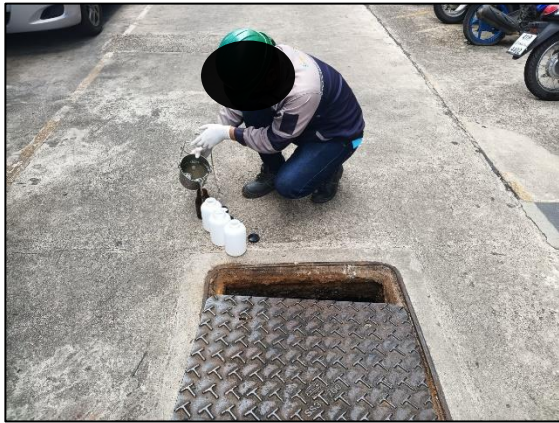
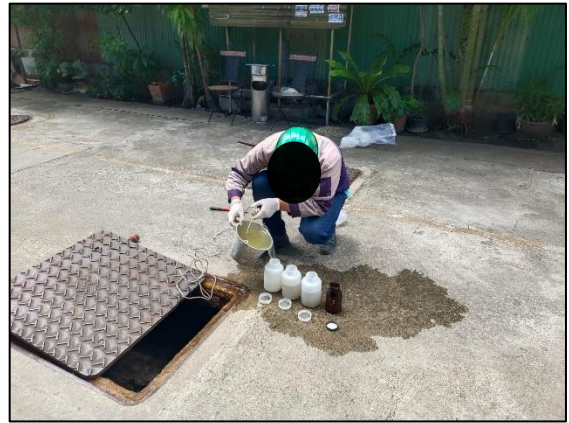
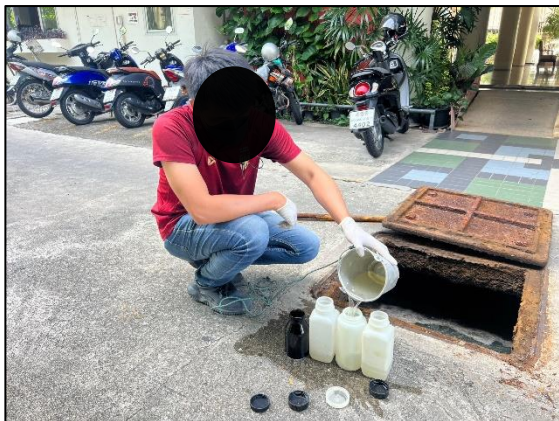
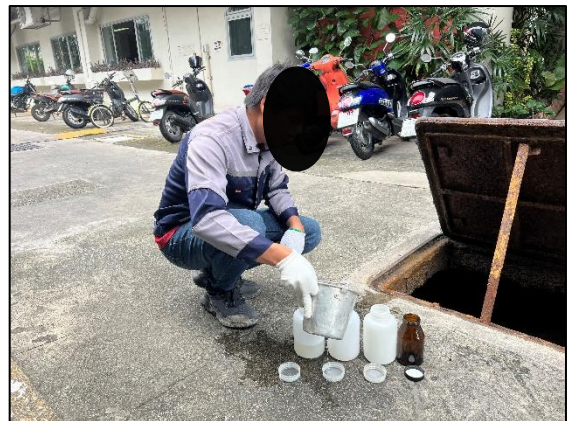
รูปแสดงการเก็บตัวอย่างน้ำทิ้ง
โครงการ สราลีนิ แมนชั่น (ระยะดำเนินการ)
เดือนกรกฎาคม-ธันวาคม 2566

น้ำเสียก่อนเข้าระบบบำบัด
(พิกัด : 13°47'37.3" N, 100°32'53.2" E)

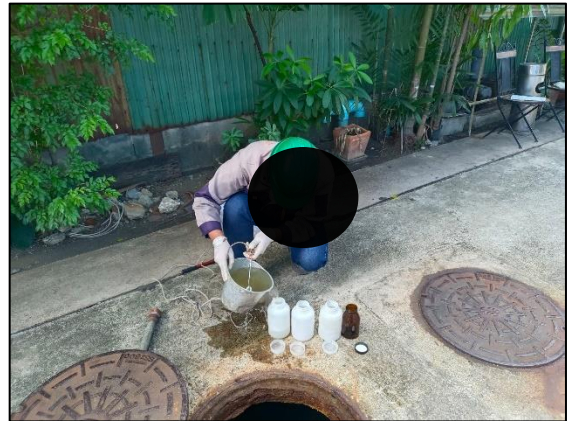
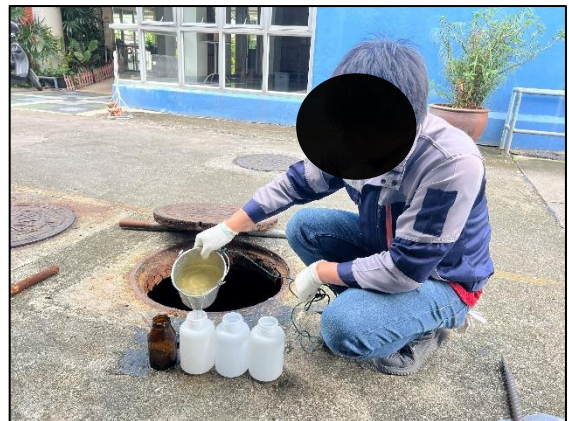
รูปแสดงการเก็บตัวอย่างน้ำทิ้ง (ต่อ)
โครงการ สราลีนิ แมนชั่น (ระยะดำเนินการ)
เดือนกรกฎาคม-ธันวาคม 2566

น้ำทิ้งที่ผ่านการบำบัดแล้ว
(พิกัด : 13°47'37.4" N, 100°32'53.1" E)
