### บทที่ 3

#### ผลการติดตามตรวจสอบคุณภาพสิ่งแวดล้อม

การติดตามตรวจสอบคุณภาพสิ่งแวดล้อมของ โครงการ Beyond Sukhumvit (ระยะดำเนินการ) นิติบุคคลอาคารชุด บีคอนด์ สุขุมวิท ดำเนินการจัดจ้าง บริษัท เอส.พี.เจ.ไซแอนติฟิก จำกัด โดยทำการตรวจวัดคุณภาพสิ่งแวดล้อม บริเวณพื้นที่โครงการระหว่างเดือนกรกฎาคม – ธันวาคม พ.ศ.2566

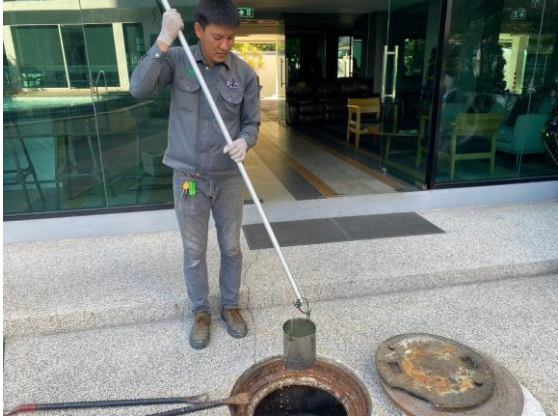
| <p>รูปที่ 3-1 จุดตรวจวัดคุณภาพน้ำทิ้ง (Wastewater Quality)<br/>ของโครงการ Beyond Sukhumvit<br/>ระหว่างเดือนกรกฎาคม – ธันวาคม พ.ศ.2566</p> | |

| <p>จุดรวบรวมน้ำเสียเข้าก่อนระบบบำบัดน้ำเสีย</p> | <p>จุดระบายน้ำออกจากระบบบำบัดน้ำเสียก่อนระบายลงสู่ท่อระบายน้ำด้านหน้าโครงการ</p> |

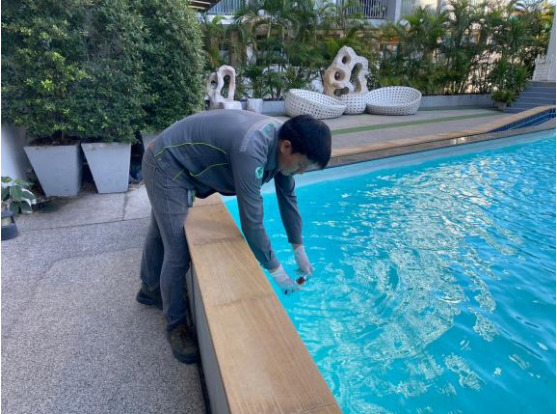
| <p><b>รูปที่ 3-2</b> จุดตรวจวัดคุณภาพน้ำสระว่ายน้ำ (Swimming pool water)<br/>ของโครงการ Beyond Sukhumvit<br/>ระหว่างเดือนกรกฎาคม – ธันวาคม พ.ศ.2566</p> | |

| <p>สระว่ายน้ำบริเวณส่วนลึก</p> | <p>สระว่ายน้ำบริเวณส่วนตื้น</p> |
