### บทที่ 3

#### ผลการติดตามตรวจสอบคุณภาพสิ่งแวดล้อม

การติดตามตรวจสอบคุณภาพสิ่งแวดล้อม ของ โครงการ ไอดีโอ ท่าพระ อินเตอร์เซ็นจ์ (ชื่อเดิม ไอดีโอ ท่าพระ) (ระยะดำเนินการ) ของนิติบุคคลอาคารชุด ไอดีโอ ท่าพระ อินเตอร์เซ็นจ์ ดำเนินการจัดจ้าง บริษัท เอส.พี.เจ.ไซแอนติฟิก จำกัด โดยทำการตรวจวัดคุณภาพน้ำทิ้งและน้ำสระเวย์น้ำ บริเวณพื้นที่โครงการ ระหว่างเดือนกรกฎาคม - ธันวาคม พ.ศ.2566

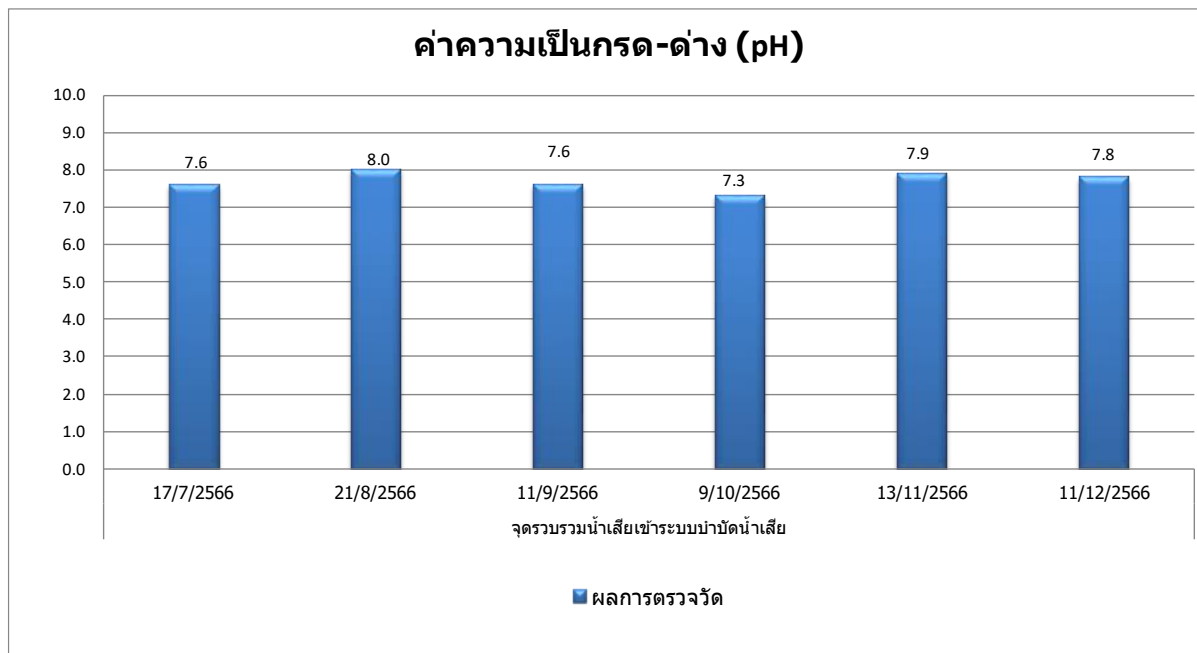
กราฟที่ 3.1-1 กราฟเปรียบเทียบผลการตรวจวัดคุณภาพน้ำทั้งค่าความเป็นกรด-ด่าง (pH) จากจุดรวบรวมน้ำเสียเข้าระบบบำบัดน้ำเสีย ระหว่างเดือนกรกฎาคม - ธันวาคม พ.ศ.2566

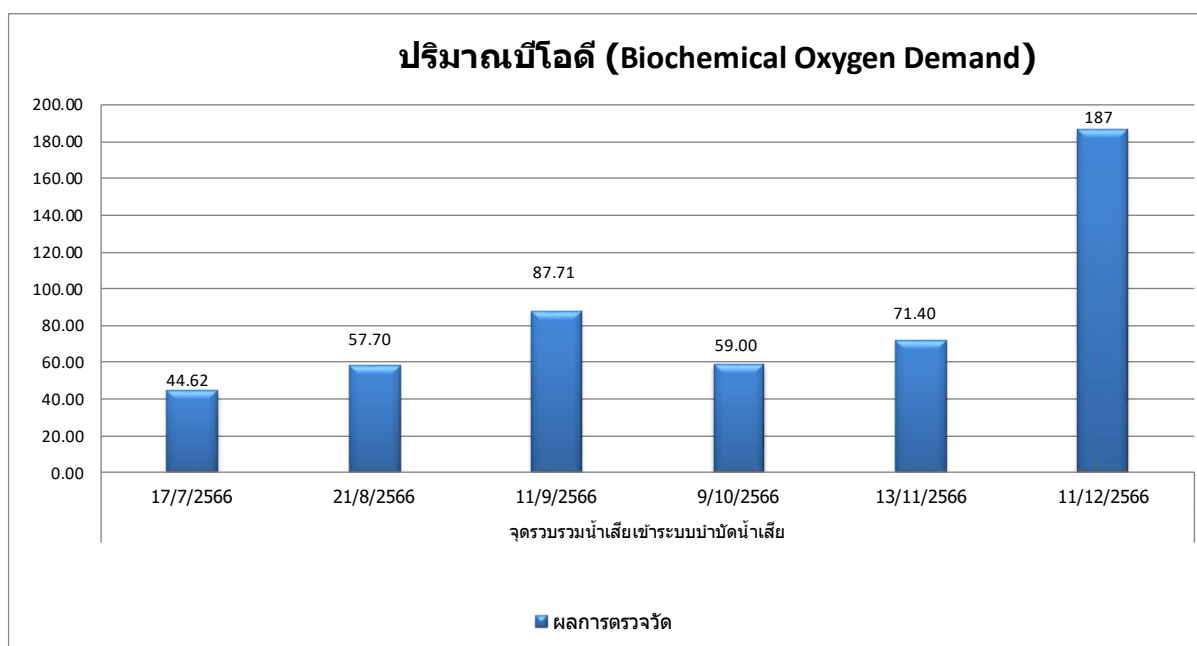
กราฟที่ 3.1-2 กราฟเปรียบเทียบผลการตรวจวัดปริมาณบีโอดี (Biochemical Oxygen Demand) จากจุดรวบรวมน้ำเสียเข้าระบบบำบัดน้ำเสีย ระหว่างเดือนกรกฎาคม - ธันวาคม พ.ศ.2566

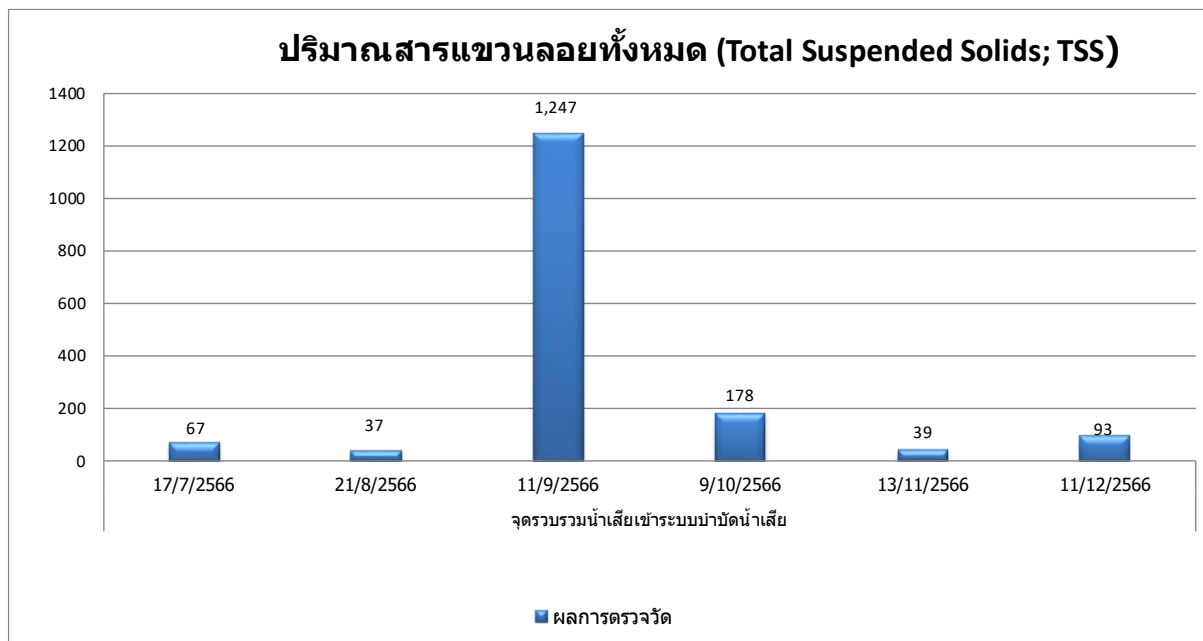
กราฟที่ 3.1-3 กราฟเปรียบเทียบผลการตรวจวัดปริมาณของแข็งแขวนลอยทั้งหมด (Total Suspended Solids) จากจุดรวมน้ำเสียเข้าระบบบำบัดน้ำเสีย ระหว่างเดือนกรกฎาคม - ธันวาคม พ.ศ.2566

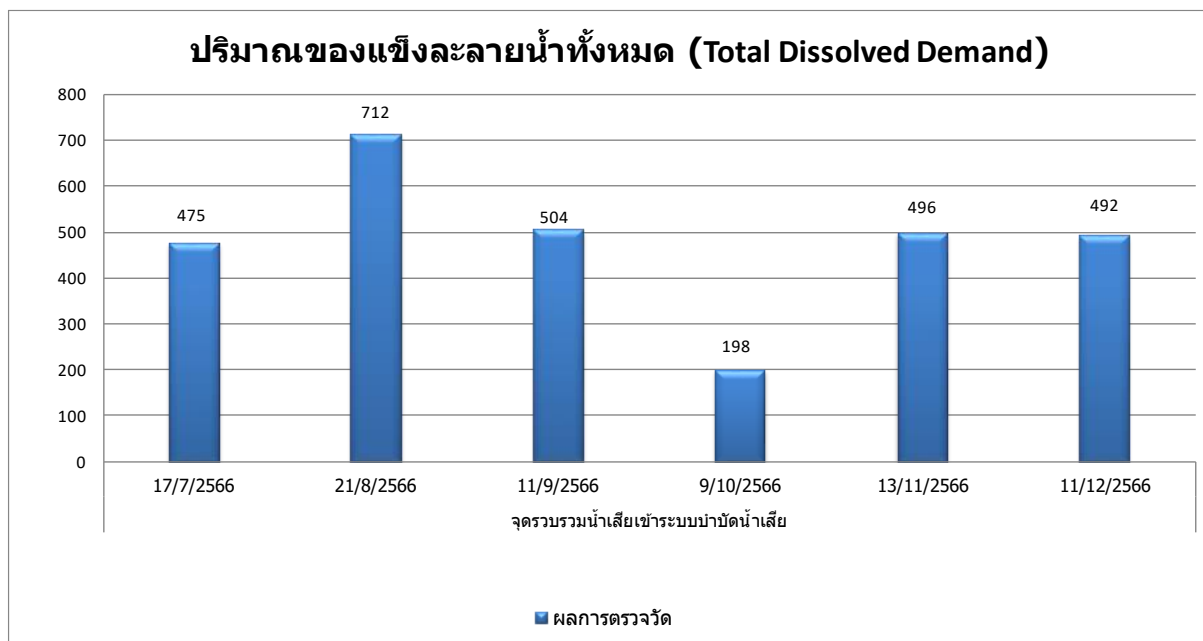
กราฟที่ 3.1-4 กราฟเปรียบเทียบผลการตรวจวัดปริมาณของแข็งละลายน้ำทั้งหมด (Total Dissolved Demand) จากจุดรวมน้ำเสียเข้าระบบบำบัดน้ำเสีย ระหว่างเดือนกรกฎาคม - ธันวาคม พ.ศ.2566

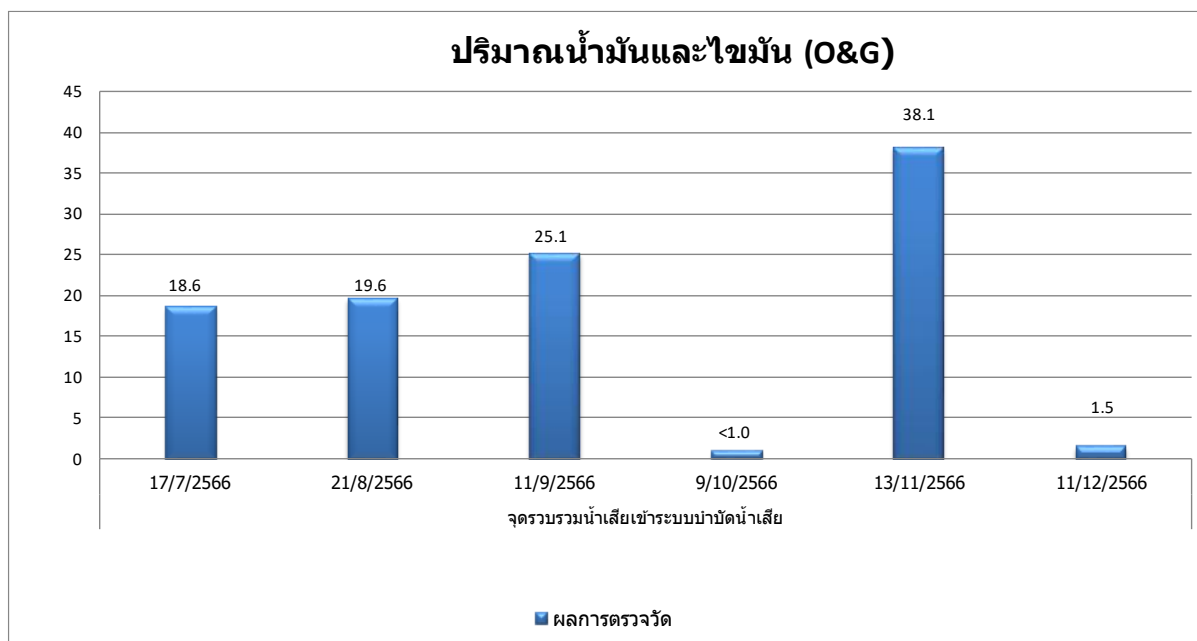
กราฟที่ 3.1-5 กราฟเปรียบเทียบผลการตรวจวัดปริมาณน้ำมันและไขมัน (Oil&Grease)  
จากจุดรวมน้ำเสียเข้าระบบบำบัดน้ำเสีย ระหว่างเดือนกรกฎาคม - ธันวาคม พ.ศ.2566

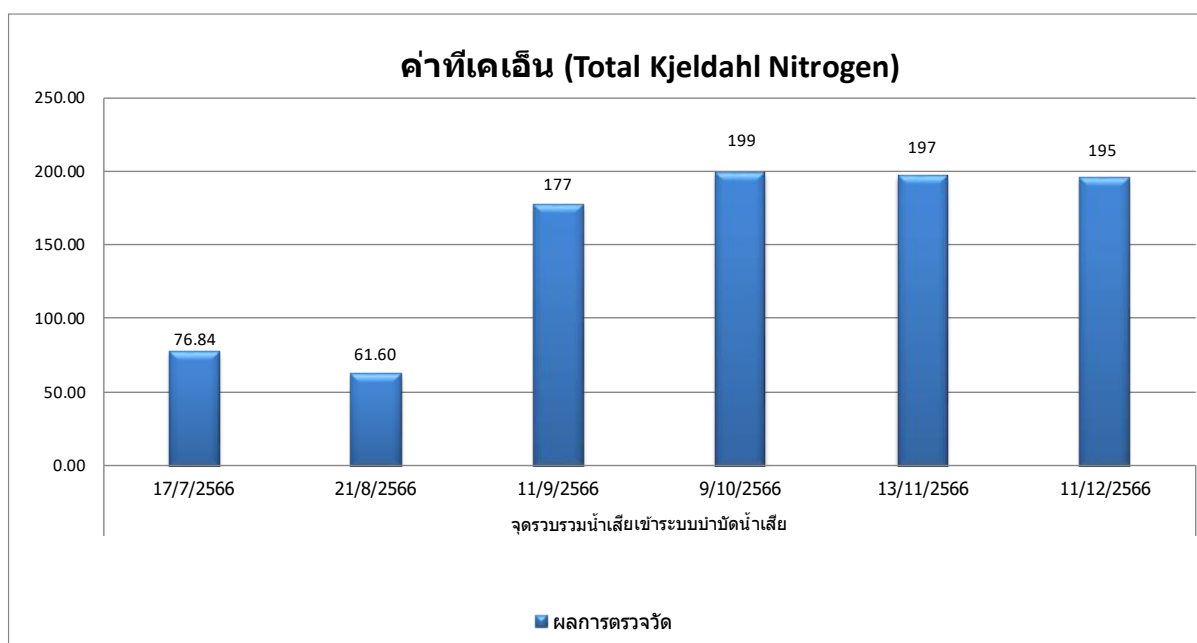
กราฟที่ 3.1-6 กราฟเปรียบเทียบผลการตรวจวัด ค่าทีเคเอ็น (Total Kjeldahl Nitrogen)  
จากจุดรวมน้ำเสียเข้าระบบบำบัดน้ำเสีย ระหว่างเดือนกรกฎาคม - ธันวาคม พ.ศ.2566

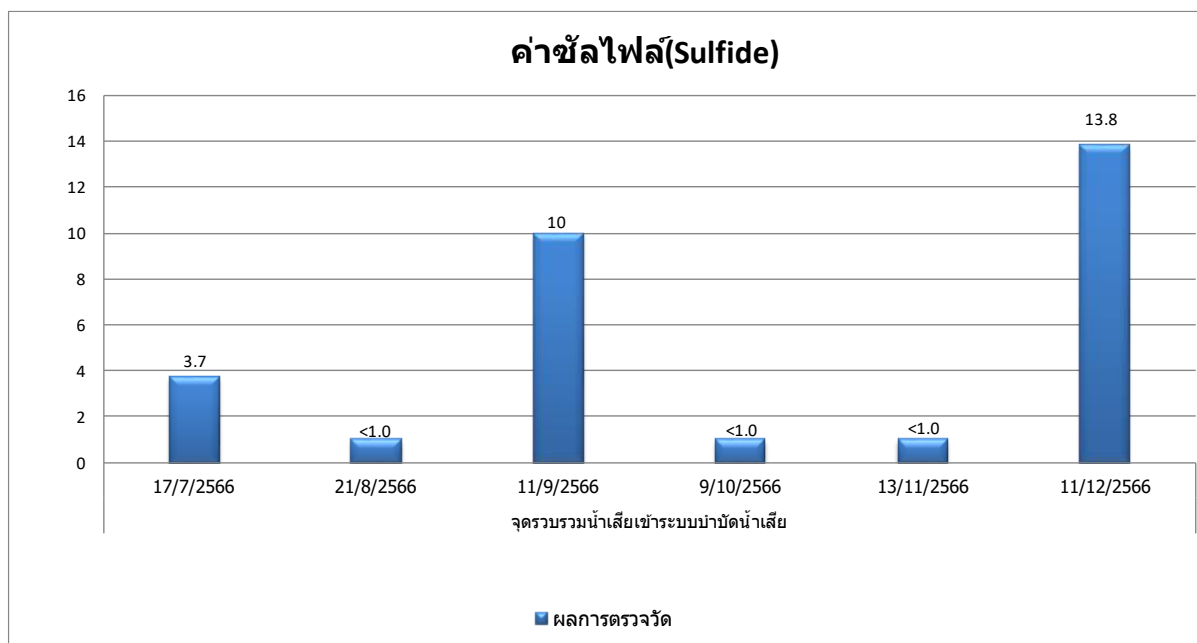
กราฟที่ 3.1-7 กราฟเปรียบเทียบผลการตรวจวัด ปริมาณซัลไฟด์ (Sulfide)  
จากจุดรวมน้ำเสียเข้าระบบบำบัดน้ำเสีย ระหว่างเดือนกรกฎาคม - ธันวาคม พ.ศ.2566

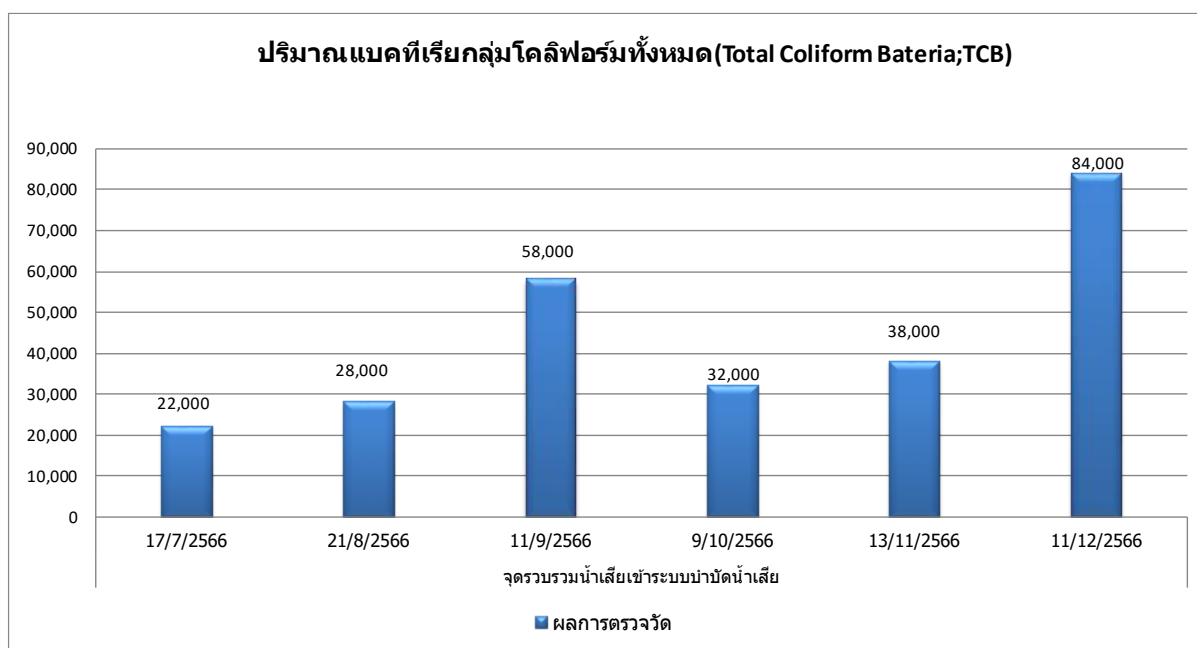
กราฟที่ 3.1-8 กราฟเปรียบเทียบผลการตรวจวัดปริมาณโคลิฟอร์มแบคทีเรียทั้งหมด (Total Coliform Bacteria)  
จากจุดรวมน้ำเสียเข้าระบบบำบัดน้ำเสีย ระหว่างเดือนกรกฎาคม - ธันวาคม พ.ศ.2566

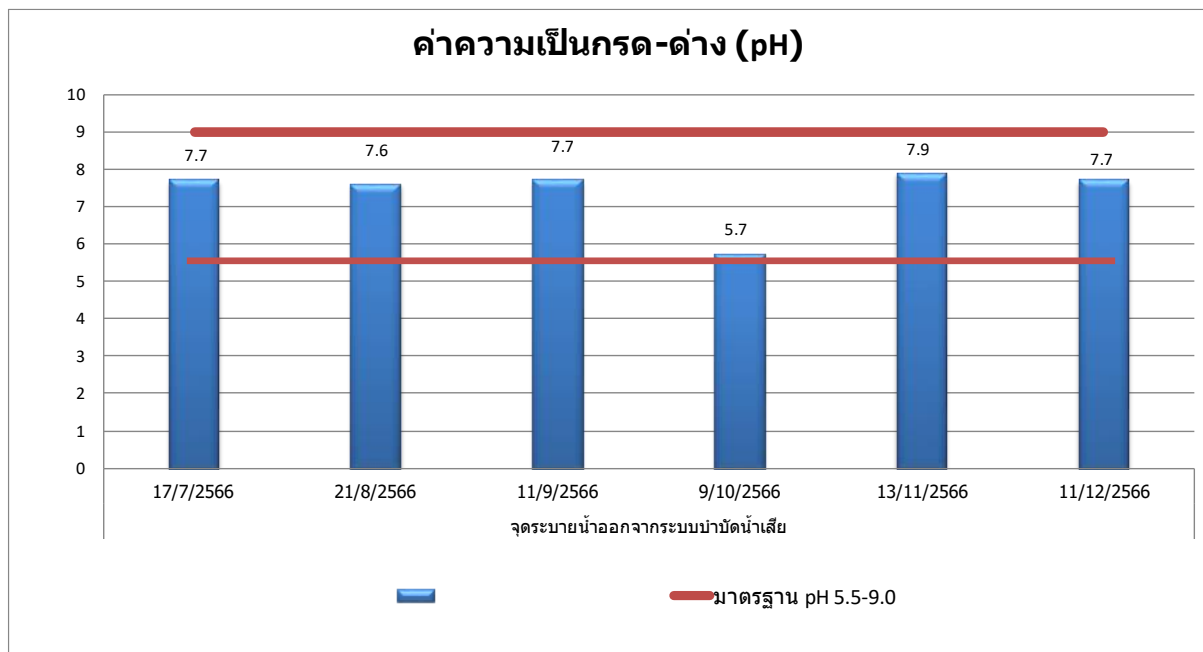
กราฟที่ 3.1-9 กราฟเปรียบเทียบผลการตรวจวัดคุณภาพน้ำทั้งค่าความเป็นกรด-ด่าง (pH) จากจุดระบายน้ำออกจากระบบบำบัดน้ำเสีย ระหว่างเดือนกรกฎาคม - ธันวาคม พ.ศ.2566

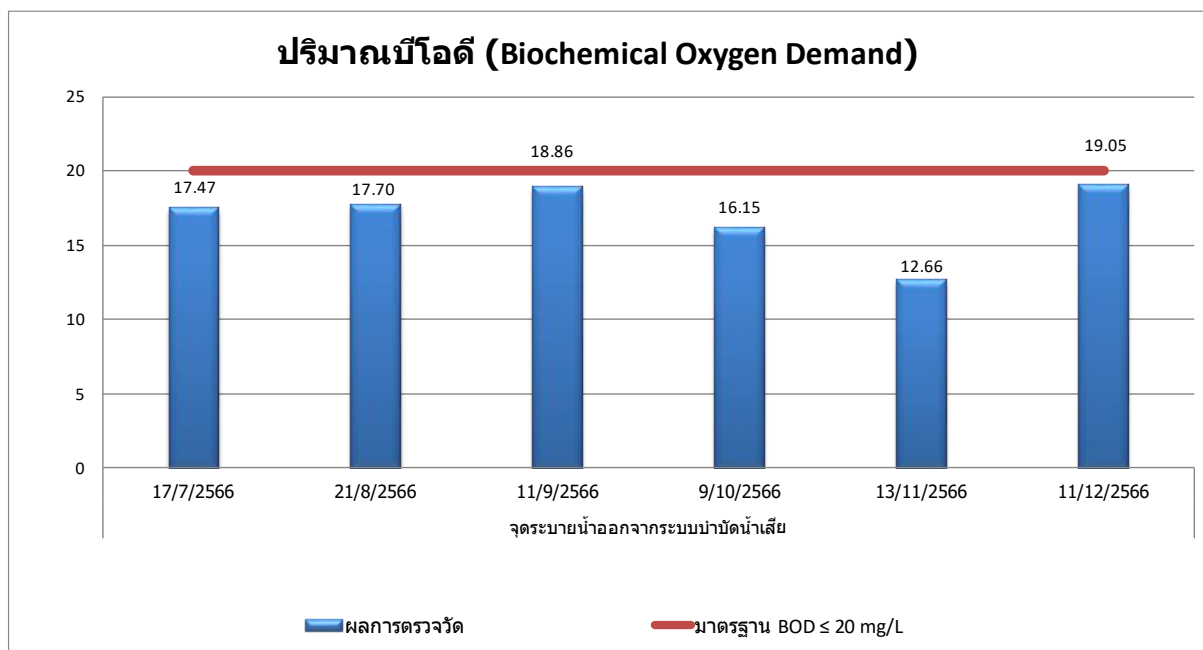
กราฟที่ 3.1-10 กราฟเปรียบเทียบผลการตรวจวัดปริมาณบีโอดี (Biochemical Oxygen Demand) จากจุดระบายน้ำออกจากระบบบำบัดน้ำเสีย ระหว่างเดือนกรกฎาคม - ธันวาคม พ.ศ.2566

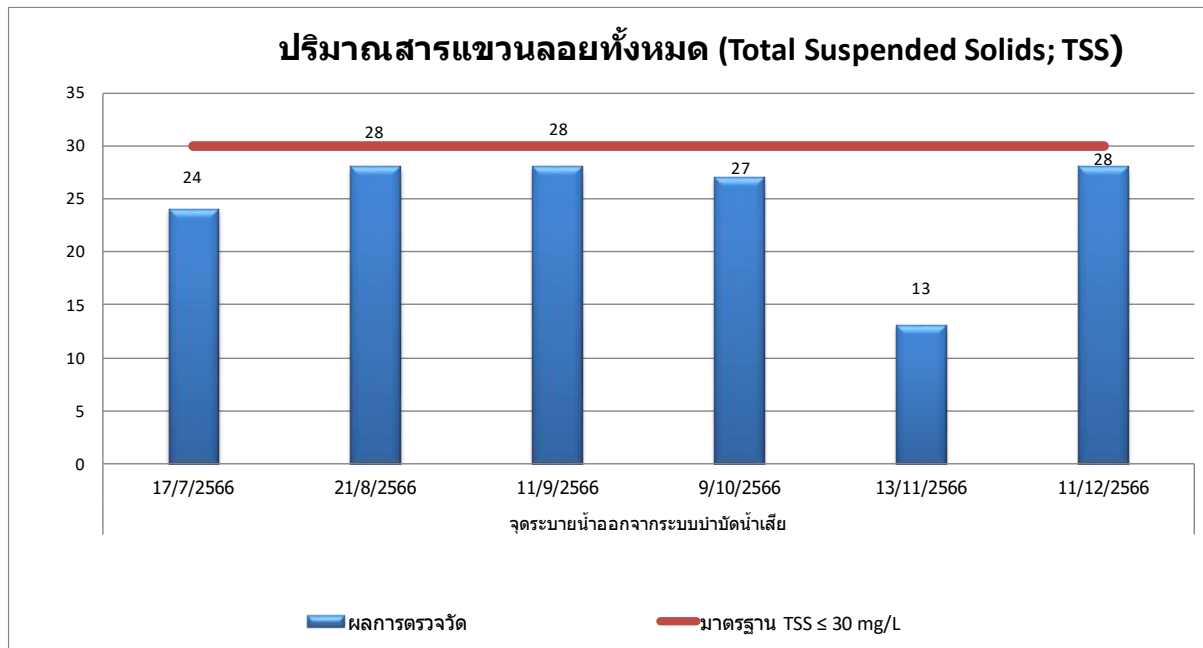
กราฟที่ 3.1-11 กราฟเปรียบเทียบผลการตรวจวัดปริมาณของแข็งแขวนลอยทั้งหมด (Total Suspended Solids) จากจุดระบายน้ำออกจากระบบบำบัดน้ำเสีย ระหว่างเดือนกรกฎาคม - ธันวาคม พ.ศ.2566

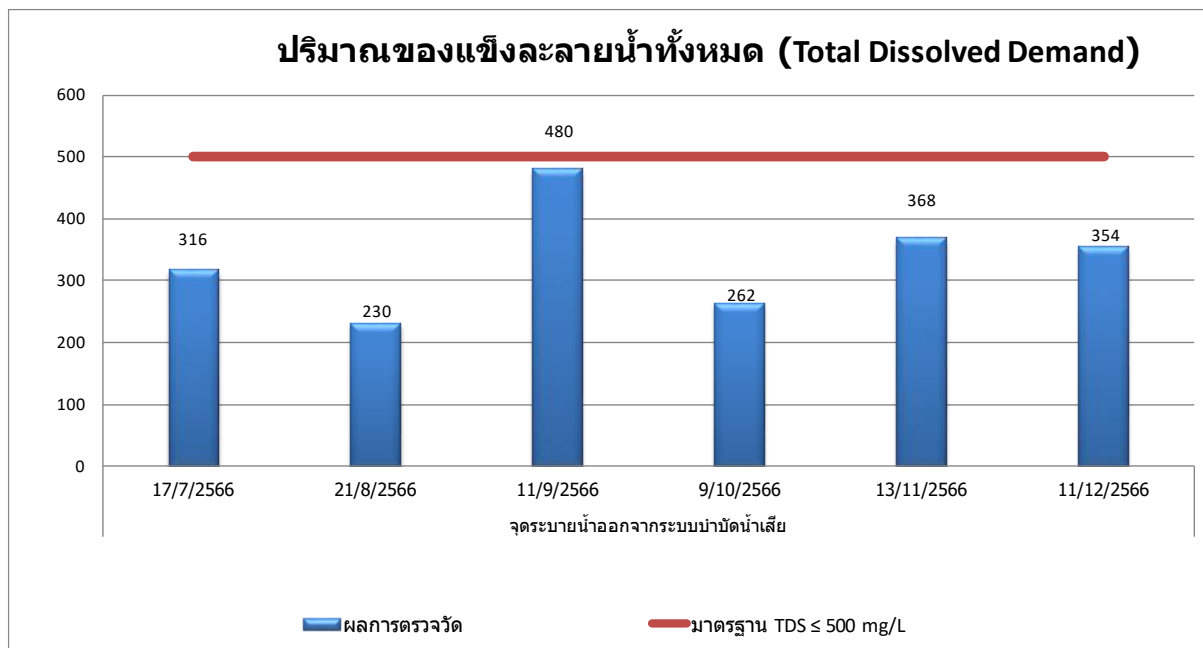
กราฟที่ 3.1-12 กราฟเปรียบเทียบผลการตรวจวัดปริมาณของแข็งละลายน้ำทั้งหมด (Total Dissolved Demand) จากจุดระบายน้ำออกจากระบบบำบัดน้ำเสีย ระหว่างเดือนกรกฎาคม - ธันวาคม พ.ศ.2566

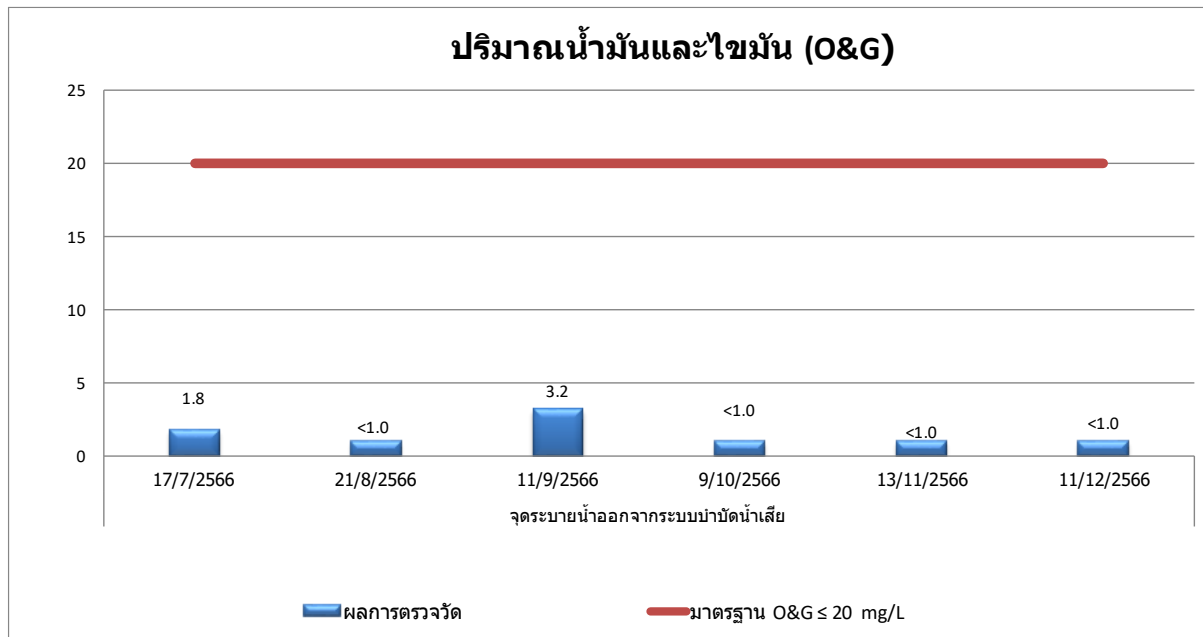
กราฟที่ 3.1-13 กราฟเปรียบเทียบผลการตรวจวัดปริมาณน้ำมันและไขมัน (Oil&Grease) จากจุดระบายน้ำออกจากระบบบำบัดน้ำเสีย ระหว่างเดือนกรกฎาคม - ธันวาคม พ.ศ.2566

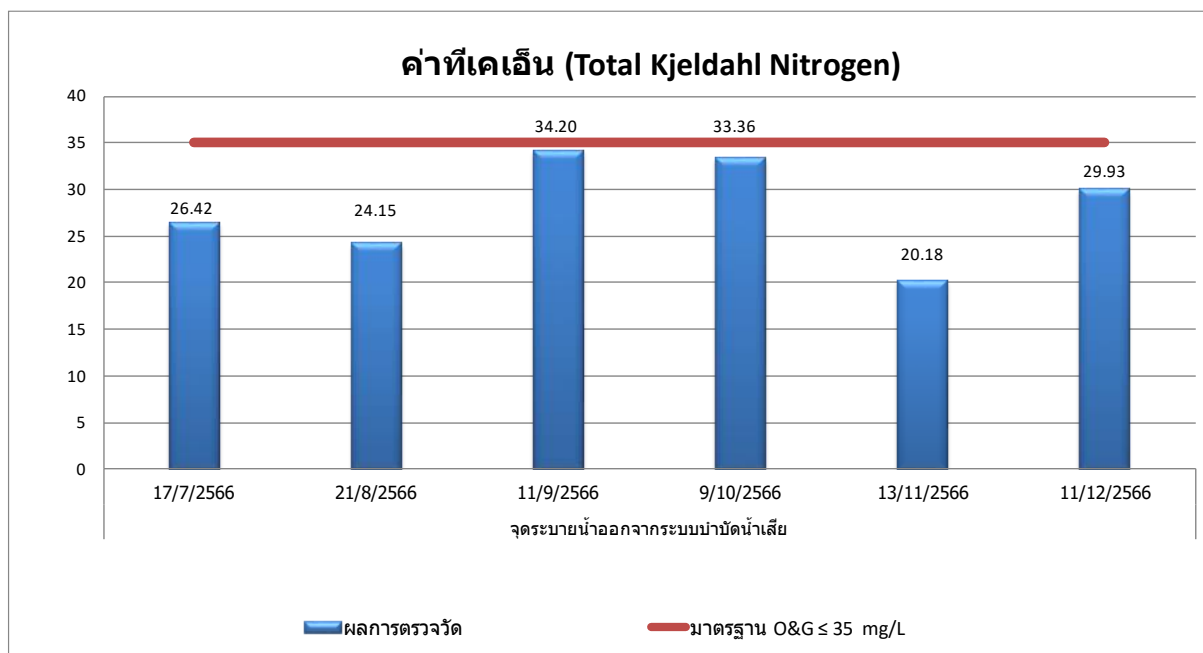
กราฟที่ 3.1-14 กราฟเปรียบเทียบผลการตรวจวัด ค่าทีเคเอ็น (Total Kjeldahl Nitrogen) จากจุดระบายน้ำออกจากระบบบำบัดน้ำเสีย ระหว่างเดือนกรกฎาคม - ธันวาคม พ.ศ.2566

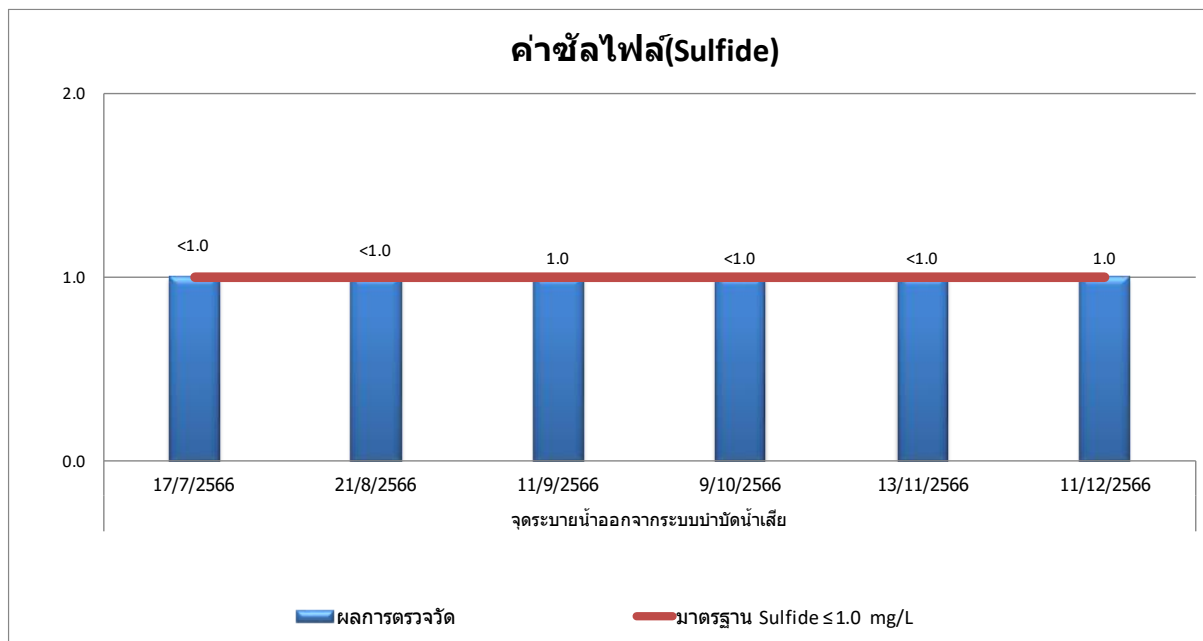
กราฟที่ 3.1-15 กราฟเปรียบเทียบผลการตรวจวัด ปริมาณซัลไฟด์ (Sulfide)  
จากจุดระบายน้ำออกจากระบบบำบัดน้ำเสีย ระหว่างเดือนกรกฎาคม - ธันวาคม พ.ศ.2566

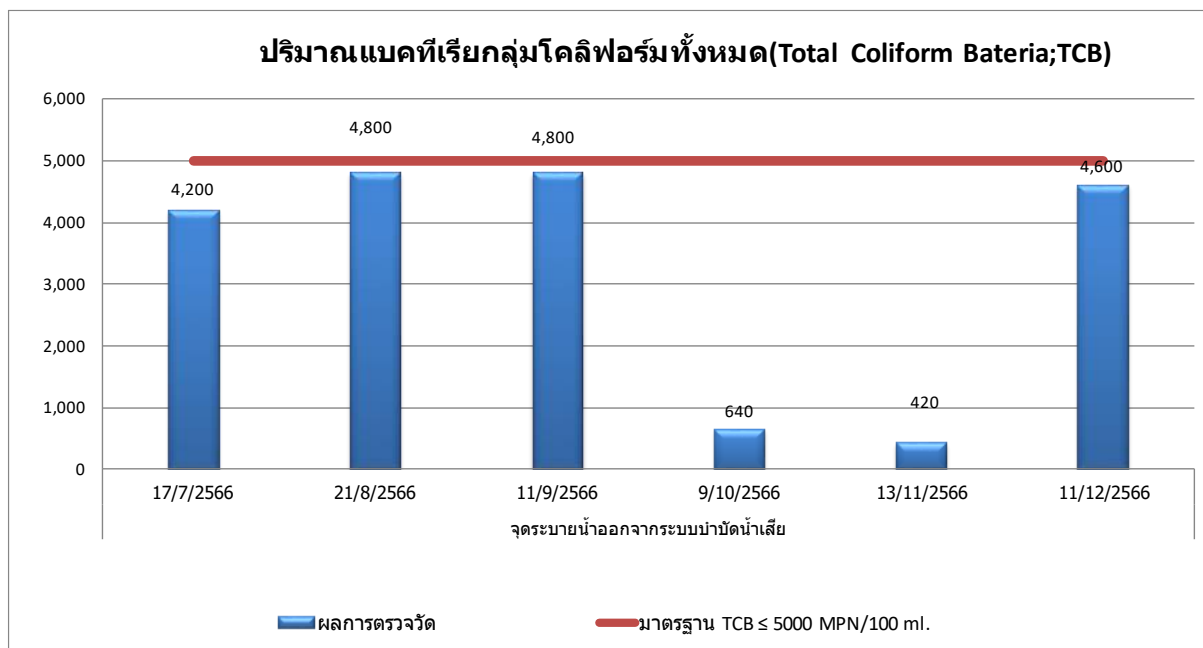
กราฟที่ 3.1-16 กราฟเปรียบเทียบผลการตรวจวัดปริมาณโคลิฟอร์มแบคทีเรียทั้งหมด (Total Coliform Bacteria)  
จากจุดระบายน้ำออกจากระบบบำบัดน้ำเสีย ระหว่างเดือนกรกฎาคม - ธันวาคม พ.ศ.2566

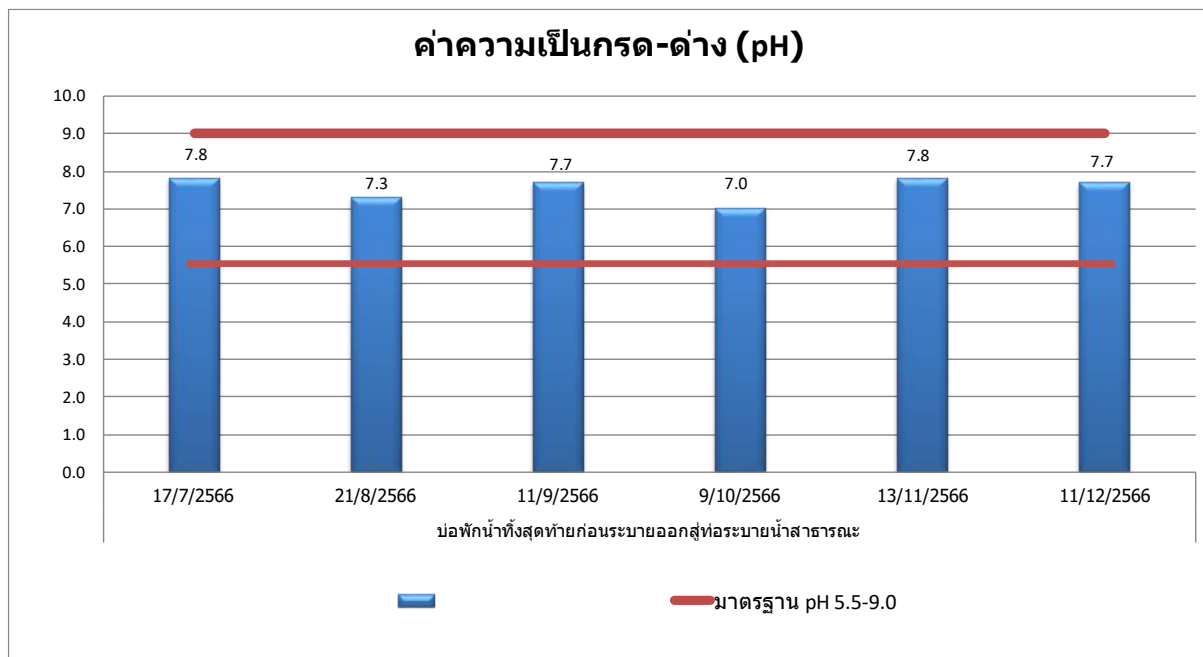
กราฟที่ 3.1-17 กราฟเปรียบเทียบผลการตรวจวัดคุณภาพน้ำทิ้งค่าความเป็นกรด-ด่าง (pH)  
จากบ่อบำบัดน้ำทิ้งสุดท้ายก่อนระบายออกสู่ท่อระบายน้ำสาธารณะ ระหว่างเดือนกรกฎาคม - ธันวาคม พ.ศ.2566

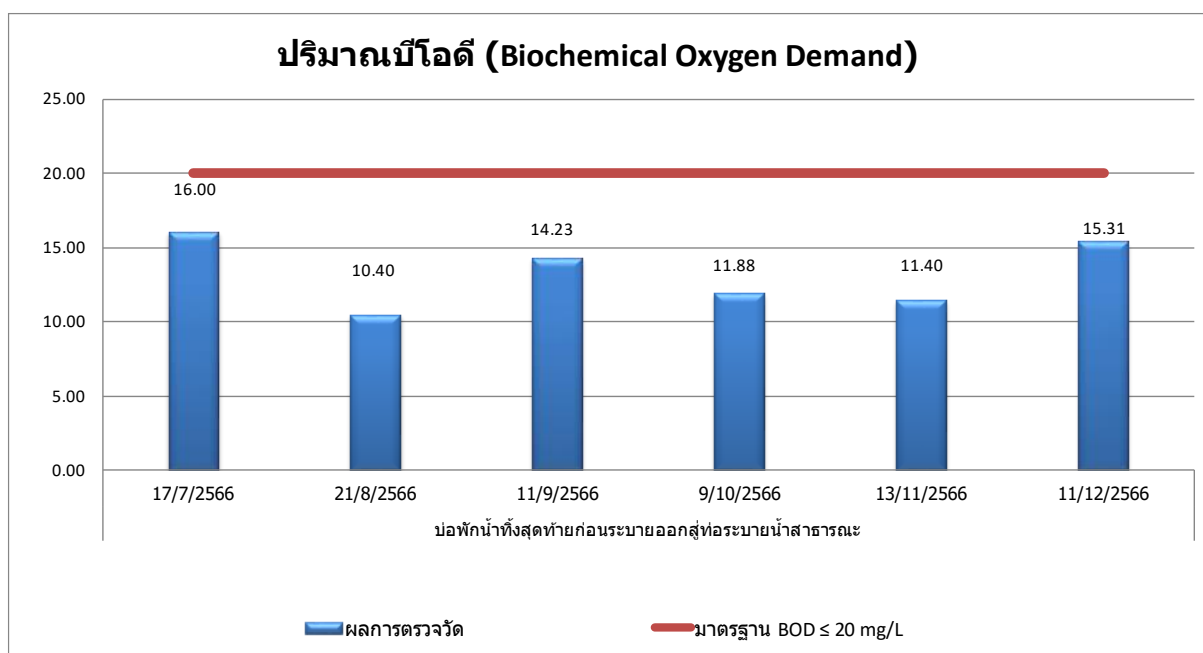
กราฟที่ 3.1-18 กราฟเปรียบเทียบผลการตรวจวัดปริมาณบีโอดี (Biochemical Oxygen Demand)  
จากบ่อบำบัดน้ำทิ้งสุดท้ายก่อนระบายออกสู่ท่อระบายน้ำสาธารณะ ระหว่างเดือนกรกฎาคม - ธันวาคม พ.ศ.2566

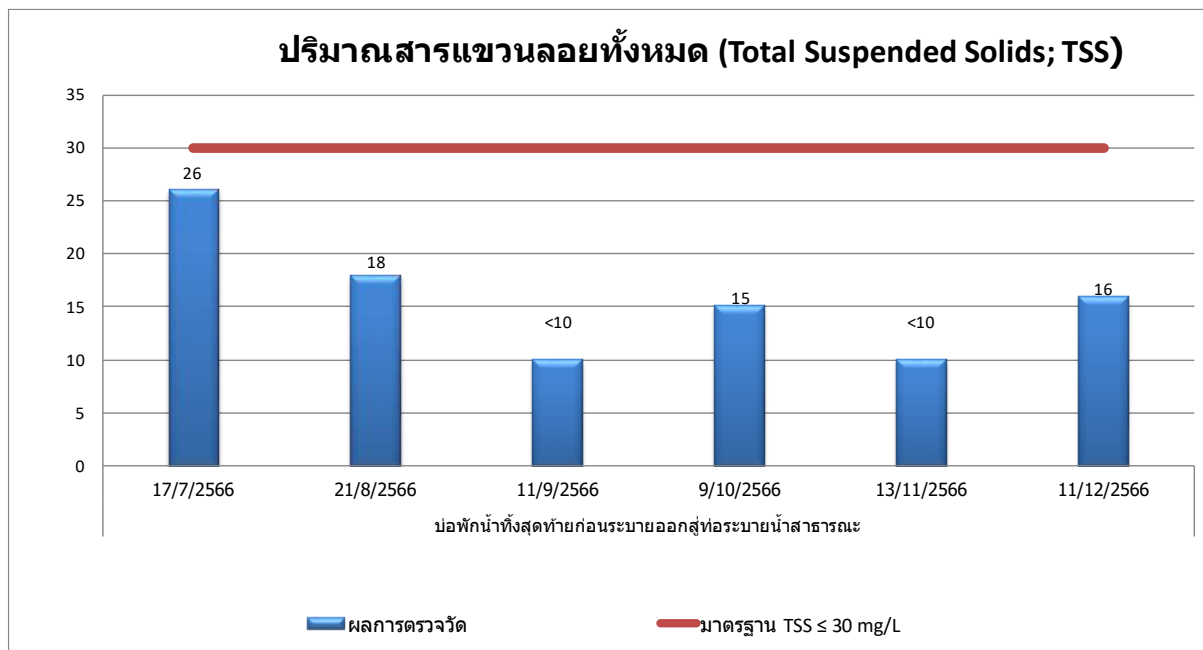
กราฟที่ 3.1-19 กราฟเปรียบเทียบผลการตรวจวัดปริมาณของแข็งแขวนลอยทั้งหมด (Total Suspended Solids) จากบ่อพักน้ำทิ้งสุดท้ายก่อนระบายออกสู่ท่อระบายน้ำสาธารณะ ระหว่างเดือนกรกฎาคม - ธันวาคม พ.ศ.2566

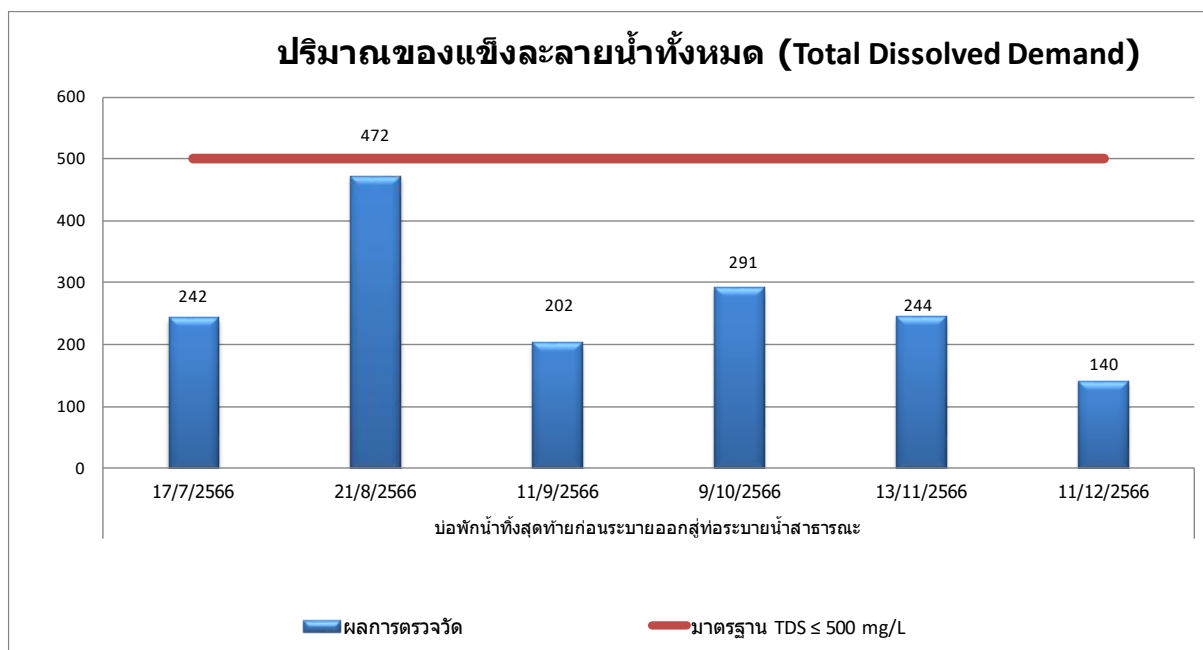
กราฟที่ 3.1-20 กราฟเปรียบเทียบผลการตรวจวัดปริมาณของแข็งละลายน้ำทั้งหมด (Total Dissolved Demand) จากบ่อพักน้ำทิ้งสุดท้ายก่อนระบายออกสู่ท่อระบายน้ำสาธารณะ ระหว่างเดือนกรกฎาคม - ธันวาคม พ.ศ.2566

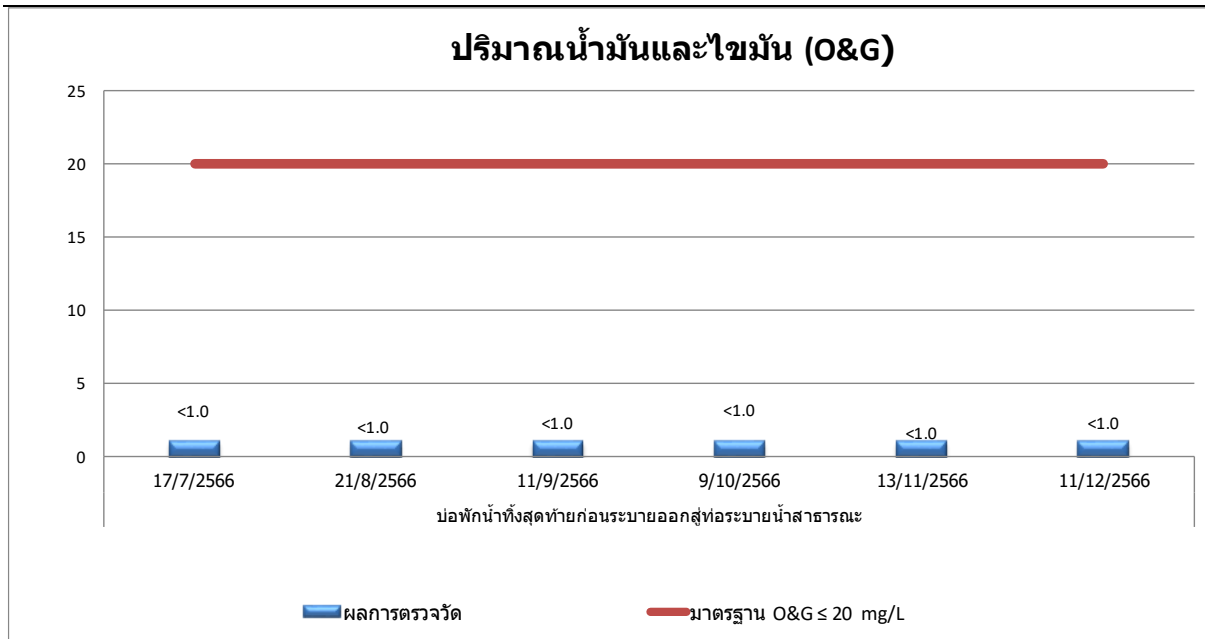
กราฟที่ 3.1-21 กราฟเปรียบเทียบผลการตรวจวัดปริมาณน้ำมันและไขมัน (Oil&Grease)  
จากบ่อบำบัดน้ำทิ้งสุดท้ายก่อนระบายออกสู่ท่อระบายน้ำสาธารณะ ระหว่างเดือนกรกฎาคม - ธันวาคม พ.ศ.2566

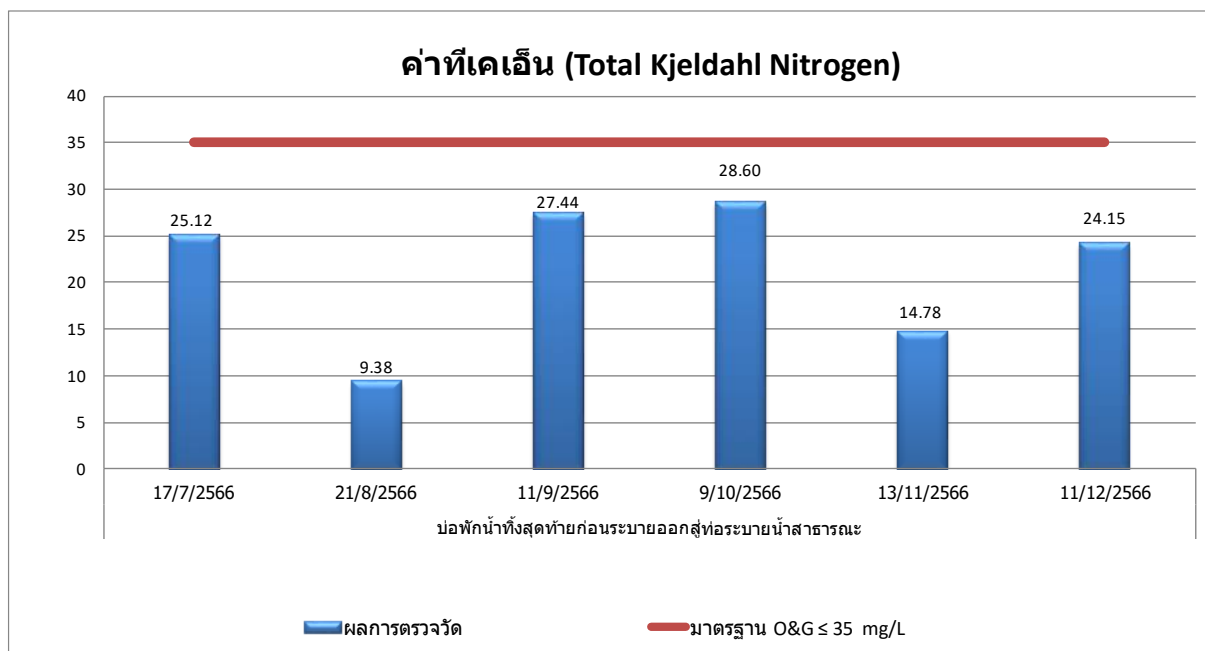
กราฟที่ 3.1-22 กราฟเปรียบเทียบผลการตรวจวัด ค่าที่เคเอ็น (Total Kjeldahl Nitrogen)  
จากบ่อบำบัดน้ำทิ้งสุดท้ายก่อนระบายออกสู่ท่อระบายน้ำสาธารณะ ระหว่างเดือนกรกฎาคม - ธันวาคม พ.ศ.2566

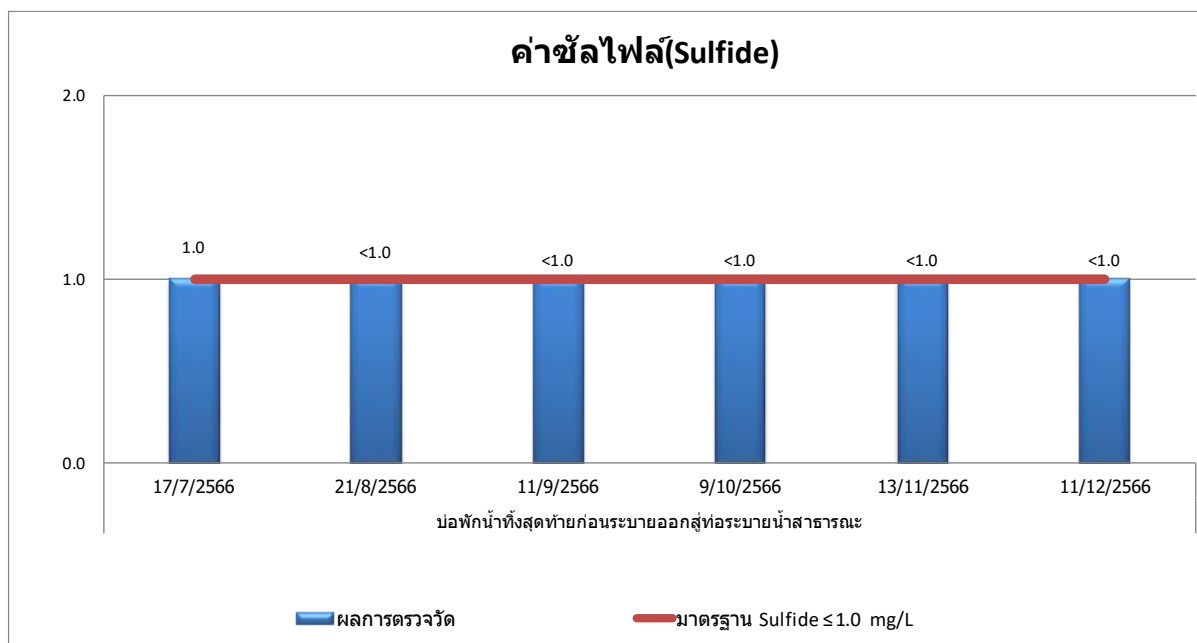
กราฟที่ 3.1-23 กราฟเปรียบเทียบผลการตรวจวัด ปริมาณซัลไฟด์ (Sulfide)  
จากบ่อบำบัดน้ำทิ้งสุดท้ายก่อนระบายออกสู่ท่อระบายน้ำสาธารณะ ระหว่างเดือนกรกฎาคม - ธันวาคม พ.ศ.2566

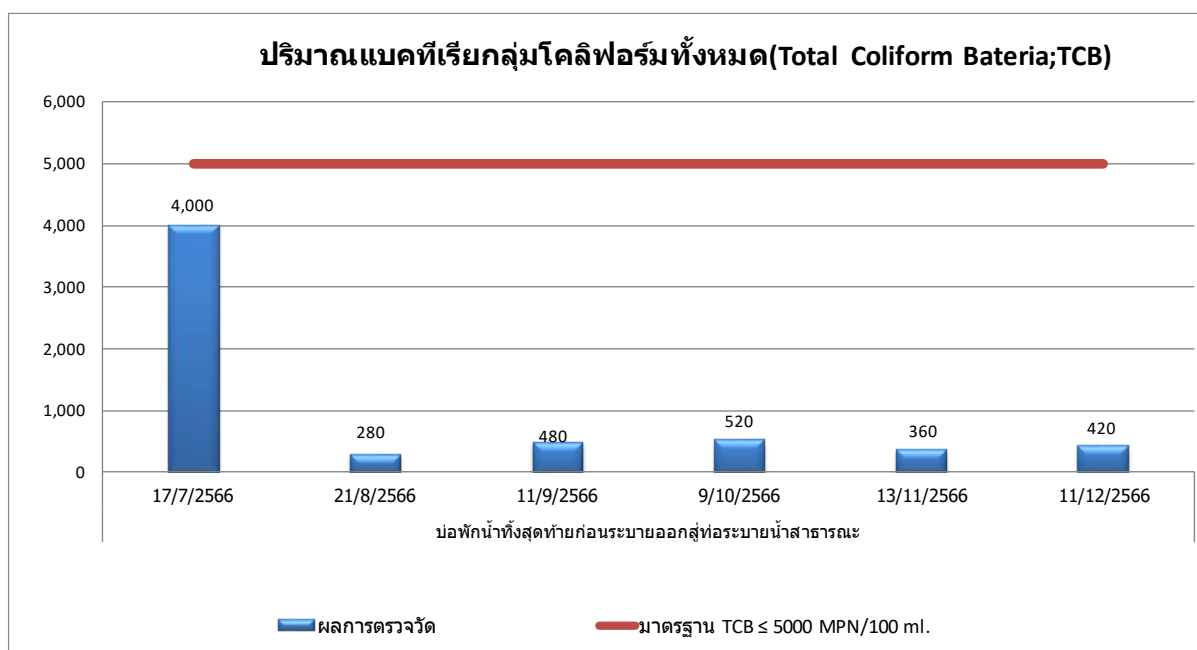
กราฟที่ 3.1-24 กราฟเปรียบเทียบผลการตรวจวัดปริมาณโคลิฟอร์มแบคทีเรียทั้งหมด (Total Coliform Bacteria)  
จากบ่อบำบัดน้ำทิ้งสุดท้ายก่อนระบายออกสู่ท่อระบายน้ำสาธารณะ ระหว่างเดือนกรกฎาคม - ธันวาคม พ.ศ.2566

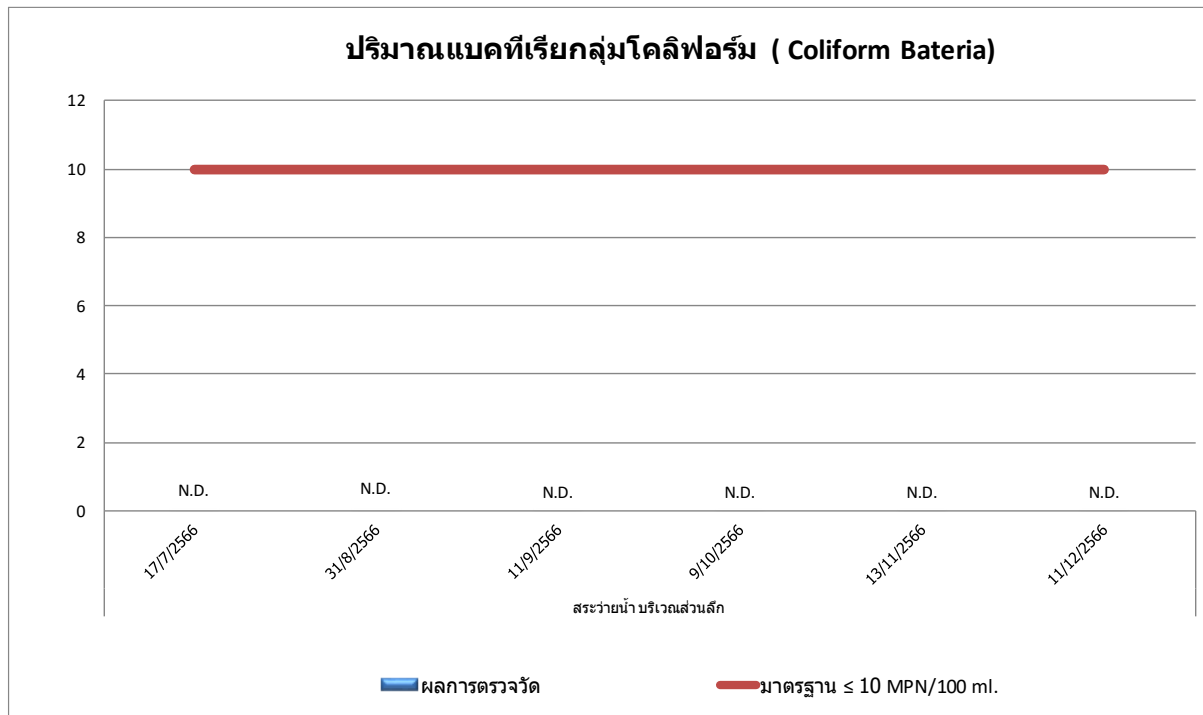
กราฟที่ 3.1-25 กราฟเปรียบเทียบผลการตรวจวัดปริมาณโคลิฟอร์มแบคทีเรีย (Coliform Bacteria)  
จากบริเวณสวนสีก ระหว่างเดือนกรกฎาคม - ธันวาคม พ.ศ.2566

เมื่อนำผลการตรวจวัดคุณภาพน้ำสระว่ายน้ำ (Swimming pool water) น้ำในสระว่ายน้ำบริเวณส่วนลึกและสระ ว่ายน้ำบริเวณส่วนตื้นของโครงการ เปรียบเทียบกับมาตรฐานตามพระราชบัญญัติการสาธารณสุข พ.ศ. 2535 มาตรา 32(2) คำแนะนำของคณะกรรมการสาธารณสุข ฉบับที่ 1/2550 เรื่อง การควบคุมการประกอบกิจการสระว่ายน้ำ หรือกิจการอื่นๆ ในทำนองเดียวกัน พบว่า ทั้ง 2 สถานีมีค่าอยู่ในเกณฑ์มาตรฐานทุกดัชนีการตรวจวัด

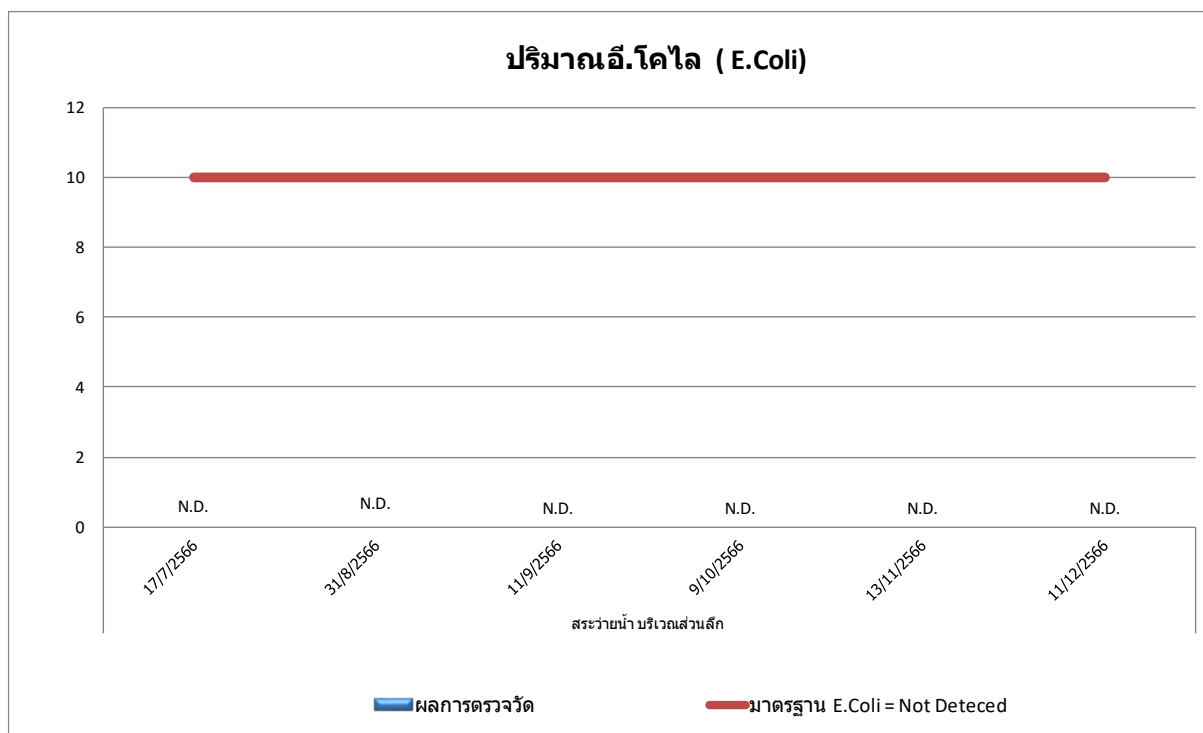
กราฟที่ 3.1-26 กราฟเปรียบเทียบผลการตรวจวัดปริมาณอี.โคไล (Escherichia coli)  
จากบริเวณสวนสีก ระหว่างเดือนกรกฎาคม - ธันวาคม พ.ศ.2566

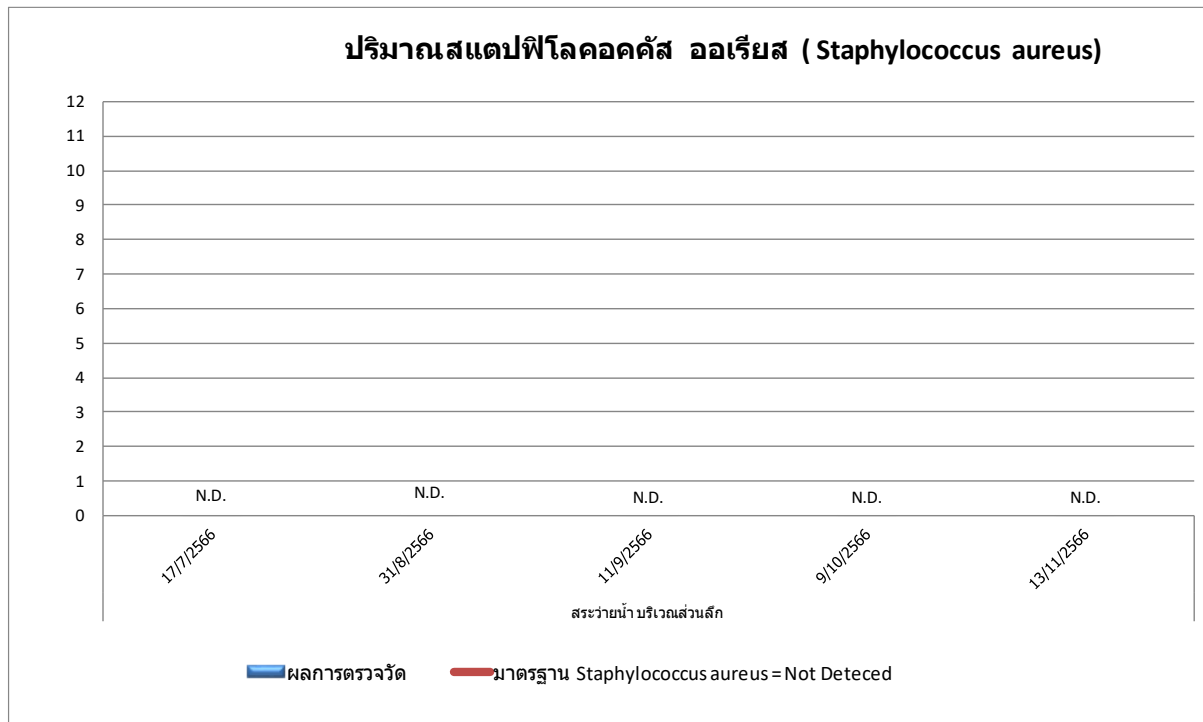
กราฟที่ 3.1-27 กราฟเปรียบเทียบผลการตรวจวัดปริมาณสแตปฟีโลคอคคัส ออเรียส (Staphylococcus aureus) จากบริเวณส่วนลึก ระหว่างเดือนกรกฎาคม - ธันวาคม พ.ศ.2566
