### บทที่ 3

#### ผลการติดตามตรวจสอบคุณภาพสิ่งแวดล้อม

การติดตามตรวจสอบคุณภาพสิ่งแวดล้อม ของ โครงการ ไอดีโอ ท่าพระ อินเตอร์เซ็นจ์ (ชื่อเดิม ไอดีโอ ท่าพระ) (ระยะดำเนินการ) ของนิติบุคคลอาคารชุด ไอดีโอ ท่าพระ อินเตอร์เซ็นจ์ ดำเนินการจัดจ้าง บริษัท เอส.พี.เจ.ไซแอนติฟิก จำกัด โดยทำการตรวจวัดคุณภาพน้ำทิ้งและน้ำสระเวย์น้ำ บริเวณพื้นที่โครงการ ระหว่างเดือนกรกฎาคม - ธันวาคม พ.ศ.2566

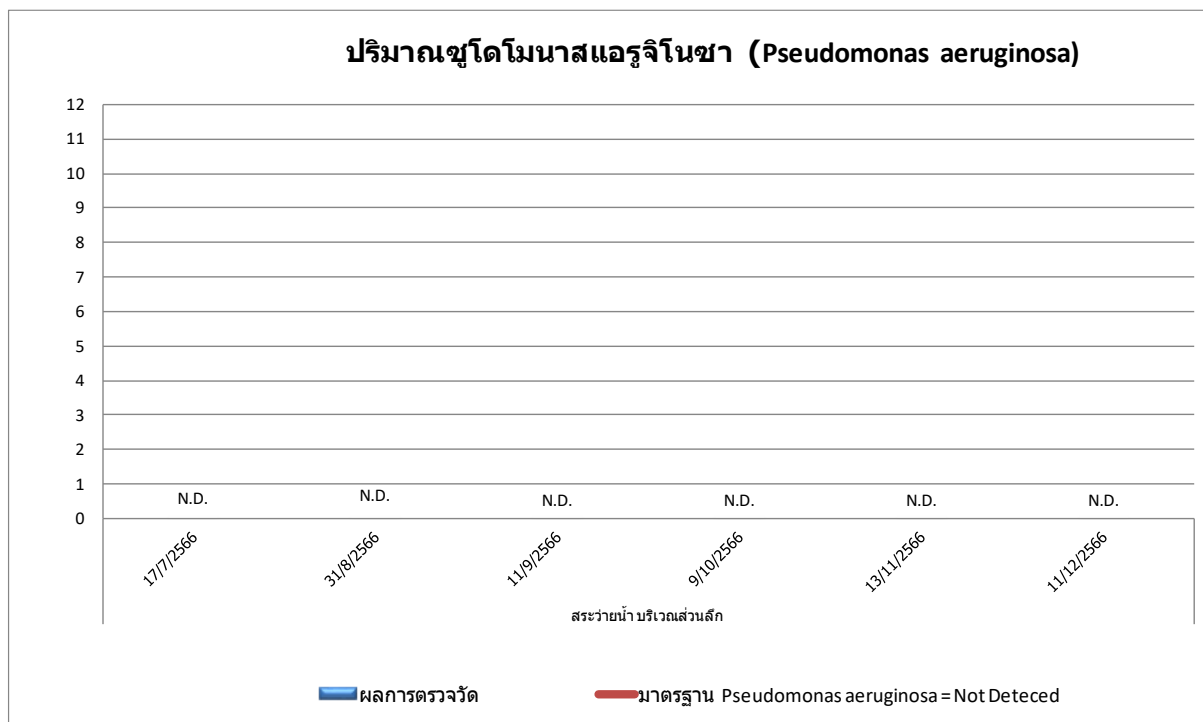
กราฟที่ 3.1-28 กราฟเปรียบเทียบผลการตรวจวัดปริมาณซูโดโมนาสแอโรจิโนซา (Pseudomonas aeruginosa) จากบริเวณส่วนลึก ระหว่างเดือนกรกฎาคม - ธันวาคม พ.ศ.2566

เมื่อนำผลการตรวจวัดคุณภาพน้ำสระว่ายน้ำ (Swimming pool water) น้ำในสระว่ายน้ำบริเวณส่วนลึกและสระ ว่ายน้ำบริเวณส่วนตื้นของโครงการ เปรียบเทียบกับมาตรฐานตามพระราชบัญญัติการสาธารณสุข พ.ศ. 2535 มาตรา 32(2) คำแนะนำของคณะกรรมการสาธารณสุข ฉบับที่ 1/2550 เรื่อง การควบคุมการประกอบกิจการสระว่ายน้ำ หรือกิจการอื่นๆ ในทำนองเดียวกัน พบว่า ทั้ง 2 สถานีมีค่าอยู่ในเกณฑ์มาตรฐานทุกดัชนีการตรวจวัด

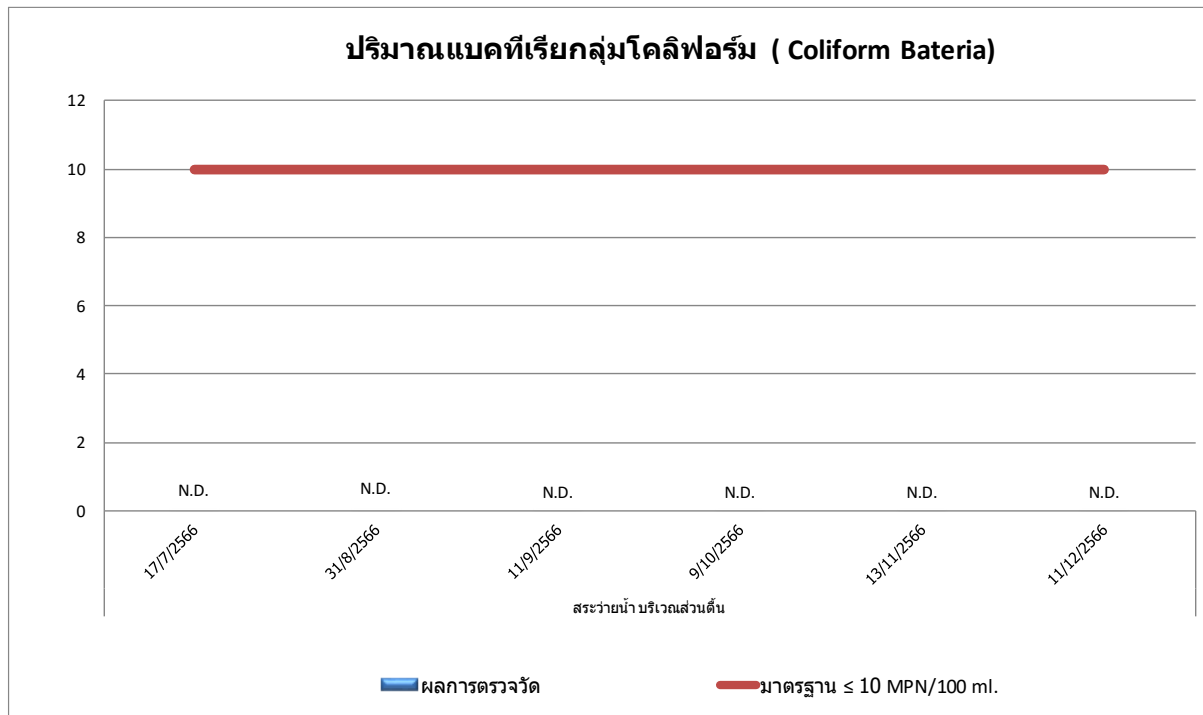
กราฟที่ 3.1-29 กราฟเปรียบเทียบผลการตรวจวัดปริมาณโคลิฟอร์มแบคทีเรีย (Coliform Bacteria)  
จากบริเวณส่วนต้น ระหว่างเดือนกรกฎาคม - ธันวาคม พ.ศ.2566

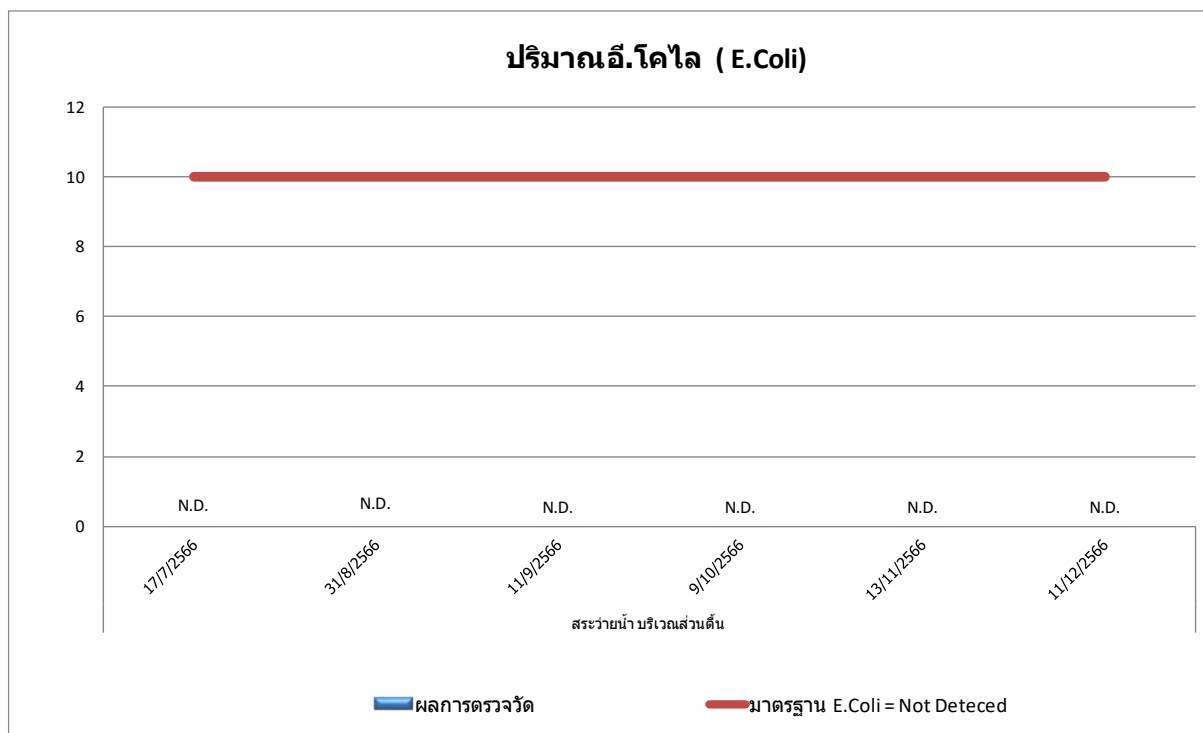
กราฟที่ 3.1-30 กราฟเปรียบเทียบผลการตรวจวัดปริมาณอี.โคไล (Escherichia coli)  
จากบริเวณส่วนต้น ระหว่างเดือนกรกฎาคม - ธันวาคม พ.ศ.2566

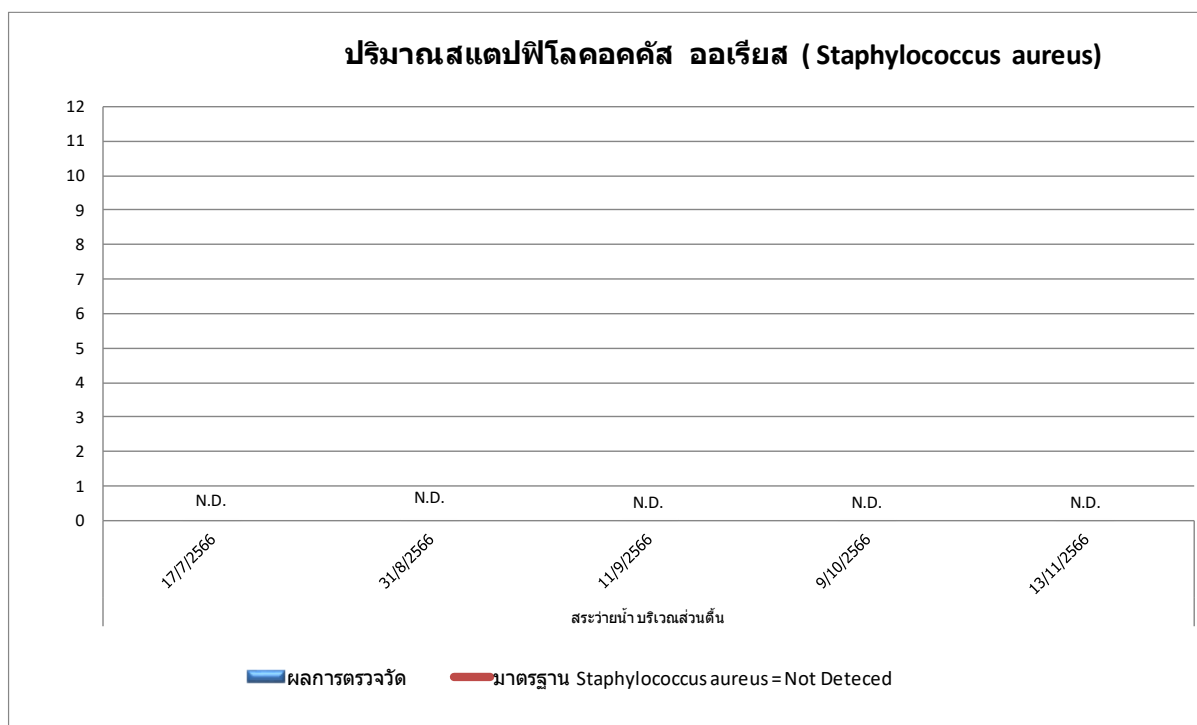
กราฟที่ 3.1-31 กราฟเปรียบเทียบผลการตรวจวัดปริมาณสแตปฟีโลคอคคัส ออเรียส (Staphylococcus aureus) จากบริเวณส่วนต้น ระหว่างเดือนกรกฎาคม - ธันวาคม พ.ศ.2566

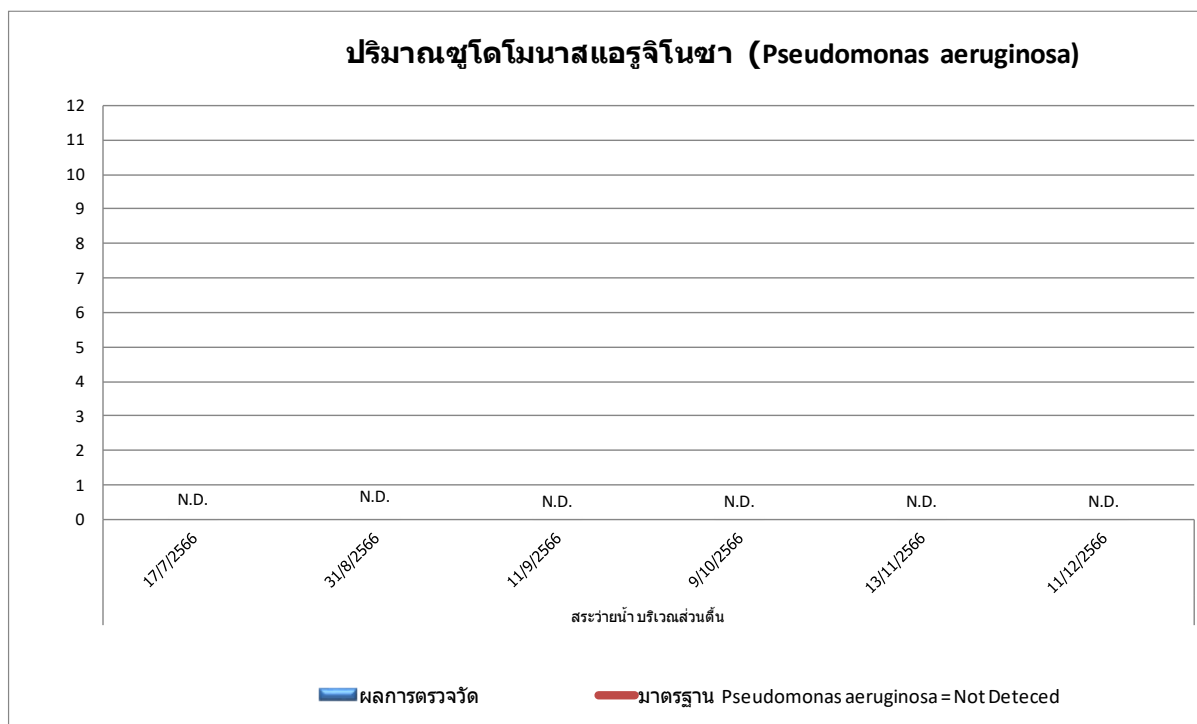
กราฟที่ 3.1-32 กราฟเปรียบเทียบผลการตรวจวัดปริมาณซูโดโมนาสแอโรจิโนซา (Pseudomonas aeruginosa) จากบริเวณส่วนต้น ระหว่างเดือนกรกฎาคม - ธันวาคม พ.ศ.2566
