รายงานผลการปฏิบัติตามมาตรการป้องกันและแก้ไขผลกระทบสิ่งแวดล้อม  
และมาตรการติดตามตรวจสอบผลกระทบสิ่งแวดล้อม  
โครงการจัดสรรที่ดิน ศุภาลัย เลด วิลลส์ ภูเก็ต (ระยะก่อสร้าง)  
ของบริษัท ศุภาลัย จำกัด (มหาชน)  
หมู่ที่ 4 ตำบลเกาะแก้ว อำเภอเมืองภูเก็ต จังหวัดภูเก็ต  
เดือนมกราคม – ธันวาคม 2566

รายงานผลการปฏิบัติตามมาตรการป้องกันและแก้ไขผลกระทบสิ่งแวดล้อม  
และมาตรการติดตามตรวจสอบผลกระทบสิ่งแวดล้อม

1. ชื่อโครงการ                      จัดสรรที่ดิน สุภาลัย เลค วิลล์ ภูเก็ต

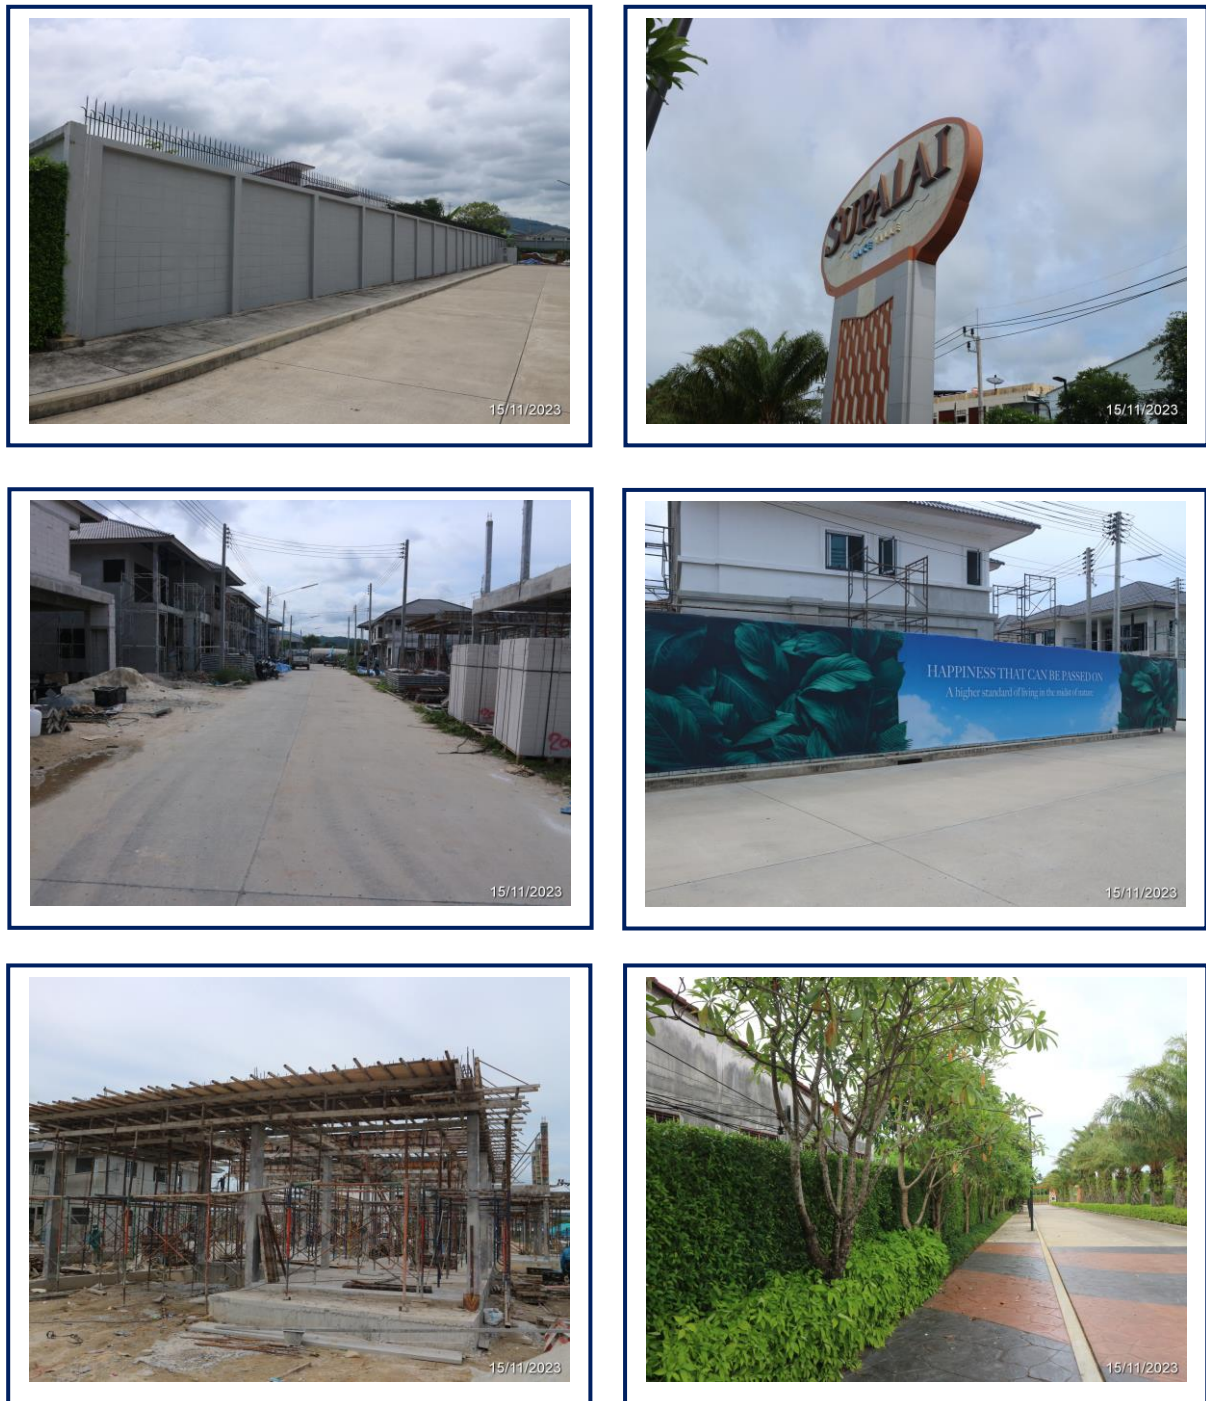
รูปที่ 1.5-1 สถานภาพการก่อสร้างโครงการในปัจจุบัน (เดือนพฤศจิกายน 2566)

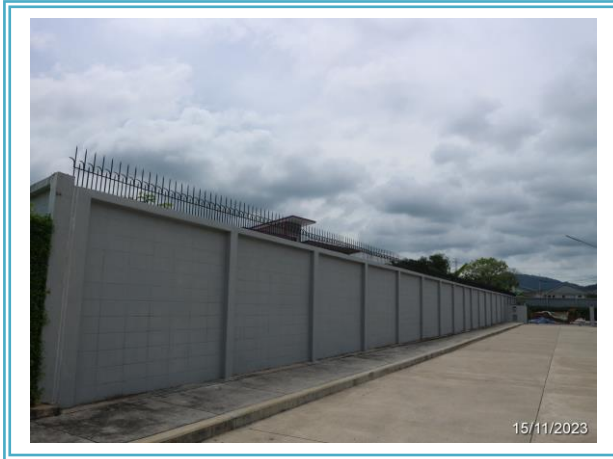
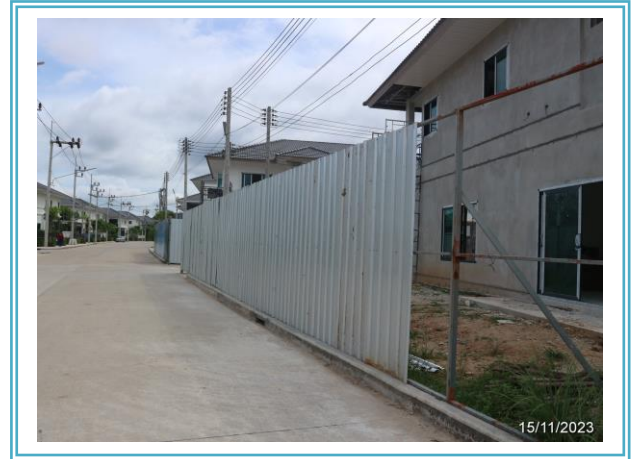
รูปที่ 3.1-1 รั้วรอบพื้นที่โครงการ

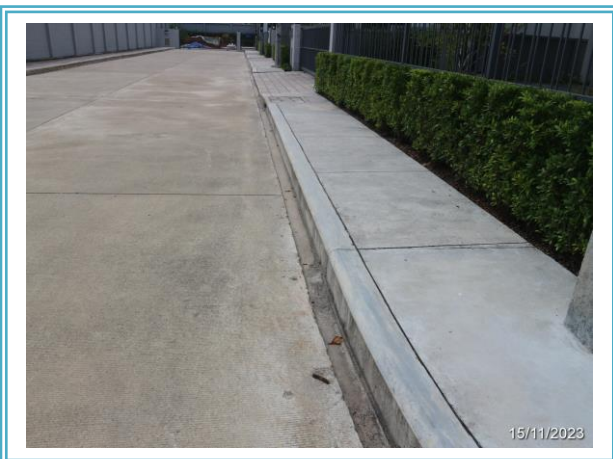
รูปที่ 3.1-2 รางระบายน้ำถาวรภายในพื้นที่โครงการ

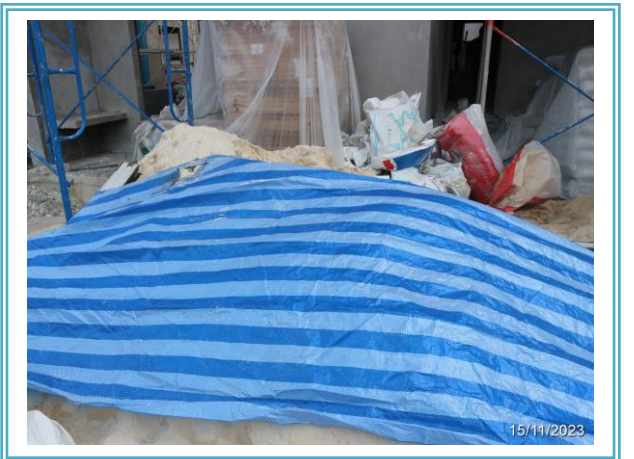
รูปที่ 3.1-3 เปิดขุดดินเท่าที่จำเป็น และปิดคลุมด้วยผ้าใบ

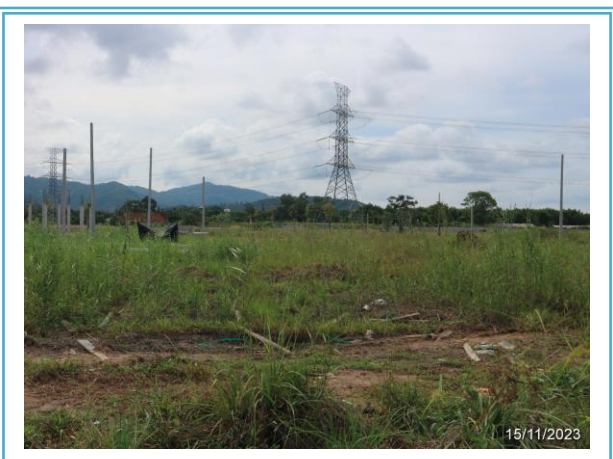
รูปที่ 3.1-4 ปลุกหญ้า และปลูกพืชคลุมดินในพื้นที่ที่โครงการ

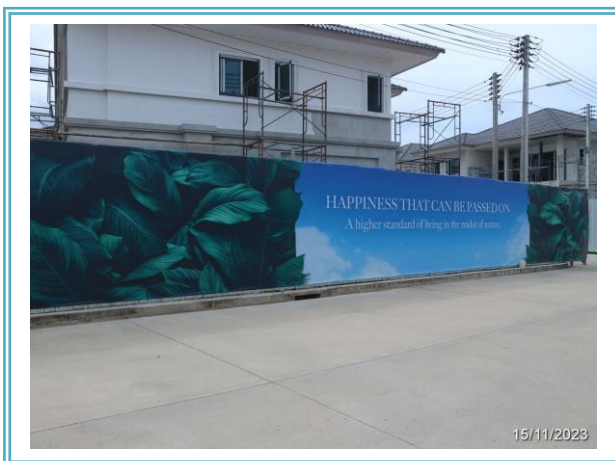
รูปที่ 3.1-6 รั้วผ้าใบกันโซนก่อสร้าง

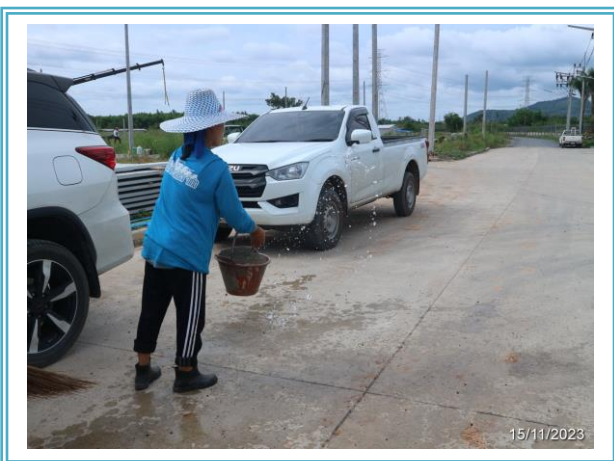
รูปที่ 3.1-9 พรมน้ำบริเวณพื้นที่ก่อสร้าง

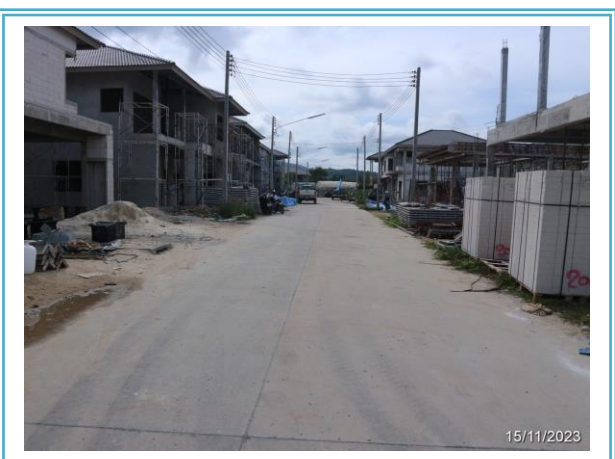
รูปที่ 3.1-10 ถนนคอนกรีตรอบพื้นที่โครงการ

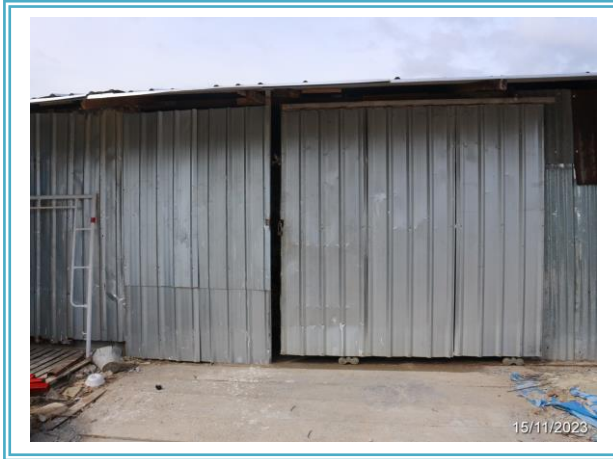
รูปที่ 3.1-12 พื้นที่สำหรับเก็บปูนซีเมนต์

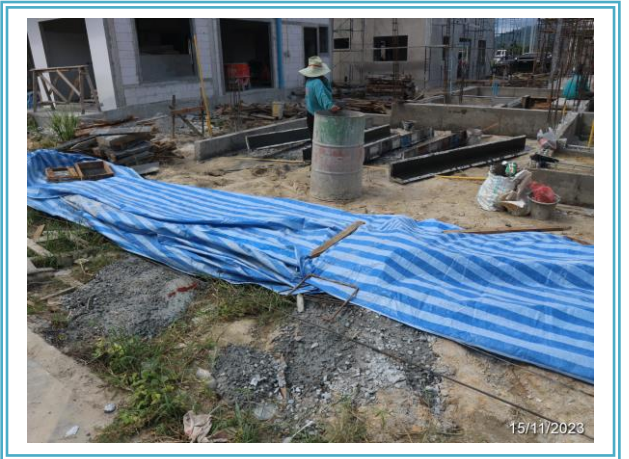
รูปที่ 3.1-15 ปิดคลุมกองวัสดุก่อสร้าง

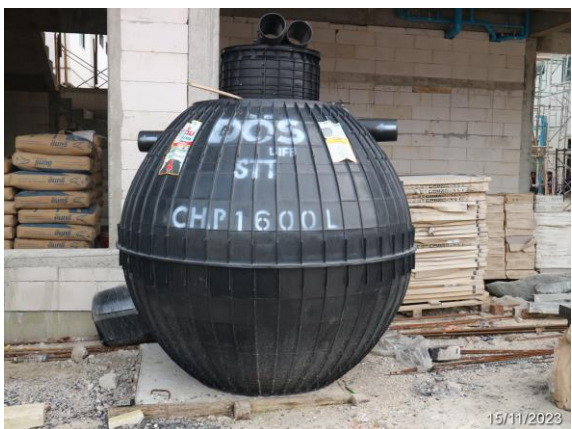
รูปที่ 3.1-20 ถังบำบัดน้ำเสียสำเร็จรูป

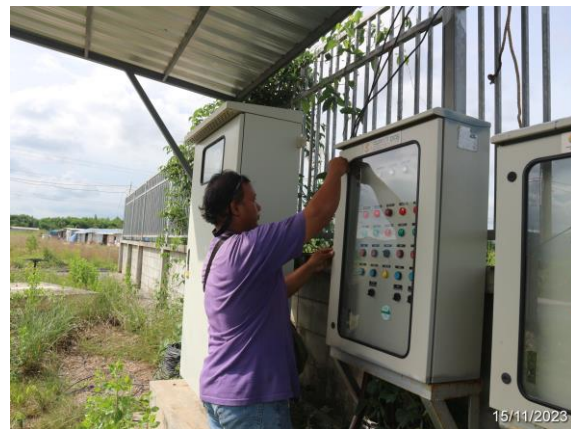
รูปที่ 3.1-21 คนงานคอยตรวจสอบระบบบำบัดน้ำเสีย

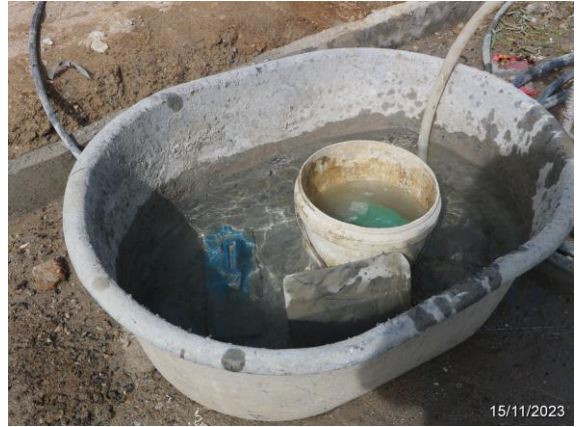
รูปที่ 3.1-25 กระบะล้างอุปกรณ์

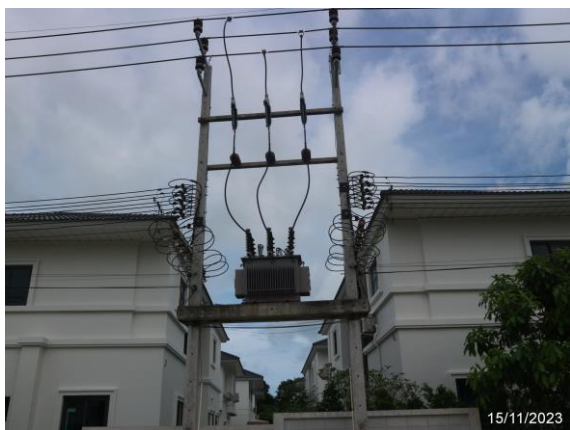
รูปที่ 3.1-29 หม้อแปลงไฟ

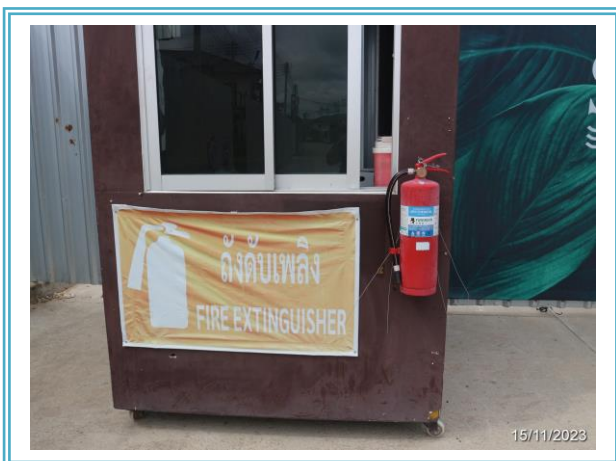
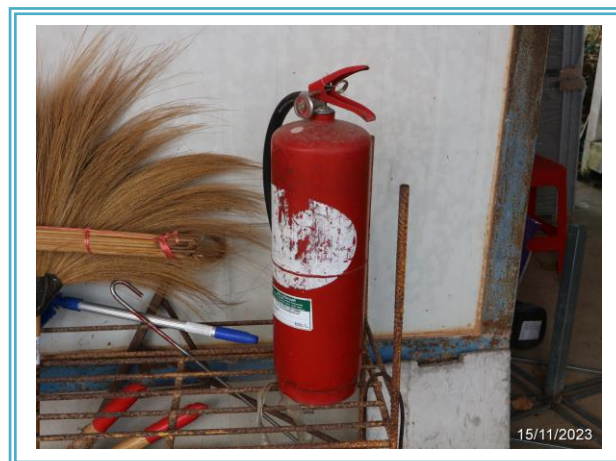
รูปที่ 3.1-38 ถังดับเพลิงในพื้นที่โครงการ

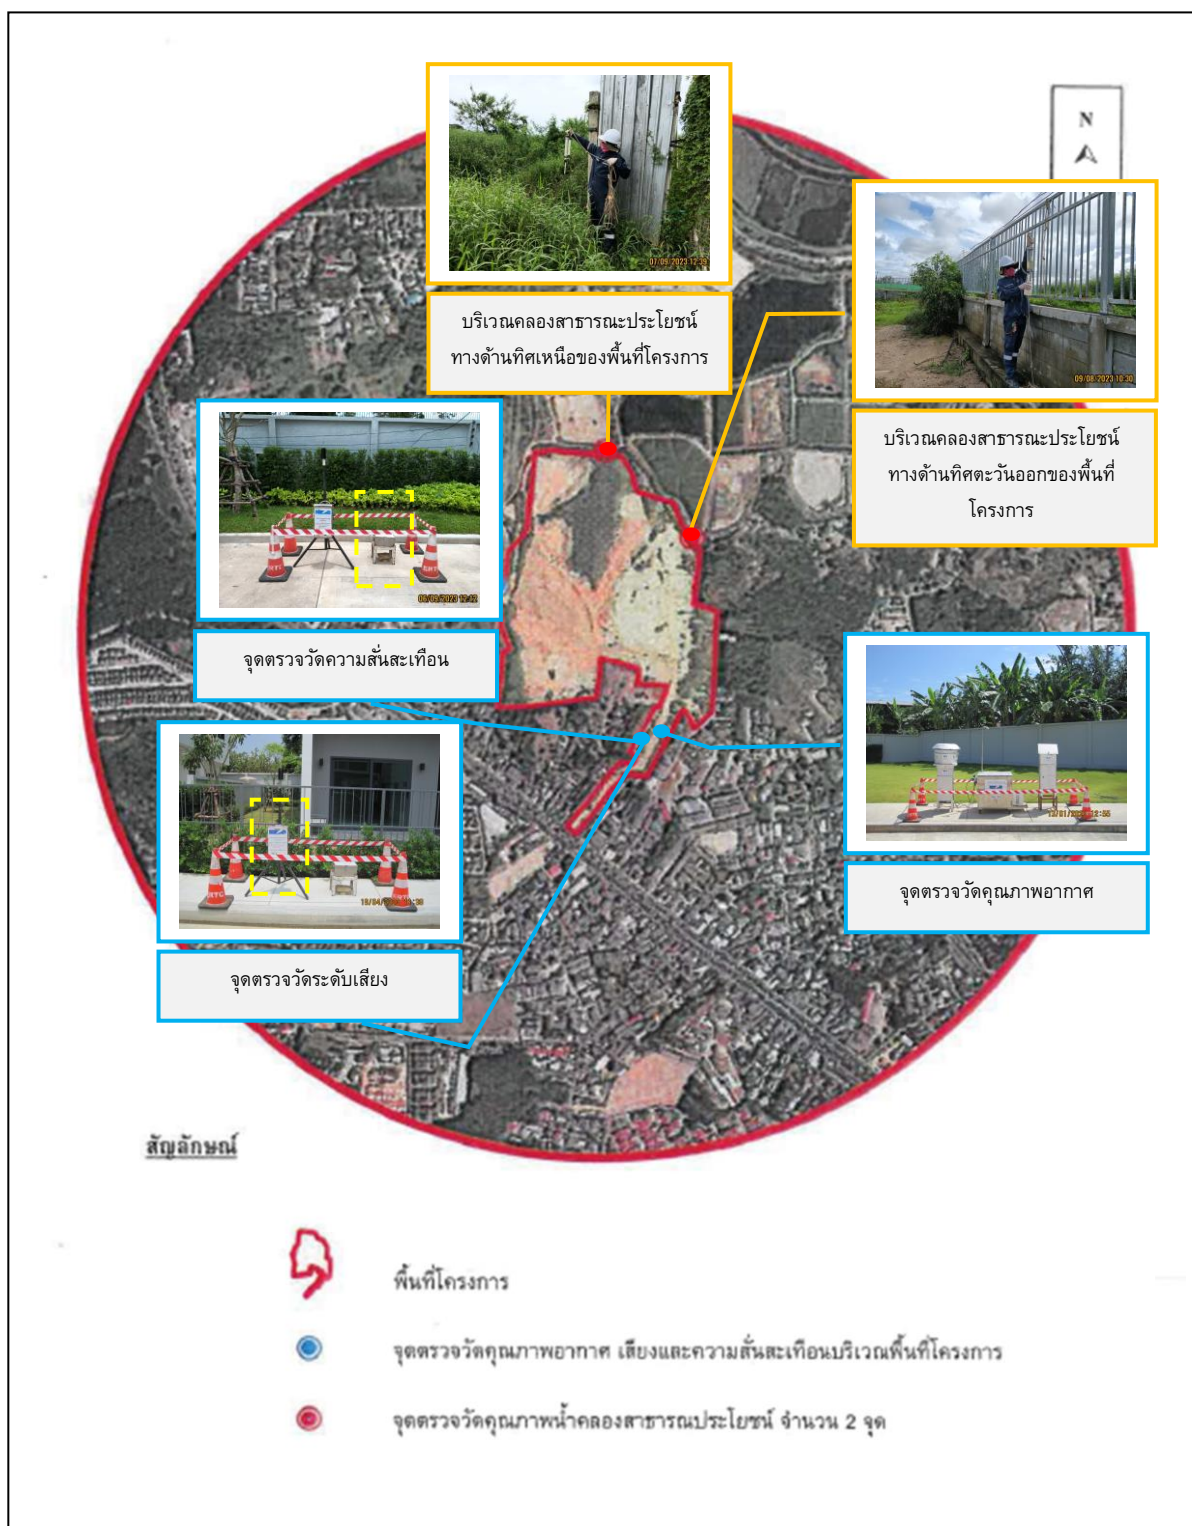
รูปที่ 4.1-1 ตำแหน่งตรวจวัดคุณภาพสิ่งแวดล้อม โครงการจัดสรรที่ดิน ศุภาลัย เลค วิลล์ ภูเก็ต (ระยะก่อสร้าง)

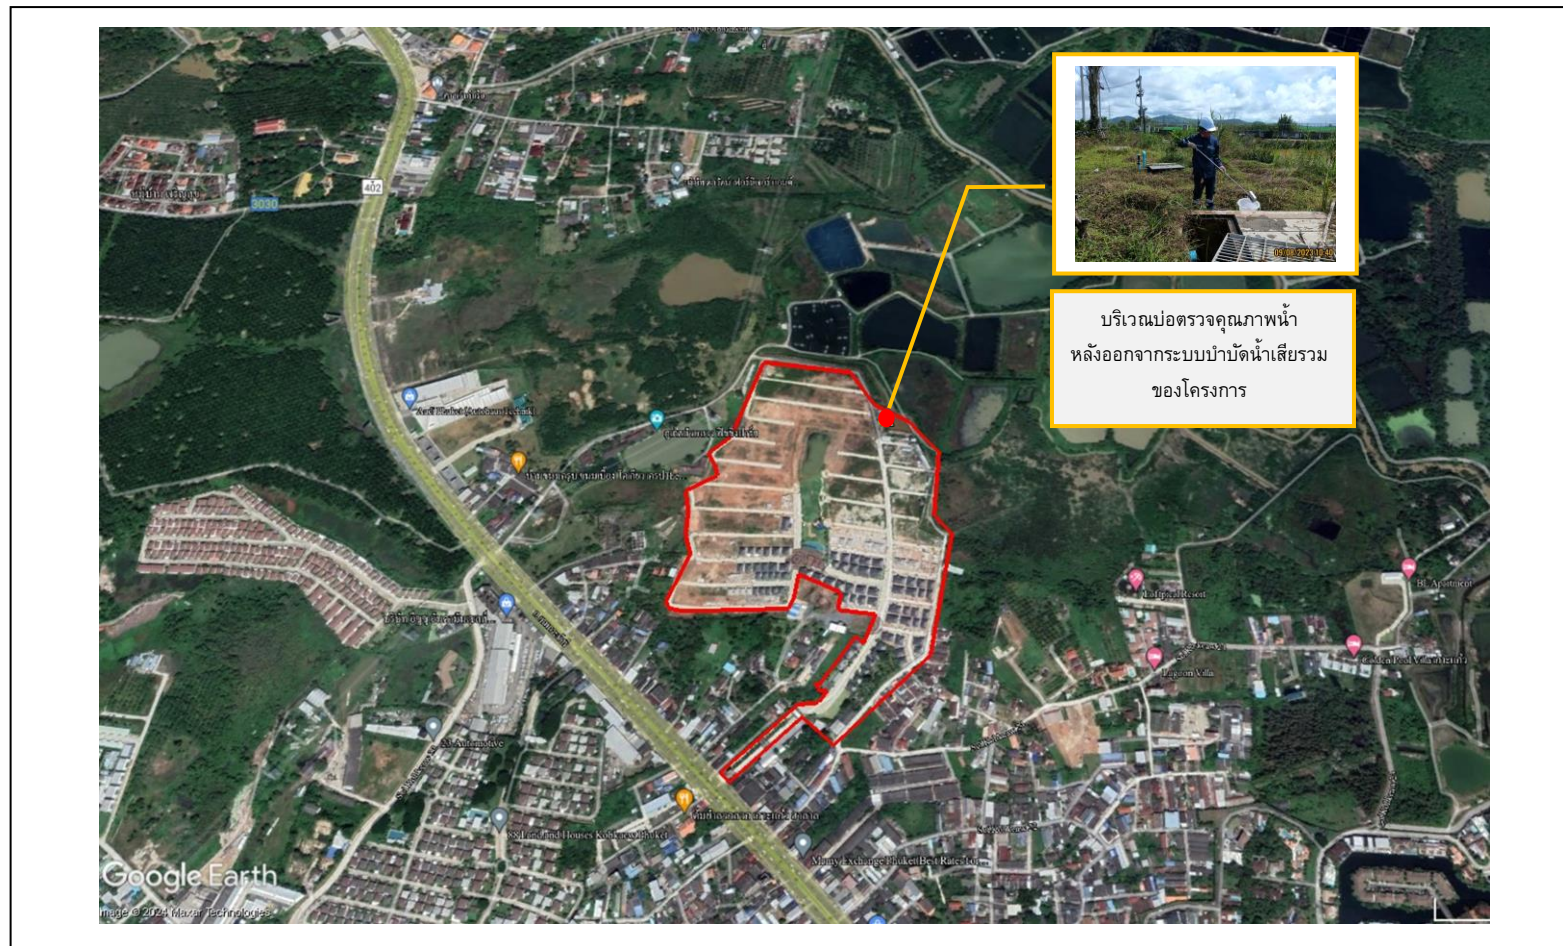
รูปที่ 4.1-1 (ต่อ) ตำแหน่งตรวจวัดคุณภาพสิ่งแวดล้อม โครงการจัดสรรที่ดิน ศุภาลัย เลค วิลล์ ภูเก็ต (ระยะก่อสร้าง)
