5. ผลการดำเนินการตามมาตรการป้องกันและแก้ไขผลกระทบสิ่งแวดล้อม
ตารางที่ 3 เปรียบเทียบมาตรการป้องกันและแก้ไขผลกระทบสิ่งแวดล้อมที่กำหนดไว้ในรายงานการวิเคราะห์ผลกระทบสิ่งแวดล้อม
โครงการ Sindhorn Midtown ระยะเปิดดำเนินการ

แบบ ตต.3

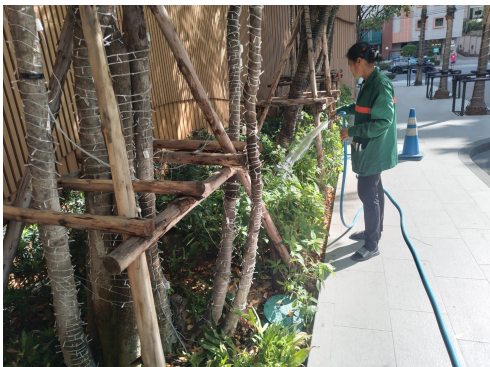
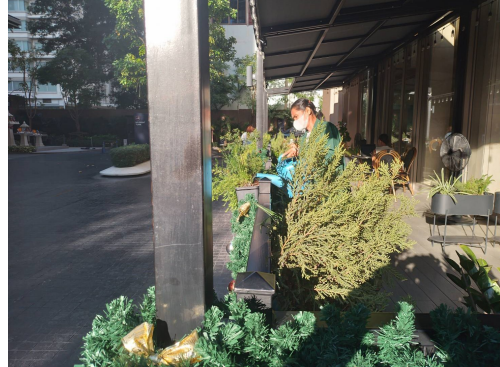
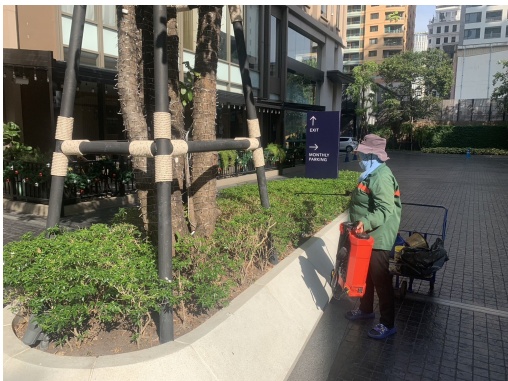
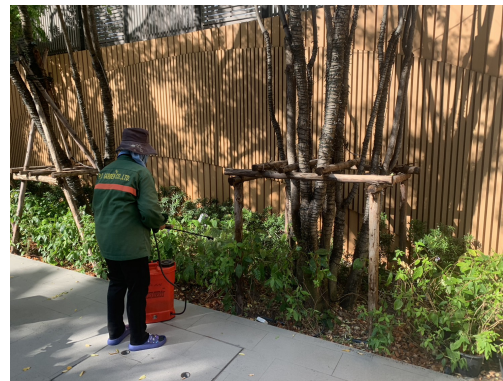
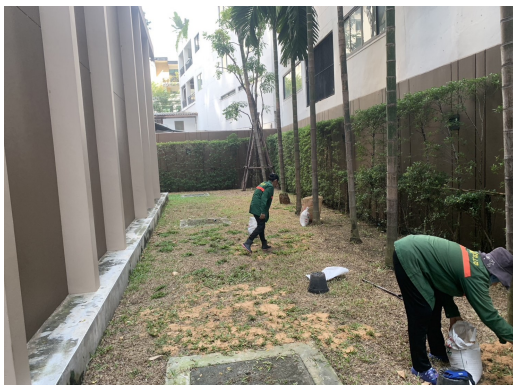
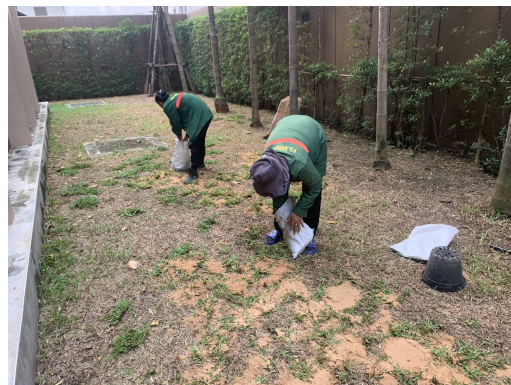
ภาพที่ 3-5 พื้นที่สีเขียว

| เงื่อนไขตามมาตรการป้องกันและแก้ไขผลกระทบสิ่งแวดล้อม | ผลการปฏิบัติตามมาตรการ | ปัญหาอุปสรรคและข้อเสนอแนะ | เอกสารอ้างอิง |
|---|--|---|---|
| 2. จัดให้มีพื้นที่สีเขียวภายในโครงการ ขนาดพื้นที่รวม 1,920 ตารางเมตร โดยปลูกพืชคลุมพื้นที่ว่างทั้งหมด เพื่อไม่ให้เกิดฝุ่นละออง | พื้นที่สีเขียวของโครงการปลูกเต็มพื้นที่ว่างทั้งหมด | - | ภาพที่ 3-5 |

พื้นที่สีเขียวชั้นล่าง และการตัดแต่งดูแลรักษาพื้นที่สีเขียว

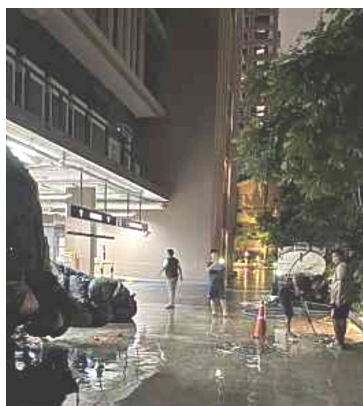
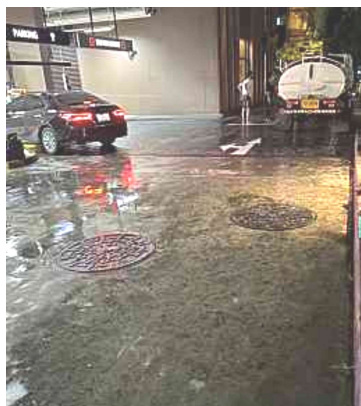
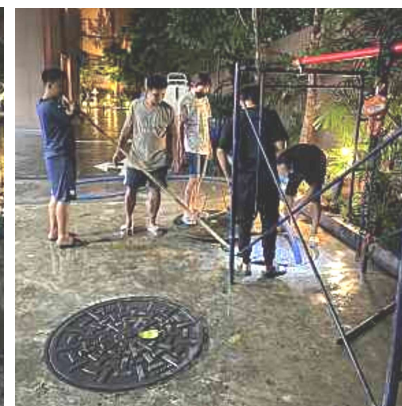
ภาพที่ 3-39 ดูดตะกอนจากระบบบำบัดน้ำเสีย และบำรุงรักษาอย่างสม่ำเสมอ

| เงื่อนไขตามมาตรการป้องกันและแก้ไขผลกระทบสิ่งแวดล้อม | ผลการปฏิบัติตามมาตรการ | ปัญหา อุปสรรคและข้อเสนอแนะ | เอกสารอ้างอิง |
|---|--|---|---|
| 3. ประสานให้รถสูบล้างปฏิทินของสำนักงานเขตปทุมวัน มาสูบล้างตามส่วนเกินกำจัดทุกเดือน | การสูบล้างได้ดำเนินการไว้แล้วอย่างสม่ำเสมอ | - | ภาพที่ 3-39 |
| 4. โครงการประสานให้รถสูบน้ำมันสำนักงานเขตปทุมวัน มาสูบน้ำมันไปกำจัด | ดูดตะกอนไขมันไว้แล้ว | - | ภาพที่ 3-39 |

| เงื่อนไขตามมาตรการป้องกันและแก้ไขผลกระทบสิ่งแวดล้อม | ผลการปฏิบัติตามมาตรการ | ปัญหา อุปสรรคและข้อเสนอแนะ | เอกสารอ้างอิง |
|---|--|---|---|
| 2.2 นิเวศวิทยาทางน้ำ 1. ดูแลรักษาระบบบำบัดน้ำเสีย ให้สามารถทำงานได้อย่างต่อเนื่องและมีประสิทธิภาพ | ดูแลระบบบำบัดน้ำเสียไว้ทุกวัน | - | ภาพที่ 3-39 |

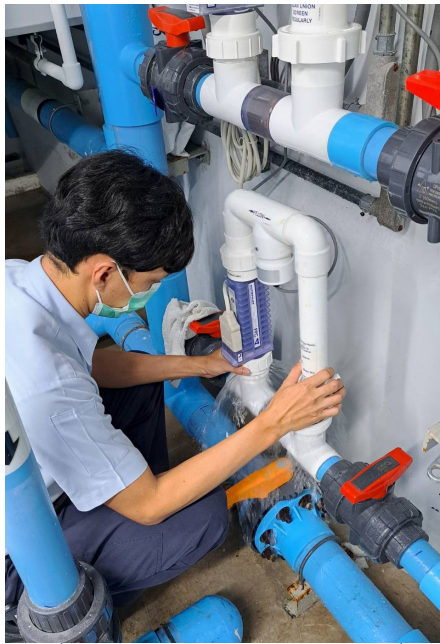
ภาพที่ 3-40 ตรวจสอบดูแลระบบประปา ไม่มีรั่วซึม

| เงื่อนไขตามมาตรการป้องกันและแก้ไขผลกระทบสิ่งแวดล้อม | ผลการปฏิบัติตามมาตรการ | ปัญหา อุปสรรคและข้อเสนอแนะ | เอกสารอ้างอิง |
|---|--|---|---|
| 3. จัดให้มีเจ้าหน้าที่คอยดูแลรักษาระบบเส้นท่อประปาให้อยู่ในสภาพดี | มีเจ้าหน้าที่ดูแลไว้ประจำ และอยู่ในสภาพดี | - | ภาพที่ 3-40 |
| 7. จัดให้มีช่างซ่อมบำรุง ซึ่งทำหน้าที่ตรวจสอบรอยรั่วของอุปกรณ์ที่ใช้อย่างสม่ำเสมอเป็นประจำทุกเดือน หากพบการรั่วซึมให้รีบซ่อมแซมทันที | ปัจจุบันยังไม่มีรอยรั่วซึมของอุปกรณ์ เป็นอุปกรณ์ใหม่ทั้งหมด | - | ภาพที่ 3-40 |

| เงื่อนไขตามมาตรการป้องกันและแก้ไขผลกระทบสิ่งแวดล้อม | ผลการปฏิบัติตามมาตรการ | ปัญหา อุปสรรคและข้อเสนอแนะ | เอกสารอ้างอิง |
|---|--|---|---|
| มาตรการติดตามตรวจสอบผลกระทบสิ่งแวดล้อม - ตรวจสอบเส้นท่อประปาและการทำงานของเครื่องสูบน้ำและวาล์วต่าง ๆ เดือนละ 1 ครั้งตลอดระยะเวลาเปิดดำเนินการ หากพบเหตุบกพร่อง ต้องดำเนินการแก้ไขทันที - ตรวจสอบวาล์วและการทำงานต่าง ๆ ทุกวัน ตลอดระยะเวลาเปิดดำเนินการ หากพบเหตุบกพร่อง ต้องดำเนินการแก้ไขทันที - ดูแลทำความสะอาดถังเก็บน้ำใช้ 6 เดือน/ครั้งตลอดระยะเวลาเปิดดำเนินการ | เส้นท่อประปา เครื่องสูบน้ำ วาล์วต่าง ๆ อยู่ในสภาพดี ไม่พบความบกพร่อง | | ภาพที่ 3-40 |

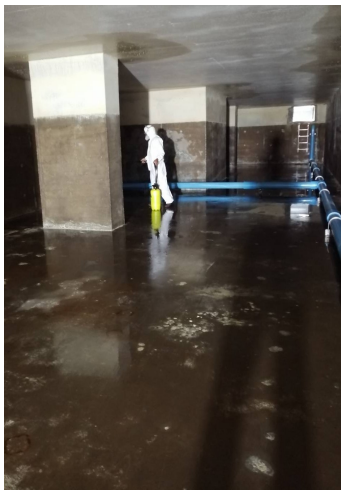
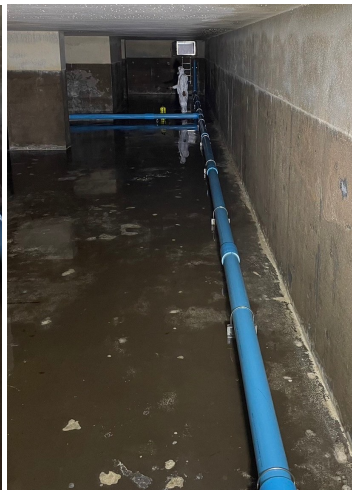
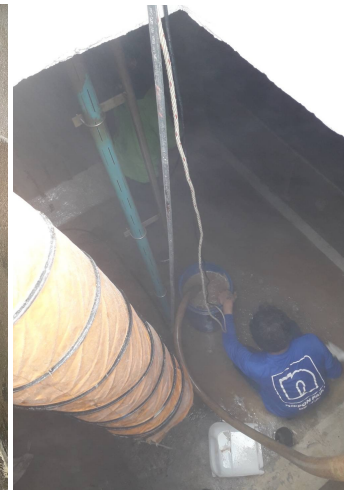
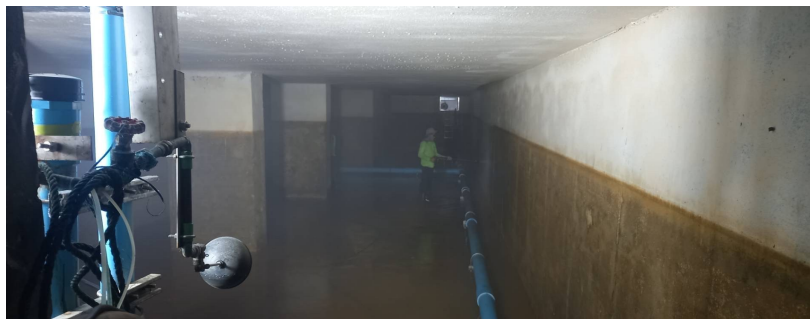
ภาพที่ 3-41 ส้างทำความสะอาดถึงสำรอน้ำใช้

| เงื่อนไขตามมาตรการป้องกันและแก้ไขผลกระทบสิ่งแวดล้อม | ผลการปฏิบัติตามมาตรการ | ปัญหา อุปสรรคและข้อเสนอแนะ | เอกสารอ้างอิง |
|---|--|---|---|
| 9. กำหนดให้พนักงานฝ่ายช่างล้างถังปัส 2 ครั้ง(6 เดือน/ครั้ง) โดยในการทำความสะอาดทางผู้ปฏิบัติงานต้องสูบน้ำออกให้หมดก่อนจากนั้นกวาดตะกอน ขัดสนิม หรือคราบที่เกาะตามผนังหรือชอกมุมของถังน้ำที่ไม่มีการหมุนเวียน โดยใช้แปรงขัด และใช้เครื่องสูบน้ำแรงดันสูงฉีดล้าง ไม่ใช้น้ำยาล้างที่มีสารเคมีซึ่งอาจตกค้าง | ล้างถังสำรองน้ำไว้แล้วในช่วงนี้ | - | ภาพที่ 3-41 |

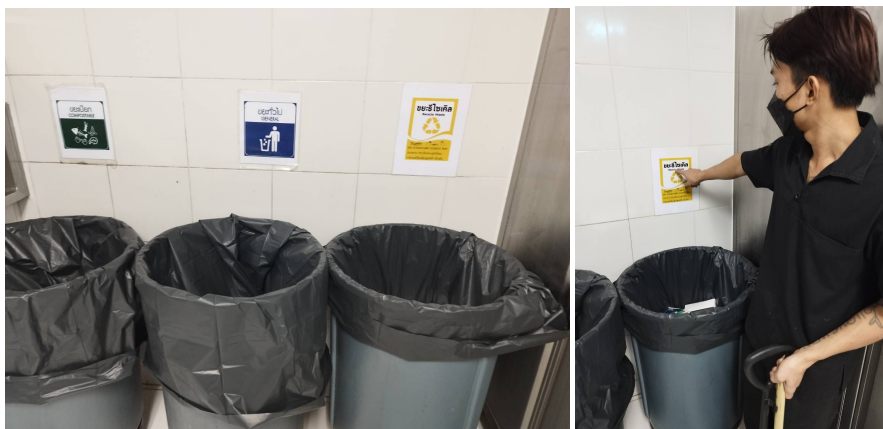
ภาพที่ 3-48 ติดป้ายรณรงค์ให้คัดแยกมูลฝอย

| เงื่อนไขตามมาตรการป้องกันและแก้ไขผลกระทบสิ่งแวดล้อม | ผลการปฏิบัติตามมาตรการ | ปัญหา อุปสรรคและข้อเสนอแนะ | เอกสารอ้างอิง |
|---|--|---|---|
| <p>2. กำหนดให้มีการคัดแยกมูลฝอยมีดังนี้</p> <p>ส่วนพักอาศัย</p> <p>- โครงการจะจัดให้มีการประชาสัมพันธ์ให้ผู้พักอาศัยนำมูลฝอย มาไว้ในห้องพักมูลฝอยประจำชั้นดังกล่าว พร้อมทั้งติดตั้งป้ายประชาสัมพันธ์ภายในพื้นที่โครงการรณรงค์ให้ผู้พักอาศัยคัดแยกมูลฝอยที่สามารถนำกลับมา</p> | <p>ประชาสัมพันธ์ให้ผู้พักอาศัยและพนักงาน คัดแยกมูลฝอยและนำมาพักไว้ที่ห้องพักมูลฝอยประจำชั้น แม่บ้านโครงการจะดำเนินการเก็บขนลงมาที่ชั้น 1 ของอาคาร A ทุกวัน โดยใช้ลิฟต์และรถเข็นที่มีล้อ</p> | <p>-</p> | <p>ภาพที่ 3-36</p> <p>ภาพที่ 3-48</p> |
