# บทที่ 3

ผลการปฏิบัติตามมาตรการ  
ติดตามตรวจสอบผลกระทบ  
สิ่งแวดล้อม

โครงการ นิช โมโน พระราม 9 เฟส 1 ของบริษัท บริษัท เสนา เอชเอชพี 9 จำกัด

จัดทำรายงานโดย บริษัท วิคตอรี แมเนจเม้นท์ เซอร์วิส จำกัด

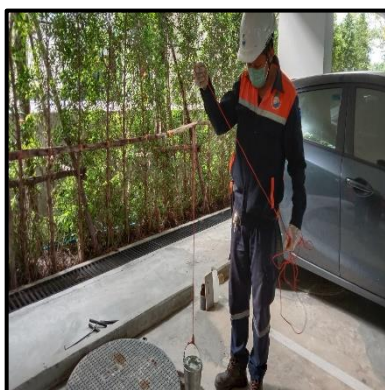
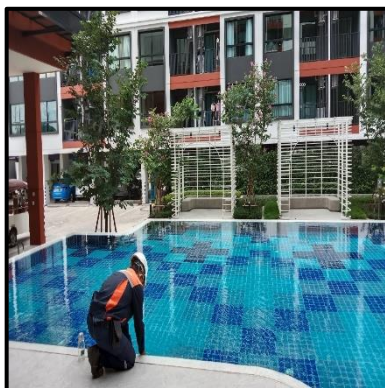
การตรวจวัดคุณภาพน้ำทิ้ง ทำการเก็บตัวอย่างคุณภาพน้ำ 5 จุด ได้แก่ จุดรวบรวมน้ำเสียเข้าระบบบำบัดน้ำเสีย จำนวน 2 จุด จุดรวบรวมน้ำเสียหลังออกระบบบำบัดน้ำเสีย จำนวน 2 จุด และบ่อกักน้ำสุดท้ายของระบบก่อนระบายลงสู่ระบบระบายน้ำบนถนนสาธารณะ จำนวน 1 จุด เดือนละ 1 ครั้ง

การตรวจวัดคุณภาพน้ำในสระว่ายน้ำ ทำการเก็บตัวอย่างคุณภาพน้ำ 2 จุด ได้แก่ น้ำในสระว่ายน้ำที่บริเวณฝั้วน้ำ จำนวน 2 จุด และน้ำในสระว่ายน้ำที่ความลึกกึ่งกลางสระ จำนวน 2 จุด เดือนละ 1 ครั้ง
