รายงานผลการดำเนินงานตามมาตรการลดผลกระทบสิ่งแวดล้อม
และผลการติดตามตรวจสอบคุณภาพสิ่งแวดล้อม
ของโครงการโรงพยาบาลกรุงเทพสุราษฎร์(ส่วนขยาย)

บริษัท โรงพยาบาลกรุงเทพสุราษฎร์ จำกัด
179, 179/1 ต.วัดประตู่ อ.เมืองสุราษฎร์ธานี จ.สุราษฎร์ธานี 84000
ในช่วงระหว่างเดือน กรกฎาคม – ธันวาคม 2566

**รายงานผลการปฏิบัติตามมาตรการป้องกันและแก้ไขผลกระทบสิ่งแวดล้อม
และมาตรการติดตามตรวจสอบผลกระทบสิ่งแวดล้อม
โครงการ โรงพยาบาลกรุงเทพสุราษฎร์(ส่วนขยาย)**

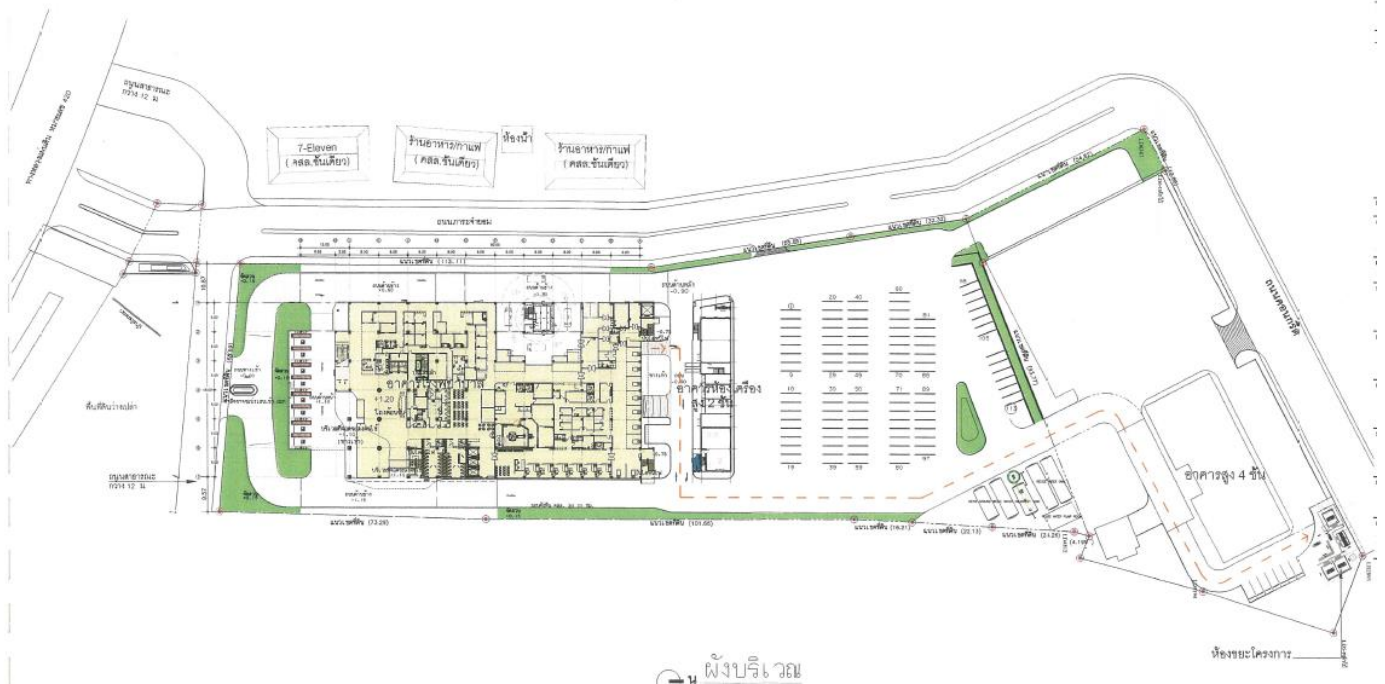
รูปที่ 1-1 ผังบริเวณโครงการ

- 1). ลักษณะ/ประเภทโครงการ : อาคารโรงพยาบาล จำนวนเตียงสำหรับผู้ป่วยไว้ค้างคืน 247 เตียง
- 2). ขนาดพื้นที่โครงการ/ระยะทาง: 11-1-87 ไร่ 18,348 ตร.ม. ประกอบด้วยที่ดิน 3 โฉนด ได้แก่ โฉนดเลขที่ 110882 เลขที่ดิน 330 ขนาดพื้นที่ 10-0-28 ไร่ โฉนดเลขที่ 110884 เลขที่ดิน 51 ขนาดพื้นที่ 0-2-09 ไร่ และโฉนดที่ดินเลขที่ 100352 เลขที่ดิน 41 นำมาใช้เป็นพื้นที่โครงการ 0-3-50 ไร่ (รูปที่ 1-1 ผังบริเวณโครงการ)

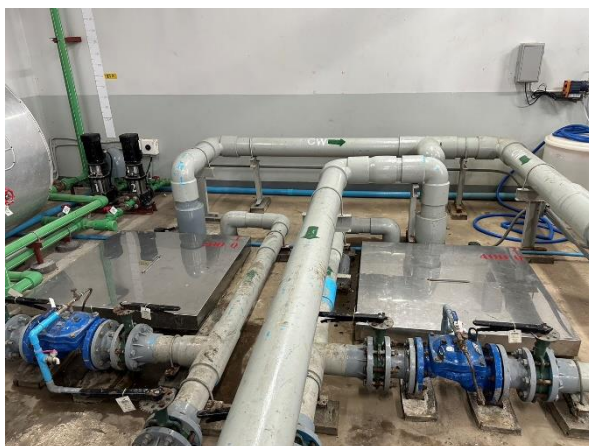
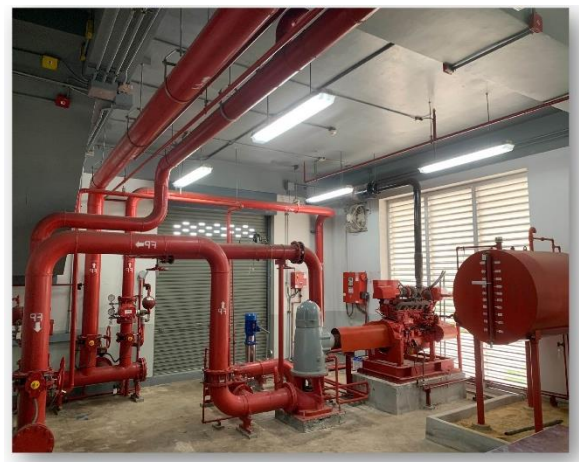
รูปที่ 2-23 บ่อสำรองน้ำ และปั้มน้ำดับเพลิง

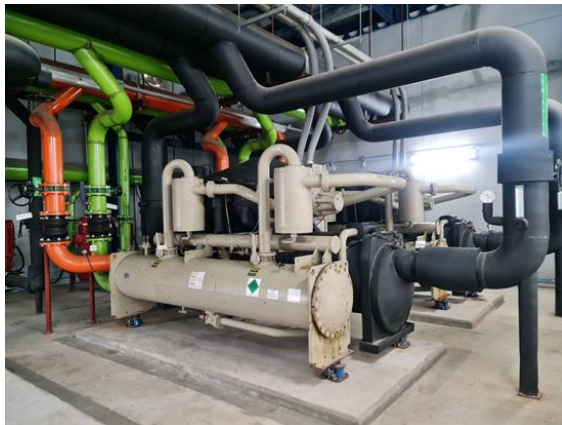
รูปที่ 2-28 หอฝึ่งเย็นของโครงการ

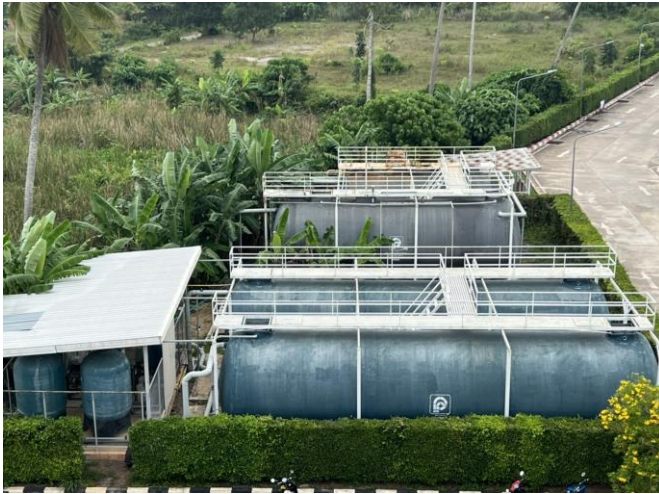
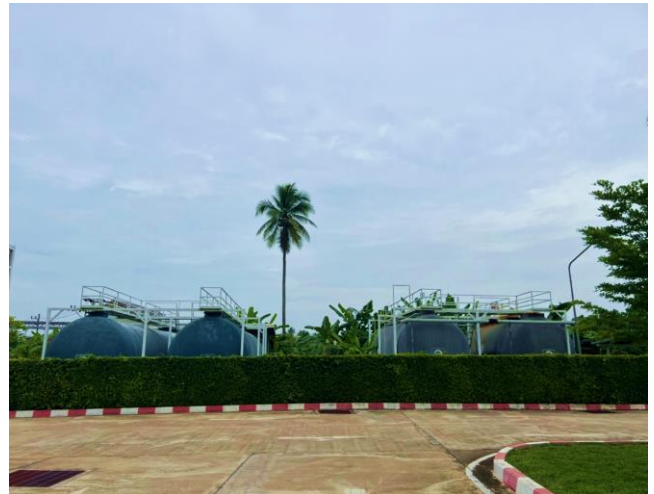
รูปที่ 2-39 ระบบบำบัดน้ำเสียของโครงการ

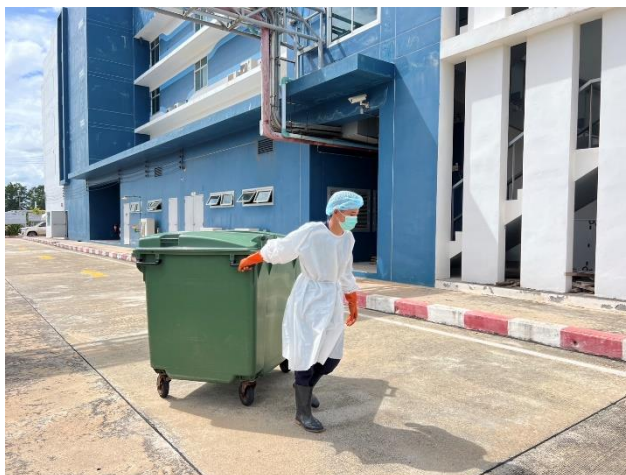
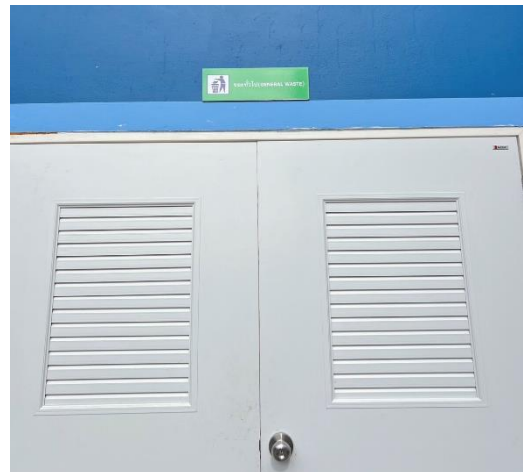
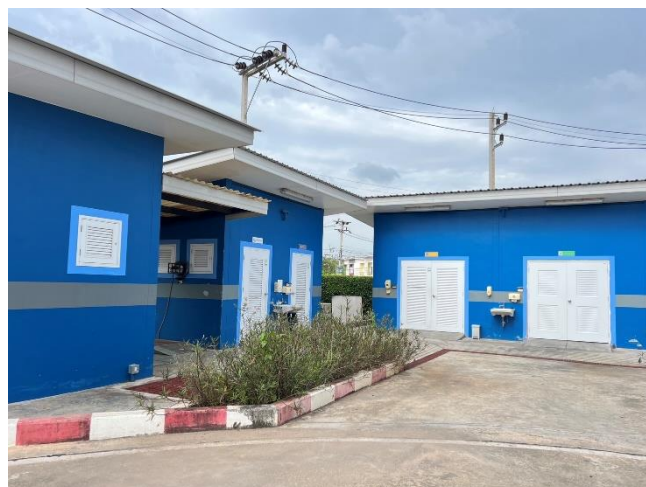
รูปที่ 3-1 การจัดการขยะมูลฝอยทั่วไป

โครงการมีการดูแล ทำความสะอาดห้องพักมูลฝอยรวมอย่างสม่ำเสมอ ห้องพักมูลฝอยรวมไม่มีขยะตกค้างหรือล้นถัง ดังรูปที่

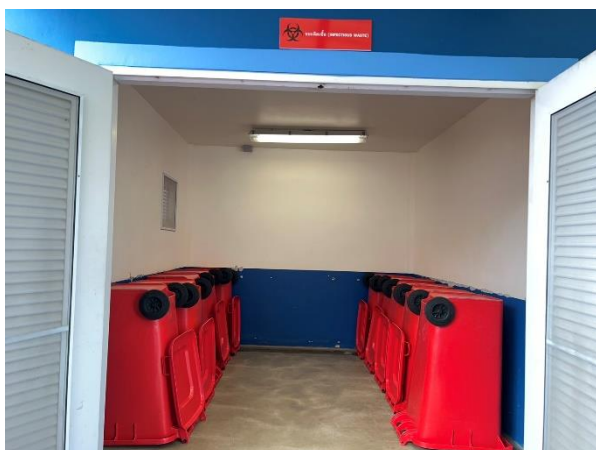
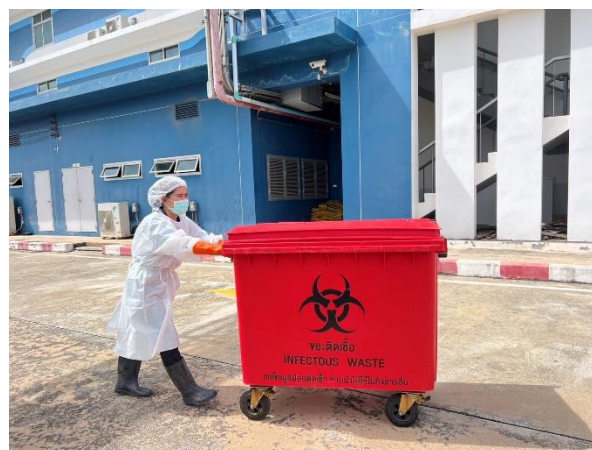
รูปที่ 3-2 การจัดการขยะมูลฝอยติดเชื้อ

โครงการมีการดูแล ทำความสะอาดห้องพักมูลฝอยติดเชื้ออย่างสม่ำเสมอ ห้องพักมูลฝอยติดเชื้อไม่มีขยะตกค้างหรือล้นถัง และมีการบันทึกปริมาณมูลฝอยติดเชื้อทุกวัน ดังรูปที่ 3-2 การจัดการขยะมูลฝอยติดเชื้อ

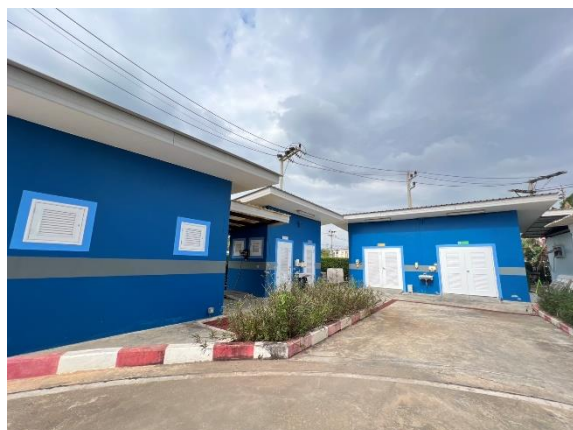
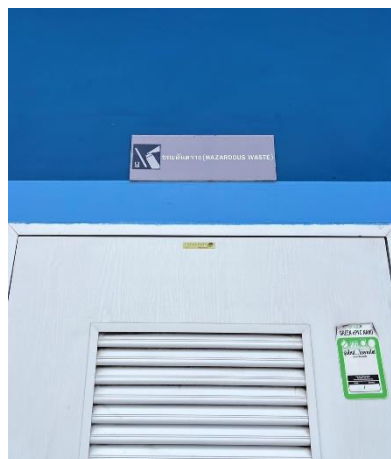
รูปที่ 3-3 การจัดการขยะอันตราย

โครงการมีการดูแล ทำความสะอาดห้องพักขยะอันตรายทุกครั้งภายหลังการจัดเก็บของบริษัทเอกชนที่ได้รับอนุญาต

ห้องพักขยะอันตรายไม่มีขยะตกค้างหรือล้นถัง และมีการบันทึกปริมาณขยะอันตรายทุกวัน ดังรูปที่ 3-3 การจัดการขยะอันตราย

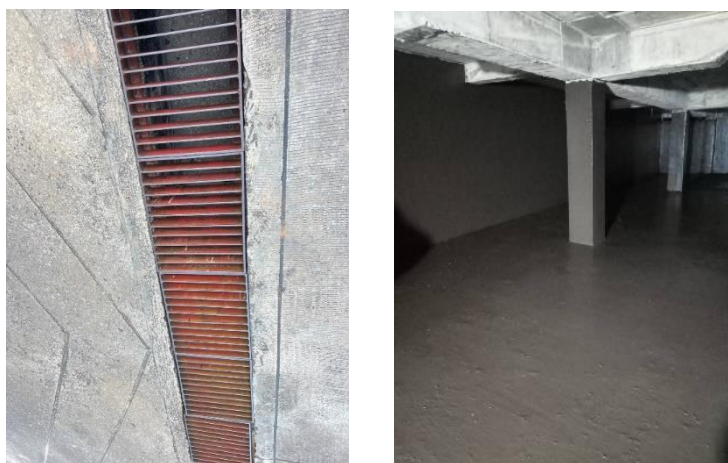
โครงการมีการตรวจสอบระบบระบายน้ำของโครงการ และทำความสะอาดท่อระบายน้ำ บ่อพักน้ำ และตะแกรงดักขยะ อย่างสม่ำเสมอ ซึ่งระบบระบายน้ำของโครงการไม่มีขยะและไม่มีการอุดตันดัง รูปที่ 3-6 การตรวจสอบระบบระบายน้ำ
