บทที่ 4

ผลการติดตามตรวจสอบผลกระทบสิ่งแวดล้อม

รายงานผลการปฏิบัติตามมาตรการป้องกันและแก้ไขผลกระทบสิ่งแวดล้อมและมาตรการติดตามตรวจสอบผลกระทบสิ่งแวดล้อม
โครงการ อาคารสำนักงานอัสวอินทรา สุขุมวิท 23 (ระยะดำเนินการ) ระหว่างเดือนสิงหาคม-ธันวาคม 2566

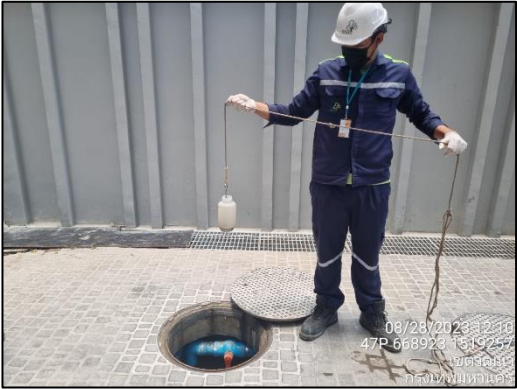
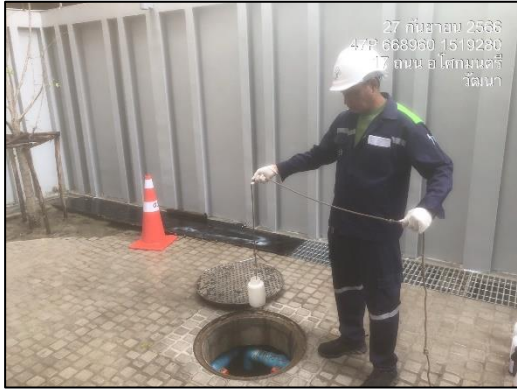
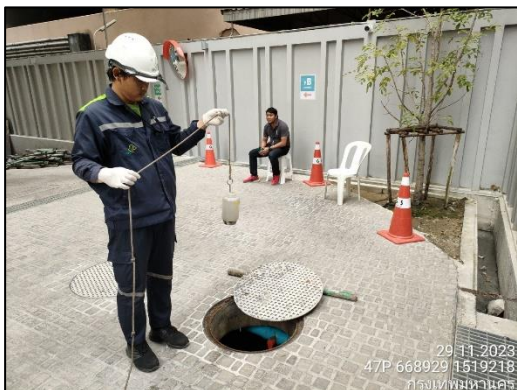
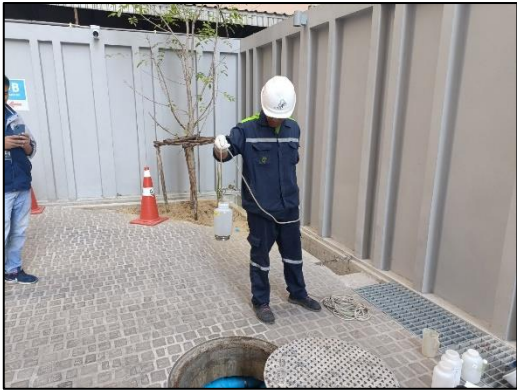
เดือนธันวาคม 2566	
บริเวณจุดรวบรวมน้ำเสียเข้าระบบบำบัดน้ำเสีย	
ภาพที่ 4.4-1 การตรวจวัดคุณภาพน้ำทิ้ง

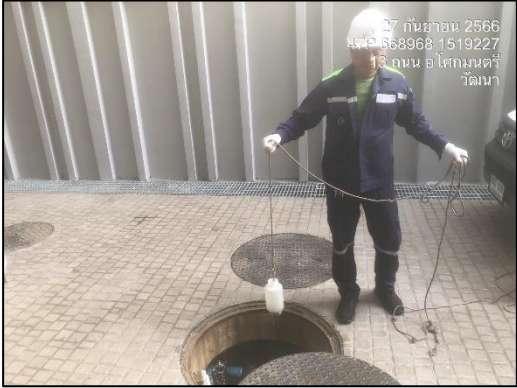
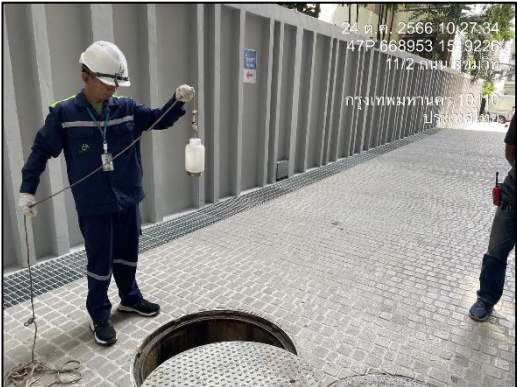
เดือนธันวาคม 2566	
บริเวณจุดระบายน้ำเสียออกจากระบบบำบัดน้ำเสีย	
ภาพที่ 4.4-2 การตรวจวัดคุณภาพน้ำทิ้ง
