บทที่ 4

ผลการติดตามตรวจสอบผลกระทบสิ่งแวดล้อม

โครงการ อาคารพักอาศัย 8 ชั้น บริษัท ซี ลักซ์ โฮลดิ้ง จำกัด ได้ทำการสรุปผลการติดตามตรวจสอบผลกระทบสิ่งแวดล้อมตามที่เสนอในรายงานการประเมินผลกระทบสิ่งแวดล้อมที่คณะกรรมการผู้ชำนาญการพิจารณารายงานการประเมินผลกระทบสิ่งแวดล้อมด้านอาคาร การจัดสรรที่ดินและบริการชุมชน เป็นผู้พิจารณาให้ความเห็นชอบ การติดตามตรวจสอบผลกระทบสิ่งแวดล้อม ระยะดำเนินการ ระหว่างเดือนกรกฎาคม-ธันวาคม 2566 มีรายละเอียดแสดงดังตารางที่ 4.1-1

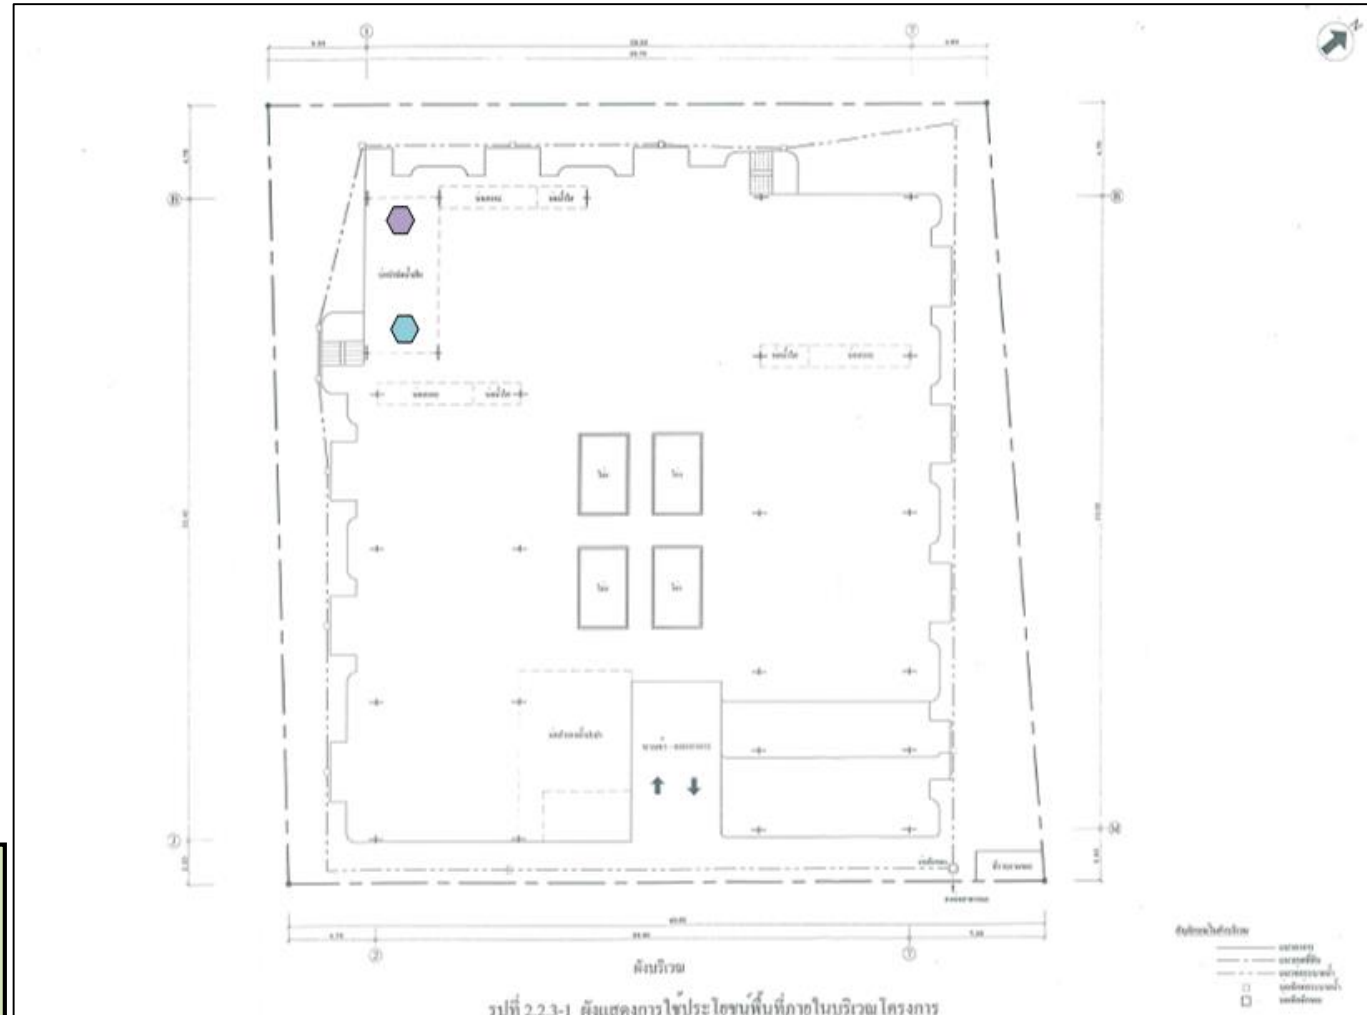
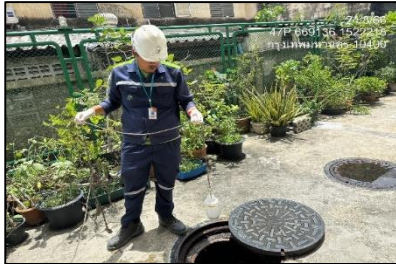
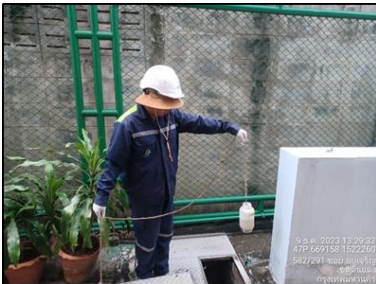
รูปที่ 4.2-1 ตำแหน่งการเก็บตัวอย่างคุณภาพน้ำทิ้ง บริเวณพื้นที่โครงการ

วิเคราะห์คุณภาพน้ำทิ้งบ่อพักน้ำเสียก่อนเข้าระบบบำบัดน้ำเสียขั้นที่ 2

วิเคราะห์คุณภาพน้ำทิ้งบ่อพักน้ำทิ้งที่ออกจากบ่อตกตะกอน (หลังผ่านการเติมคลอรีนแล้ว) ก่อนระบายออกนอกโครงการ

การติดตามตรวจสอบผลกระทบสิ่งแวดล้อม ระหว่างเดือนกรกฎาคม-ธันวาคม 2566 ดำเนินการติดตามตรวจสอบคุณภาพน้ำทิ้ง ซึ่งแสดงวิธีการตรวจวิเคราะห์ และตำแหน่งการเก็บตัวอย่างคุณภาพน้ำทิ้งดังตารางที่ 4.2-1 และรูปที่ 4.2-1

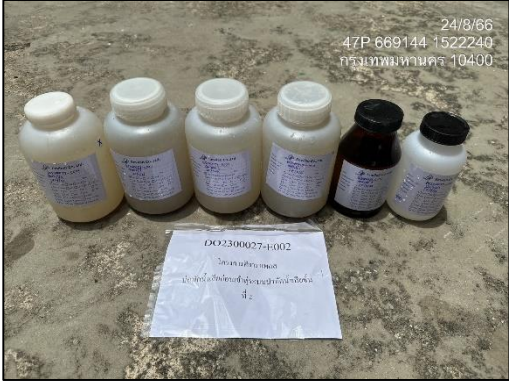
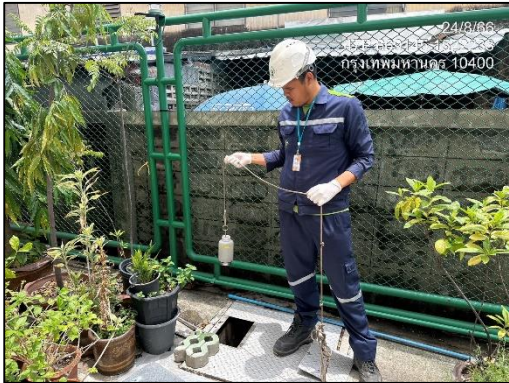
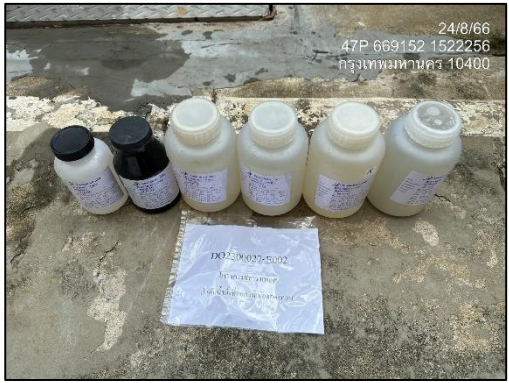
<p>บ่อกักน้ำเสียก่อนเข้าระบบบำบัดน้ำเสียขั้นที่ 2</p>

<p>บ่อกักน้ำทิ้งที่ออกจากบ่อดักตะกอน (หลังผ่านการเติมคลอรีนแล้ว) ก่อนระบายออกนอกโครงการ</p>	
<p>ภาพที่ 4.4-1 การเก็บตัวอย่างคุณภาพน้ำทิ้ง เดือนสิงหาคม 2566</p>
