ผลการปฏิบัติตามมาตรการป้องกัน
และแก้ไขผลกระทบสิ่งแวดล้อม

สรุปผลการปฏิบัติตามมาตรการป้องกัน และแก้ไขผลกระทบสิ่งแวดล้อม (ระยะดำเนินการ) ของโครงการโรงพยาบาลสินแพทย์ ศรีนครินทร์

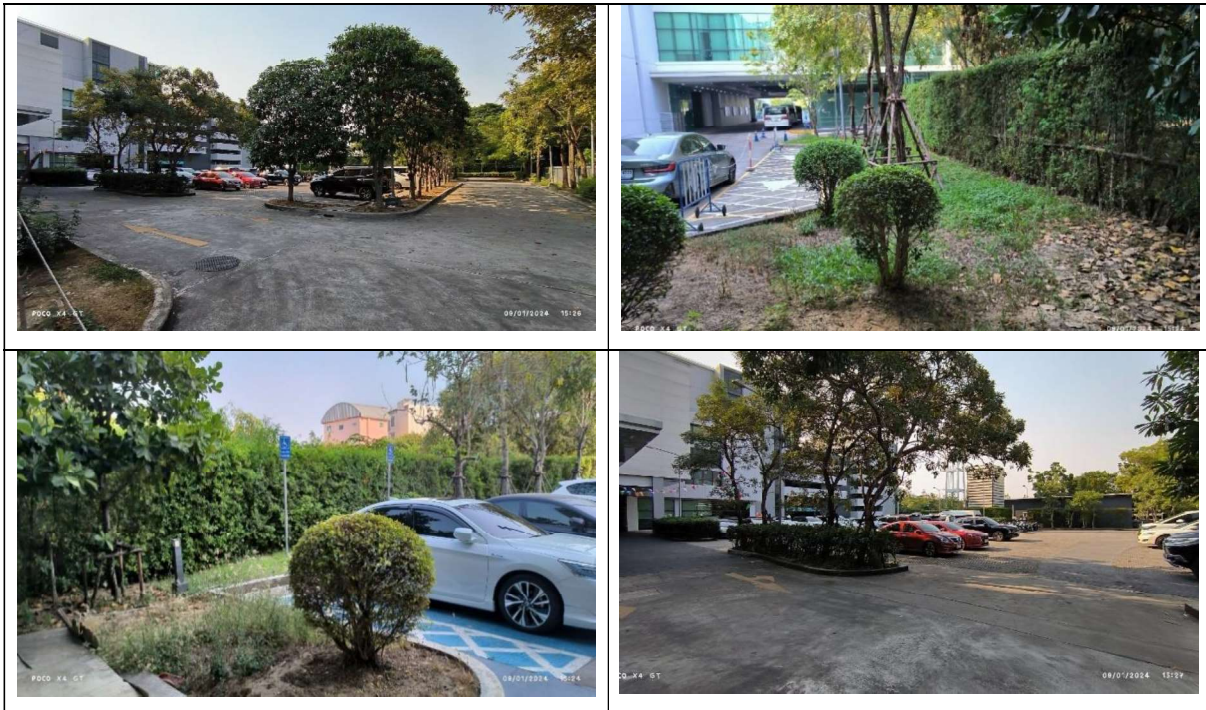
รูปที่ 2-1 พื้นที่สีเขียวของโครงการ

1.2 ทรัพยากรดิน			
- ดูแลรักษาดินไม่และพืชคลุมดินที่ปลูกไว้บริเวณพื้นที่โครงการให้เจริญเติบโตงอกงามอยู่เสมอ หากพบว่าดินไม่ตาย จะต้องปลูกทดแทนทันทีเพื่อป้องกันการพังทลายของหน้าดิน		- มีการดูแลรักษาดินไม่และพืชคลุมดินที่ปลูกไว้บริเวณพื้นที่โครงการให้เจริญเติบโตงอกงามอยู่เสมอ หากพบว่าดินไม่ตาย จะทำการปลูกทดแทนทันที (รูปที่ 2-1)	-

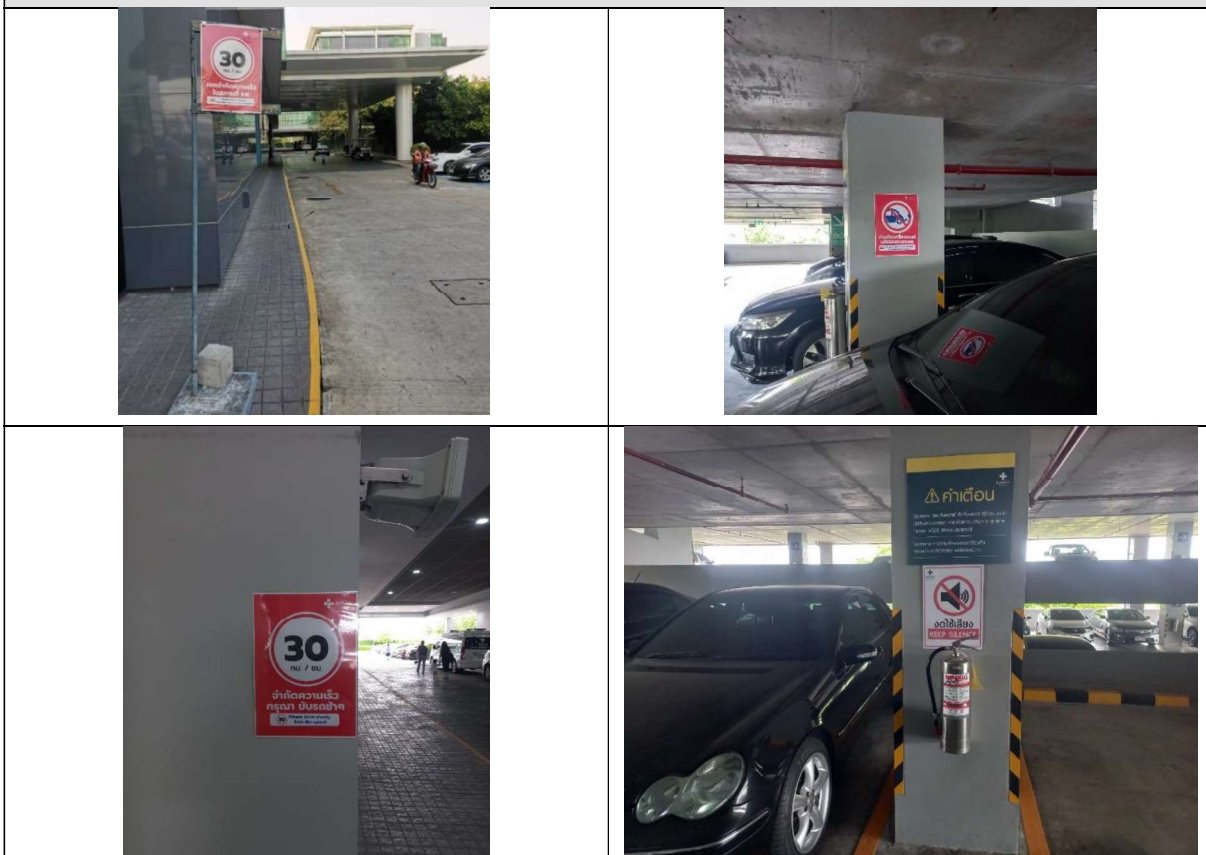
รูปที่ 2-2 ป้ายจำกัดความเร็ว ให้ดับเครื่องยนต์ และห้ามใช้เสียง

1.4 คุณภาพอากาศ		
1. มลพิษทางอากาศจากรถยนต์ที่ปล่อยไอเสีย		
- จำกัดความเร็วของรถยนต์ภายในโครงการให้มีความเร็วไม่เกิน 30 กม./ชม. เพื่อลดผลกระทบจากควันเสีย และความร้อนที่เกิดจากรถยนต์ โดยบริเวณด้านหน้าทางเข้า-ออกโครงการ กำหนดให้มีป้ายที่เขียนด้วยข้อความ “ใช้ความเร็วไม่เกิน 30 กิโลเมตร/ชั่วโมง”	- มีการติดป้ายจำกัดความเร็วของรถยนต์ภายในโครงการให้มีความเร็วไม่เกิน 30 กม./ชม. (ดังรูปที่ 2-2)	-

- ดูแลสภาพถนนภายในพื้นที่โครงการให้สะอาดเพื่อป้องกันการฟุ้งกระจายของฝุ่นอันเนื่องมาจากการใช้ถนน	- มีการดูแลสภาพถนนภายในพื้นที่โครงการให้สะอาด	-
- ติดป้าย “กรุณาดับเครื่องยนต์ ห้ามสตาร์ทเครื่องยนต์ทิ้งไว้” บริเวณที่จอดรถเพื่อลดผลกระทบจากควันเสีย และความร้อนที่เกิดจากรถยนต์	- มีการติดป้าย “กรุณาดับเครื่องยนต์ ห้ามสตาร์ทเครื่องยนต์ทิ้งไว้” บริเวณที่จอดรถยนต์ (รูปที่ 2-2)

- ติดตั้งป้ายแจ้งกักตักการใช้เสียงดังในเขตโรงพยาบาล เพื่อมีให้บริการผู้ป่วย โดยติดตั้งเป็นระยะในโครงการ	- มีการติดตั้งป้ายแจ้งกักตักการใช้เสียงดังในเขตโรงพยาบาล เพื่อมีให้บริการผู้ป่วย บริเวณจุดต่าง ๆ ในพื้นที่โครงการ (รูปที่ 2-2)	-

- ดูแลเมียนันต์ที่ปลูกโดยรอบแนวเขตพื้นที่โครงการ เพื่อเป็นแนวป้องกันไฟรั่วรั่วซึม ความดังของเสียงที่เกิดขึ้นจากการใช้รถยนต์ของผู้มาใช้บริการต่อพื้นที่ข้างเคียง โดยรอบ	- มีการดูแลเมียนันต์ที่ปลูกโดยรอบแนวเขตพื้นที่โครงการ เพื่อเป็นแนวป้องกันไฟรั่วรั่วซึม ระดับความดังของเสียงที่เกิดขึ้นจากการใช้รถยนต์ของผู้มาใช้บริการต่อพื้นที่ข้างเคียง โดยรอบ (รูปที่ 2-2)	-

- กำหนดให้รถที่วิ่งเข้ามาใช้บริการในโรงพยาบาลใช้ความเร็วไม่เกิน 30 กิโลเมตร/ชั่วโมง โครงการ กำหนดให้ป้ายที่เขียนด้วยข้อความ “ใช้ความเร็วไม่เกิน 30 กิโลเมตร/ชั่วโมง”	- มีการติดป้ายกำหนดให้รถที่วิ่งเข้ามาใช้บริการในโรงพยาบาลใช้ความเร็วไม่เกิน 30 กิโลเมตร/ชั่วโมง (รูปที่ 2-2)	-

- ติดป้ายขอด้วยข้อความ “ห้ามสูบบุหรี่ในที่นี้” บริเวณที่จอดรถโครงการ	- มีการติดป้าย ห้ามสูบบุหรี่ในที่นี้ บริเวณที่จอดรถโครงการ (รูปที่ 2-2)	-
1.7 ทรัพยากรน้ำ

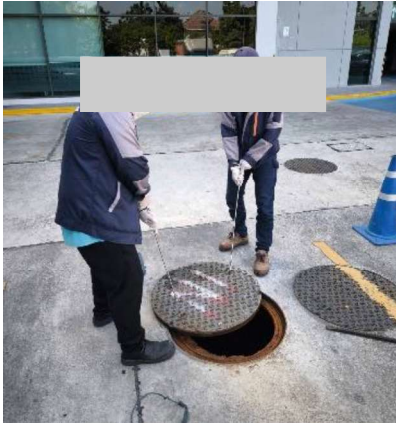
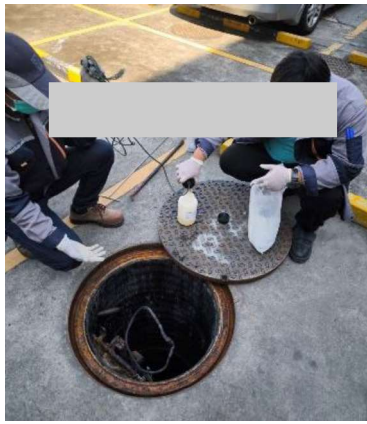
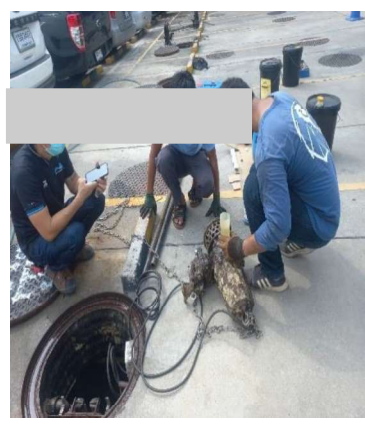
รูปที่ 2-3 ระบบบำบัดน้ำเสีย

- จัดให้มีระบบบำบัดน้ำเสียในโครงการ 1 ชุด คือ ระบบบำบัดน้ำเสียชนิด Contract Aeration Activated Sludge ใช้มีเดียช่วยในการบำบัด ออกแบบรองรับน้ำเสียในอัตรา 290 ลูกบาศก์เมตร/วัน ประกอบด้วย บ่อตกไขมัน บ่อรับสภาพน้ำเสีย บ่อแยกกากและตะกอนเบื้องต้น บ่อกรองไร้อากาศ บ่อเติมอากาศ บ่อตกตะกอน และบ่อฆ่าเชื้อโรคด้วยยูวี (UV)	- โครงการจัดให้มีระบบบำบัดน้ำเสียในโครงการ 1 ชุด คือ ระบบบำบัดน้ำเสียชนิด Contract Aeration Activated Sludge รองรับน้ำเสียในอัตรา 290 ลูกบาศก์เมตร/วัน (รูปที่ 2-3)	-

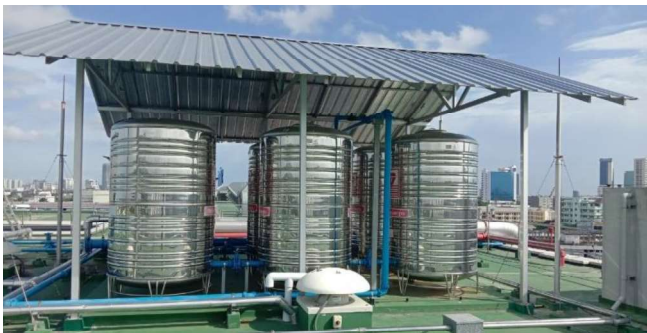
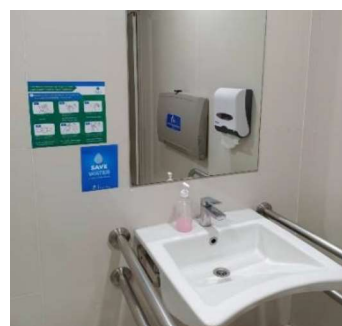
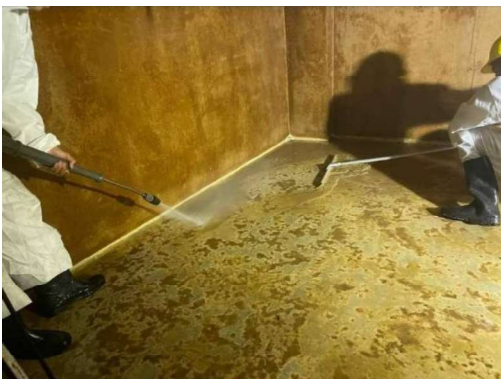
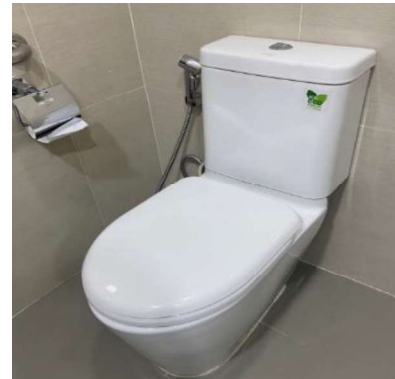
รูปที่ 2-5 ระบบประปา อุปกรณ์ประหยัดน้ำ และการทำความสะอาด

มาตรการป้องกัน และแก้ไขผลกระทบสิ่งแวดล้อม และมาตรการติดตาม ตรวจสอบผลกระทบสิ่งแวดล้อม	ผลการปฏิบัติตามมาตรการฯ	ปัญหา อุปสรรคที่ไม่สามารถปฏิบัติตามมาตรการและแนวทางแก้ไข
<ul style="list-style-type: none"> - รมรณคิให้บุคลากร และผู้มาใช้โครงการใช้กันอย่างประหยัด ด้วยการติดสติ๊กเกอร์ประหยัดน้ำภายในห้องน้ำและบริเวณต่าง ๆ ของโครงการ (รูปที่ 2-4) 	<ul style="list-style-type: none"> - มีการรณรณคิให้บุคลากร และผู้มาใช้โครงการใช้กันอย่างประหยัด ด้วยการติดสติ๊กเกอร์ประหยัดน้ำภายในห้องน้ำและบริเวณต่าง ๆ ของโครงการ (รูปที่ 2-4) 	-
<ul style="list-style-type: none"> - ตรวจสอบดูแลระบบจ่ายน้ำและระบบเส้นท่อประปาให้อยู่ในสภาพดีอยู่เสมอ หากพบว่ามีอาการชำรุดให้รีบแก้ไขทันที 	<ul style="list-style-type: none"> - มีการตรวจสอบดูแลระบบจ่ายน้ำและระบบเส้นท่อประปาให้อยู่ในสภาพดีอยู่เสมอ หากพบว่ามีอาการชำรุดให้รีบแก้ไขทันที (รูปที่ 2-5) 	-
<ul style="list-style-type: none"> - ติดตั้งอุปกรณ์ต่าง ๆ ที่เกี่ยวข้องกับการประปาให้เป็นแบบที่ประหยัดน้ำ ก๊อกน้ำ และโถส้วม เป็นต้น 	<ul style="list-style-type: none"> - มีการติดตั้งอุปกรณ์ต่าง ๆ ที่เกี่ยวข้องกับการประปาให้เป็นแบบที่ประหยัดน้ำ เช่น ก๊อกน้ำ และโถส้วม เป็นต้น (รูปที่ 2-5) 	-

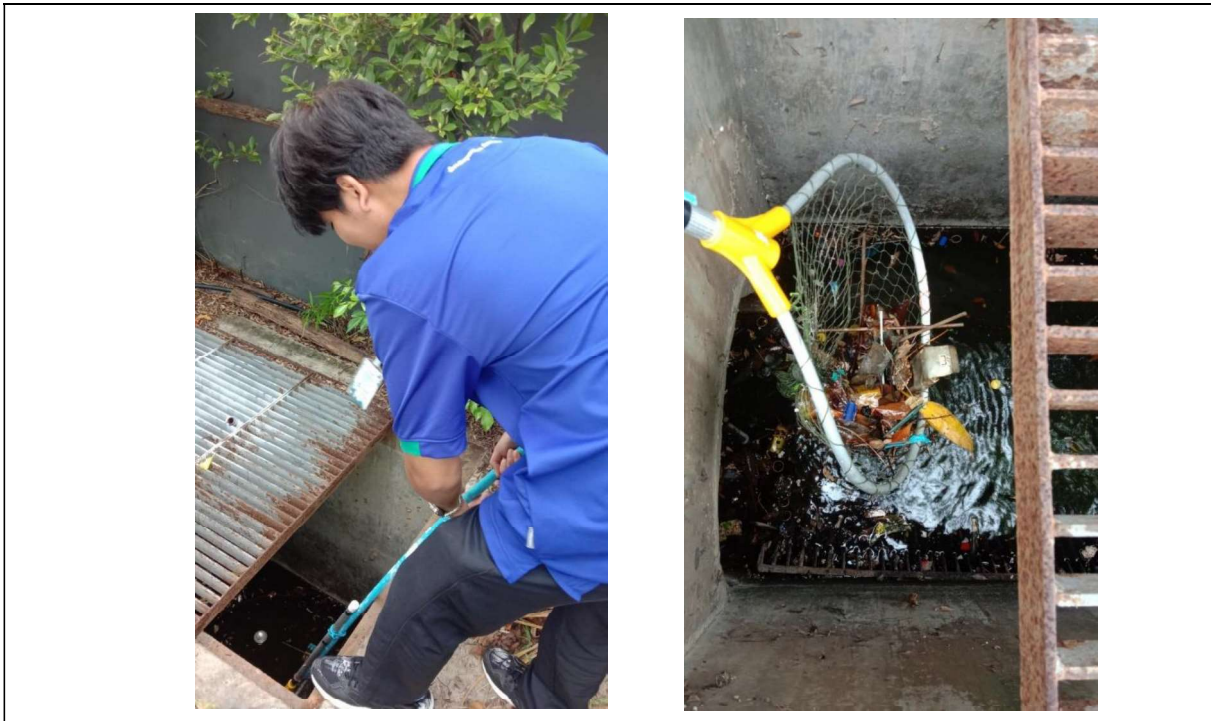
รูปที่ 2-6 การดูแลระบบระบายน้ำ

- จัดให้มีการทำความสะอาด ขุดลอก บ่อพักน้ำ (Manhole) และท่อระบายน้ำภายในโครงการทุก 2 ครั้ง/ปี โดยเฉพาะในช่วงก่อนเข้าหน้าฝน 1 ครั้ง และช่วงหลังหน้าฝน 1 ครั้ง	- มีการทำความสะอาด ขุดลอก บ่อพักน้ำ (Manhole) และท่อระบายน้ำภายในโครงการทุก 2 ครั้ง/ปี โดยเฉพาะในช่วงก่อนเข้าหน้าฝน 1 ครั้ง และช่วงหลังหน้าฝน 1 ครั้ง (รูปที่ 2-6)	-

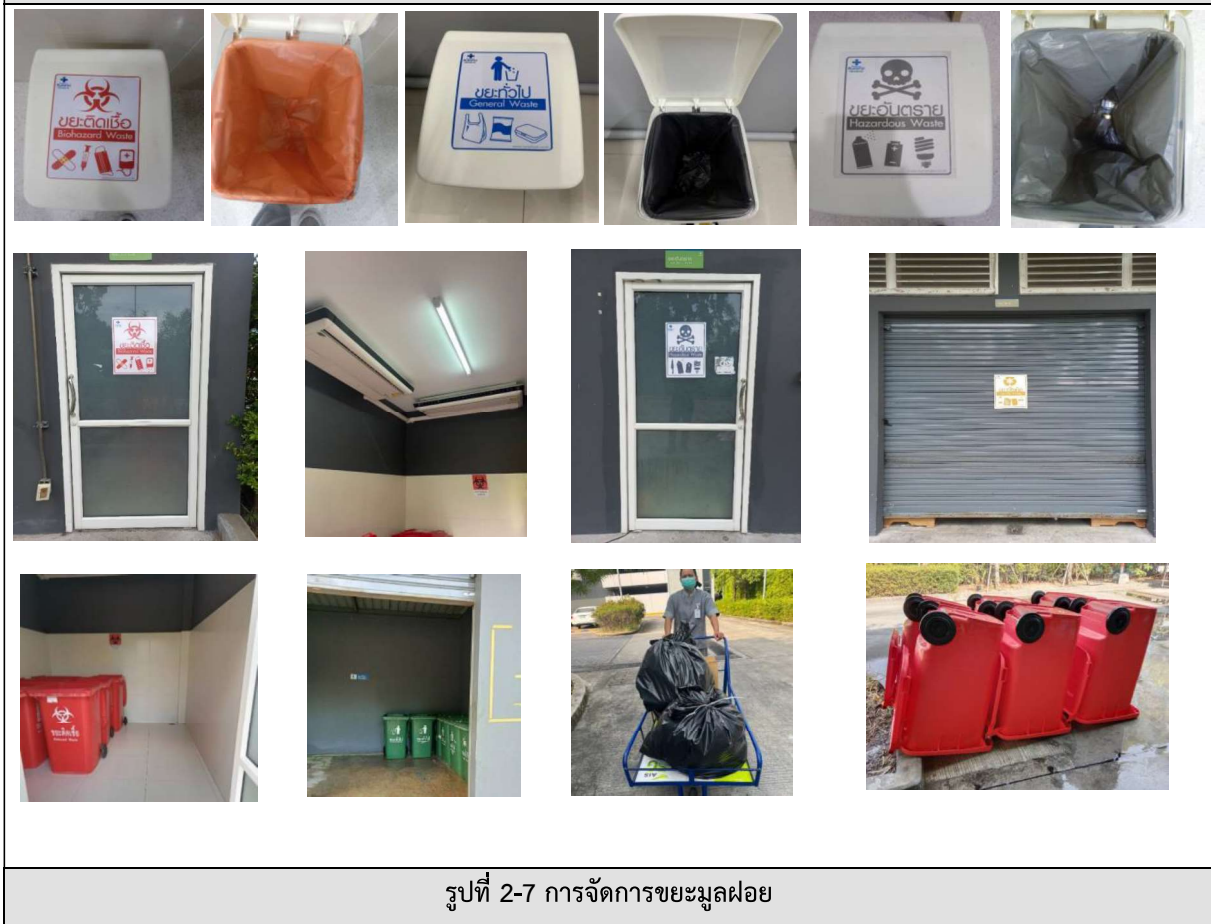
รูปที่ 2-7 การจัดการขยะมูลฝอย

3. แยกมูลฝอย ณ แหล่งกำเนิดของมูลฝอยนั้น ๆ โดยแยกตามประเภทมูลฝอย และบรรจุในภาชนะที่กำหนด	4. ทั้งมูลฝอยติดเชื้อลงภาชนะรองรับต้องราดด้วยน้ำยาโซเดียมไฮโปคลอไรต์ 0.1-0.5% หรือคลอรีนออกซีให้ทั่วถึงก่อนให้พนักงานมารวบรวม	- มีการแยกมูลฝอย ณ แหล่งกำเนิดของมูลฝอยนั้น ๆ โดยแยกตามประเภทมูลฝอย และบรรจุในภาชนะที่กำหนด (รูปที่ 2-7)	-

8. ห้องพักมูลฝอยติดเชื้อให้ติดเครื่องปรับอากาศ โดยมีระบบควบคุมอุณหภูมิในห้องให้อยู่ที่ $\leq 10^{\circ}\text{C}$ พร้อมติดตั้งเทอร์โมมิเตอร์ไว้ข้างผนังเพื่อตรวจเช็คได้ง่าย	- ห้องพักมูลฝอยติดเชื้อให้ติดเครื่องปรับอากาศ โดยมีระบบควบคุมอุณหภูมิในห้องให้อยู่ที่ $\leq 10^{\circ}\text{C}$ (รูปที่ 2-7)	-

11. จัดให้มีห้องพักมูลฝอยรวม 1 แห่ง พร้อมจัดภูมิสถาปัตย์เพื่อลดผลกระทบด้านทัศนียภาพ ภายในแบ่งมูลฝอยเป็น 5 ประเภท ได้แก่ - ห้องพักมูลฝอยย่อยสลายได้ (เปียก) มีปริมาตรกักเก็บ 12 ลูกบาศก์เมตร มีมูลฝอยย่อยสลายได้เกิดขึ้น 2.181 ลูกบาศก์เมตร/วัน สามารถรองรับมูลฝอยได้ 5.89 เท่าของมูลฝอยเปียกที่เกิดขึ้นในแต่ละวัน (ประมาณ 5 วัน) ระบายอากาศโดยใช้บานเกล็ดระบายอากาศ คิดเป็นร้อยละ 20.64 ของพื้นที่ห้อง - ห้องพักมูลฝอยรีไซเคิล (Recycle) มีปริมาตร 5.88 ลูกบาศก์เมตร มีมูลฝอยรีไซเคิลเกิดขึ้น 0.626 ลูกบาศก์เมตร/วัน สามารถรองรับมูลฝอยรีไซเคิลได้ 9.4 เท่าของมูลฝอยรีไซเคิลที่เกิดขึ้นในแต่ละวัน (ประมาณ 9 วัน) ระบายอากาศด้วยวิธีธรรมชาติด้วยบานเกล็ดระบายอากาศ คิดเป็นร้อยละ 15.79 ของพื้นที่ห้อง - ห้องพักมูลฝอยทั่วไป มีปริมาตร 5.88 ลูกบาศก์เมตร มีมูลฝอยทั่วไปเกิดขึ้น 0.123 ลูกบาศก์เมตร/วัน สามารถรองรับมูลฝอยทั่วไปได้ 47.8 เท่าของมูลฝอย	- จัดให้มีห้องพักมูลฝอยรวม 1 แห่ง ภายในแบ่งมูลฝอยเป็น 5 ประเภท ตามที่กำหนด (รูปที่ 2-7)	-

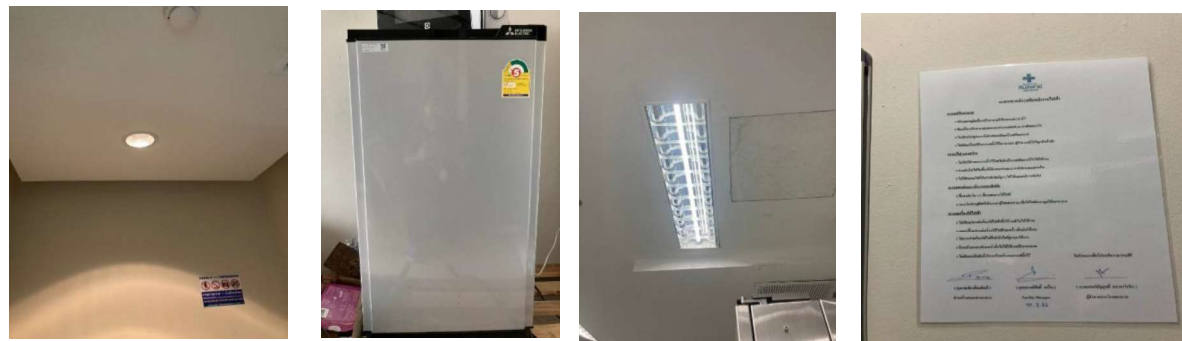
รูปที่ 2-8 อุปกรณ์ไฟฟ้าและการดูแล การรณรงค์ประหยัดไฟ

<ul style="list-style-type: none"> - กระจัดแจงห้องต่าง ๆ เลือกกระจัดแจงที่มีคุณสมบัติในการดูดซับพลังงานความร้อนต่ำและมีการสะท้อนแสงน้อย 	<ul style="list-style-type: none"> - มีการใช้กระจกแต่งห้องต่าง ๆ ที่มีคุณสมบัติในการดูดซับพลังงานความร้อนต่ำ และมีการสะท้อนแสงน้อย 	-
<ul style="list-style-type: none"> - อุปกรณ์เครื่องใช้ไฟฟ้าติดตั้งในพื้นที่โครงการ ควรเลือกแบบประหยัดพลังงาน โดยเฉพาะอุปกรณ์ที่ได้รับการรับรองจากหน่วยงานราชการ 	<ul style="list-style-type: none"> - อุปกรณ์เครื่องใช้ไฟฟ้าติดตั้งในพื้นที่โครงการ เลือกใช้เป็นแบบประหยัดพลังงาน เช่น ตู้เย็น เครื่องปรับอากาศ เป็นต้น 	-
<ul style="list-style-type: none"> - ส่งเสริมและประชาสัมพันธ์มาตรการประหยัดไฟฟ้าร่วมกับมาตรการอนุรักษ์พลังงานอื่น ๆ ให้กับพนักงาน/ผู้มาใช้บริการ ดังนี้ <ul style="list-style-type: none"> * ปิดเครื่องใช้ไฟฟ้าทุกครั้งเมื่อไม่ได้ใช้งาน * ถอดปลั๊กเครื่องใช้ไฟฟ้าหลังใช้งาน * การเปิดปิดเครื่องปรับอากาศภายในห้องทำงาน เมื่อไม่ได้ใช้งาน * ติดป้ายแนะนำวิธีการใช้เครื่องใช้ไฟฟ้าให้ถูกต้อง โดยเฉพาะการตั้งอุณหภูมิเครื่องปรับอากาศในห้องทำงาน * ติดตั้งฉนวนกันความร้อนรอบห้องพักผู้โดยสารหรือพื้นที่ที่ระบบปรับอากาศเพื่อลดการสูญเสียพลังงาน * ขึ้นลงบันไดเร็วให้ขึ้นได้แทนการใช้ลิฟท์ 	<ul style="list-style-type: none"> - มีการส่งเสริมและประชาสัมพันธ์มาตรการประหยัดไฟฟ้าร่วมกับมาตรการอนุรักษ์พลังงานอื่น ๆ ให้กับพนักงาน/ผู้มาใช้บริการ (รูปที่ 2-8) 	-
