ผลการปฏิบัติตามมาตรการป้องกัน
และแก้ไขผลกระทบสิ่งแวดล้อม

สรุปผลการปฏิบัติตามมาตรการป้องกัน และแก้ไขผลกระทบสิ่งแวดล้อม (ระยะดำเนินการ) ของโครงการโรงพยาบาลสินแพทย์ อาคาร 2

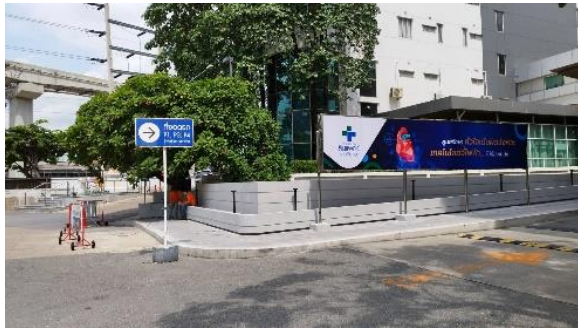
รูปที่ 2-1 พื้นที่สีเขียวของโครงการ

1.1 สภาพภูมิประเทศ		
- จัดให้มีการดูแลต้นไม้ หรือพื้นที่สีเขียวภายในโครงการให้อยู่ในสภาพดีอยู่เสมอ	- โครงการมีการดูแลต้นไม้ และพื้นที่สีเขียวภายในโครงการให้อยู่ ในสภาพดี (รูปที่ 2-1)	-

- ปลุกต้นไม้ตามริมกันสาดอาคารชั้นต่าง ๆ เพื่อให้เกิดความสวยงามของอาคารและเป็นการอนุรักษ์พลังงาน โดยเป็นตัวช่วยลดความร้อนจากอาคาร	- มีการปลุกต้นไม้ตามริมกันสาดอาคารชั้นต่าง ๆ เพื่อให้เกิดความ สวยงามของอาคารและเป็นการอนุรักษ์พลังงาน (รูปที่ 2-1)	-

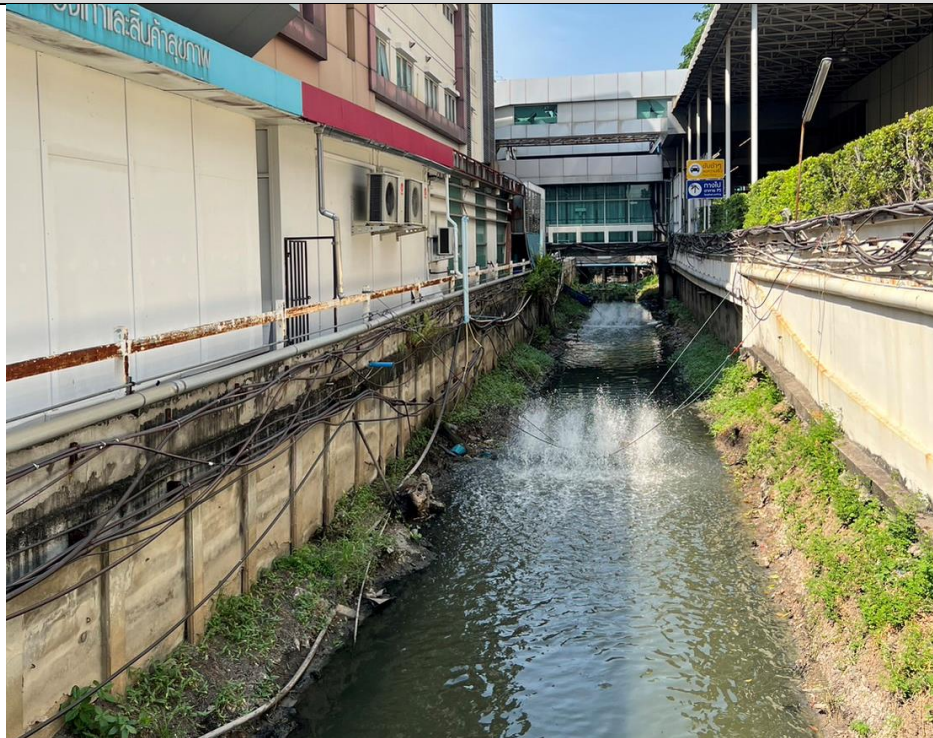
รูปที่ 2-2 แนวเขื่อนกันดินที่ติดกับคลองคู

- จัดสร้างแนวเขื่อนกันดิน ตลอดแนวเขตพื้นที่โครงการที่ติดกับคลองครุเพื่อป้องกันการ กัดเซาะพังทลาย	- มีการสร้างแนวเขื่อนกันดิน ตลอดแนวเขตพื้นที่โครงการที่ติดกับ คลองครุ ปัจจุบันอยู่ในสภาพดี (รูปที่ 2-2)	-

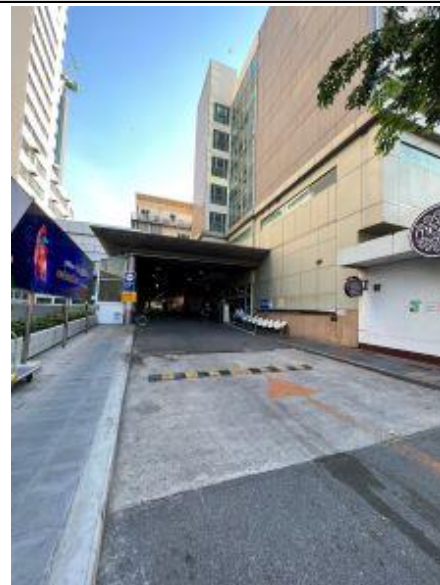
รูปที่ 2-3 การจัดการจราจรที่เชื่อมกับถนนภายนอก

1.3 คุณภาพอากาศ		
- จัดการจราจรภายในโครงการให้เป็นระบบ โดยเฉพาะเส้นทางที่เชื่อมกับถนนภายนอก เพื่อลดการติดขัดของการจราจร และช่วยลดปัญหาคุณภาพอากาศได้	- มีการจัดการจราจรภายในโครงการให้เป็นระบบ โดยเฉพาะ เส้นทางที่เชื่อมกับถนนรามอินทรา เพื่อลดการติดขัดของ การจราจร (รูปที่ 2-3)	-

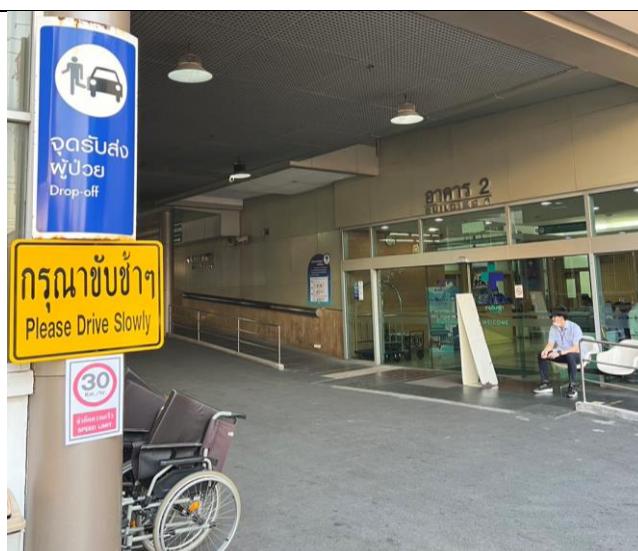
รูปที่ 2-4 ป้ายเตือนความเร็ว

1.4 เสียงและความสั่นสะเทือน		
- จำกัดความเร็วรถ ขณะวิ่งเข้า-ออกพื้นที่โครงการ ให้มีความเร็วไม่เกิน 30 กิโลเมตร/ ชั่วโมง	- มีการจำกัดความเร็วรถ ขณะวิ่งเข้า-ออกพื้นที่โครงการ โดยมี ป้ายเตือนให้ขับช้า ๆ และป้ายจำกัดความเร็ว (รูปที่ 2-4)	-

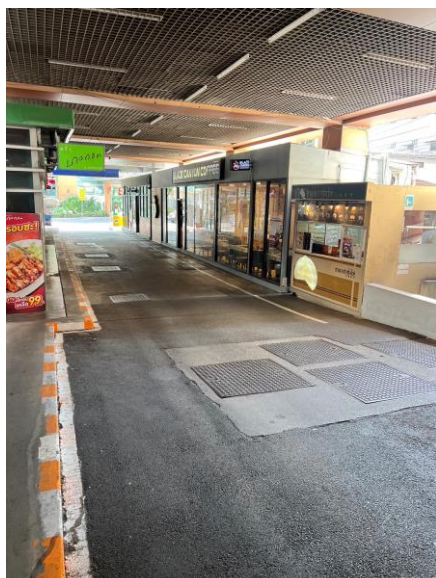
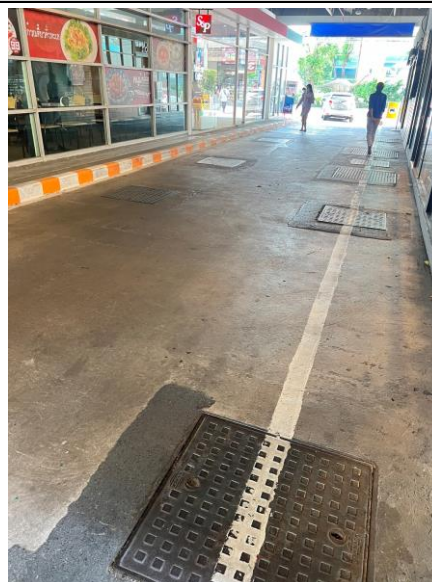
รูปที่ 2-5 ระบบบำบัดน้ำเสีย

1.5 ทรัพยากรน้ำ		
- ทำการติดตั้งระบบบำบัดน้ำเสียเพื่อบำบัดน้ำเสียภายในโครงการให้ได้มาตรฐานน้ำทิ้งจาก สถานพยาบาลประเภท ก. (ค่า BOD ไม่เกิน 20 มก./ล.) ก่อนระบายน้ำทิ้งลงสู่ท่อระบาย น้ำสาธารณะบริเวณซอยรอตอนันต์	- มีการติดตั้งระบบบำบัดน้ำเสียเพื่อบำบัดน้ำเสียภายในโครงการ ให้ได้มาตรฐานน้ำทิ้ง ก่อนระบายน้ำทิ้งลงสู่ท่อระบายน้ำ สาธารณะบริเวณซอยรอตอนันต์ (รูปที่ 2-5)	-

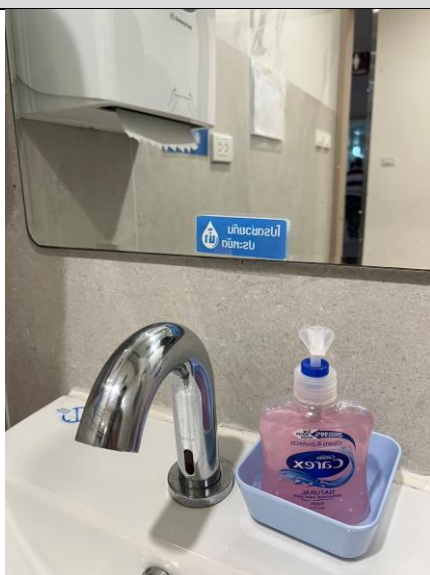
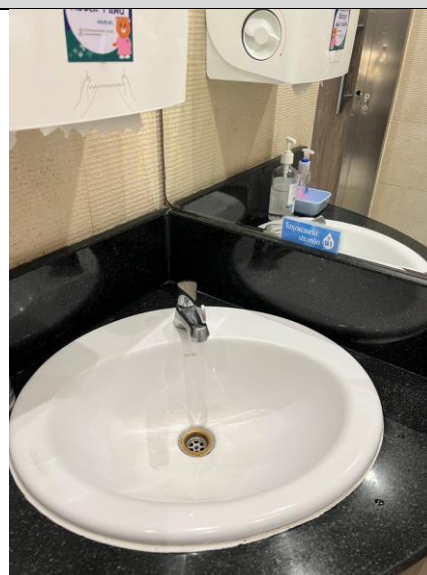
รูปที่ 2-6 การประชาสัมพันธ์ให้มีการประหยัดน้ำ

3.1 การใช้น้ำ		
- รมรณรงค์ให้มีการใช้น้ำอย่างประหยัด	- มีการติดป้ายประชาสัมพันธ์รณรงค์ให้มีการใช้น้ำอย่างประหยัด (รูปที่ 2-6)	-
- ตรวจสอบดูแลระบบจ่ายน้ำ และระบบเส้นท่อประปาให้อยู่ในสภาพดีอยู่เสมอ หากพบว่าการ ชำรุดให้รีบแก้ไขทันที	- มีการตรวจสอบดูแลระบบจ่ายน้ำ และระบบเส้นท่อประปาให้อยู่ใน สภาพดีอยู่เสมอ หากพบว่าการชำรุดให้รีบแก้ไขทันที (รูปที่ 2-7)	-

3.3 การระบายน้ำและป้องกันน้ำท่วม		
- รมรงค์ให้ผู้อยู่อาศัยใช้น้ำอย่างประหยัดเพื่อลดปริมาณน้ำเสียที่ระบายลงสู่ท่อระบายน้ำสาธารณะบริเวณซอยรอตอนันต์	- มีการประชาสัมพันธ์รณรงค์ให้ผู้อยู่อาศัยใช้น้ำอย่างประหยัด (รูปที่ 2-6)	-

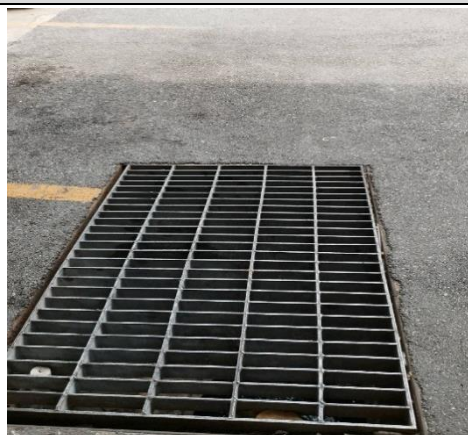
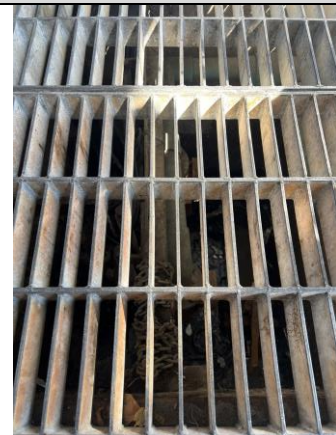
รูปที่ 2-9 การเชื่อมต่อระบายน้ำของโครงการกับท่อระบายน้ำสาธารณะ

มาตรการป้องกัน และแก้ไขผลกระทบสิ่งแวดล้อม	ผลการปฏิบัติตามมาตรการฯ	ปัญหา อุปสรรคที่ไม่สามารถปฏิบัติตามมาตรการและแนวทางแก้ไข
<ul style="list-style-type: none"> - จัดให้มีการตรวจสอบ ลอกท่อ และทำความสะอาดท่อระบายน้ำและบ่อพักน้ำ (Manhole) ของโครงการอย่างน้อยทุก ๆ 6 เดือน - จะต้องทำการเชื่อมท่อระบายน้ำทั้งที่ผ่านการบำบัดแล้วกับท่อระบายน้ำสาธารณะบริเวณขอยรูดอนันต์ ด้านทิศใต้ของโครงการ 	<ul style="list-style-type: none"> - มีการตรวจสอบ ลอกท่อ และทำความสะอาดท่อระบายน้ำและบ่อพักน้ำ (Manhole) ของโครงการเป็นระยะ - มีการเชื่อมท่อระบายน้ำทั้งที่ผ่านการบำบัดแล้วกับท่อระบายน้ำสาธารณะบริเวณขอยรูดอนันต์ ด้านทิศใต้ของโครงการ (รูปที่ 2-9) 	-

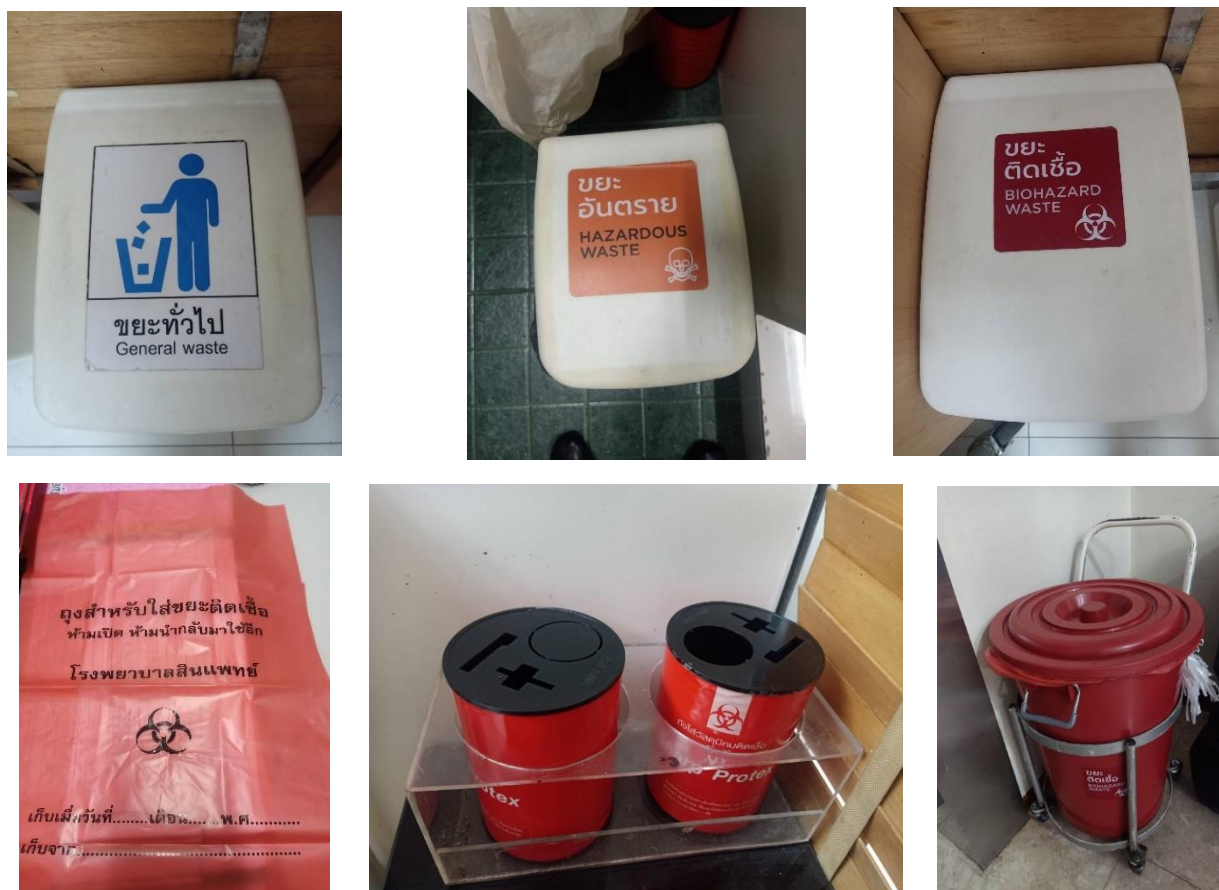
รูปที่ 2-10 การจัดการขยะ

3.4 การจัดการขยะ		
<p>1. การรวบรวมมูลฝอยจากแหล่งกำเนิดขยะ</p> <ul style="list-style-type: none"> - ขยะทั่วไป จัดให้มีถุงดำรองรับขยะมูลฝอยทั่วไปสวมข้างในภาชนะรองรับมูลฝอยอีกชั้นหนึ่งเพื่อให้สะดวกในการเก็บขนและการแยกประเภทขยะมูลฝอย โดยมีตำแหน่งที่ตั้งวางถังขยะทั่วไป ดังนี้ * ห้องพัสดุผู้ป่วยจัดให้มีถังขยะขนาด 5 ลิตร แบบใช้เท้าเหยียบ มีฝาปิดจำนวน 2 ถัง แยกเป็นถังขยะเปียกและแห้ง อย่างละ 1 ถัง * ห้องศูนย์บริการตรวจรักษาพยาบาล ชั้น 1-2 โถงพักคอย จัดให้มีถังขยะขนาด 25 ลิตร แบบมีฝาปิดจำนวน 2 ถัง/ห้อง (แยกถังขยะเปียกและแห้งอย่างละ 1 ถัง) * ห้องน้ำ แต่ละห้องน้ำย่อยในชั้นต่าง ๆ จัดให้มีถังขยะขนาด 10 ลิตร จำนวน 1 ถัง/ห้อง และห้องน้ำรวม จัดให้มีถังขยะขนาด 50 ลิตร วางไว้บริเวณอ่างล้างมือจำนวน 1 ถัง * จัดให้มีถังขยะสแตนเลส สำหรับทิ้งกันบูห์และขยะชิ้นเล็ก ๆ จำนวน 1 ถัง ใช้สำหรับทิ้งขยะชิ้นเล็ก ๆ บริเวณหน้าโถงลิฟท์ของแต่ละชั้น ขนาด 30 ลิตร 	<ul style="list-style-type: none"> - ขยะทั่วไป มีการวางถังรองรับขยะประเภทต่าง ๆ ที่มีฝาปิดมิดชิดไว้บริเวณพื้นที่ต่าง ๆ ภายในโรงพยาบาล โดยจัดให้มีถุงดำรองรับขยะมูลฝอยทั่วไปสวมข้างในภาชนะรองรับมูลฝอยทั่วไปอีกชั้นหนึ่ง (รูปที่ 2-10) 	-

<ul style="list-style-type: none"> - มูลฝอยติดเชื้อ จัดให้มีถังขยะมูลฝอยรองรับอย่างเหมาะสม และสามารถใช้งานได้ดี ทั้งนี้ต้องมีถุงพลาสติกสีแดงสอดรองรับขยะติดเชื้อสวมข้างในอีกชั้นหนึ่ง มีคำเตือนติดบนถุงว่า “ขยะติดเชื้อ” การบรรจุจะบรรจุเพียง 3/4 ของถุง และมัดปากถุงให้แน่นทุกครั้ง โดยมีจุดวางถังมูลฝอยติดเชื้อมีดังนี้ * บริเวณส่วนทำการรักษาพยาบาลผู้ป่วยใน ชั้นที่ 3-7 ห้องศูนย์บริการการตรวจรักษาพยาบาล ชั้นที่ 1-2 มีถังขยะขนาด 10 ลิตร จำนวน 2 ถัง/ชั้น * รถเข็นที่ใช้ในการรักษาพยาบาลให้มีถังขยะติดเชื้อขนาด 1 ลิตร ติดประจำไว้ที่รถจำนวน 1 ถัง/คัน และเก็บขนทุกวัน 	<ul style="list-style-type: none"> - มูลฝอยติดเชื้อ จัดให้มีถังขยะมูลฝอยรองรับอย่างมีถุงพลาสติกสีแดงสอดรองรับขยะติดเชื้อสวมข้างในอีกชั้นหนึ่ง มีคำเตือนติดบนถุงว่า “ขยะติดเชื้อ” การบรรจุจะบรรจุเพียง 3/4 ของถุง และมัดปากถุงให้แน่นทุกครั้ง (รูปที่ 2-10) 	-
<ul style="list-style-type: none"> - ให้มีการแยกจัดการขยะติดเชื้อแบบมีคมและไม่มีคม ดังนี้ * ขยะติดเชื้อแบบมีคม 	<ul style="list-style-type: none"> - มีการแยกจัดการขยะติดเชื้อแบบมีคมและไม่มีคม ข้างภาชนะต้องติด Sticker แสดงว่าเป็น “มูลฝอยติดเชื้อ” (รูปที่ 2-10) 	-

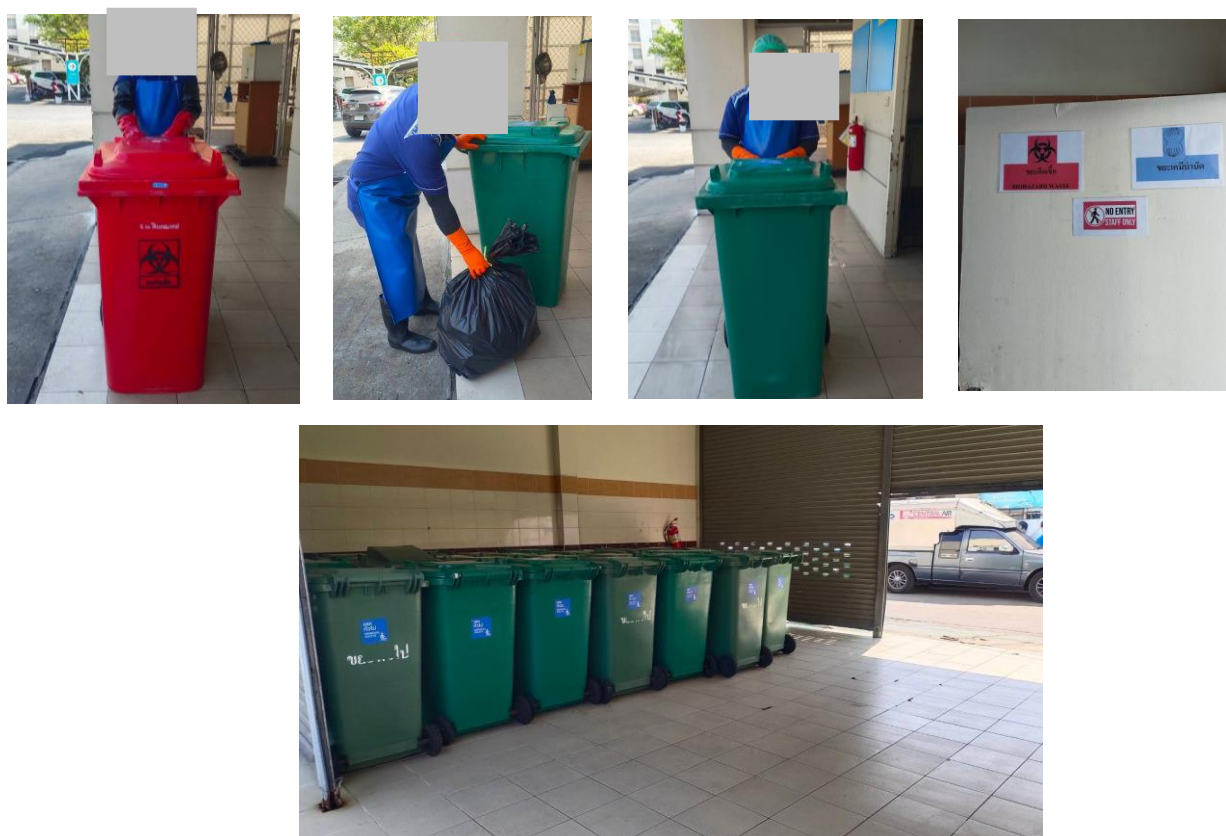
รูปที่ 2-11 แม่บ้านรวบรวมขยะไปยังห้องพักมูลฝอยรวม

- จัดให้มีแม่บ้านประจำชั้นรวบรวมมูลฝอยจากแต่ละชั้นให้หมด นำมาไว้ยังห้องพักมูลฝอยรวมทุกวันโดยไชรถเข็น โดยให้เก็บรวบรวมวันละ 2 รอบ เวลา 07.00 น. และ 17.00 น.	- มีแม่บ้านประจำชั้นรวบรวมมูลฝอยจากแต่ละชั้นให้หมด นำมาไว้ยังห้องพักมูลฝอยรวมทุกวันโดยไชรถเข็น โดยให้เก็บรวบรวมวันละ 2 รอบ (รูปที่ 2-11)	-

- กำชับให้แม่บ้านบรรจุมูลฝอยในถุงให้แน่น และปิดปากถุงให้สนิทก่อนนำไปทิ้งยังที่พักมูลฝอยรวม เพื่อลดการเนาเหม็นของมูลฝอย ป้องกันการรั่วไหลของน้ำชะมูลฝอย การตกหล่นออกนอกภาชนะ และเพื่อง่ายต่อการเก็บขน ทั้งนี้ถุงมูลฝอยไม่บรรจุจนเต็ม โดยปิดปากถุงประมาณ 1/4 ของความยาวถุง และเตรียมถุงมูลฝอยใหม่มาสวมในภาชนะแทน	- มีการกำชับให้แม่บ้านบรรจุมูลฝอยในถุงให้แน่น และปิดปากถุงให้สนิทก่อนนำไปทิ้งยังที่พักมูลฝอยรวม โดยไม่บรรจุมูลฝอยจนเต็มถุง (รูปที่ 2-11)	-

3. การขนส่งมูลฝอยไปยังห้องพักมูลฝอยรวม 3.1 ขยะมูลฝอยทั่วไป - ในการลำเลียงมูลฝอยที่บรรจุอยู่ในถุงโดยใส่ถังแบบมีฝาปิดให้มิดชิดชั้นหนึ่ง เพื่อป้องกันการรั่วไหลของน้ำชะมูลฝอย และการตกหล่นของภาชนะก่อนบรรจุทุกใส่รถเข็น ทั้งนี้ ถึงรองรับต้องแยกประเภทชัดเจน ไม่ใช้ปนกัน และติดฉลากบนฝากลึงให้เห็นชัดเจน	- การลำเลียงมูลฝอยที่บรรจุอยู่ในถุงโดยใส่ถังแบบมีฝาปิดให้มิดชิดชั้นหนึ่ง (รูปที่ 2-11)	-

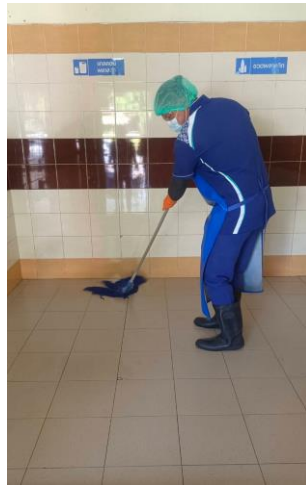
รูปที่ 2-12 การทำความสะอาดห้องพักรงมูลฝอย

- จัดให้มีพนักงานทำความสะอาดบริเวณที่พักมูลฝอยรวมและบริเวณที่ใช้ขนถ่ายมูลฝอยทุกครั้งหลังจากที่ทางหน่วยงานเก็บขนมูลฝอยเข้ามาเก็บขนมูลฝอยเรียบร้อยแล้ว น้ำทิ้งส่วนนี้จะถูกรวบรวมเข้าสู่ระบบบำบัดน้ำเสียรวมของโครงการต่อไป	- มีพนักงานทำความสะอาดบริเวณที่พักมูลฝอยรวมและบริเวณที่ใช้ขนถ่ายมูลฝอยทุกครั้งหลังจากที่ทางหน่วยงานเก็บขนมูลฝอยเข้ามาเก็บขนมูลฝอยเรียบร้อยแล้ว น้ำทิ้งจากการล้างทำความสะอาดจะถูกรวบรวมเข้าสู่ระบบบำบัดน้ำเสียรวมของโครงการ (รูปที่ 2-12)	-

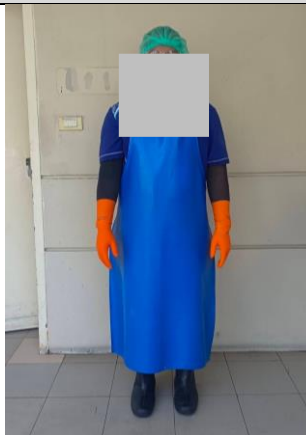
รูปที่ 2-13 การแต่งกายของพนักงานเก็บขนมูลฝอย

- กำชับให้พนักงานที่ปฏิบัติหน้าที่เก็บขนมูลฝอยจะต้องแต่งกายด้วยชุดที่รัดกุมและป้องกัน อัตรายได้ เช่น เสื้อคลุม รองเท้า ถุงมือยาง ผ้าปิดปากและจมูก เป็นต้น โดยให้สวมใส่ทุก ครั้งปฏิบัติงาน	- มีการกำชับให้พนักงานที่ปฏิบัติหน้าที่เก็บขนมูลฝอย แต่งกาย ด้วยชุดที่รัดกุมและป้องกันอัตรายได้ เช่น เสื้อคลุม รองเท้า ถุง มือยาง ผ้าปิดปากและจมูก เป็นต้น โดยให้สวมใส่ทุกครั้งที ปฏิบัติงาน (รูปที่ 2-13)	-

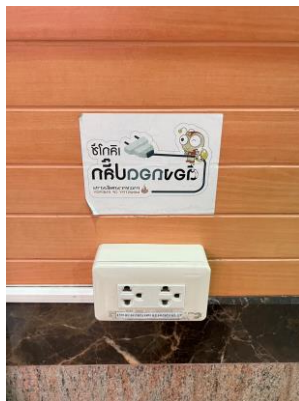
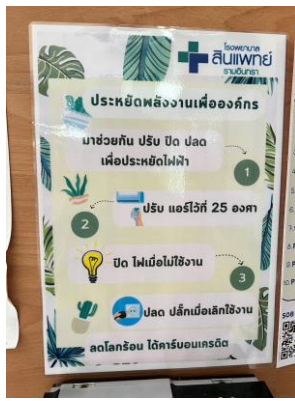
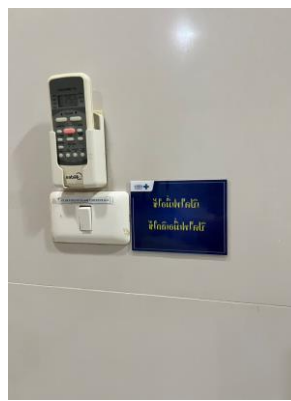
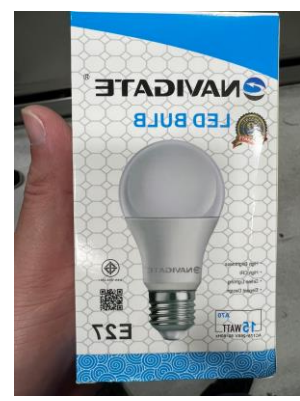
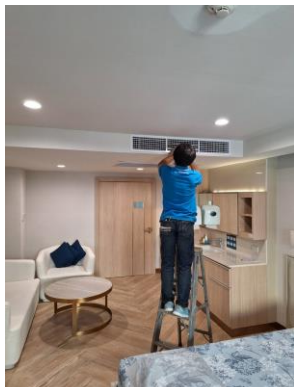
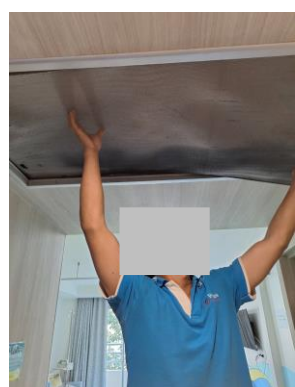
รูปที่ 2-14 อุปกรณ์ไฟฟ้า การบำรุงรักษา และการรณรงค์ประหยัดไฟฟ้า

- ติดตั้งอุปกรณ์เดินสายไฟฟ้า รวมถึงสายสัญญาณทางไฟฟ้าสื่อสารต่าง ๆ และอุปกรณ์ไฟฟ้าต่าง ๆ ให้เป็นไปด้วยความเรียบร้อย และถูกต้องตามมาตรฐาน	- มีการติดตั้งอุปกรณ์เดินสายไฟฟ้า สายสัญญาณทางไฟฟ้า สื่อสาร และอุปกรณ์ไฟฟ้าต่าง ๆ ให้เป็นไปด้วยความเรียบร้อย และถูกต้องตามมาตรฐาน (รูปที่ 2-14)	-

- การใช้ไฟฟ้าของระบบสาธารณูปโภคส่วนกลาง ให้เลือกใช้ผลิตภัณฑ์ไฟฟ้าชนิดประหยัดพลังงานเบอร์ 5 และอายุการใช้งานยาวนาน	- มีการเลือกใช้ผลิตภัณฑ์ไฟฟ้าชนิดประหยัดพลังงานเบอร์ 5 และอายุการใช้งานยาวนาน (รูปที่ 2-14)	-

- ติดสติ๊กเกอร์ให้ปิดไฟหลังจากการเลิกใช้งานแล้ว บริเวณสวิชไฟในห้องน้ำ ห้องผู้ป่วยเพื่อ อนุรักษ์การประหยัดไฟ นอกจากนี้ บริเวณหน้าลิฟต์ติดสติ๊กเกอร์ “ขึ้น/ลง ชั้นเดียว กรุณา ใช้บันได”	- มีการติดป้ายรณรงค์การประหยัดไฟ (รูปที่ 2-14)	-

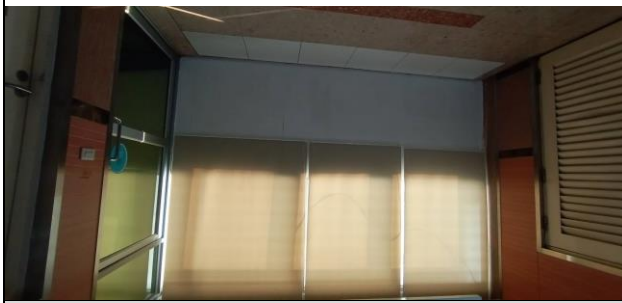
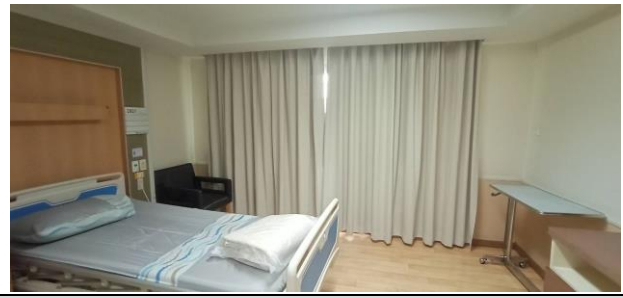
รูปที่ 2-15 การติดฟิล์มกรองแสงบริเวณกระจก และการติดตั้งผ้าม่าน

- ทำการติดฟิล์มกรองแสงบริเวณกระจกด้านนอกอาคารที่เป็นกระจกโปร่งแสง เพื่อลดแสง ที่ส่องผ่านกระจกเข้าสู่อาคาร โดยเลือกใช้ฟิล์มกรองแสงที่มีค่าการกรองแสงที่เหมาะสมเพื่อ เป็นการลดความร้อนที่เกิดจากแสงที่ส่องผ่านกระจก	- มีการติดฟิล์มกรองแสงบริเวณกระจกด้านนอกอาคารที่เป็น กระจกโปร่งแสง เพื่อลดแสงที่ส่องผ่านกระจกเข้าสู่อาคาร (รูปที่ 2-15)	-

- ติดตั้งผ้าม่านในห้องผู้ป่วย ส่วนบริการรักษาพยาบาล ห้องพักรักษา พยาบาล และห้อง อื่น ๆ ที่บริเวณกันสาดเพื่อกันแสงแดดเข้าสู่ห้อง ซึ่งจะช่วยลดความร้อนที่จะเกิดขึ้นจาก แสงแดดผ่านเข้าสู่ห้องพักต่าง ๆ ได้	- มีการติดตั้งผ้าม่านในห้องผู้ป่วย ส่วนบริการรักษาพยาบาล ห้อง พักแพทย์ พยาบาล และห้องอื่น ๆ ที่บริเวณกันสาดเพื่อกัน แสงแดดเข้าสู่ห้อง (รูปที่ 2-15)	-
