บทที่ 2

ผลการดำเนินการตามมาตรการป้องกันและแก้ไขผลกระทบสิ่งแวดล้อม

การดำเนินการตามมาตรการป้องกันและแก้ไขผลกระทบสิ่งแวดล้อม โครงการบ้านเอื้ออาทร จังหวัดนครราชสีมา (ระยะดำเนินการ) ประจำเดือนกรกฎาคม - ธันวาคม 2566 มีรายละเอียดผลการปฏิบัติตามมาตรการที่กำหนด รายละเอียดแสดงดังต่อไปนี้

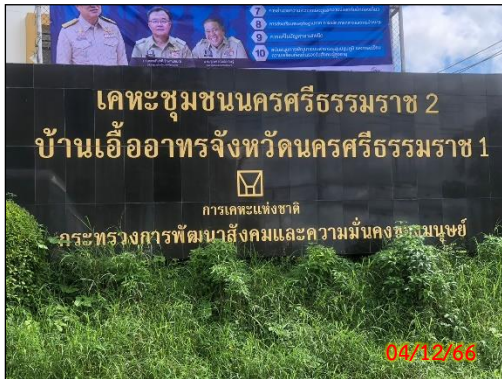
รูปที่2.2-1 ป้ายชื่อโครงการ

3.7 การจราจร	1. ติดตั้งป้ายชื่อโครงการ ลูกศรแสดงทิศทางบริเวณ ทางเข้า-ออกโครงการ ที่สามารถมองเห็นได้ชัดเจน และใน ระยะทางพอสมควรที่จะชะลอรถได้ทันก่อนเข้าสู่ โครงการได้อย่างปลอดภัย	1. โครงการติดตั้งป้ายชื่อโครงการ ลูกศรแสดงทิศทาง บริเวณทางเข้า-ออกโครงการ ซึ่งสามารถมองเห็นได้ ชัดเจน	-

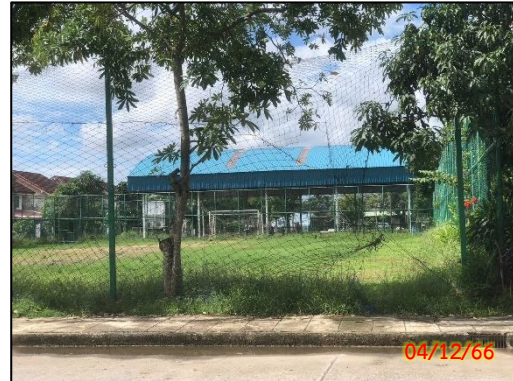
รูปที่2.2-2 พื้นที่สีเขียวภายในโครงการ

4.1 สุนทรียภาพและ ทัศนียภาพ	1. ควรมีการดูแล บำรุง รักษาต้นไม้ หรือพื้นที่สีเขียวของโครงการอยู่เสมอ เพื่อเพิ่มความสวยงามและสร้างความร่มรื่น ความน่าอยู่อาศัยให้กับโครงการอยู่เสมอ	1. โครงการมีการดูแล บำรุง รักษาต้นไม้ และพื้นที่สีเขียวของโครงการ เพื่อเพิ่มความสวยงามและสร้างความร่มรื่น ความน่าอยู่อาศัยให้กับโครงการ	-

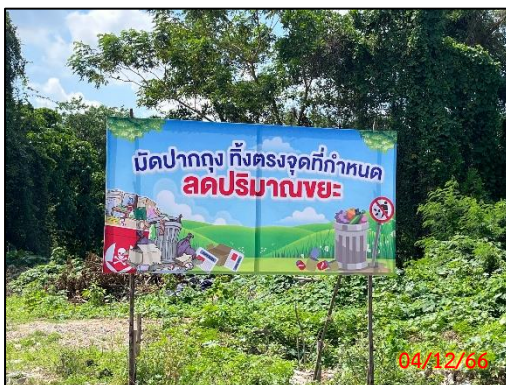
รูปที่2.2-3 ป้ายรณรงค์การลดปริมาณขยะมูลฝอย

3.3 การจัดการมูล ฝอย (ต่อ)	2. โครงการจัดเตรียมห้องพักขยะขนาดความจุ 22.50 ลบ.ม. จำนวน 2 ห้อง โดยจะตั้งอยู่ทางด้านทิศเหนือและ ทิศใต้ของโครงการ ส่วนมูลฝอยอันตรายจะจัดตั้งถัง ขนาด 240 ลิตร จำนวน 2 ถัง วางไว้ในห้องพักขยะ ของโครงการ	2. จากการตรวจสอบ ไม่พบห้องพักขยะของโครงการ แต่ทางโครงการมีจุดรวมขยะของโครงการ อยู่ใกล้กับ ที่ว่าการอำเภอเมืองนครศรีธรรมราชและได้มีการ ประชาสัมพันธ์การจัดขยะมูลฝอย และการอบรมการ คัดแยกขยะ	-

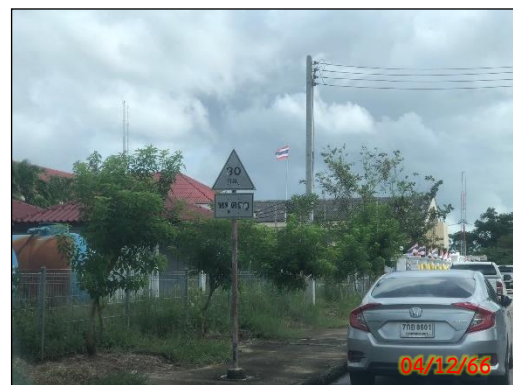
รูปที่2.2-4 ป้ายกำจัดความเร็ว

1. ทรัพยากรสิ่งแวดล้อมทางกายภาพ				
1.1 คุณภาพอากาศ	1. ควบคุมความเร็วของรถภายในโครงการ เช่น ป้ายจำกัดความเร็ว สันนุนเพื่อลดความเร็ว เพื่อไม่ให้เกิดการฟุ้งกระจายของฝุ่นบนผิวถนน	1. โครงการมีการติดตั้งป้ายจำกัดความเร็ว และมีสันนุนเพื่อชะลอความเร็วของรถบริเวณโครงการ	-

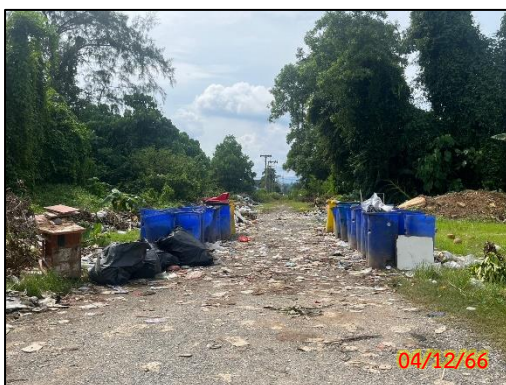
รูปที่2.2-5 จุดทิ้งขยะมูลฝอยภายในโครงการ

3.3 การจัดการมูลฝอย	1. จัดให้มีถังขยะขนาด 100 ลิตร วางไว้ตามจุดต่างๆ ทั่วบริเวณโครงการโดยเฉลี่ย 10 หน่วย/ถัง และทุกวันจะจัดให้มีพนักงานทำความสะอาดมาจัดเก็บขยะแต่ละจุดไปรวมไว้ยังห้องพักขยะรวมของโครงการ	1. จากการตรวจสอบ พบจุดรวมขยะของโครงการ อยู่ใกล้กับที่ว่าการอำเภอเมืองนครศรีธรรมราช เพื่อให้องค์การบริหารส่วนตำบลปากพูนมารับขยะ เพื่อนำไปกำจัดต่อไป	-

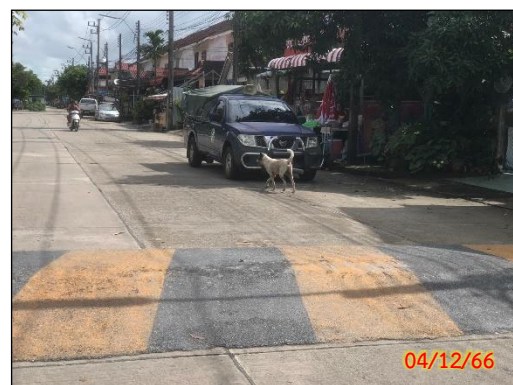
รูปที่2.2-6 เนินชะลอความเร็วของรถ

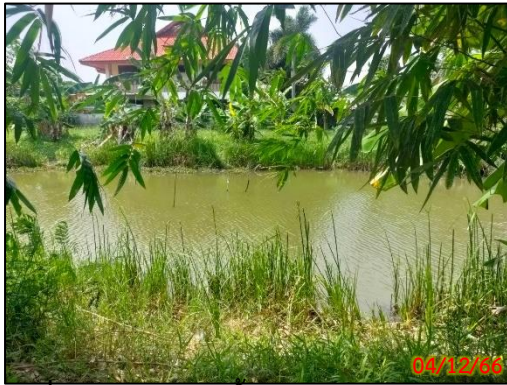
รูปที่ 2.2-7 บ่อหน่วงน้ำ

3.5 การระบายน้ำ	1. โครงการจะจัดเตรียมบ่อหน่วงน้ำจำนวน 1 บ่อ ความจุประสิทธิภาพประมาณ 5,650 ลบ.ม. เพื่อกักเก็บ น้ำฝนและน้ำทิ้งในช่วงที่มีฝนตก โดยมีอัตราการระบาย น้ำออกจากบ่อหน่วงไม่เกินอัตราการระบายน้ำก่อนมี โครงการ คือ 2.212 ลบ.ม./วินาที โดยใช้ท่อระบายน้ำ ขนาดเส้นผ่านศูนย์กลาง 0.8 เมตร เป็นตัวควบคุมอัตราการ ระบายน้ำก่อนไหลผ่านบ่อพักและตะแกรงดักขยะ และออกสู่คูน้ำริมถนนอ้อมค่ายวิชารูด้านหน้าโครงการ ต่อไป	1. โครงการมีบ่อหน่วงน้ำจำนวน 1 บ่อ อยู่บริเวณทิศ เหนือของโครงการ	-

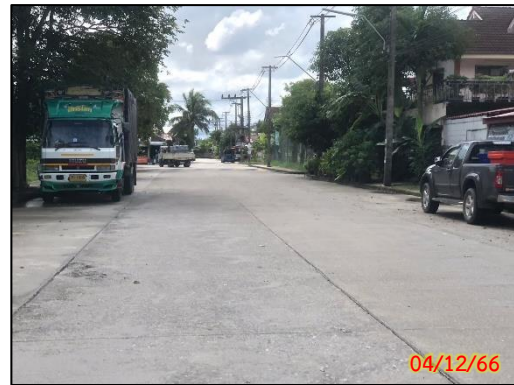
รูปที่ 2.2-8 ถนนภายในโครงการ

2. หมั่นดูแลรักษาความสะอาดบริเวณถนน โดยอาจจะฉีดล้างถนนเป็นครั้งคราว	2. โครงการมีการดูแลความสะอาดบริเวณถนน โดยมีการฉีดล้างถนนเป็นครั้งคราว เช่น ช่วงเวลาที่มีการทำกิจกรรม มีการก่อสร้าง น้ำท่วม เป็นต้น	-

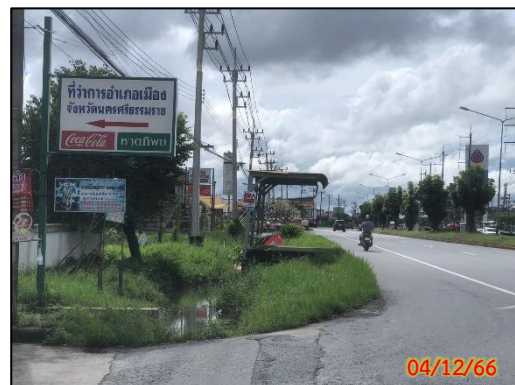
รูปที่ 2.2-10 จุดรอรถสาธารณะภายในโครงการ
