ผลการดำเนินงานตามมาตรการการป้องกัน
และแก้ไขผลกระทบสิ่งแวดล้อม

การดำเนินการตามมาตรการป้องกันและแก้ไขผลกระทบสิ่งแวดล้อม โครงการบ้านเอื้ออาทร จังหวัดชุมพร (ระยะดำเนินการ) ประจำเดือนกรกฎาคม – ธันวาคม 2566 มีรายละเอียดผลการปฏิบัติตามมาตรการที่กำหนดรายละเอียดแสดงดังต่อไปนี้

ตารางที่ 2.1-1 รายงานผลการปฏิบัติตามมาตรการป้องกันและแก้ไขผลกระทบสิ่งแวดล้อม โครงการบ้านเอื้ออาทร จังหวัดชุมพร ประจำเดือนกรกฎาคม – ธันวาคม 2566
(ระยะดำเนินการ)

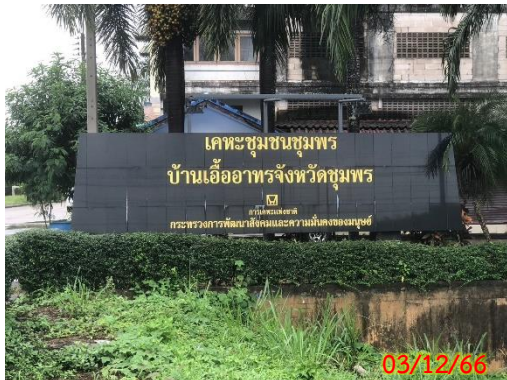
รูปที่ 2.2-1 ป้ายชื่อโครงการ

7. การคมนาคมขนส่ง (ต่อ)	2. ติดตั้งป้ายชื่อโครงการและป้ายทางเข้า-ออก โครงการพร้อมไฟฟ้าส่องสว่าง ให้สามารถมองเห็น ได้ชัดเจนในเวลากลางคืน	2. จากการตรวจสอบ พบว่า โครงการมี การติดตั้งป้ายชื่อโครงการ และป้าย ทางเข้า-ออกโครงการพร้อมไฟฟ้าส่อง สว่าง ให้สามารถมองเห็นได้ชัดเจนในเวล ากลางคืน	-

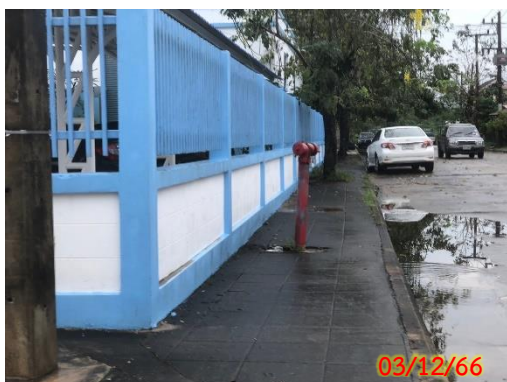
รูปที่ 2.2-3 หัวรับน้ำดับเพลิงภายในโครงการ

8. ด้านทัศนียภาพ	1. จัดให้มีระบบป้องกันเพลิงไหม้ บ้านใดและ ช่องทางหนีไฟ อุปกรณ์ดับเพลิง ให้เป็นไปตาม กฎกระทรวงที่ออกตามพระราชบัญญัติควบคุม อาคารเป็นอย่างน้อยและตรวจสอบอุปกรณ์ ป้องกันและระงับอัคคีภัยภายในโครงการเป็น ประจำปี	1. จากการตรวจสอบ พบว่า มีหัวจ่ายน้ำ กระจายตามจุดต่าง ๆ ของโครงการ และ มีการตรวจสอบอุปกรณ์ป้องกันและระงับ อัคคีภัยภายในโครงการเป็นประจำทุกปี	-

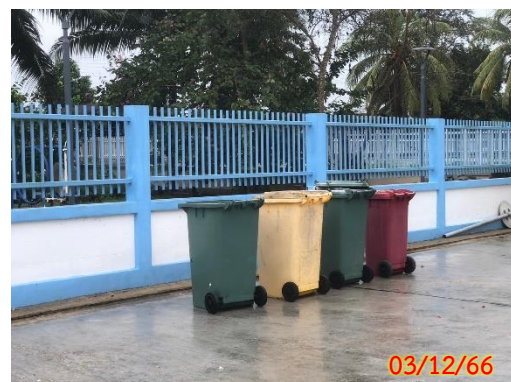
รูปที่ 2.2-4 ถังขยะแต่ละจุดภายในโครงการ

6. การจัดการขยะมูลฝอย	1. จัดให้มีที่พักขยะมูลฝอยที่ถูกสุขลักษณะสามารถป้องกันกลิ่นและแมลงรบกวนโดยมีขนาดที่สามารถรองรับมูลฝอยของโครงการได้ไม่น้อยกว่า 3 วัน และมีรายละเอียดการจัดเก็บมูลฝอย การขนถ่ายและการกำจัดมูลฝอยของโครงการที่ถูกหลักสุขาภิบาล	1. จากการตรวจสอบ พบว่า ทางโครงการจัดให้มีถังขยะบริเวณหน้าบ้านแต่หลัง และจุดพักขยะรวม โดยจะมีรถเก็บขนขยะมูลฝอยของทางเทศบาลมาเก็บสัปดาห์ละ 1-2 วัน	-

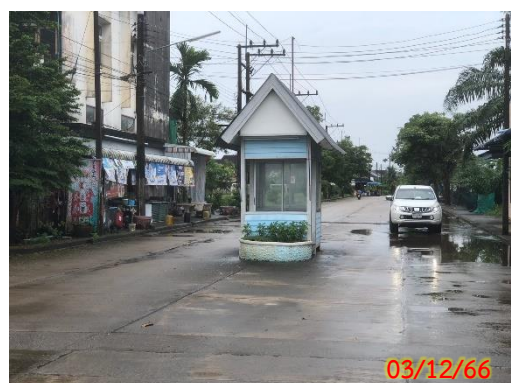
รูปที่ 2.2-6 ป้อมยามด้านหน้าโครงการ

3. จัดให้มีเจ้าหน้าที่คอยจัดการจราจรบริเวณ ทางเข้า-ออกทุกแห่ง และจัดระเบียบการจอดรถ เพื่อให้การเข้า-ออกเป็นไปด้วยความสะดวก รวดเร็ว และเป็นระเบียบไม่กีดขวางทางจราจร	3. จากการตรวจสอบ พบว่า ไม่มี เจ้าหน้าที่รักษาความปลอดภัยบริเวณ ทางเข้า-ออกโครงการ	จัดให้มีเจ้าหน้าที่รักษา ความปลอดภัยบริเวณ ทางเข้า-ออกโครงการ เพื่อความสะดวกรวดเร็ว และเป็นระเบียบไม่กีด ขวางทางจราจร

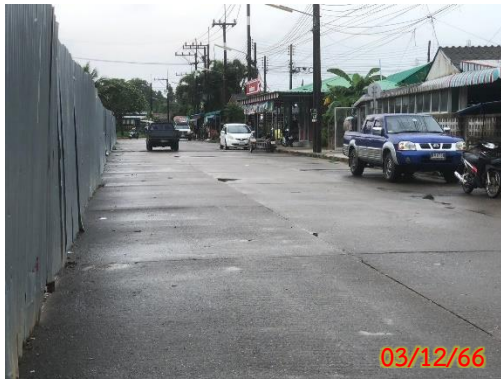
รูปที่ 2.2-7 ถนนภายในโครงการ

3. ดูแลรักษาถนนและที่จอดรถยนต์ภายใน โครงการให้อยู่ในสภาพดีอยู่เสมอ	3. จากการตรวจสอบ พบว่า ถนนภายใน โครงการอยู่ในสภาพดี รถภายในโครงการ จะจอดบริเวณริมถนนของโครงการและ บริเวณหน้าบ้าน แต่ไม่ทำให้เกิดขวาง การจราจร	-

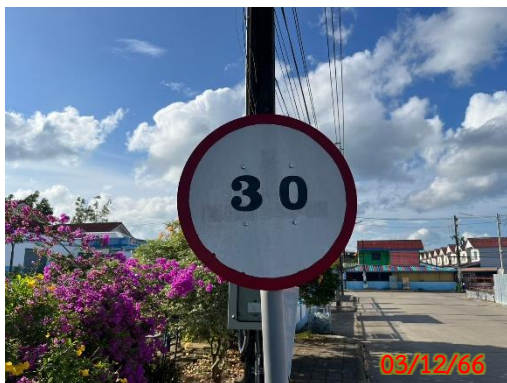
รูปที่ 2.2-9 ป้ายจำกัดความเร็วของรถ

องค์ประกอบทางสิ่งแวดล้อม และคุณค่าต่างๆ	มาตรการป้องกันและแก้ไข ผลกระทบสิ่งแวดล้อม	มาตรการติดตามตรวจสอบ ผลกระทบสิ่งแวดล้อม	ปัญหา และ/หรือ ข้อเสนอแนะ	เอกสารอ้างอิง
1. คุณภาพอากาศ เสียงและ ความสั่นสะเทือน	1. โครงการต้องจำกัดความเร็วรถที่เข้า-ออก โครงการ ให้มีความเร็วไม่เกิน 30 กิโลเมตร/ ชั่วโมง	1. โครงการมีการติดตั้งป้ายจำกัดความเร็ว ของรถที่เข้า-ออก โครงการ ให้มีความเร็ว ไม่เกิน 30 กิโลเมตร/ชั่วโมง	-

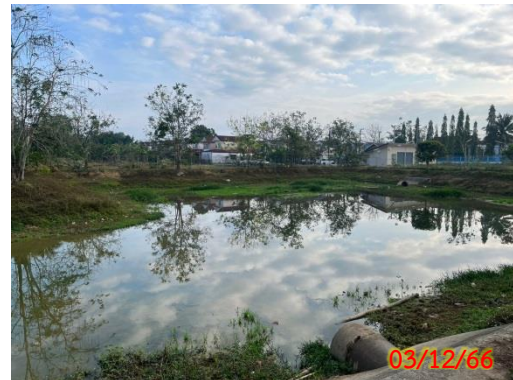
รูปที่ 2.2-12 บ่อหน่วงน้ำภายในโครงการ

4. การระบายน้ำฝน	1. จัดให้มีบ่อหน่วงน้ำฝนหรือพื้นที่ชะลอน้ำ เพื่อเก็บกักน้ำฝนส่วนเกินภายในโครงการ โดยควบคุมอัตราการระบายน้ำหลังพัฒนาโครงการให้มีค่าไม่เกินกว่าอัตราการระบายน้ำก่อนมีโครงการ พร้อมแสดงรายละเอียดการคำนวณประกอบ โดยมีวิศวกรรับรอง	1. น้ำฝนจะถูกระบายลงสู่บ่อหน่วงน้ำขนาดความจุ 5,436 ลบ.ม. และควบคุมให้มีอัตราการระบายได้ไม่เกิน 1.89 ลบ.ม./วินาที ซึ่งมีค่าน้อยกว่าอัตราการระบายน้ำออกจากพื้นที่โครงการก่อนมีการพัฒนาโครงการ	-

3. กรณีบ่อหน่วงน้ำเป็นแบบเปิด ต้องมีมาตรการด้านความปลอดภัย	3. จากการตรวจสอบ พบว่า โครงการจัดทำรั้วรอบบริเวณบ่อหน่วงน้ำ แต่ไม่มีการติดป้ายเตือน “เขตอันตรายห้ามเข้า” บริเวณบ่อหน่วงน้ำ	ควรมีการติดป้ายเตือน “เขตอันตรายห้ามเข้า” บริเวณบ่อหน่วงน้ำเพื่อป้องกันอันตราย	-
