## บทที่ 2

ผลการดำเนินงานตามมาตรการการป้องกัน  
และแก้ไขผลกระทบสิ่งแวดล้อม

การดำเนินการตามมาตรการป้องกันและแก้ไขผลกระทบสิ่งแวดล้อม โครงการเคหะชุมชน จังหวัดประจวบคีรีขันธ์ (อาคารเช่า) ระยะดำเนินการ ประจำเดือนกรกฎาคม - ธันวาคม 2566 มีรายละเอียด ผลการปฏิบัติตามมาตรการที่กำหนด รายละเอียดแสดงดังต่อไปนี้

ตารางที่ 2.1-1 รายงานผลการปฏิบัติตามมาตรการป้องกันและแก้ไขผลกระทบสิ่งแวดล้อม โครงการเคหะชุมชนจังหวัดประจวบคีรีขันธ์ (อาคารเช่า) ประจำเดือนกรกฎาคม - ธันวาคม 2566 (ระยะดำเนินการ)

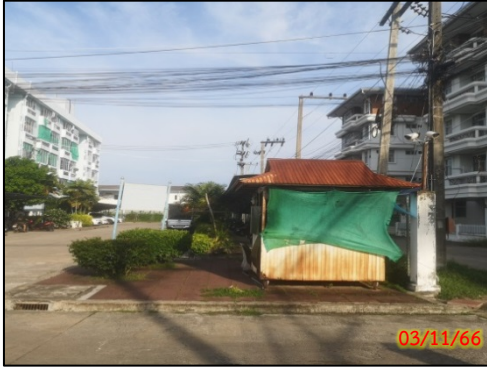
รูปที่ 2.2-1 ป้อมยามด้านหน้าโครงการ

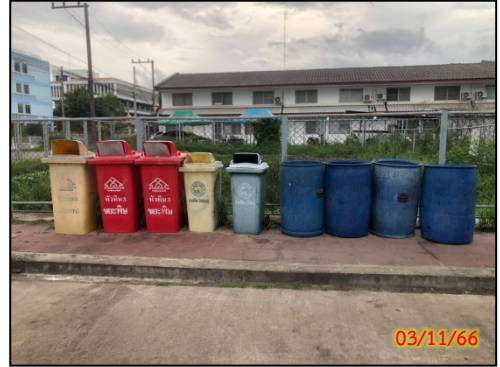
รูปที่ 2.2-2 ถังขยะภายในโครงการ

| องค์ประกอบทางสิ่งแวดล้อม<br>และคุณค่าต่างๆ | มาตรการป้องกันและแก้ไข<br>ผลกระทบสิ่งแวดล้อม | มาตรการติดตามตรวจสอบ<br>ผลกระทบสิ่งแวดล้อม | ปัญหา และ/หรือ<br>ข้อเสนอแนะ | เอกสารอ้างอิง |
|---|---|---|---|---|
| 3.3 การจัดการขยะมูลฝอย | 1. ขยะมูลฝอยที่เกิดจากกิจกรรมต่างๆ ของโครงการควรจะมีการจัดการ ดังนี้ คือ ทางโครงการควรจะประสานงานให้เทศบาลเมืองประจวบคีรีขันธ์ จัดหาถังรองรับขยะมูลฝอยวางไว้บริเวณด้านหน้าโครงการ โดยผู้พักอาศัยจะต้องเก็บขยะที่เกิดขึ้นในหน่วยพักอาศัยของตน ไปทิ้งถังรองรับขยะนี้ เพื่อรอให้รถเก็บขนขยะมูลฝอยของเทศบาลเมืองประจวบคีรีขันธ์เข้ามาดำเนินการนำไปกำจัดวันละ 1 เที่ยวทุกวัน | 1. โครงการมีการประสานงานให้เทศบาลเมืองประจวบคีรีขันธ์ จัดหาถังรองรับขยะมูลฝอยวางไว้บริเวณด้านหน้าโครงการ เพื่อรอให้รถเก็บขนขยะมูลฝอยของเทศบาลเมืองประจวบคีรีขันธ์เข้ามาดำเนินการนำไปกำจัด | - | |

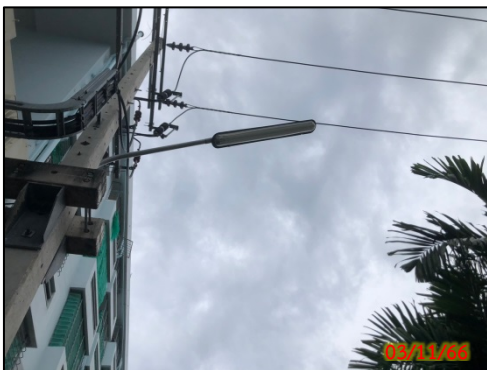
รูปที่ 2.2-3 ไฟส่องสว่างภายในโครงการ

| องค์ประกอบทางสิ่งแวดล้อม<br>และคุณค่าต่างๆ | มาตรการป้องกันและแก้ไข<br>ผลกระทบสิ่งแวดล้อม | มาตรการติดตามตรวจสอบ<br>ผลกระทบสิ่งแวดล้อม | ปัญหา และ/หรือ<br>ข้อเสนอแนะ | เอกสารอ้างอิง |
|---|---|---|---|---|
| 3.1 การคมนาคมขนส่ง (ต่อ) | 2. ติดตั้งไฟส่องสว่างและอุปกรณ์เรืองแสงในบริเวณที่ก่อให้เกิดอุบัติเหตุได้ง่าย | 2. โครงการมีการติดตั้งไฟส่องสว่างภายในพื้นที่โครงการและอุปกรณ์เรืองแสงในบริเวณที่ก่อให้เกิดอุบัติเหตุได้ง่าย | - | |

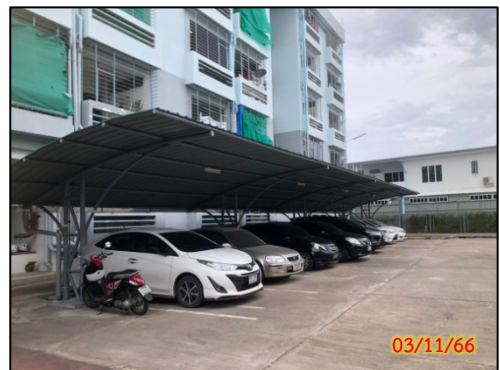
รูปที่ 2.2-4 ลานจอดรถยนต์ภายในโครงการ

| องค์ประกอบทางสิ่งแวดล้อม<br>และคุณค่าต่างๆ | มาตรการป้องกันและแก้ไข<br>ผลกระทบสิ่งแวดล้อม | มาตรการติดตามตรวจสอบ<br>ผลกระทบสิ่งแวดล้อม | ปัญหา และ/หรือ<br>ข้อเสนอแนะ | เอกสารอ้างอิง |
|---|---|---|---|---|
| | 4. ห้ามประกอบกิจการใดๆ ในที่ที่จัดไว้เป็นที่จอดรถยนต์อันจะทำให้พื้นที่จอดรถยนต์ลดลงจากที่เสนอไว้ | 4. โครงการไม่มีการประกอบกิจการใดๆ ในที่ที่จัดไว้เป็นที่จอดรถยนต์ | - | |

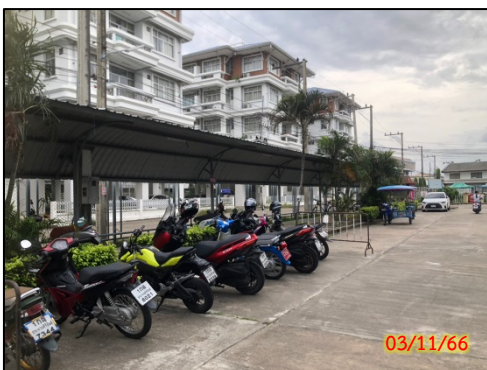
รูปที่ 2.2-5 ลานจอดรถจักรยานยนต์ภายในโครงการ

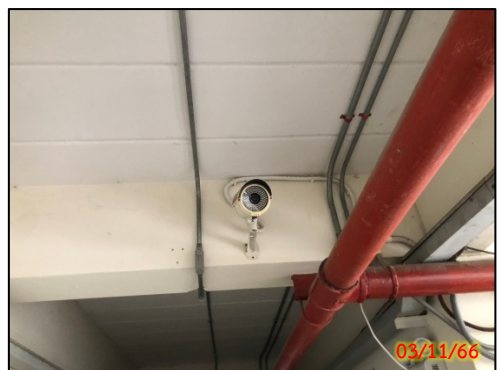
รูปที่ 2.2-6 กล้องวงจรปิดภายในโครงการ
