**รายงานผลการปฏิบัติตามมาตรการป้องกัน  
และแก้ไขผลกระทบสิ่งแวดล้อม  
และมาตรการติดตามตรวจสอบคุณภาพสิ่งแวดล้อม**

**โครงการอาคารชุดพักอาศัย I-Condo สุขุมวิท 103  
นิติบุคคลอาคารชุด I-Condo สุขุมวิท 103  
เลขที่ 4 ซอยอุดมสุข 58 ถนนสุขุมวิท 103 แขวงบางนาเหนือ  
เขตบางนา กรุงเทพมหานคร**

**ฉบับประจำเดือนกรกฎาคม – ธันวาคม พ.ศ. 2566  
ระยะดำเนินการ**

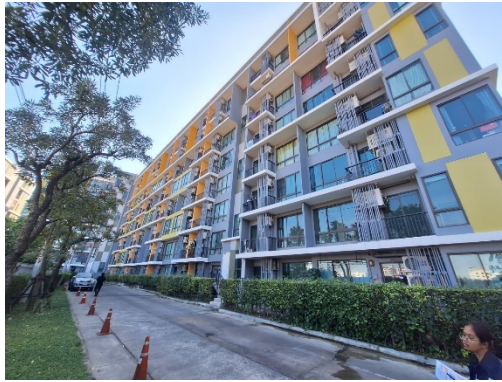
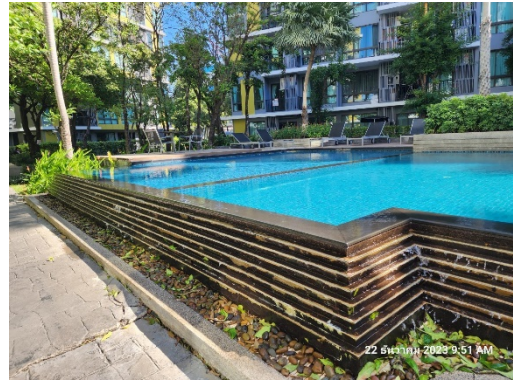
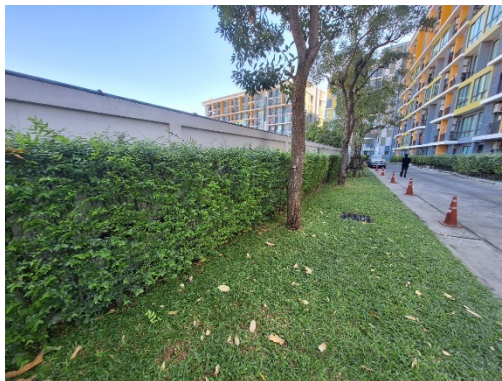
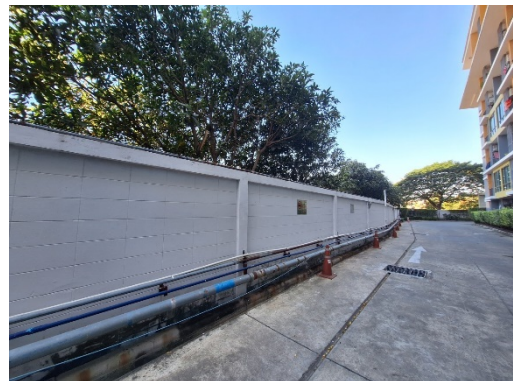
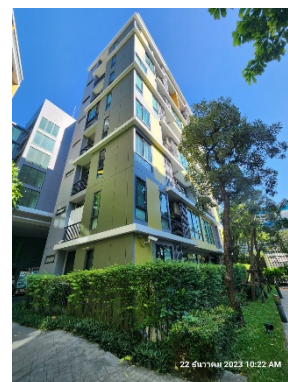
**รูปที่ 1-1** สถานภาพของโครงการ ณ เดือนธันวาคม พ.ศ. 2566

สถานภาพของ โครงการอาคารชุดพักอาศัย I-Condo สุขุมวิท 103 (ระยะดำเนินการ) นิติบุคคลอาคารชุด I-Condo สุขุมวิท 103 ณ เดือนธันวาคม พ.ศ. 2566 แสดงดังภาพโครงการปัจจุบัน **รูปที่ 1-1**
