ผลการติดตามตรวจสอบคุณภาพสิ่งแวดล้อม

การติดตามตรวจสอบผลกระทบสิ่งแวดล้อม โครงการ ดีเวียง สันติธรรม (ระยะดำเนินการ) ของนิติบุคคลอาคารชุด ดีเวียง สันติธรรม ได้ปฏิบัติตามมาตรการติดตามตรวจสอบผลกระทบสิ่งแวดล้อมตามรายงานการวิเคราะห์ผลกระทบสิ่งแวดล้อมที่ได้รับการพิจารณาเห็นชอบจากสำนักงานนโยบายและแผนทรัพยากรธรรมชาติและสิ่งแวดล้อม อ้างถึงหนังสือที่ ทส 1009.5/12189 ลงวันที่ 15 ตุลาคม 2556 (ภาคผนวก ก) ทั้งนี้ โครงการได้มอบหมายให้บริษัท ทีช พร็อพเพอร์ตี้ จำกัด เป็นผู้ดำเนินการติดตามตรวจสอบผลกระทบสิ่งแวดล้อม พร้อมทั้งจัดทำรายงานผลการปฏิบัติตามมาตรการฯ ระหว่างเดือนกรกฎาคม ถึงเดือนธันวาคม พ.ศ.2566 โดยมีรายละเอียดต่างๆ ซึ่งจะกล่าวในหัวข้อต่อไป

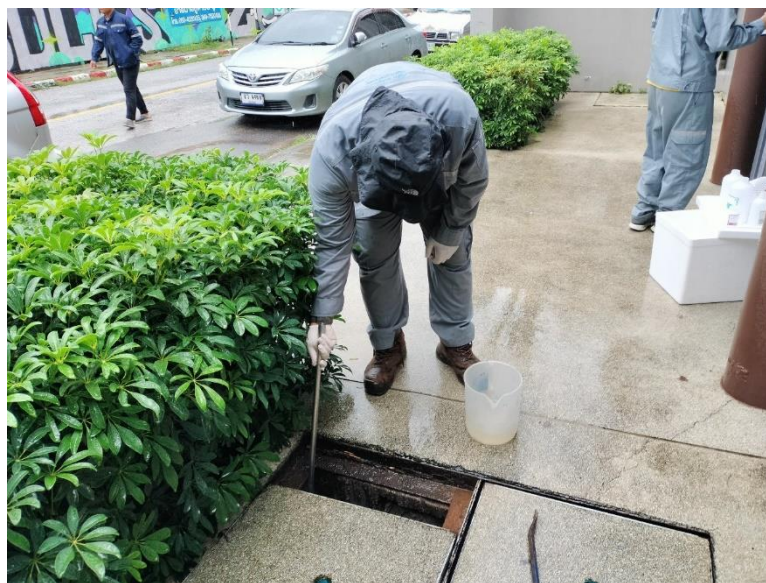
รูปที่ 4.5-1 การเก็บตัวอย่างคุณภาพน้ำทิ้งของโครงการ

ดำเนินการตรวจวัดคุณภาพน้ำทิ้งของโครงการ ดีเวียง สันติธรรม (ระยะดำเนินการ) ของนิติบุคคลอาคารชุด ดีเวียง สันติธรรม โดยดำเนินการตรวจวัดคุณภาพน้ำจำนวน 1 จุด คือ จุดก่อนปล่อยน้ำก่อนออกสู่สาธารณะ

โดยดำเนินการตรวจวัดเดือนละ 1 ครั้ง รายละเอียดการเก็บตัวอย่างคุณภาพน้ำแสดงดังรูปที่ 4.5-1 ผลการตรวจวัดแสดงดังตารางที่ 4.5-1 (รายละเอียดผลการตรวจวัดตามภาคผนวก ง) และกราฟเปรียบเทียบผลการตรวจวัดแสดงดังรูปที่ 4.5-2 ถึงรูปที่ 4.5-10

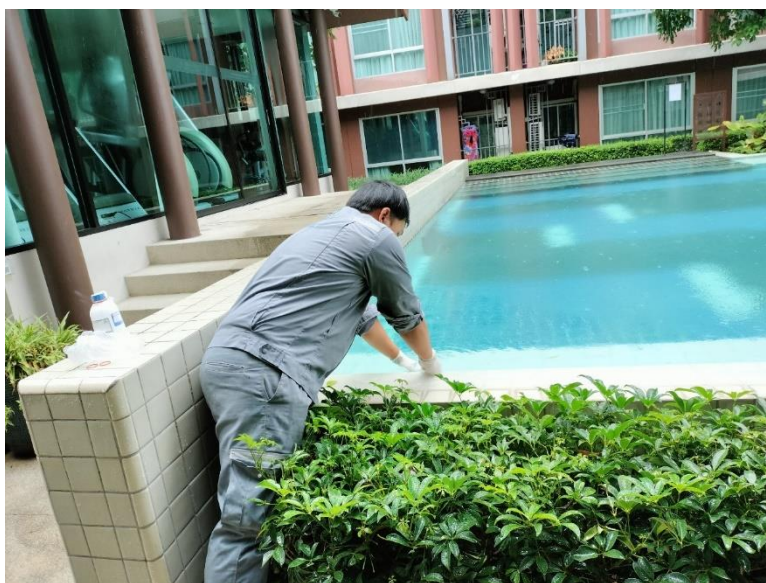
รูปที่ 4.5-11 การเก็บตัวอย่างคุณภาพน้ำสระว่ายน้ำของโครงการ

ดำเนินการตรวจวัดคุณภาพน้ำสระว่ายน้ำ ของโครงการ ดีเวียง สันติธรรม (ระยะดำเนินการ) ของนิติบุคคลอาคารชุด ดีเวียง สันติธรรม โดยดำเนินการตรวจวัดคุณภาพน้ำจำนวน 2 จุด ได้แก่

1) สระว่ายน้ำ ส่วนลึก

2) สระว่ายน้ำ ส่วนตื้น

โดยดำเนินการตรวจวัดเดือนละ 1 ครั้ง รายละเอียดการเก็บตัวอย่างคุณภาพน้ำแสดงดังรูปที่ 4.5-11 และผลการตรวจวัดแสดงดังตารางที่ 4.5-2 ถึง ตารางที่ 4.5-3 (รายละเอียดผลการตรวจวัดตามภาคผนวก ง)
