รายงานผลการปฏิบัติตามมาตรการป้องกัน
และแก้ไขผลกระทบสิ่งแวดล้อม
และมาตรการติดตามตรวจสอบคุณภาพสิ่งแวดล้อม

โครงการอาคารชุดพักอาศัย The Silk Phaholyothin 3
นิติบุคคลอาคารชุด The Silk Phaholyothin 3
เลขที่ 19 ซอยพหลโยธิน 3 ถนนพหลโยธิน แขวงสามเสนใน
เขตพญาไท กรุงเทพมหานคร

ฉบับประจำเดือนกรกฎาคม – ธันวาคม พ.ศ. 2566
(ระยะดำเนินการ)

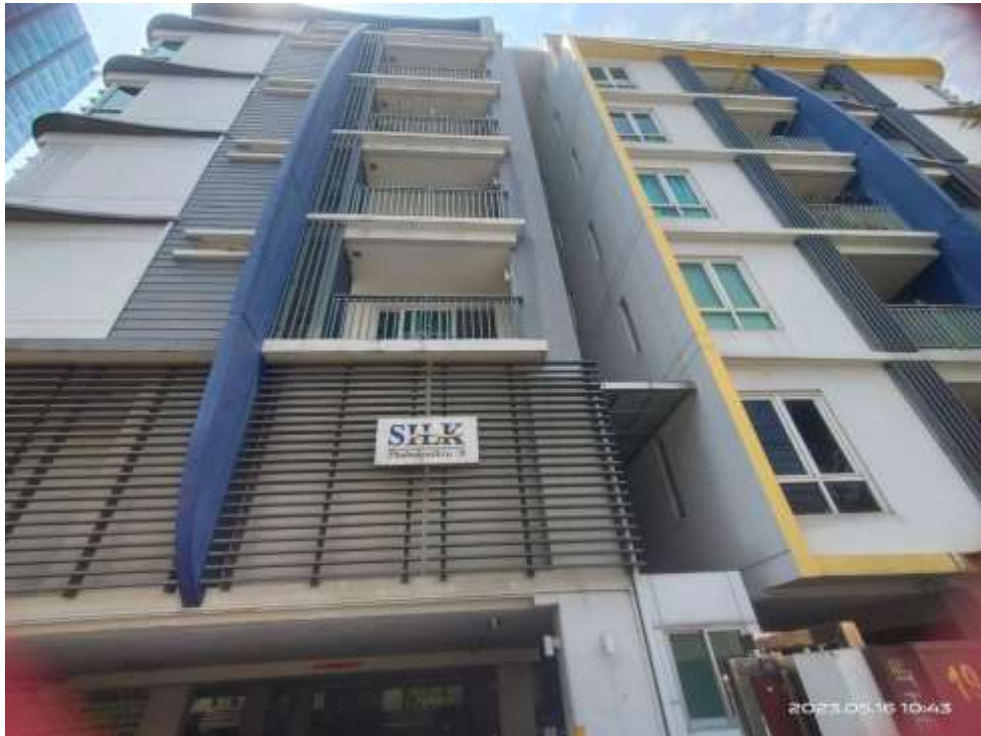
รูปที่ 2-2 แบบจำลองอาคารโครงการ

โครงการส่วนขยายได้รับการออกแบบเป็นอาคารคอนกรีตเสริมเหล็ก จำนวน 1 หลัง สูง 8 ชั้น มีความสูงวัดจากระดับพื้นชั้นล่างถึงระดับส่วนที่สูงที่สุดของอาคารประมาณ 22.95 เมตร มีจำนวนห้องชุดพักอาศัยรวม 99 ห้อง (รูปที่ 2.2) รายละเอียดดังตารางที่ 2.2-1

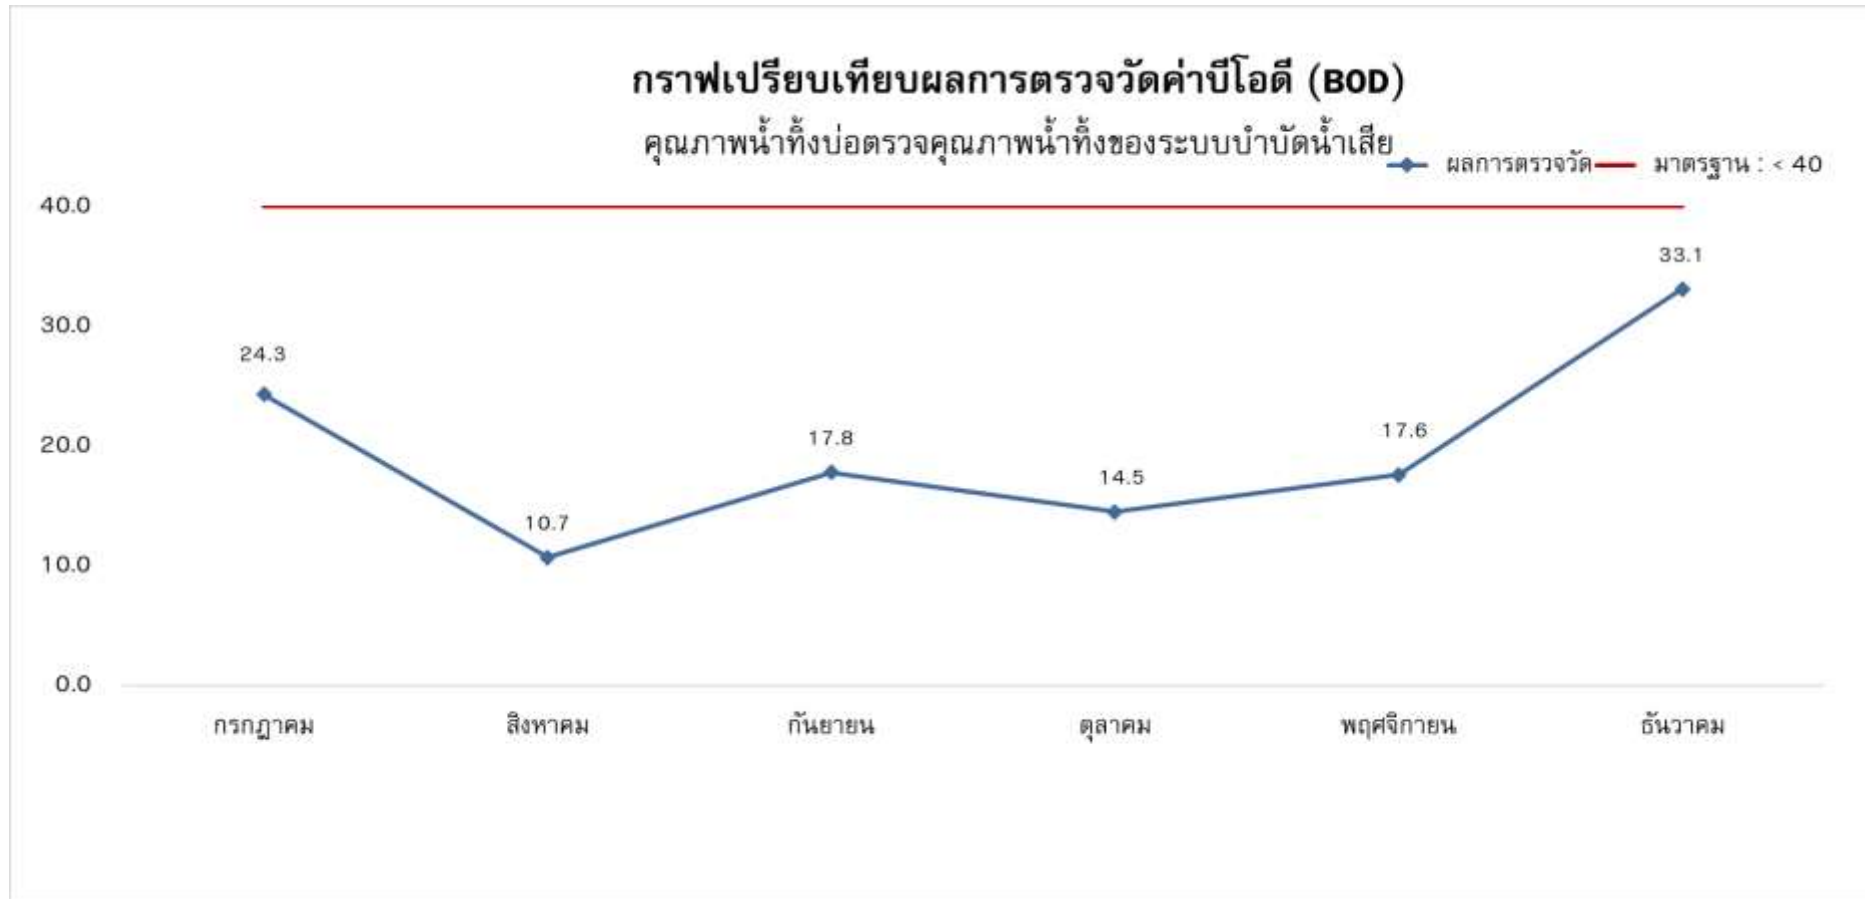
รูปที่ 4.1-2 กราฟเปรียบเทียบผลการตรวจวัดบีโอดี (BOD)
บริเวณจุดตรวจวัดคุณภาพน้ำทั้งบ่อตรวจคุณภาพน้ำทั้งของระบบบำบัดน้ำเสีย
ระหว่างเดือนกรกฎาคม ถึงเดือนธันวาคม 2566

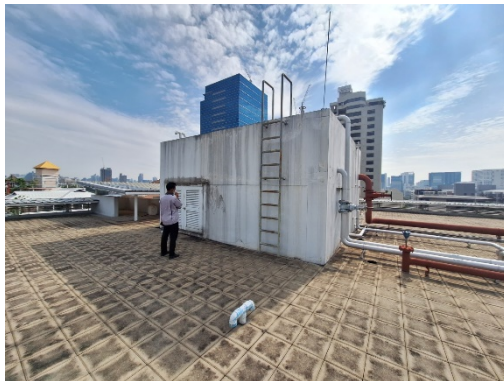
รูปที่ 13 ถังเก็บน้ำสำรองชั้นดาดฟ้า

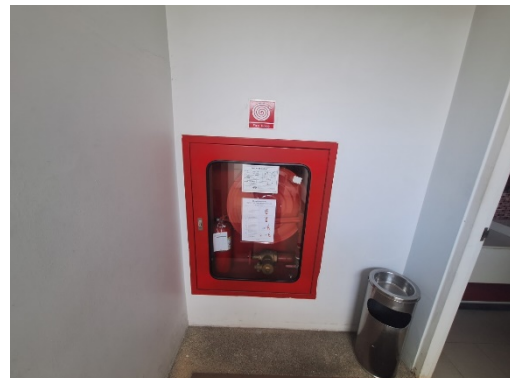
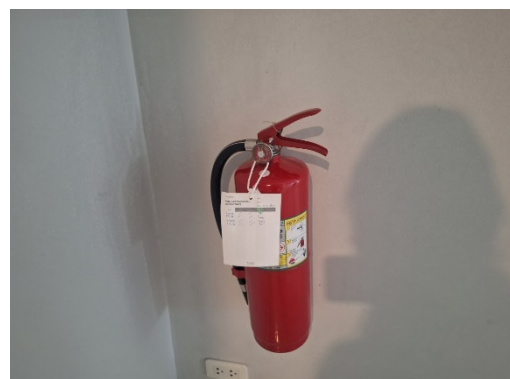
รูปที่ 32 ถังดับเพลิงและตู้เก็บสายฉีดน้ำดับเพลิง

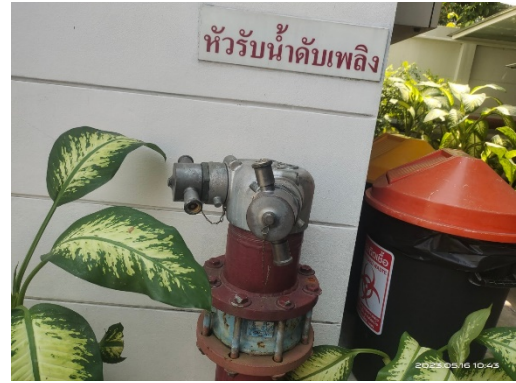
รูปที่ 42 หัวรับน้ำดับเพลิง

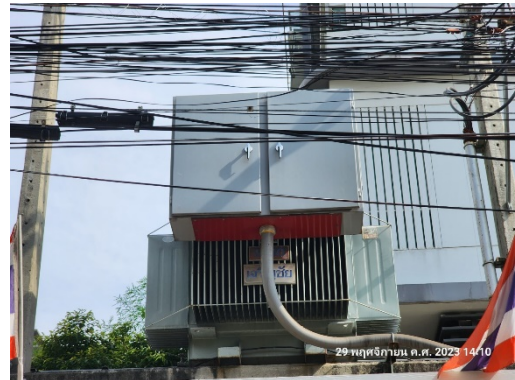
รูปที่ 50 หม้อแปลงไฟฟ้า
