## ผลการติดตามตรวจสอบคุณภาพสิ่งแวดล้อม

การติดตามตรวจสอบผลกระทบสิ่งแวดล้อม โครงการ The One Chiangmai ของบริษัท มาया เชียงใหม่ จำกัด ได้ปฏิบัติตามมาตรการติดตามตรวจสอบผลกระทบสิ่งแวดล้อมตามรายงานการวิเคราะห์ผลกระทบสิ่งแวดล้อมที่ได้รับการพิจารณาเห็นชอบจากสำนักงานนโยบายและแผนทรัพยากรธรรมชาติและสิ่งแวดล้อม อ้างถึงหนังสือที่ ทส 1010.5/1695 ลงวันที่ 6 กุมภาพันธ์ 2563 (ภาคผนวก ก) ทั้งนี้ โครงการได้มอบหมายให้บริษัท ทีเอ็นพี เอ็นไวรอนเม้นท์ จำกัด เป็นผู้ดำเนินการติดตามตรวจสอบผลกระทบสิ่งแวดล้อม และบริษัท เชียงใหม่ เอ็นไวรอนเม้นท์ 318 จำกัด เป็นผู้จัดทำรายงานผลการปฏิบัติตามมาตรการฯ ระหว่างเดือนกรกฎาคม ถึงเดือนธันวาคม พ.ศ. 2566 โดยมีรายละเอียดต่างๆ ซึ่งจะกล่าวในหัวข้อต่อไป

## 4.5 ผลการตรวจวัดคุณภาพสิ่งแวดล้อม

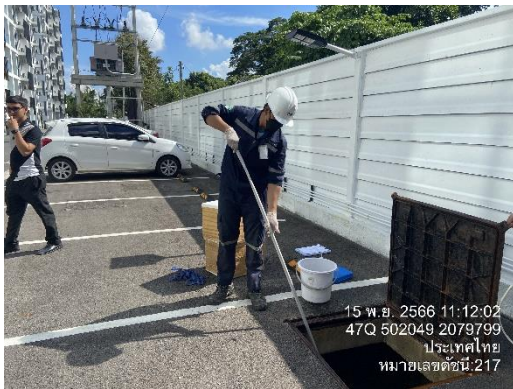
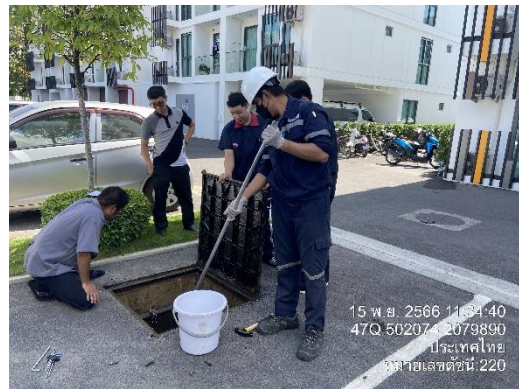
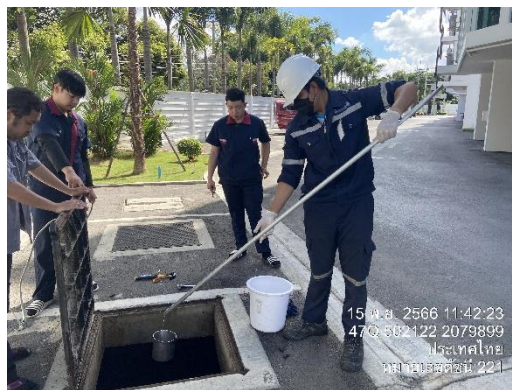
รูปที่ 4.5-1 การเก็บตัวอย่างคุณภาพน้ำของโครงการ

โดยดำเนินการตรวจวัดเดือนละ 1 ครั้ง รายละเอียดการเก็บตัวอย่างคุณภาพน้ำแสดงดังรูปที่ 4.5-1 ผลการตรวจวัดแสดงดังตารางที่ 4.5-1 และกราฟเปรียบเทียบผลการตรวจวัดแสดงดังรูปที่ 4.5-2 ถึงรูปที่ 4.5-12 (รายละเอียดผลการตรวจวัดตามภาคผนวก ง)

จุดที่ 1 บ่อเกรอะ

จุดที่ 2 บ่อพักน้ำใส

จุดที่ 1 บ่อตรวจคุณภาพน้ำ

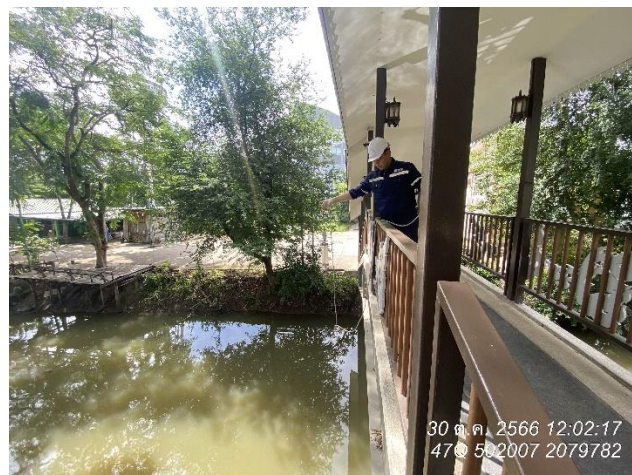
ดำเนินการตรวจวัดคุณภาพน้ำผิวดิน ของโครงการ The One Chiangmai ของบริษัท มายา เชียงใหม่ จำกัด โดยดำเนินการตรวจวัดคุณภาพน้ำผิวดิน จำนวน 1 จุด คือ ลำเหมืองไจ้ โดยดำเนินการตรวจวัด 6 เดือน 1 ครั้ง รายละเอียดการเก็บตัวอย่างคุณภาพน้ำแสดงดังรูปที่ 4.5-13 และผลการตรวจวัดแสดงดังตารางที่ 4.5-2 (รายละเอียดผลการตรวจวัดตามภาคผนวก ง)

**รูปที่ 4.5-13** การเก็บตัวอย่างคุณภาพน้ำผิวดิน

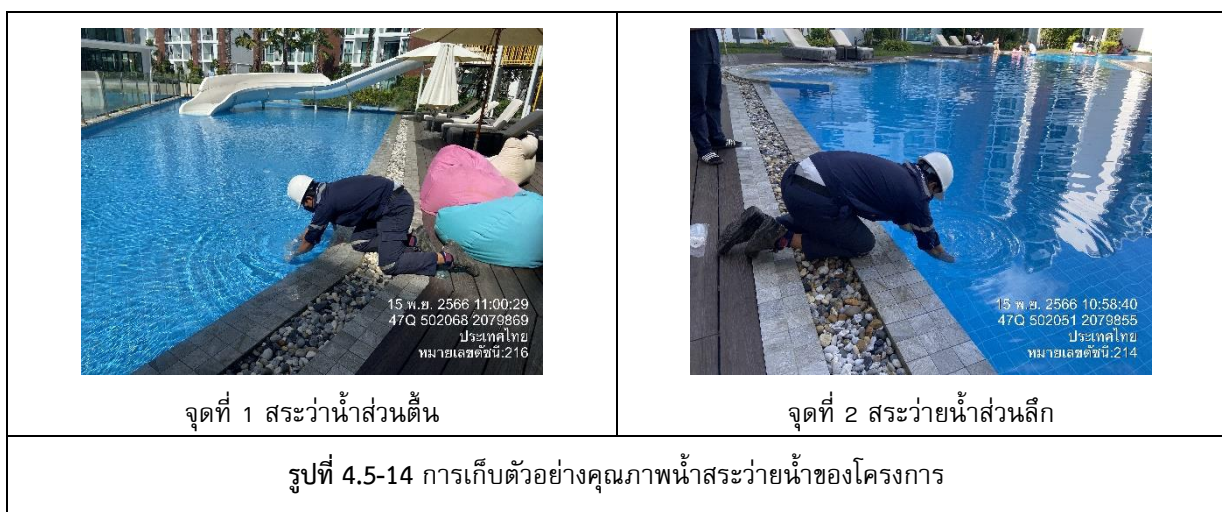
โดยดำเนินการตรวจวัดเดือนละ 1 ครั้ง รายละเอียดการเก็บตัวอย่างคุณภาพน้ำแสดงดังรูปที่ 4.5-14 และผลการตรวจวัดแสดงดังตารางที่ 4.5-3 (รายละเอียดผลการตรวจวัดตามภาคผนวก ง)
