รายงานผลการปฏิบัติตามมาตรการป้องกัน  
และแก้ไขผลกระทบสิ่งแวดล้อม  
และมาตรการติดตามตรวจสอบคุณภาพสิ่งแวดล้อม

โครงการ แอสปาย รัตนาธิเบศร์ 3  
นิติบุคคล แอสปาย รัตนาธิเบศร์ เวสต์ตัน  
ตำบล บางกระสอ อำเภอเมืองนนทบุรี จังหวัดนนทบุรี  
ฉบับประจำเดือนกรกฎาคมถึงธันวาคม พ.ศ. 2566  
(ระยะดำเนินการ)

รายงานผลการปฏิบัติตามมาตรการป้องกันและแก้ไขผลกระทบสิ่งแวดล้อม  
และมาตรการติดตามตรวจสอบผลกระทบสิ่งแวดล้อม  
โครงการ แอสปาย รัตนานิเปศร์ 3

8. รายละเอียดโครงการ
  - ลักษณะ/ประเภทโครงการ    โครงการประเภทอาคารชุดพักอาศัยรวม(อาคารชุด) ความสูง 35 ชั้น มีห้องชุดทั้งสิ้น 856 ห้อง ประกอบด้วยห้องชุดพักอาศัยจำนวน 854 ห้องและห้องชุดเพื่อการพาณิชย์ (ร้านค้า) จำนวน 2 ห้อง

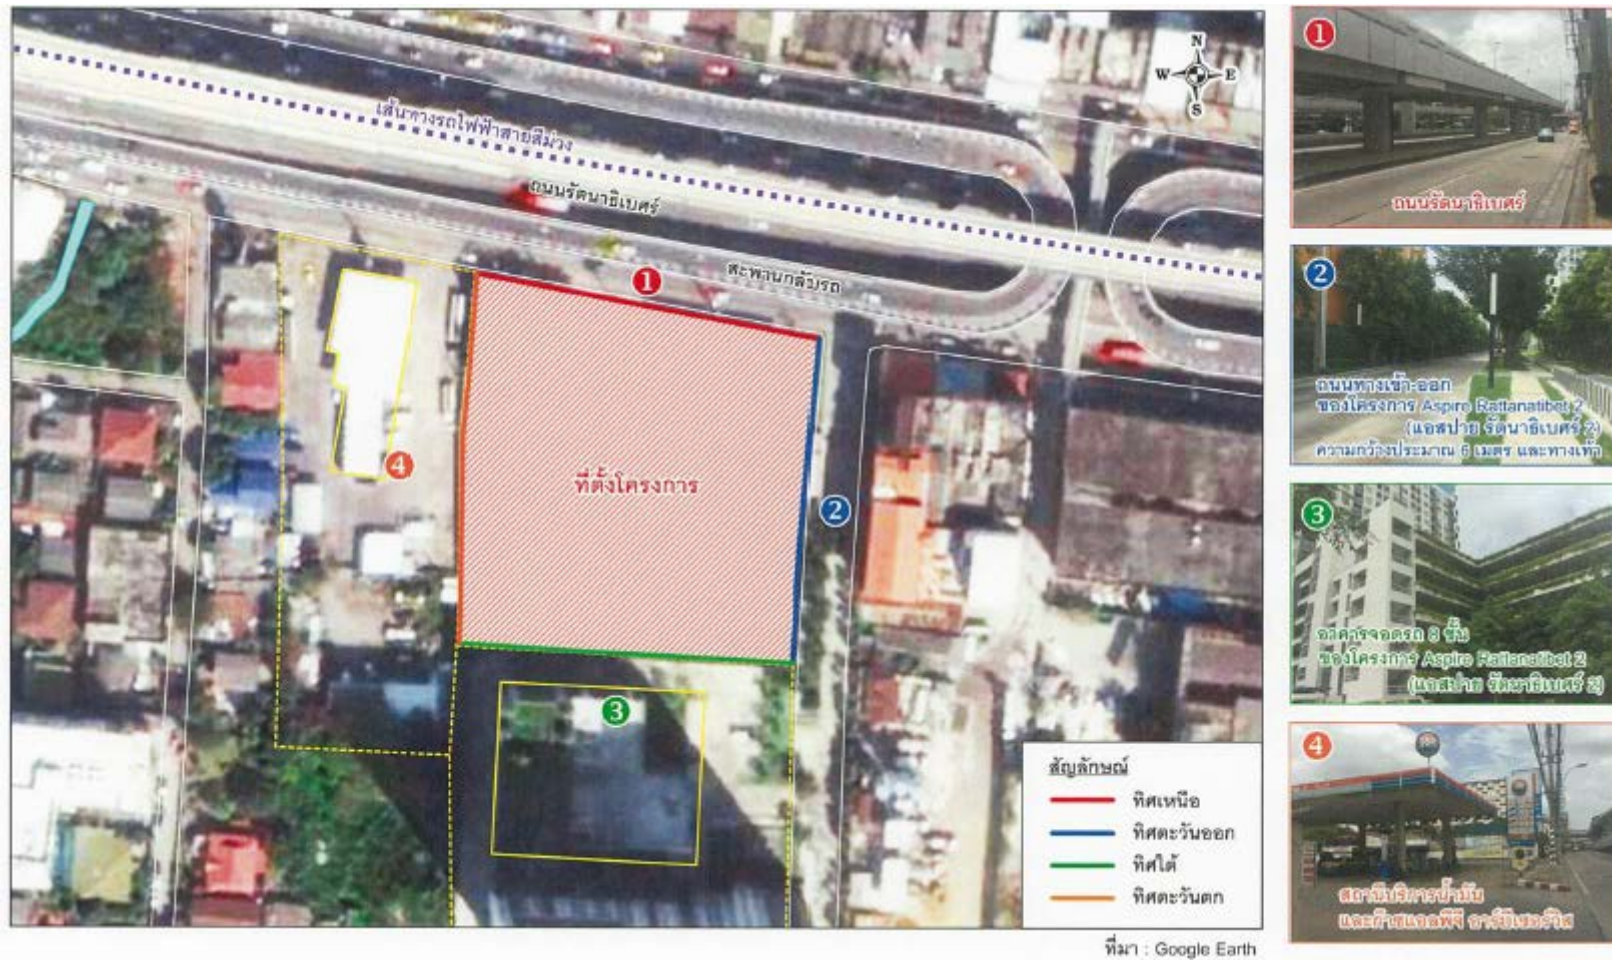
รูปที่ 2.2 พื้นที่อาณาเขตติดต่อกับพื้นที่โครงการ

โครงการตั้งอยู่บนโฉนดที่ดินรวมทั้งหมด 2 โฉนด ได้แก่ โฉนดที่ดินเลขที่ 57809 และ 245447 เลขที่ดิน 66 และ 801 ตามลำดับ คิดเป็นพื้นที่ทั้งหมด 3-2-68.9 ไร่ หรือ 5,875.00 ตารางเมตร
