## บทที่ 2

### ผลการดำเนินการตามมาตรการป้องกันและแก้ไขผลกระทบสิ่งแวดล้อม

การดำเนินการตามมาตรการป้องกันและแก้ไขผลกระทบสิ่งแวดล้อม โครงการบ้านเอื้ออาทร มิตรไมตรี (หนองจอก) ประจำเดือนกรกฎาคม - ธันวาคม 2566 มีรายละเอียดผลการปฏิบัติตามมาตรการที่กำหนด รายละเอียดแสดงดังต่อไปนี้

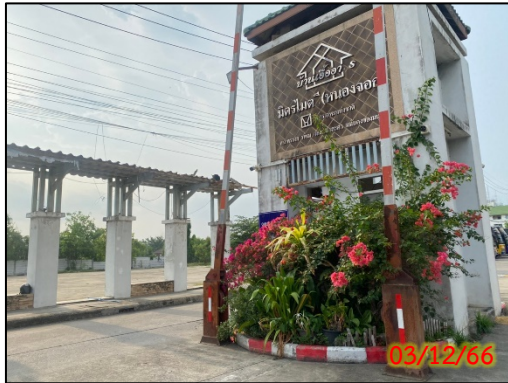
รูปที่ 2.2-1 ป้ายชื่อโครงการ

| องค์ประกอบทางสิ่งแวดล้อม<br>และคุณค่าต่างๆ | มาตรการป้องกันและแก้ไขผลกระทบ<br>สิ่งแวดล้อม | ผลการติดตามมาตรการ | ปัญหา และ/หรือ<br>ข้อเสนอแนะ | เอกสารอ้างอิง |
|---|---|---|---|---|
| 3.5 การคมนาคมขนส่ง | 1. ติดตั้งป้ายชื่อโครงการ ลูกศรแสดงทิศทาง<br>ป้ายแสดงทางเข้า-ออกโครงการ ในระยะที่<br>เหมาะสมและมีไฟส่องสว่างให้มองเห็นได้อย่าง<br>ชัดเจนในเวลากลางวัน | 1. โครงการมีการติดตั้งป้ายชื่อโครงการ<br>ลูกศรแสดงทิศทาง ป้ายแสดงทางเข้า-ออก<br>โครงการ ในระยะที่เหมาะสมและมีไฟส่อง<br>สว่างให้มองเห็นได้อย่างชัดเจนในเวลา<br>กลางวัน | - | |

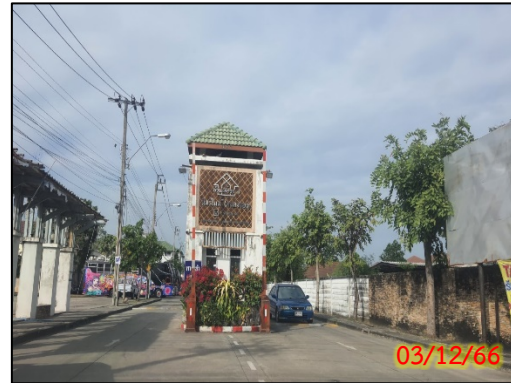
รูปที่ 2.2-2 ทางเข้า-ออกโครงการ

| องค์ประกอบทางสิ่งแวดล้อม<br>และคุณค่าต่างๆ | มาตรการป้องกันและแก้ไขผลกระทบ<br>สิ่งแวดล้อม | ผลการติดตามมาตรการ | ปัญหา และ/หรือ<br>ข้อเสนอแนะ | เอกสารอ้างอิง |
|---|---|---|---|---|
| | 2. จัดให้มีเจ้าหน้าที่จัดการจราจรบริเวณ<br>ทางเข้า-ออกโครงการ และจัดระเบียบการจอด<br>รถ เพื่อให้การเข้า-ออกเป็นไปด้วยความสะดวก<br>รวดเร็ว และเป็นระเบียบ | 2. โครงการจัดให้มีเจ้าหน้าที่จัดการจราจร<br>บริเวณทางเข้า-ออกโครงการ และจัด<br>ระเบียบการจอดรถ เพื่อให้การเข้า-ออก<br>เป็นไปด้วยความสะดวก รวดเร็ว และเป็น<br>ระเบียบ | - | |

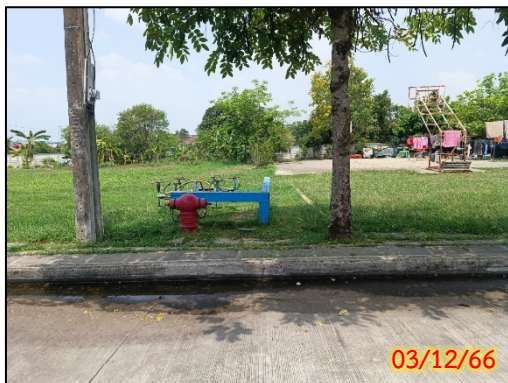
รูปที่ 2.2-3 หัวรับน้ำดับเพลิง

| องค์ประกอบทางสิ่งแวดล้อม<br>และคุณค่าต่างๆ | มาตรการป้องกันและแก้ไข<br>ผลกระทบสิ่งแวดล้อม | ผลการติดตามมาตรการ | ปัญหา และ/หรือ<br>ข้อเสนอแนะ | เอกสารอ้างอิง |
|---|---|---|---|---|
| 3.6 อากาศ (ต่อ) | 3. จัดให้มีหัวดับเพลิงภายนอกอาคารตาม<br>มาตรฐานของการประปานครหลวง โดยจะรับ<br>น้ำจากท่อประปาหลักขนาดเส้นผ่าน<br>ศูนย์กลาง 300 มิลลิเมตร ที่การประปานคร<br>หลวงวางไว้เข้ามาในพื้นที่โครงการ | 3. โครงการจัดให้มีหัวดับเพลิงภายนอก<br>อาคารตามมาตรฐานของการประปานคร<br>หลวง โดยจะรับน้ำจากท่อประปาหลัก<br>ขนาดเส้นผ่านศูนย์กลาง 300 มิลลิเมตร ที่<br>การประปานครหลวงวางไว้ เข้ามาในพื้นที่<br>โครงการ | - | <br>03/12/66 |

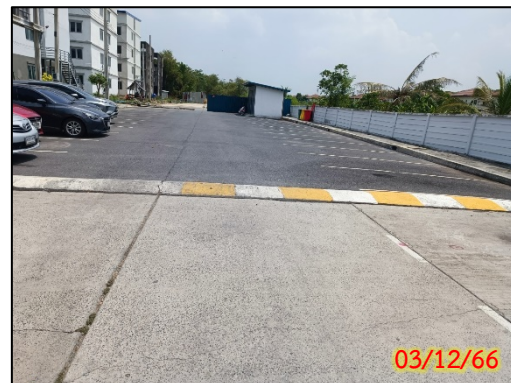
รูปที่ 2.2-4 สันนูนชะลอความเร็วของรถ

| องค์ประกอบทางสิ่งแวดล้อม<br>และคุณค่าต่างๆ | มาตรการป้องกันและแก้ไขผลกระทบ<br>สิ่งแวดล้อม | ผลการติดตามมาตรการ | ปัญหา และ/หรือ<br>ข้อเสนอแนะ | เอกสารอ้างอิง |
|---|---|---|---|---|
| | 4. จัดให้มีสัญญาณเพื่อชะลอความเร็วของรถภายในโครงการระยะ 100 เมตร หรือให้เป็นไปตามมาตรฐานความปลอดภัยด้านการจราจรในชุมชน | 4. โครงการจัดให้มีสัญญาณเพื่อชะลอความเร็วของรถภายในโครงการระยะ 100 เมตร หรือให้เป็นไปตามมาตรฐานความปลอดภัยด้านการจราจรในชุมชน | - | |

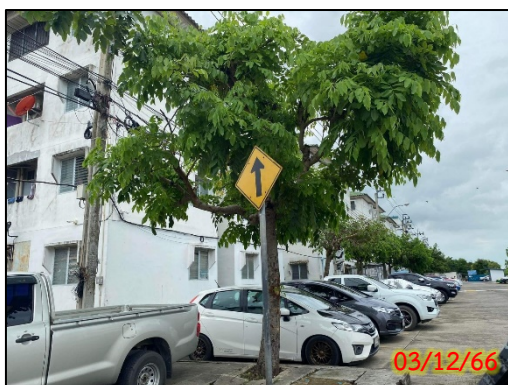
รูปที่ 2.2-5 ป้ายจราจรภายในโครงการ

| องค์ประกอบทางสิ่งแวดล้อม<br>และคุณค่าต่างๆ | มาตรการป้องกันและแก้ไขผลกระทบ<br>สิ่งแวดล้อม | ผลการติดตามมาตรการ | ปัญหา และ/หรือ<br>ข้อเสนอแนะ | เอกสารอ้างอิง |
|---|---|---|---|---|
| 3.5 การคมนาคมขนส่ง (ต่อ) | <p>6. ติดตั้งป้ายจำกัดความเร็ว 30 กิโลเมตร/ชั่วโมง และป้ายแสดงทางแยกภายในโครงการ รวมทั้งจัดทำเครื่องหมายบนพื้นถนนแสดงทิศทางจราจร และเส้นแบ่งช่องจราจรที่ชัดเจน</p> <p>- การจัดการจราจรบริเวณลานค้าชุมชน ดังนี้</p> <ul style="list-style-type: none"> <li>• ห้ามนำรถยนต์มาจอดบริเวณลานค้าชุมชนในช่วงที่ลานชุมชนเปิดให้บริการ</li> <li>• รมรณรงค์ให้ผู้พักอาศัยใช้รถจักรยานยนต์ และรถจักรยานเท่านั้น ในการเดินทางมาจับจ่ายซื้อของหรือใช้บริการบริเวณลานค้าชุมชน</li> <li>• จัดให้มีที่จอดรถจักรยานยนต์ รถจักรยาน และรถขายของภายในลานค้าชุมชนให้เป็นระเบียบ และสัดส่วนเพื่อไม่ให้แออัดอยู่บนถนนสายหลักของโครงการ รวมทั้งเพื่อความปลอดภัยและความคล่องตัวในการจราจร</li> </ul> | 6. โครงการไม่มีการติดตั้งป้ายจำกัดความเร็ว 30 กิโลเมตร/ชั่วโมง และป้ายแสดงทางแยกภายในโครงการ รวมทั้งจัดทำเครื่องหมายบนพื้นถนนแสดงทิศทางจราจร และเส้นแบ่งช่องจราจรที่ชัดเจน | โครงการควรมีการติดตั้งป้ายจำกัดความเร็ว 30 กิโลเมตร/ชั่วโมง และป้ายแสดงทางแยกภายในโครงการ รวมทั้งจัดทำเครื่องหมายบนพื้นถนนแสดงทิศทางจราจร | - |

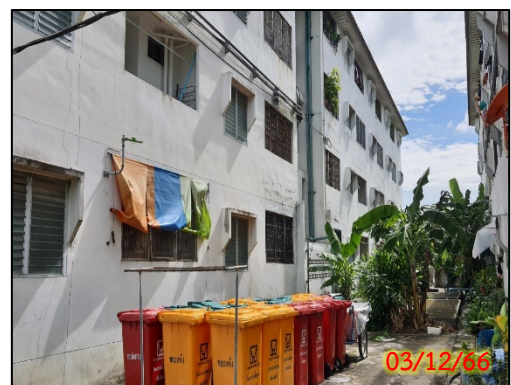
รูปที่ 2.2-6 ถังขยะภายในโครงการ

| องค์ประกอบทางสิ่งแวดล้อมและคุณค่าต่างๆ | มาตรการป้องกันและแก้ไขผลกระทบสิ่งแวดล้อม | ผลการติดตามมาตรการ | ปัญหา และ/หรือ ข้อเสนอแนะ | เอกสารอ้างอิง |
|---|---|---|---|---|
| 3.4 การจัดการมูลฝอย | 1. โครงการจัดให้มีถังรองรับมูลฝอยแบบมีฝาปิดขนาดความจุ 240 ลิตร จำนวน 253 ถัง โดยแยกเป็นถังเปียก 170 ถัง ถังขยะแห้ง 68 ถัง ซึ่งสามารถรองรับขยะมูลฝอยทั่วไปได้ประมาณ 3 วัน รวมทั้งจัดวางถังขยะรองรับของเสียอันตราย ขนาดความจุ 24 ลิตร จำนวน 15 ถัง ซึ่งสามารถรองรับขยะอันตรายที่เกิดขึ้นได้ประมาณ 1 เดือน หรือถ้ามีปัญหาขยะตกค้าง ต้องดำเนินการแก้ไขทันที | 1. โครงการจัดให้มีถังรองรับมูลฝอยแบบมีฝาปิดขนาดความจุ 240 ลิตร จำนวน 6 จุด ซึ่งสามารถรองรับขยะมูลฝอยทั่วไปได้ประมาณ 3 วัน รวมทั้งจัดวางถังขยะรองรับของเสียอันตราย ขนาดความจุ 240 ลิตร หากมีปัญหาขยะตกค้าง โครงการจะดำเนินการแก้ไขทันที | - | |

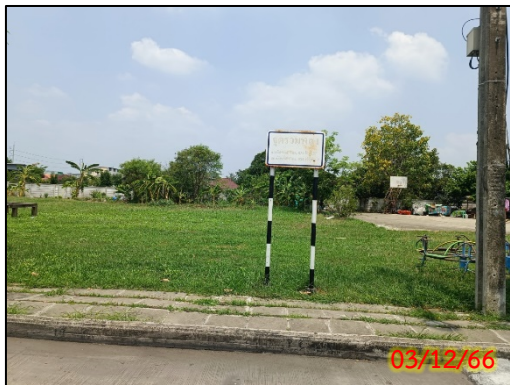
รูปที่ 2.2-7 ป้ายจุดรวมพลภายในโครงการ

| องค์ประกอบทางสิ่งแวดล้อม<br>และคุณค่าต่างๆ | มาตรการป้องกันและแก้ไข<br>ผลกระทบสิ่งแวดล้อม | ผลการติดตามมาตรการ | ปัญหา และ/หรือ<br>ข้อเสนอแนะ | เอกสารอ้างอิง |
|---|---|---|---|---|
| | 4. จัดให้มีพื้นที่จุดรวมพลภายนอกอาคาร โดยมี<br>พื้นที่จุดรวมพล 4 จุด พื้นที่รวม 4,390 ตารางเมตร<br>คิดเป็นสัดส่วน 0.7 ตารางเมตร/คน ได้แก่<br>- จุดรวมพลที่ 1 พื้นที่ 790 ตารางเมตร บริเวณลาน<br>กีฬา/สวนสาธารณะด้านทิศใต้ (ตรงข้ามอาคารที่ 1)<br>โดยจะรองรับผู้พักอาศัยจากอาคารที่ 1-7 จำนวน<br>7 อาคาร จำนวนผู้พักอาศัย 1,365 คน คิดเป็น<br>สัดส่วน 0.57 ตารางเมตร/คน<br>- จุดรวมพลที่ 2 พื้นที่ 1,300 ตารางเมตร บริเวณ<br>สวนสาธารณะด้านทิศเหนือใกล้อาคารที่ 14 โดยจะ<br>รองรับผู้พักอาศัยจากอาคารที่ 8-14 จำนวน<br>7 อาคาร จำนวนผู้พักอาศัย 1,356 คน คิดเป็น<br>สัดส่วน 0.95 ตารางเมตร/คน | 4. โครงการจัดให้มีพื้นที่จุดรวมพลภายนอก<br>อาคาร โดยใช้ถนนภายในโครงการเป็นจุด<br>รวมพล | - | <br>03/12/66 |

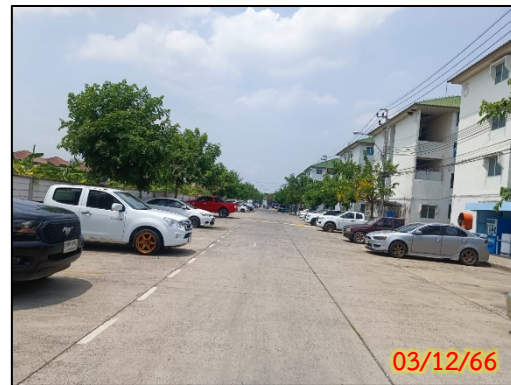
รูปที่ 2.2-8 บริเวณลานจอดรถภายในโครงการ

| องค์ประกอบทางสิ่งแวดล้อม<br>และคุณค่าต่างๆ | มาตรการป้องกันและแก้ไขผลกระทบ<br>สิ่งแวดล้อม | ผลการติดตามมาตรการ | ปัญหา และ/หรือ<br>ข้อเสนอแนะ | เอกสารอ้างอิง |
|---|---|---|---|---|
| | 3. จัดให้มีเจ้าหน้าที่ดูแลรักษาถนนและที่จอด<br>รถภายในโครงการให้มีสภาพดีอยู่เสมอ | 3. โครงการมีการจัดจ้างเจ้าหน้าที่ดูแลรักษา<br>ถนนและที่ จอดรถภายในโครงการเป็น<br>ครั้งคราว | - | - |
