3. ผลการปฏิบัติตามมาตรการฯ

3.1 ผลการปฏิบัติตามมาตรการป้องกันและแก้ไขผลกระทบสิ่งแวดล้อม

การดำเนินการตามมาตรการป้องกันและแก้ไขผลกระทบสิ่งแวดล้อม ระยะดำเนินการ โครงการบ้านเอื้ออาทร จังหวัดนครราชสีมา (หัวทะเล 1) ระหว่างเดือนกรกฎาคม-ธันวาคม พ.ศ. 2566 มีรายละเอียดผลการปฏิบัติตามมาตรการฯ ที่กำหนดในรายงานการประเมินผลกระทบสิ่งแวดล้อมแสดงดังตารางที่ 1

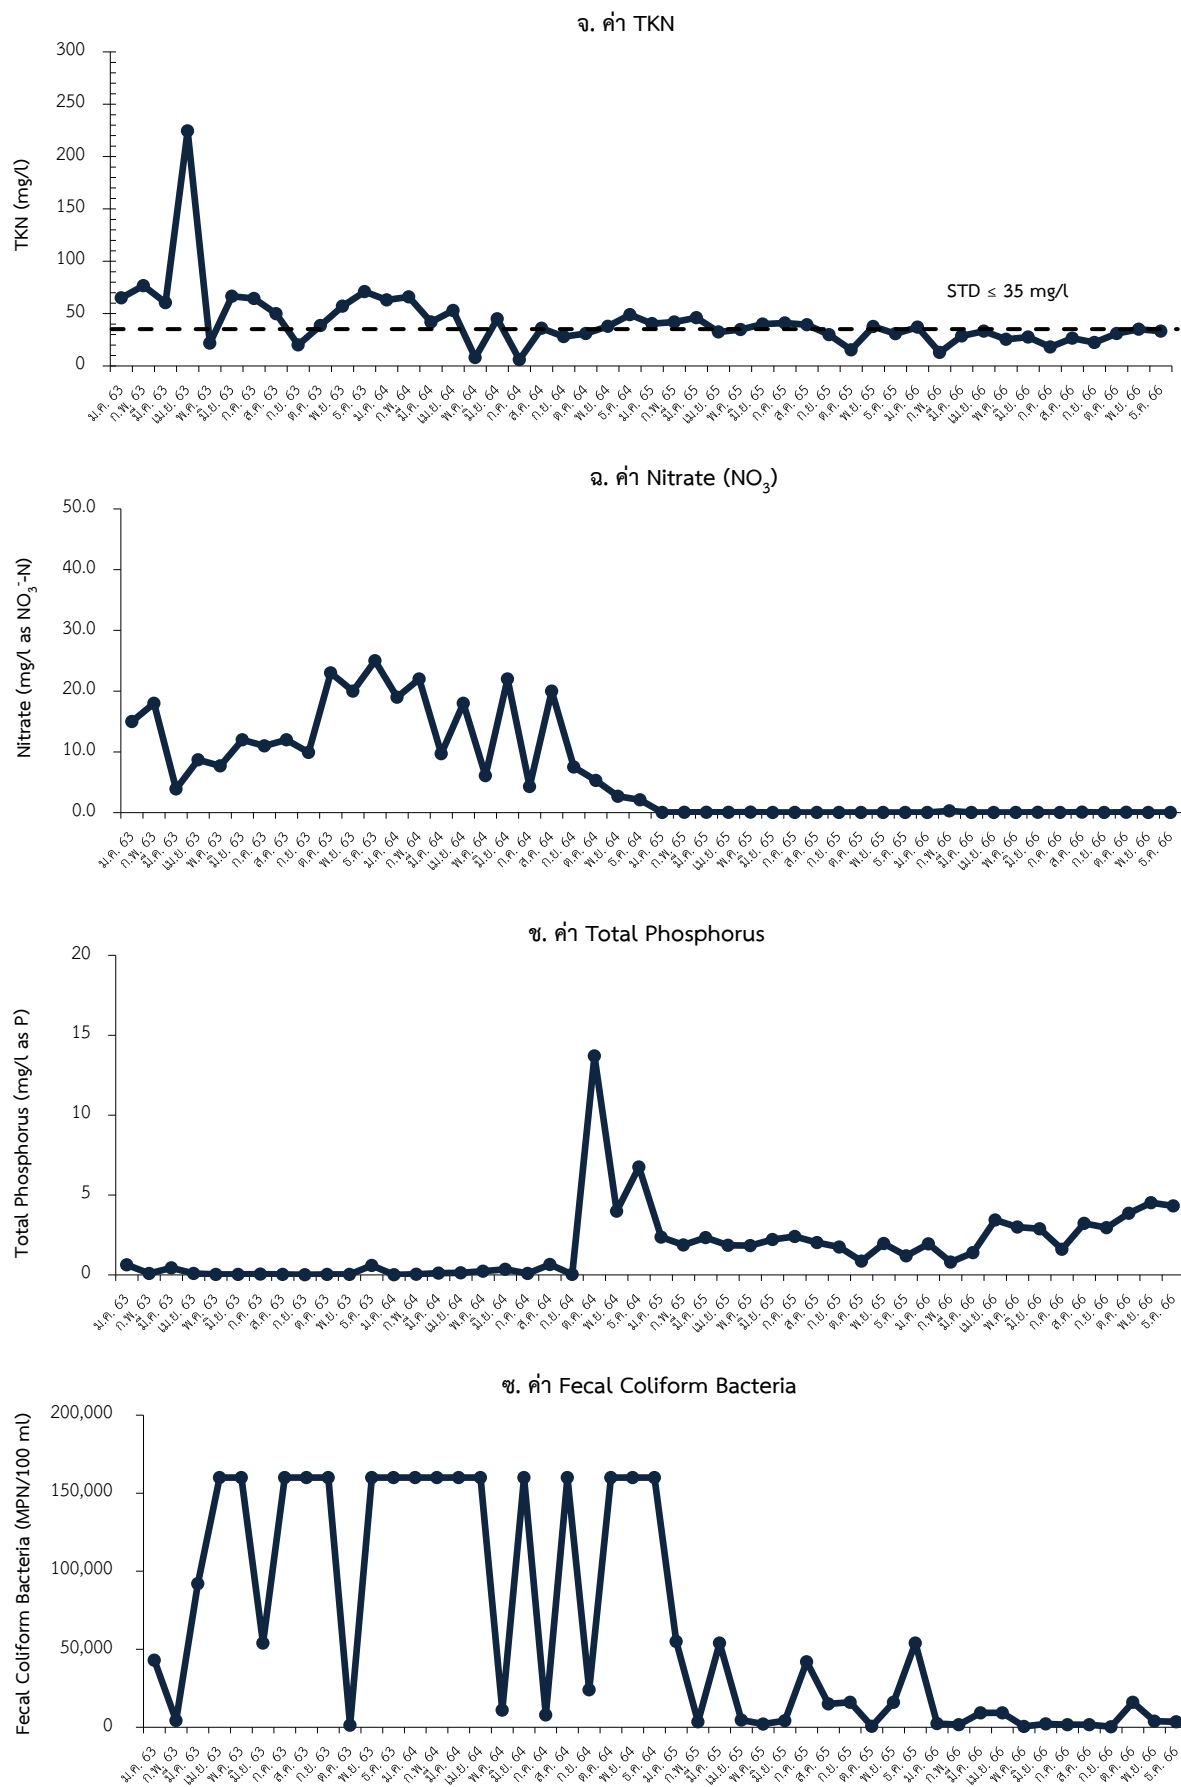
รูปที่ 7 เปรียบเทียบผลการตรวจวิเคราะห์คุณภาพน้ำในบ่อกักน้ำทิ้งก่อนระบายออกจากพื้นที่โครงการ

เมื่อเปรียบเทียบผลการตรวจวิเคราะห์ที่ผ่านมา (เดือนมกราคม พ.ศ. 2563-มิถุนายน พ.ศ. 2566) พบว่า คุณภาพน้ำส่วนใหญ่มีค่าใกล้เคียงกับผลการตรวจวิเคราะห์ที่ผ่านมา โดยคุณภาพน้ำระหว่างเดือนมกราคม พ.ศ. 2563-มิถุนายน พ.ศ. 2564 และระหว่างเดือนสิงหาคม พ.ศ. 2564-ธันวาคม พ.ศ. 2566 มีค่า BOD ไม่เป็นไปตามเกณฑ์มาตรฐาน รวมทั้งคุณภาพน้ำในเดือนมีนาคม, มิถุนายน, กรกฎาคม, ธันวาคม พ.ศ. 2565, เดือนกุมภาพันธ์, เมษายน, กรกฎาคม และพฤศจิกายน พ.ศ. 2566 มีค่า SS ไม่เป็นไปตามเกณฑ์มาตรฐาน นอกจากนี้ คุณภาพน้ำระหว่างเดือนมกราคม พ.ศ. 2563-เมษายน พ.ศ. 2563, ระหว่างเดือนมิถุนายน-สิงหาคม พ.ศ. 2563, ระหว่างเดือนตุลาคม พ.ศ. 2563-เมษายน พ.ศ. 2564, เดือนมิถุนายน, สิงหาคม พ.ศ. 2564, ระหว่างพฤศจิกายน พ.ศ. 2564-มีนาคม พ.ศ. 2565, ระหว่างเดือนมิถุนายน-สิงหาคม, พฤศจิกายน พ.ศ. 2565 และเดือนมกราคม พ.ศ. 2566 มีค่า TKN ไม่เป็นไปตามเกณฑ์มาตรฐาน และคุณภาพน้ำในเดือนมกราคม พ.ศ. 2563 ยังมีค่า Oil & Grease ไม่เป็นไปตามเกณฑ์มาตรฐาน (ตารางที่ 6 และรูปที่ 7)
