ภาคผนวก ค

ภาพถ่ายและเอกสารประกอบ
ผลการปฏิบัติตามมาตรการป้องกัน
และแก้ไขผลกระทบสิ่งแวดล้อม

ภาคผนวก ค.1
ภาพถ่ายประกอบ

การสำรวจสถานภาพแนวปะการังอ่าวไตรตรัง จังหวัดภูเก็ต
A Survey of the Coral Reef Status in Ao Tri Trang (Ao Patong),
Phuket Province

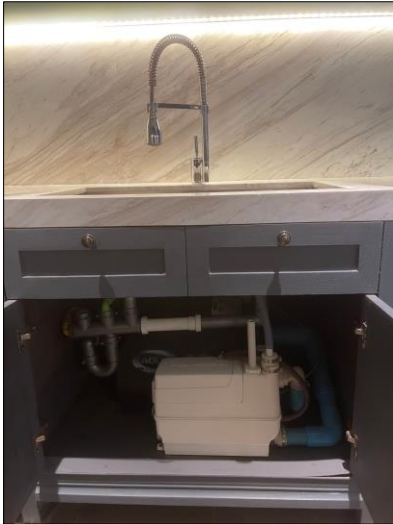
ถังตกไขมันใต้อ่างล้างจาน

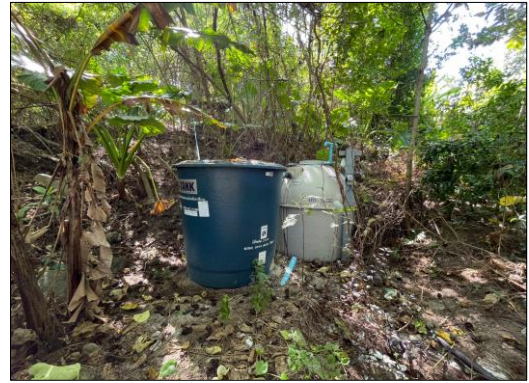
ถังบำบัดน้ำเสีย villa R23 และ R26

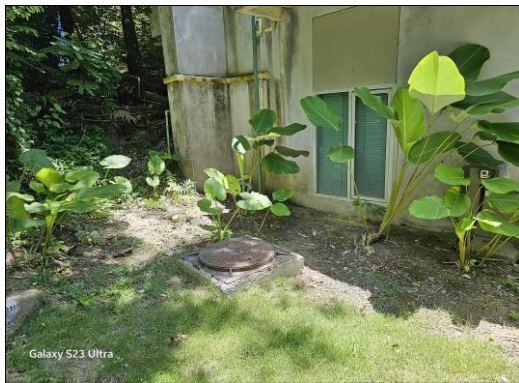
ถังบำบัดน้ำเสียที่อาคาร S1

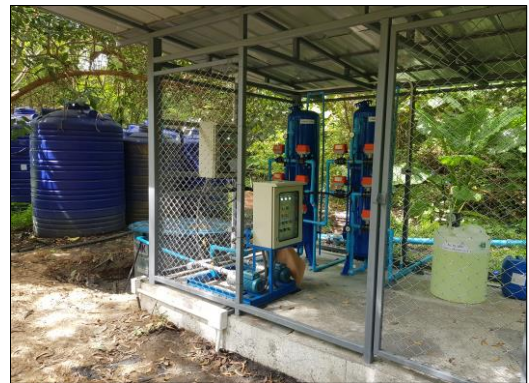
รูปที่ ค.1-3 การจัดการน้ำเสียของโครงการระยะที่ 1

ระบบรีไซเคิลน้ำ

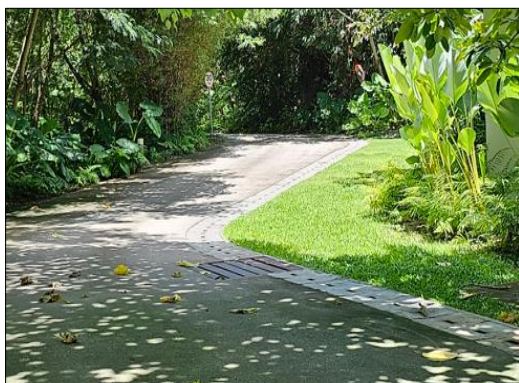
รางระบายน้ำ

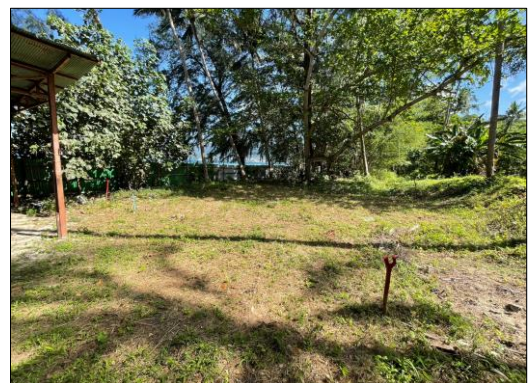
รูปที่ ค.1-4 การระบายน้ำและป้องกันน้ำท่วมของโครงการระยะที่ 1

บ่อซึมน้ำฝน (Soakaway pit)

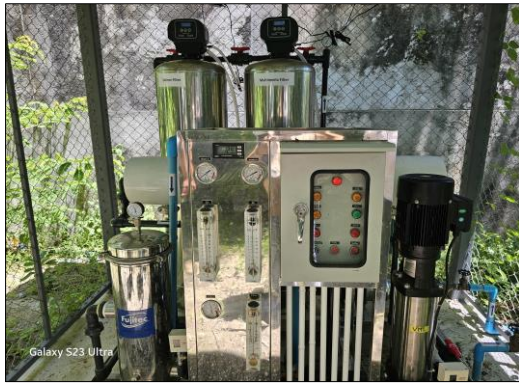
ระบบผลิตน้ำประปา

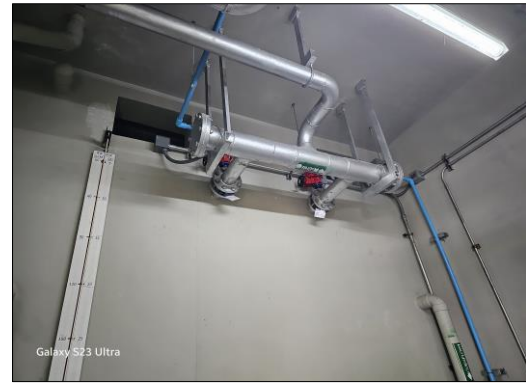
ถังเก็บน้ำดิบ

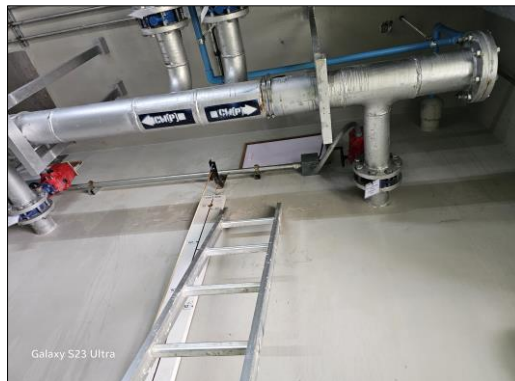
รูปที่ ค.1-7 ระบบประปาของโครงการ

ถังเก็บน้ำใช้

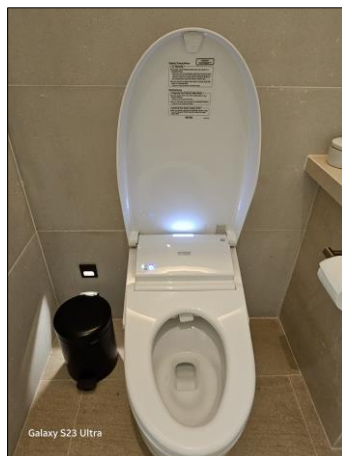
สุขภัณฑ์ประหยัดน้ำ

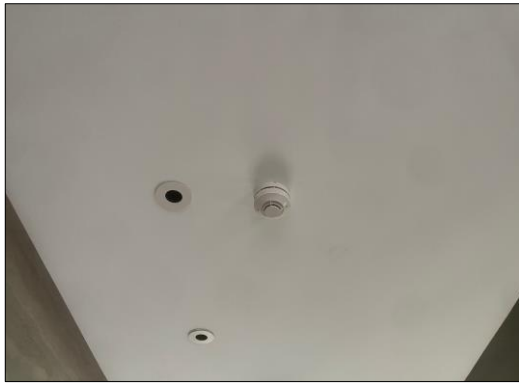
อุปกรณ์ดับเพลิงและอุปกรณ์แจ้งเหตุ

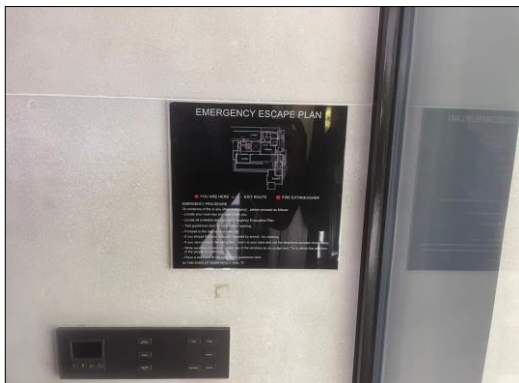
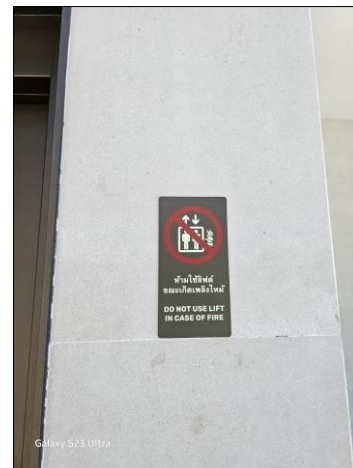
รูปที่ ค.1-16 การป้องกันและระงับอัคคีภัยภายในโครงการระยะที่ 1

ผังเส้นทางหนีไฟภายในอาคาร
