ผลการปฏิบัติตามมาตรการป้องกัน และแก้ไขผลกระทบสิ่งแวดล้อม

สำหรับผลการปฏิบัติตามมาตรการป้องกันและแก้ไขผลกระทบสิ่งแวดล้อม โครงการโรงแรม ธารวลัย รีสอร์ท (Thara Walai Resort) (ระยะดำเนินการ) ระหว่างเดือนมกราคม – ธันวาคม 2566 ดังตารางที่ 3-1 โดยครอบคลุมปัจจัยทางด้านสิ่งแวดล้อมที่สำคัญ คือ

โครงการ : โครงการโรงแรม ธารวาลัย รีสอร์ท (Thara Walai Resort) (ระยะดำเนินการ)
 เจ้าของโครงการ : บริษัท ทองธารา กรุ๊ป จำกัด
 ที่ตั้งโครงการ : หมู่ที่ 4 ซอยไสยวน 18 ตำบลราไวย์ อำเภอเมืองภูเก็ต จังหวัดภูเก็ต
 จัดทำรายงานโดย : บริษัท อันตามัน เอ็นไวรอนเมนทอล อินเตอร์เนชั่นแนล จำกัด
 ช่วงเวลาที่รายงาน : ระหว่างเดือนมกราคม-ธันวาคม 2566
 ประเภทโครงการ : โรงแรมหรือสถานที่พักตากอากาศตามกฎหมายว่าด้วยการควบคุมอาคารที่มีจำนวนห้องพักตั้งแต่ 80 ห้องขึ้นไป
 หรือมีพื้นที่ใช้สอยตั้งแต่ 4,000 ตารางเมตรขึ้นไป

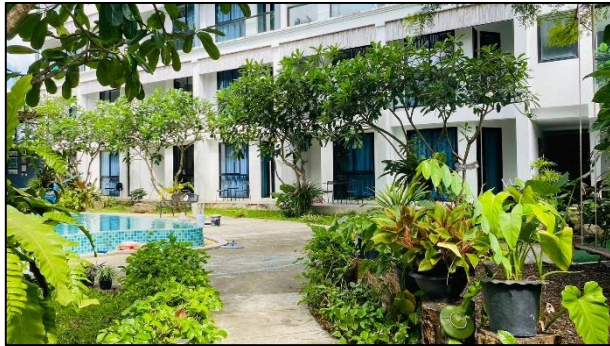
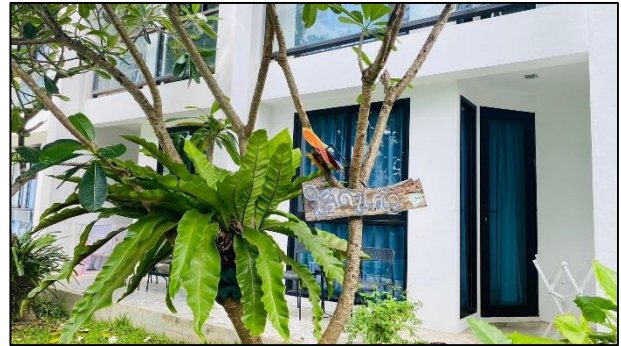
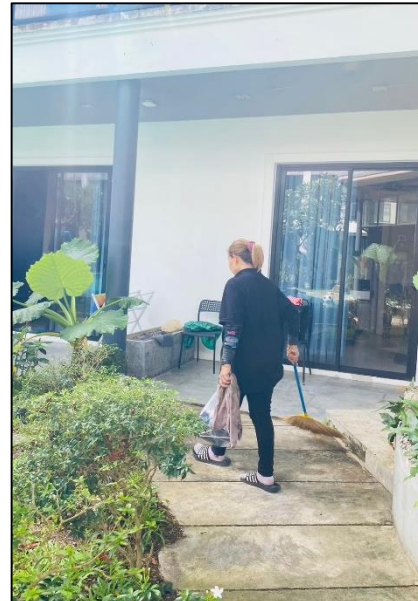
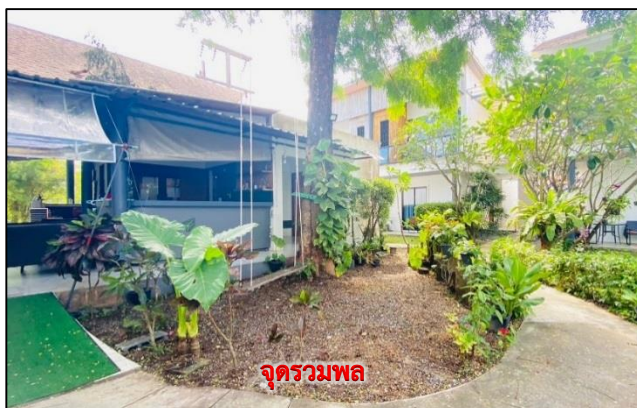
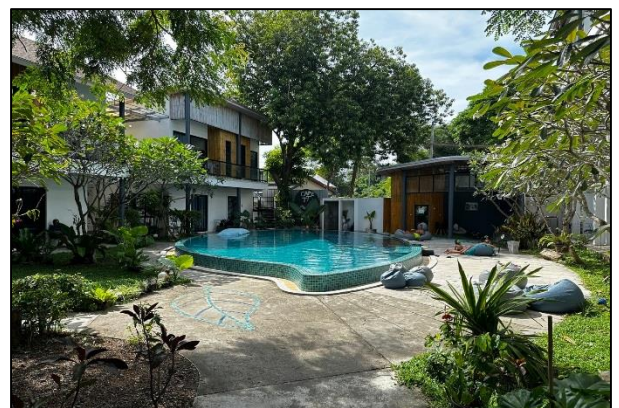
รูปที่ 3-1 พื้นที่ปัจจุบัน พื้นที่สีเขียวและไม้ยืนต้นภายในโครงการ จุดรวมพล
และเจ้าหน้าที่ดูแลรักษาพื้นที่สีเขียว

1.2 ทรัพยากรดินและการชะ ล้างพังทลายของดิน	ปัจจุบันโครงการได้ดำเนินการก่อสร้างอาคาร ห้องพักเสร็จเรียบร้อยแล้ว ซึ่งการดำเนิน กิจกรรมภายในโครงการไม่มีการเปิดหน้าดิน การขุดดิน หรือกิจกรรมใดๆ อันก่อให้เกิด การพังทลายของดินแต่อย่างใด สภาพพื้นที่ โครงการปกคลุมไปด้วยอาคารของโครงการ สระว่ายน้ำ ทางเดิน ที่ว่าง และพื้นที่สีเขียว ซึ่งจะมีการดูแลให้มีความสมบูรณ์ตลอดเวลา	1. จัดให้มีพื้นที่สีเขียว ซึ่งโครงการ เน้นการปลูก ไม้ยืนต้น ไม้พุ่ม และพืชคลุมดิน เพื่อช่วยปก คลุมหน้าดินและช่วยดูดซับ น้ำฝน ชะลอการไหลของน้ำฝน และลดการกัดเซาะหน้าดินได้ เป็นอย่างดี 2. จัดให้มีเจ้าหน้าที่คอยดูแลรักษา ต้นไม้ในพื้นที่สีเขียวให้มีสภาพ สวยงามอย่างสม่ำเสมอตลอด ระยะดำเนินโครงการ หากมี ต้นไม้ได้รับความเสียหายหรือ ตายต้องปลูกใหม่ทดแทนทันที	- จัดให้มีพื้นที่สีเขียว และ จัดให้มีคนงานคอยดูแล พื้นที่สีเขียวอยู่เสมอ		รูปที่ 3-1

2. ทรัพยากรชีวภาพ					
2.1 ทรัพยากรชีวภาพ บนบก	ปัจจุบันโครงการได้ดำเนินการก่อสร้างอาคารห้องพักเสร็จเรียบร้อยแล้ว และปัจจุบันโครงการได้จัดพื้นที่สีเขียวไว้แล้วบางส่วน โดยมีองค์ประกอบของพรรณไม้ต่างๆ ได้แก่ ต้นลีลาวดี จันผา ไทรเกาหลี โกสน ไม้ จ้าง พุดศุภโชค มะลิลา บอนกระดาด เอื้องหมายนา คล้าเสน่หานางพิมพ์ สับประรดสี เศรษฐีเรือนใน เฟิร์นใบมะขาม เฟิร์นฮาวาย เฟิร์นข้าหลวง พลูด่าง และหญ้ามาเลเซีย	1. จัดให้มีพื้นที่สีเขียวทั้งหมด 255 ตารางเมตร โดยเป็นพื้นที่สีเขียวตามเกณฑ์ 151.60 ตารางเมตร โดยมีองค์ประกอบของพันธุ์ไม้มีทั้งไม้ยืนต้น ไม้ดอก ไม้ประดับ ไม้พุ่ม และไม้คลุมดิน ได้แก่ ต้นมะกล่ำ ลีลาวดี จันผา ไทรเกาหลี โกสน ไม้ จ้าง พุดศุภโชค มะลิลา บอนกระดาด เอื้องหมายนา คล้าเสน่หานางพิมพ์ สับประรดสี เศรษฐีเรือนในเฟิร์นใบมะขาม เฟิร์นฮาวาย เฟิร์นข้าหลวง พลูด่าง และหญ้ามาเลเซีย เป็นต้น เพื่อเป็นการรักษาแหล่งที่อยู่อาศัยของสัตว์	จัดให้มีพื้นที่สีเขียวโดยมีองค์ประกอบของพันธุ์ไม้มีทั้งไม้ยืนต้น ไม้ดอก ไม้ประดับ ไม้พุ่ม และไม้คลุมดิน		รูปที่ 3-1

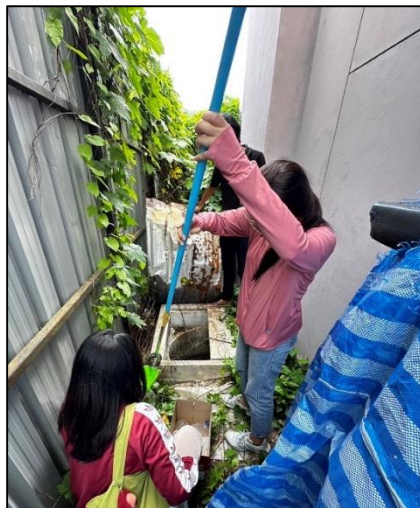
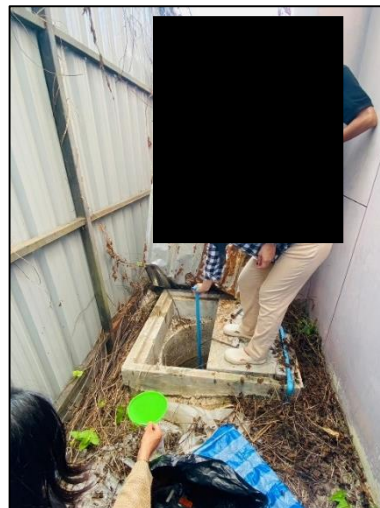
รูปที่ 3-2 เก็บตัวอย่างคุณภาพน้ำทิ้งไปวิเคราะห์

3.3 การจัดการน้ำเสียและสิ่งปฏิกูล (ต่อ)		ลิตร และปริมาณสารแขวนลอยไม่เกิน 30 มิลลิกรัม/ลิตร			
		3. ติดตามตรวจสอบคุณภาพน้ำทิ้งหลังผ่านระบบบำบัดน้ำเสียเดือนละ 1 ครั้ง เพื่อตรวจสอบประสิทธิภาพของระบบบำบัดน้ำเสีย	- <u>มีการตรวจสอบคุณภาพน้ำทิ้งหลังผ่านระบบบำบัดน้ำเสีย เดือนละ 1 ครั้ง แต่ไม่ได้ทำการตรวจในเดือนมกราคม ถึง เดือนสิงหาคม</u>	ควรจัดให้มีการติดตามตรวจสอบคุณภาพน้ำทิ้งหลังผ่านระบบบำบัดน้ำเสียทุก 1 เดือน	ดูรูปที่ 3-2 ผนวก 4

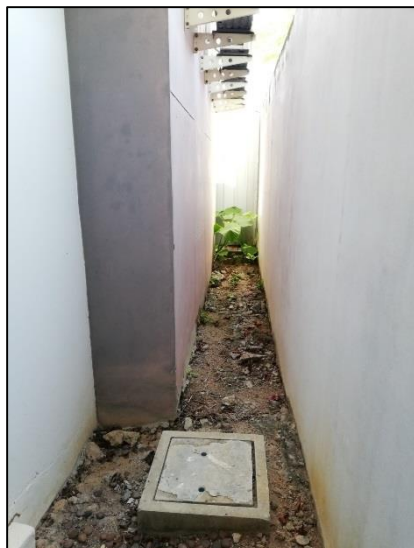
รูปที่ 3-3 บ่อหน่วงน้ำฝนและท่อระบายน้ำฝน

3.4 การระบายน้ำและการ ป้องกันน้ำท่วม	1. ระบบระบายน้ำทิ้ง น้ำทิ้งจากอาคารแต่ ละอาคารที่ผ่านการบำบัดแล้วจะมีค่า BOD ไม่เกิน 20 มิลลิกรัม/ลิตร และสารแขวนลอย ไม่เกิน 30 มิลลิกรัม/ลิตร จะรวบรวมเข้าสู่ บ่อเก็บน้ำทิ้งขนาด 10 ลูกบาศก์เมตร จำนวน 1 บ่อ เพื่อนำกลับมารดน้ำต้นไม้ ส่วนน้ำทิ้งที่เหลือจะเข้าสู่บ่อตรวจคุณภาพ น้ำทิ้งรวมก่อนระบายออกสู่ท่อระบายน้ำ สาธารณะหน้าพื้นที่โครงการต่อไป	1. จัดให้มีบ่อหน่วงน้ำฝน ขนาด 40 ลูกบาศก์เมตร จำนวน 1 บ่อ อยู่หน้าอาคาร A (อาคาร ห้องพัก 2 ชั้น) ซึ่งสามารถ รองรับน้ำฝนได้อย่างเพียงพอ	- จัดให้มี บ่อ หน่วงน้ำฝน สามารถรองรับน้ำฝนได้อย่าง เพียงพอ		ดูรูปที่ 3-3

2. ระบบระบายน้ำฝน น้ำฝนที่เกิดขึ้น บริเวณพื้นที่โครงการ บางส่วนจะซึมลงดิน ตามธรรมชาติและบางส่วนจะไหลไปตามท่อ รวบรวมน้ำฝน ซึ่งเป็นท่อ ค.ส.ล. ขนาด Ø0.30 เมตร ความลาดชัน 1 : 200 ที่มีบ่อ พักน้ำ (MH) ขนาด 0.40 x 0.40 เมตร พร้อมฝาบดที่มีการติดตั้งตะแกรงดักมูลฝอย อยู่รอบพื้นที่โครงการ และรวบรวมน้ำเข้าสู่ บ่อน้ำฝนต่อไป	2. จัดให้มีท่อระบายน้ำฝนภายใน โครงการ เป็นท่อ ค.ส.ล. ขนาด Ø0.30 เมตร ความลาดชัน 1 : 200 พร้อมด้วยบ่อพักน้ำ (MH) ขนาด 0.40x0.40 เมตร เพื่อ รวบรวมน้ำฝนเข้าสู่บ่อหน่วง น้ำฝน พร้อมฝาบดที่มีการติดตั้ง ตะแกรงดัก มูลฝอยอยู่รอบพื้นที่ โครงการ	- จัดให้มีท่อระบายน้ำฝน และ รางระบายน้ำฝนเพื่อรวบรวม น้ำฝนเข้าสู่บ่อหน่วงน้ำฝน ก่อนระบายออกสู่ท่อระบาย น้ำริมถนนสาธารณะประโยชน์		ดูรูปที่ 3-3

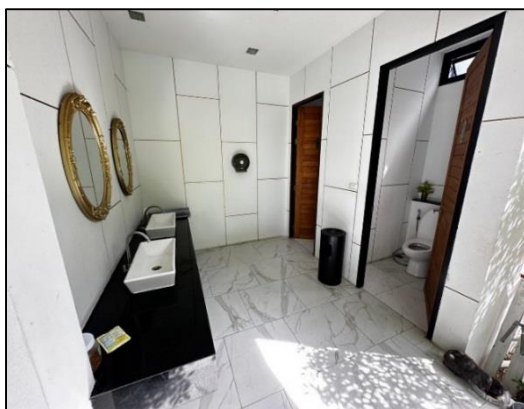
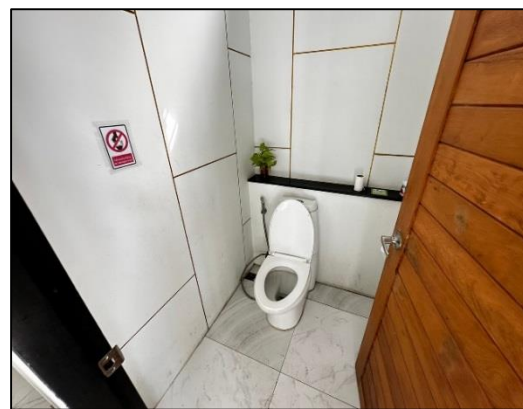
รูปที่ 3-4 ห้องน้ำและสุขภัณฑ์ต่างๆ

2. จัดให้มีการตรวจสอบระบบท่อน้ำ ก๊อกน้ำ และสุขภัณฑ์ต่างๆ ให้อยู่ในสภาพดีเหมาะกับการใช้งานเพื่อป้องกันการรั่วไหล การอุดตัน การสูญเสียน้ำโดยเปล่าประโยชน์ และป้องกันการปนเปื้อนของน้ำใช้	- จัดให้มีการตรวจสอบระบบท่อน้ำ ก๊อกน้ำ และสุขภัณฑ์ต่างๆ		รูปที่ 3-4

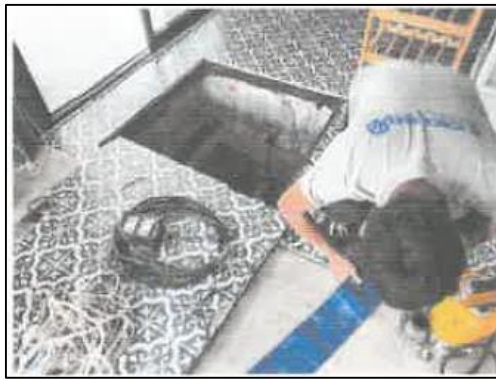
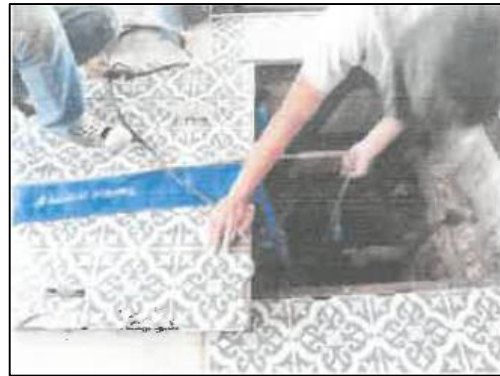
รูปที่ 3-5 ดุดตะกอนในถังน้ำดี

4. จัดให้มีการดูแลทำความ สะอาดบ่อเก็บน้ำใช้อย่างน้อย 2 ครั้ง/ปี หรือเมื่อพบว่ามี ตะกอนปะปนออกมากับน้ำใช้ ในอาคาร	- จัดให้มีการดูแลทำความ สะอาดบ่อเก็บน้ำใช้อย่าง น้อย 2 ครั้ง/ปี		รูปที่ 3-5

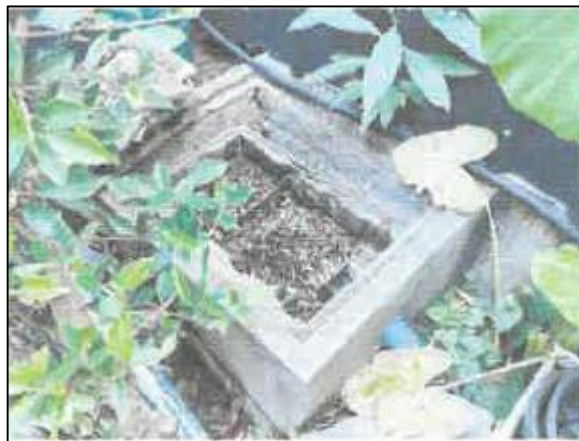
รูปที่ 3-6 ตักขยะออกจากถังไขมัน

3.3 การจัดการน้ำเสียและสิ่ง ปฏิกูล	น้ำเสียที่เกิดขึ้นมีประมาณ 29.94 ลูกบาศก์ เมตร/วัน จะเข้าสู่ระบบบำบัดน้ำเสียชนิดเติม อากาศที่มีตัวกลางยัดเกาะ จำนวน 4 ชุด และระบบบำบัดน้ำเสียชนิดเติมอากาศเลี้ยง ตะกอนเวียนกลับ (Aeration activated sludge process.,AS) จำนวน 1 ชุด ซึ่งน้ำ ทิ้งที่เกิดขึ้นภายในโครงการมีประมาณ 29.94 ลูกบาศก์เมตร/วัน จะถูกเก็บรวบรวม ไว้ในบ่อเก็บน้ำสำหรับรดต้นไม้ขนาด 10 ลูกบาศก์เมตร จำนวน 1 บ่อ เพื่อนำไปรดน้ำ ต้นไม้ ส่วนน้ำทิ้งที่เหลืออีกประมาณ 24.84 ลูกบาศก์เมตร/วัน จะเข้าสู่บ่อตรวจคุณภาพ น้ำทิ้งก่อนระบายออกสู่ท่อระบายน้ำ สาธารณะหน้าโครงการ	1. ติดตั้งถังดักไขมัน ขนาด 0.4 ลูกบาศก์เมตร จำนวน 1 ชุด บริเวณห้องครัวของอาคาร B (อาคารห้องพัก 4 ชั้น) เพื่อดัก ไขมันและเศษอาหารจาก ห้องครัวไม่ให้ไหลปนไปกับน้ำ เสีย ก่อนรวบรวมเข้าสู่ระบบ บำบัดน้ำเสียเพื่อบำบัดต่อไป	- ติดตั้งถังดักไขมัน และ ระบบบำบัดน้ำเสียให้ สามารถรองรับน้ำทิ้งที่ เกิดขึ้นอย่างเพียงพอ		รูปที่ 3-6

3. ดูแลรักษาระบบระบายน้ำ เช่น ตะแกรงดักมูลฝอย ท่อระบายน้ำ และบ่อหน่วงน้ำฝน รวมทั้งเครื่อง สูบน้ำ และอุปกรณ์ต่างๆ ให้มี สภาพดีอยู่เสมอ	- จัดให้มีเจ้าหน้าที่ดูแลรักษา ระบบระบายน้ำ เป็น ประจำอยู่เสมอ		ดูรูปที่ 3-6 ผนวก 5

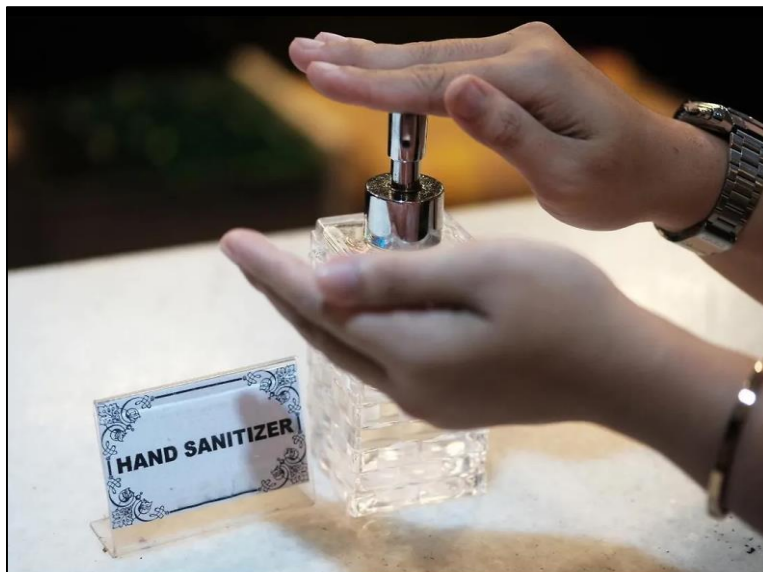
รูปที่ 3-8 บรรจุภัณฑ์ที่สามารถนำกลับมาใช้ซ้ำได้ ภายในโครงการ

3.5 การจัดการมูลฝอย (ต่อ)		8. เลือกใช้บรรจุภัณฑ์ที่สามารถนำกลับมาใช้ซ้ำได้ หรือภาชนะที่สามารถนำมารีไซเคิลได้ เพื่อลดปริมาณมูลฝอยที่เกิดขึ้นจากโครงการ เช่น เลือกใช้บรรจุภัณฑ์ชนิดเติมสำหรับใส่ยาสระผม สบู่เหลว น้ำมันหอมระเหย โดยเลือกใช้ขวดพลาสติก ขวดแก้ว หรือบรรจุภัณฑ์ชนิดติดฉลากโดยใช้ปั๊มในห้องน้ำ เป็นต้น	- เลือกใช้บรรจุภัณฑ์ที่สามารถนำกลับมาใช้ซ้ำหรือรีไซเคิลได้ ได้แก่ บรรจุภัณฑ์น้ำยาล้างมือ บรรจุภัณฑ์สบู่ น้ำสระยาสระผมภายในห้องพัก		รูปที่ 3-8

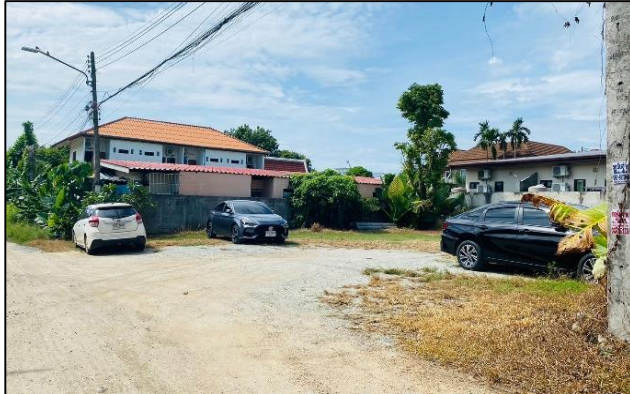
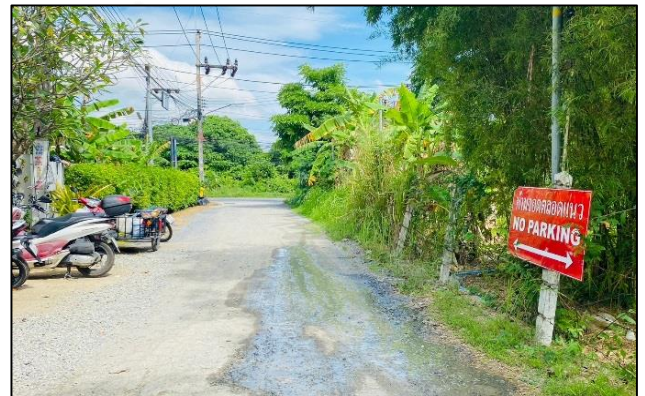
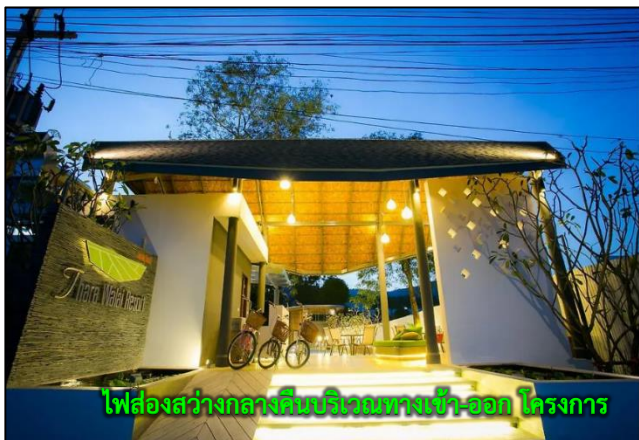
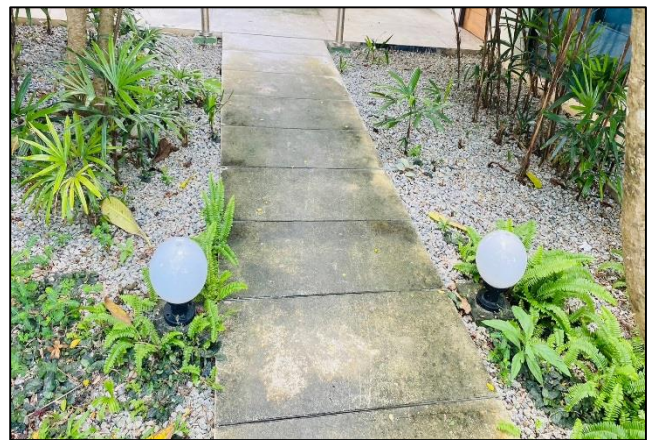
รูปที่ 3-10 ลานจอดรถและไฟส่องสว่างบริเวณทางเข้า-ออกโครงการ

2. จัดให้มีป้ายชื่อโครงการให้เห็นได้ชัดเจน และมีไฟส่องสว่างให้เห็นทางเข้า - ออก ได้ชัดเจนในเวลากลางคืน	- จัดให้มีไฟส่องสว่างให้เห็นทางเข้า-ออกได้ชัดเจนในเวลากลางคืน		ดูรูปที่ 3-10

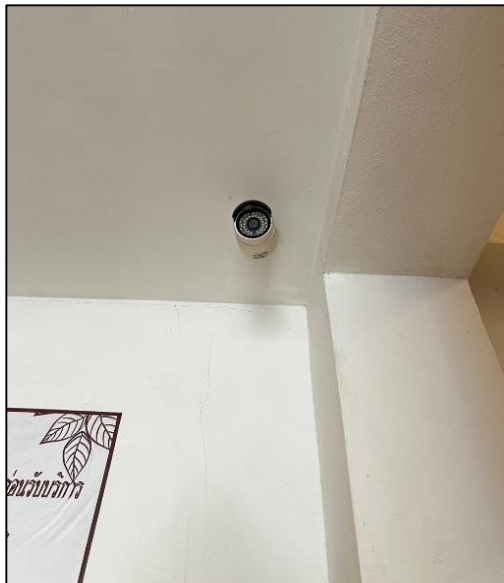
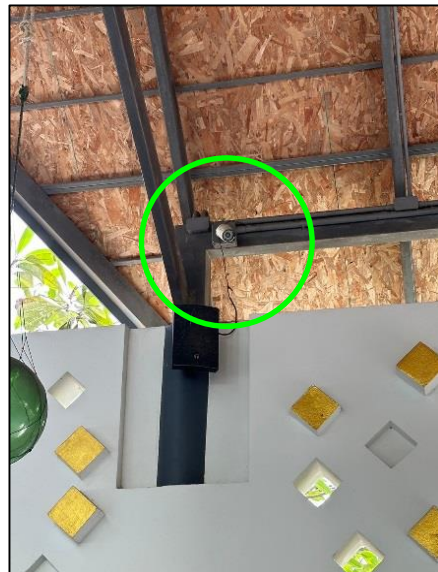
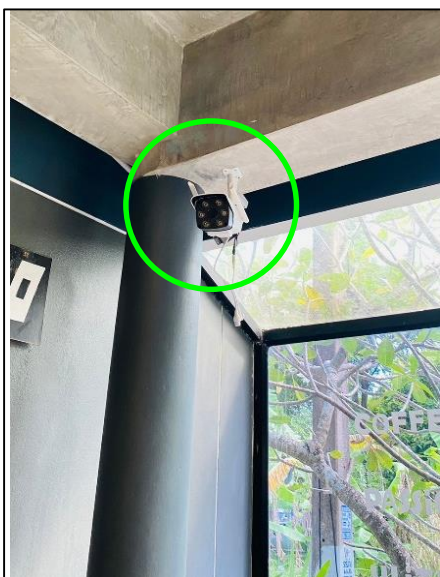
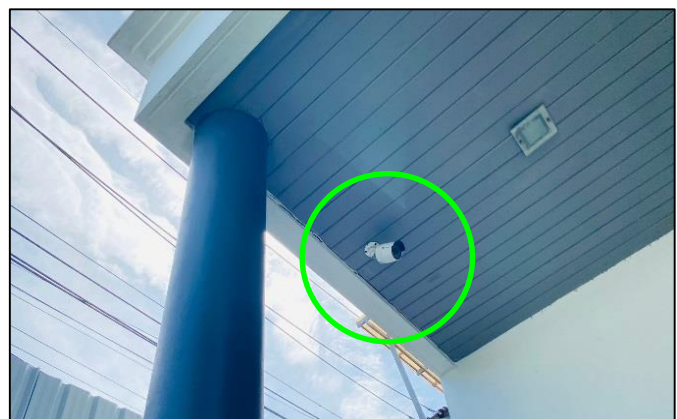
รูปที่ 3-11 กล้องวงจรปิด (CCTV) ภายในโครงการ

5. จัดให้มีกล้องวงจรปิดบริเวณ ด้านหน้าโครงการ โดยให้มุม กล้องมองเห็นทั้งที่ลานจอด รถของโครงการ และถนน สาธารณะประโยชน์ (ซอยไ ยวน 18)	- จัดให้มีกล้องวงจรปิด ภายในโครงการ และมีการ ติดตั้งกล้องวงจรปิดบริเวณ ด้านหน้าโครงการที่มุม กล้องสามารถมองเห็นทั้ง ทางเข้า-ออก		รูปที่ 3-11

CCTV บริเวณอาคารห้องพัก

CCTV บริเวณที่จอดรถหน้าอาคารต้อนรับ

CCTV บริเวณห้องอาหาร

CCTV บริเวณชั้น 1 อาคาร A

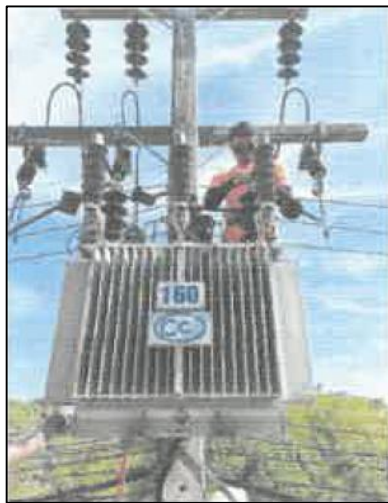
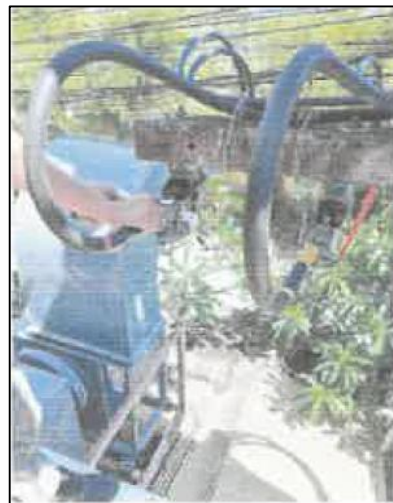
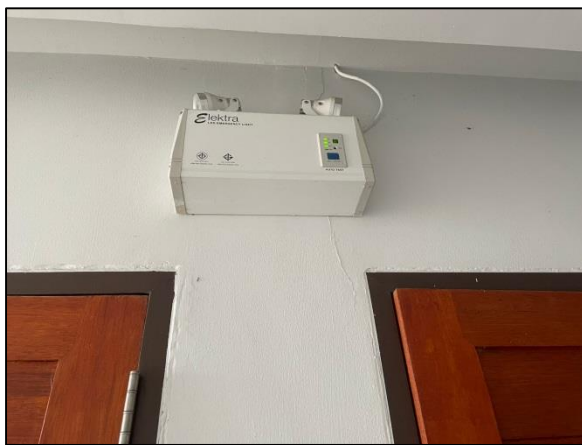
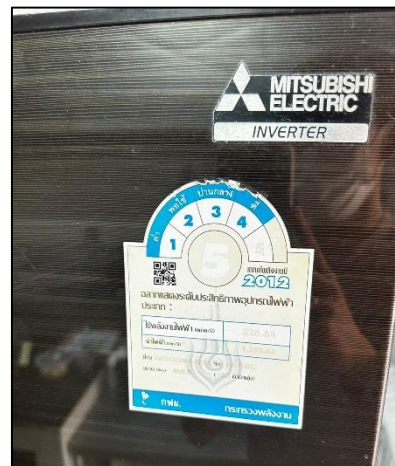
รูปที่ 3-12 ตรวจสอบอุปกรณ์หม้อแปลงไฟฟ้า ไฟฟ้าสำรอง และ
อุปกรณ์ไฟฟ้าภายในโครงการ

3.7 การใช้ไฟฟ้า	ระบบไฟฟ้าของโครงการเป็นระบบไฟฟ้า บนดิน ซึ่งปัจจุบันโครงการได้ใช้บริการจาก การไฟฟ้าส่วนภูมิภาคจังหวัดภูเก็ต ด้วยกำลัง ส่ง 33 kV เข้าสู่หม้อแปลงไฟฟ้า (Transformer) ชนิด Oil Immersed Transformer ขนาด 160 kVA จำนวน 1	1. จัดให้มีหม้อแปลงไฟฟ้า ขนาด 160 kVA จำนวน 1 ชุด แยก เฉพาะของโครงการ เพื่อไม่ให้ เกิด Over Load การใช้ไฟฟ้า ของอาคารข้างเคียง	- จัดให้มีหม้อแปลงไฟฟ้า แยกเฉพาะของโรงแรม		รูปที่ 3-12 ผนวก 6

2. จัดให้มีระบบไฟฟ้าสำรองจาก	- จัดให้มีระบบไฟฟ้าสำรอง		รูปที่ 3-12

3. ตำแหน่งติดตั้งหม้อแปลงไฟฟ้า จะต้องอยู่ในสถานที่ซึ่งบุคคลที่ มีหน้าที่เกี่ยวข้องเข้าได้โดย สะดวกเพื่อตรวจสอบและ บำรุงรักษาให้อยู่ในสภาพดีเสมอ	- หม้อแปลงไฟฟ้าของ โครงการอยู่ในสถานที่ซึ่ง บุคคลที่มีหน้าที่เกี่ยวข้อง เข้าได้โดยสะดวก		รูปที่ 3-12

5. จัดให้มีการตรวจสอบความ ปลอดภัยของหม้อแปลงไฟฟ้า ให้อยู่สภาพปลอดภัยทุก 1 ปี ตลอดระยะเวลาดำเนินการ	- มีเจ้าหน้าที่ตรวจสอบหม้อ แปลงทุก 1 ปี		รูปที่ 3-12/ ผนวก 6
