รายงานผลการปฏิบัติตามมาตรการป้องกันและแก้ไขผลกระทบสิ่งแวดล้อม
และมาตรการติดตามตรวจสอบผลกระทบสิ่งแวดล้อม ระยะดำเนินการ

โครงการระบบขนส่งมวลชนกรุงเทพมหานครส่วนต่อขยาย
(สถานีกรุงธนบุรี (S7) - สถานีวงเวียนใหญ่ (S8) และสถานีบางจาก (E10) - สถานีแบริ่ง (E14)
และโครงการระบบขนส่งมวลชน กรุงเทพมหานครส่วนต่อขยายส่วนสีลม (ตากสิน - บางหว้า)
ระหว่างเดือนกรกฎาคม - ธันวาคม พ.ศ. 2566

สำนักงานการจราจรและขนส่ง กรุงเทพมหานคร

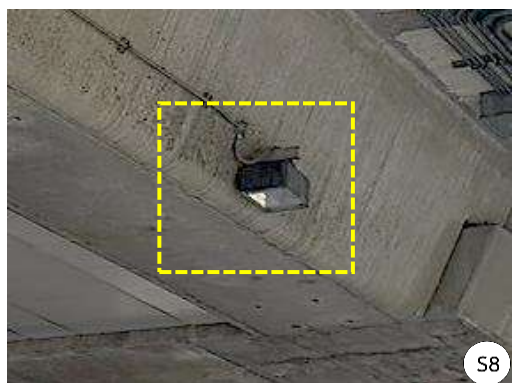
รูปที่ 2-6 การติดตั้งไฟส่องสว่างบริเวณใต้สถานีและด้านข้างริมทางเดินเท้า บริเวณสถานี S7-S8

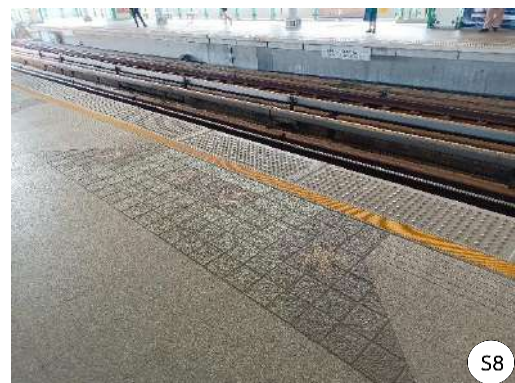
รูปที่ 2-17 แนวเส้นสีเหลืองและพื้นผิวขรุขระแสดงเขตห้ามลงล้อ

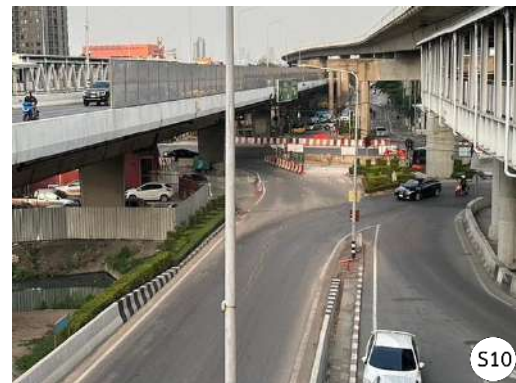
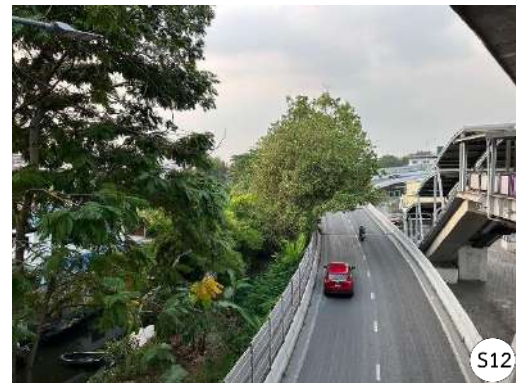
รูปที่ 2-19 การปลูกต้นไม้บริเวณเกาะกลางถนนและทางเดินเท้า

| ผลกระทบสิ่งแวดล้อม | มาตรการป้องกันและแก้ไข ผลกระทบสิ่งแวดล้อม | ผลการปฏิบัติตามมาตรการป้องกัน และแก้ไขผลกระทบสิ่งแวดล้อม | ปัญหา อุปสรรค และการแก้ไข | อ้างอิง |
|---|---|--|---|---|
| | 3) จัดภูมิสถาปัตย์บริเวณใต้โครงสร้างยกระดับ เช่น ปลูกไม้สูงหรือ ไม้เลื้อยที่ดูแลง่าย เพื่อลดความกระด้างของโครงสร้าง | โครงการปฏิบัติตามมาตรการ โดยทำการปลูกต้นไม้ ประเภทไม้ใบ และไม้ดอกทรงพุ่มสูง บริเวณใต้โครงสร้างยกระดับ | - | รูปที่ 2-19 |

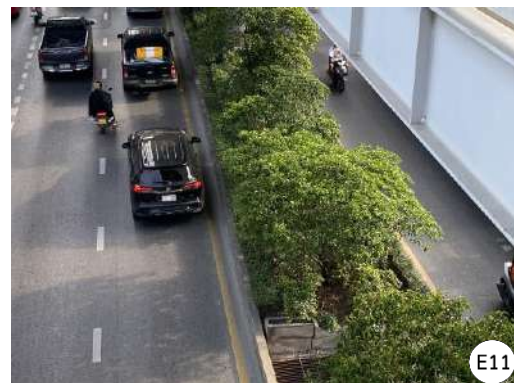
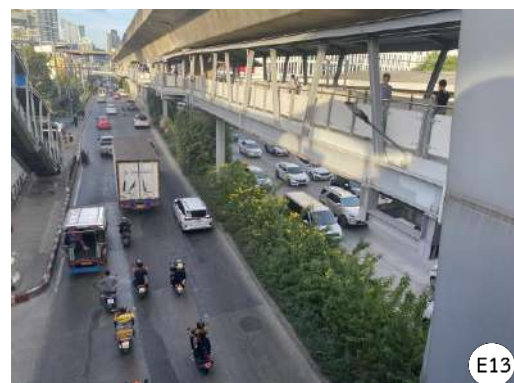
รูปที่ 2-25 การปลูกต้นไม้เขตเขียวบริเวณเกาะกลางถนนและทางเดินเท้า
และการดูแล รักษาและซ่อมแซมต้นไม้ บริเวณสถานี E10-E14

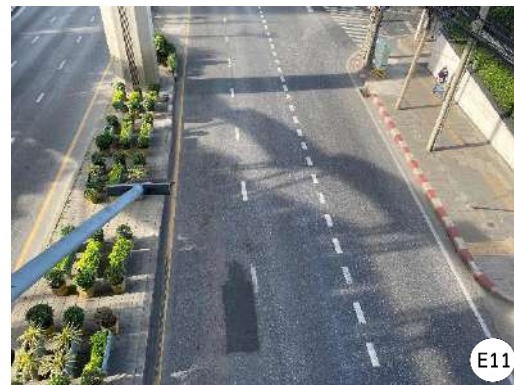
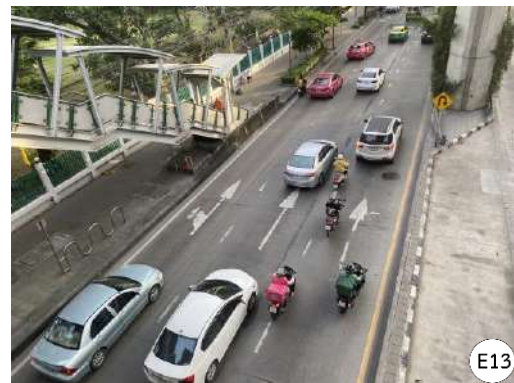
รูปที่ 2-26 การตีเส้นขอบเขตทางเดินรถบนผิวจราจรชัดเจน บริเวณสถานี E10-E14

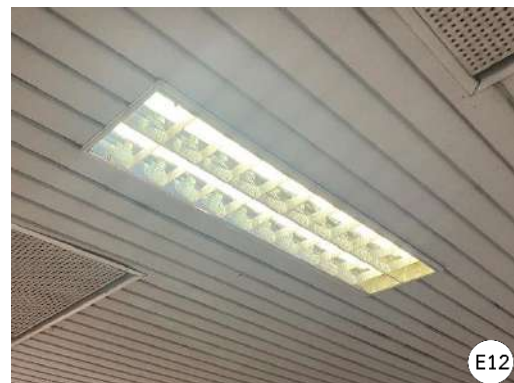
รูปที่ 2-27 การติดตั้งไฟส่องสว่างบริเวณใต้สถานีและด้านข้างริมทางเดินเท้า บริเวณสถานี E10-E14
